GUTACHTEN **über den Verkehrswert (i.S.d. § 194 Baugesetzbuch)**

Zwangsversteigerungsverfahren

Objekte: mit Büro- und Laborgebäude, Bürogebäude, Parkhaus und Prüfhalle
bebaute Grundstücke

in **45141 Essen, Langemarckstraße 20, Manderscheidtstraße 11,**
Gemarkung Frillendorf, Flur 5, Flurstücke 75, 287 und 288, Grund-
buch von Frillendorf Blatt 410

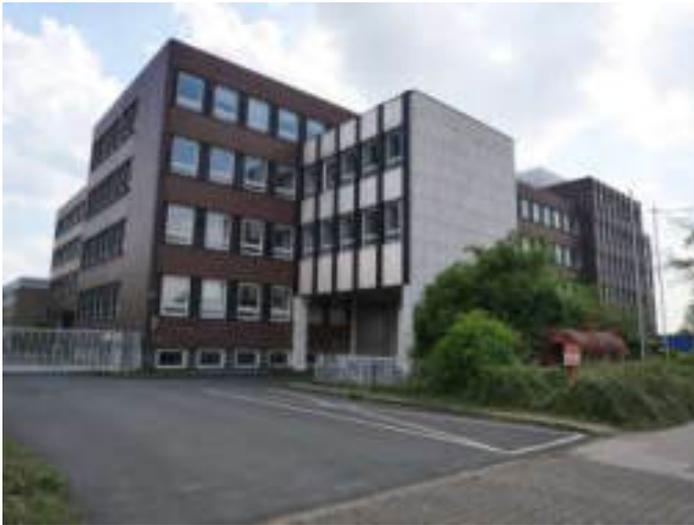
Bild 01

Blick auf die vordere und linke Fassade des Büro- und Laborgebäudes. Links sieht man die Einfahrt mit Stahltor, welche entlang der Grundstücksgrenze bis zur Toreinfahrt auf der Manderscheidtstraße 11 führt. Unterhalb des großen Vorbaus befindet sich der Haupteingang des Gebäudes. Hier ist auch eine Zufahrt zu dem Besucherparkplatz, welcher durch eine Schranke eingefriedet ist.

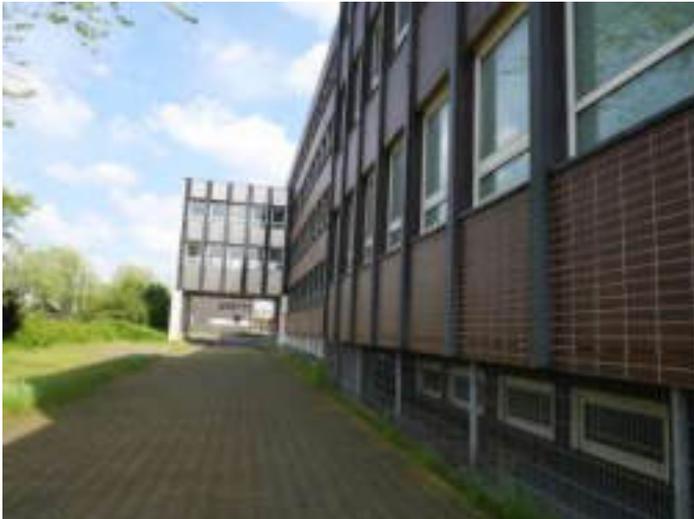
Bild 02

Blick auf die Vorderseite des Büro- und Laborgebäudes. Die Fassade ist mit Fertigteilelementen mit Klinkerverkleidung versehen. Links sieht man den mittlerweile überwucherten Besucherparkplatz mit einem Verbundsteinpflasterbelag. Geradeaus sieht man die Einfahrt unter dem Vorbau mit Schranke.

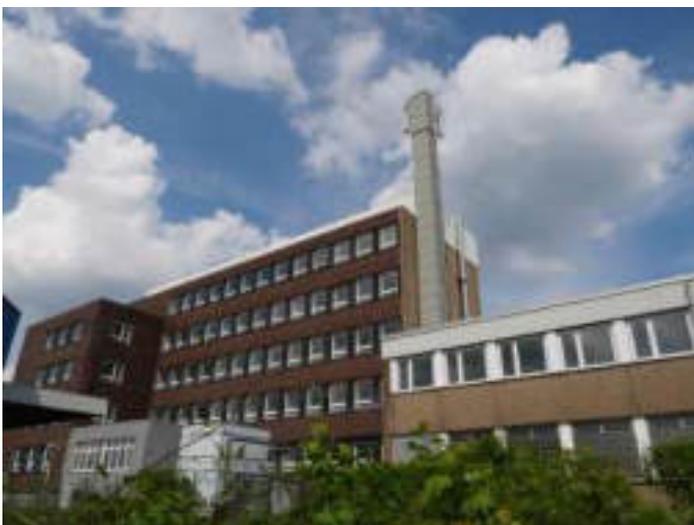
Bild 03

Blick auf die rechte Fassade des Gebäudes. Der rechte Gebäudeteil ist fünfgeschossig ausgeführt. Vorne links sieht man den kleinen eingeschossigen Anbau mit Metallverkleidung, der nachträglich errichtet wurde und als Speiseraum dient. Rechts die zweigeschossige Prüfhalle mit Büroräumen im Obergeschoss.

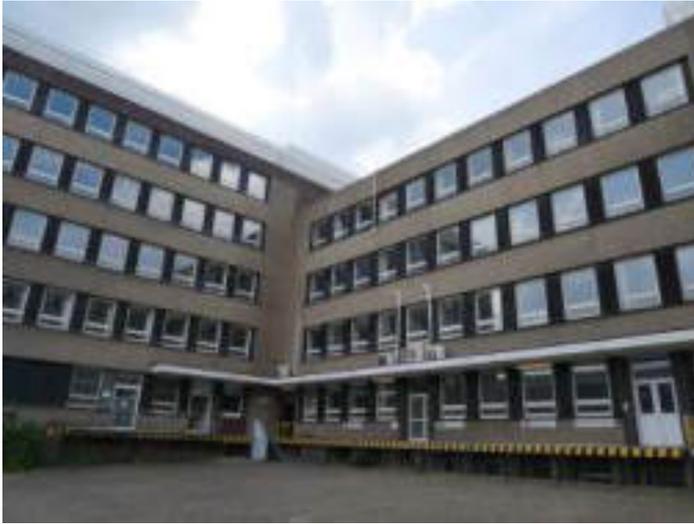
**Bild 04****Langemarckstraße 20****Übersichtsbild**

Blick auf die Innenseite des U-förmig angelegten Büro- und Laborgebäudes. Die Fassade hat hier eine Verkleidung aus Waschbetonelementen. Im Erdgeschoss befinden sich überdachte Rampen entlang der Fassade, die zur Anlieferung dienen.

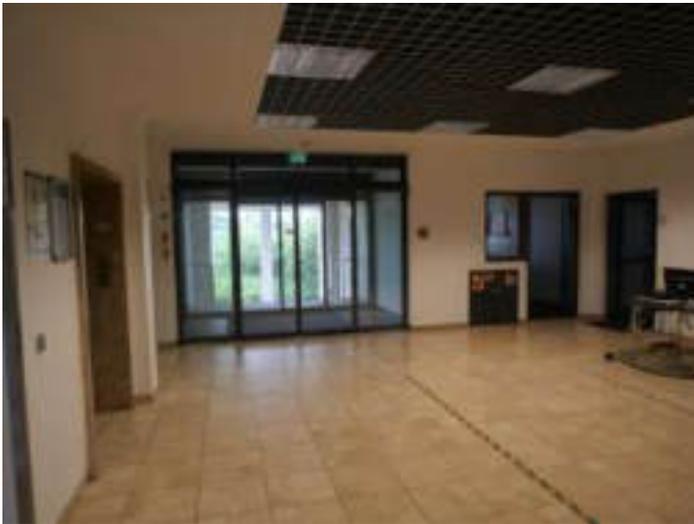
**Bild 05****Langemarckstraße 20**

Blick in den Empfang des Gebäudes. Geradeaus sieht man den Haupteingang mit Schiebetüranlage. Vorne links befindet sich der Aufzug, dahinter führt eine Tür (nicht im Bild) zu einem Flur, der entlang der Vorderfassade zu den Büroräumen und dem Speisesaal führt. Rechts neben dem Haupteingang befindet sich der Pförtnerbereich mit Telefonanlage. Daran schließt sich rechts ein weiterer Flur mit Büroräumen und WC-Räumen an.

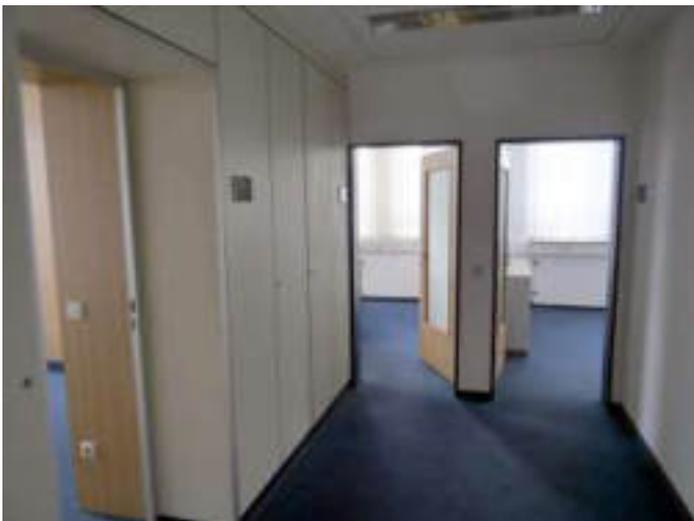
**Bild 06****Langemarckstraße 20****EG links**

Blick in den rechten Flur. Der Boden hat einen Teppichbelag, an den Wänden wurden Einbauschränke eingebaut. Die Türen sind aus Holz mit Glasfeldern. In den abgehängten Decken sind Beleuchtungskörper integriert.

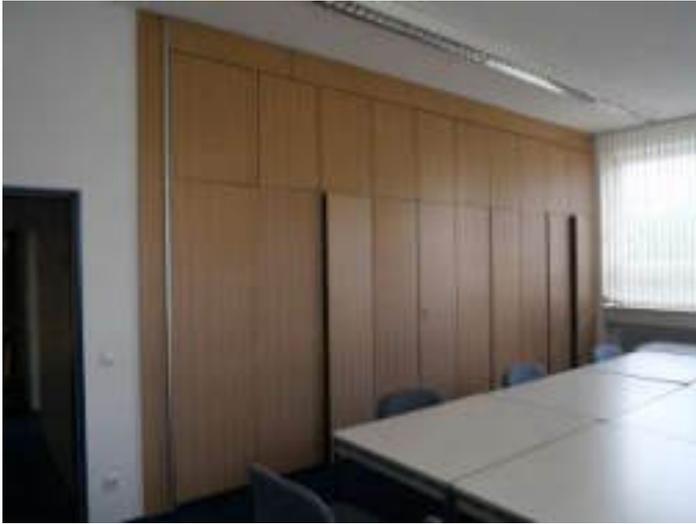
**Bild 07****Langemarckstraße 20****EG links**

Blick in einen Besprechungsraum. Auch hier Ausstattung mit Einbauschränken. Der Boden ist auch hier mit Teppich ausgelegt.

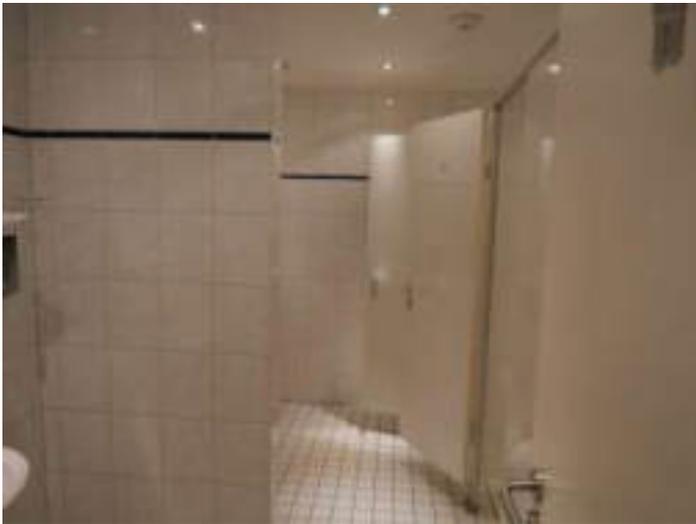
**Bild 08****Langemarckstraße 20****EG links**

Blick in das Herren WC mit 2 Handwaschbecken, 2 Urinalen und 2 WC Räumen. Zusätzlich ein Ausgussbecken mit Warmwasser über Durchlauferhitzer. In der Decke sind Beleuchtungskörper eingebaut.

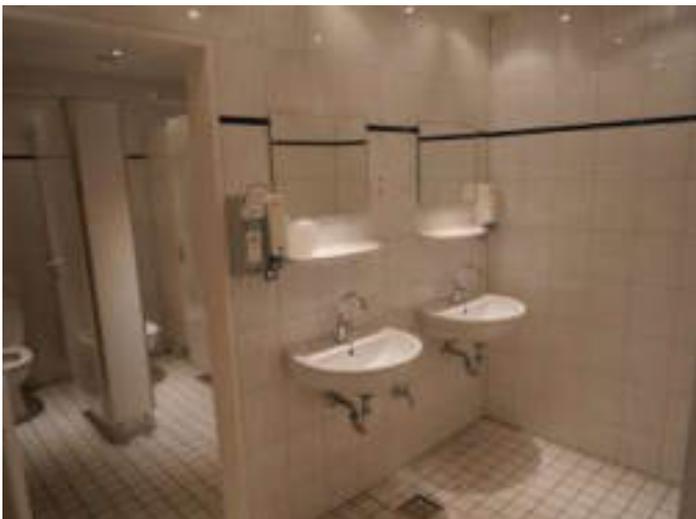
**Bild 09****Langemarckstraße 20****EG links**

Blick in das Damen WC mit 2 Handwaschbecken und 3 WC Räumen. Die Wände sind raumhoch gefliest.

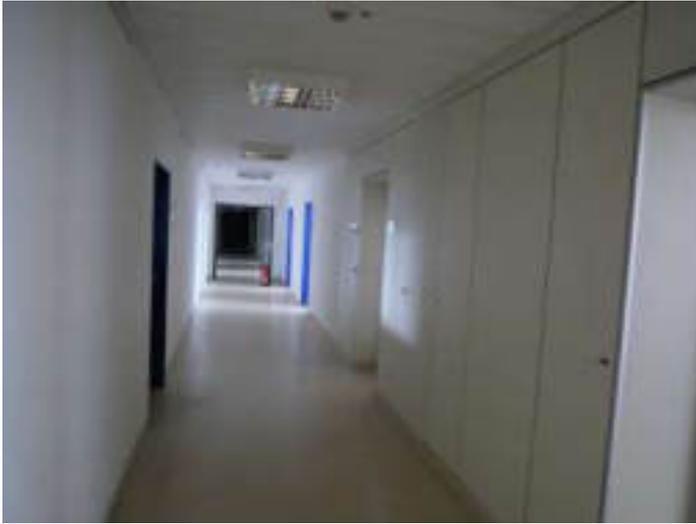
Bild 10
Langemarckstraße 20
EG vorn

Blick vom Empfang in den rechten Flur des Vordergebäudes. In großen Teilen sind Einbauschränke eingebaut. Der Boden hat einen PVC Belag.

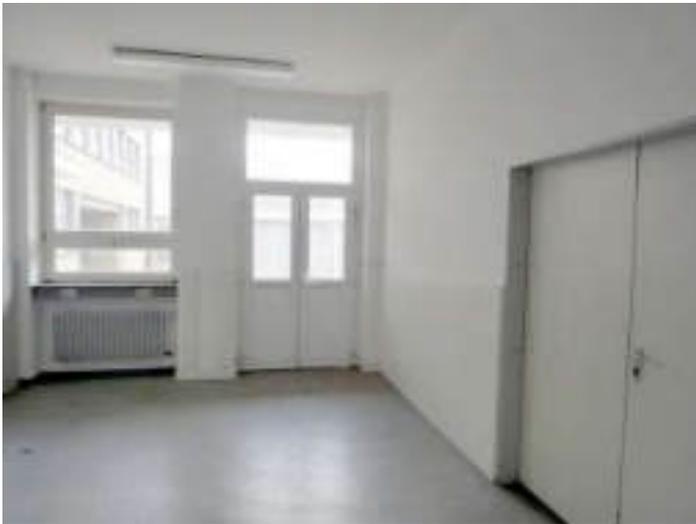
Bild 11
Langemarckstraße 20
EG vorn

Blick in einen Anlieferraum zur rückwärtigen Rampe. Eine doppel-flügelige Kunststofftür führt nach außen. Links (nicht im Bild) befindet sich ein Lastenaufzug.

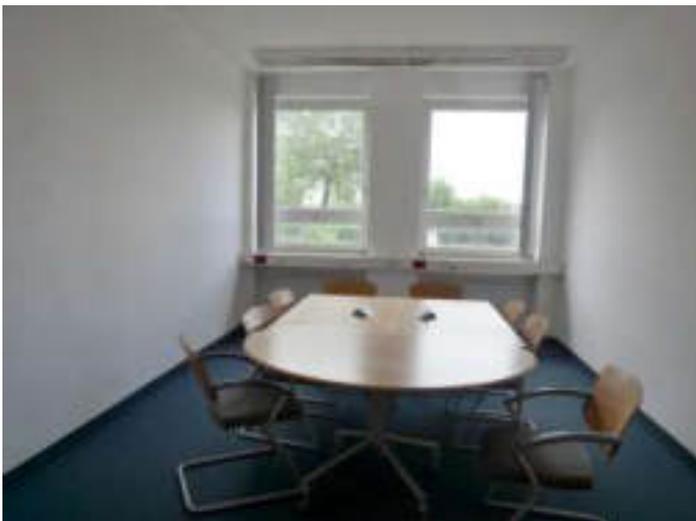
Bild 12
Langemarckstraße 20
EG vorn

Blick in einen typischen Büroraum mit Teppich auf dem Boden. Zur Verschattung wurden Stofflamellen angebracht.

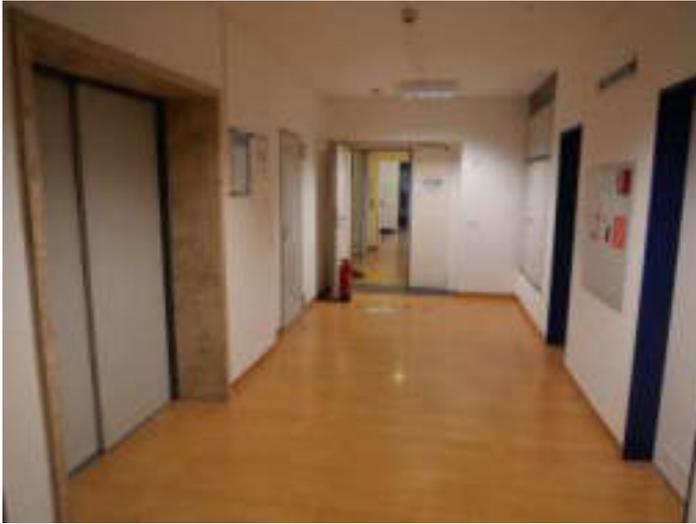
**Bild 13****Langemarckstraße 20****EG rechts**

Blick in den Flur in Richtung Speiserestaurant/Kantine. Links sieht man den Aufzug, rechts befinden sich die Türen zum Herren-, bzw. Damen-WC. Auf dem Boden wurde Laminat verlegt. Über die zweiflügelige Stahltüre gelangt man in die Kantine.

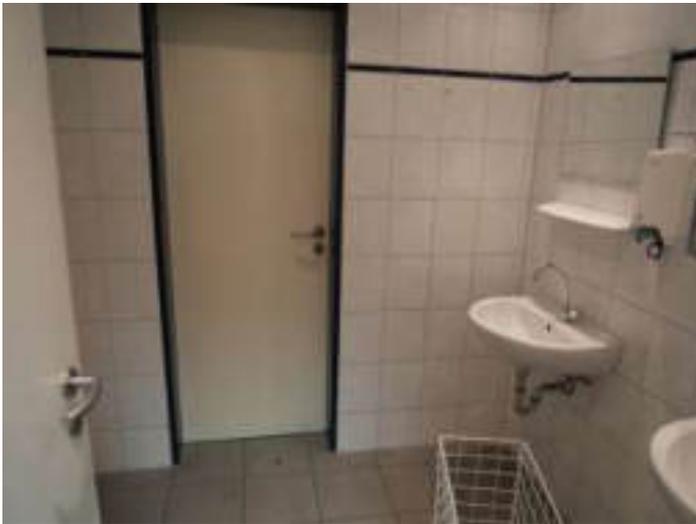
**Bild 14****Langemarckstraße 20****EG rechts**

Blick in das Herren WC. Die Wände sind raumhoch gefliest. Ausstattung mit 2 Waschbecken, 3 Urinalen und 2 Toiletten.

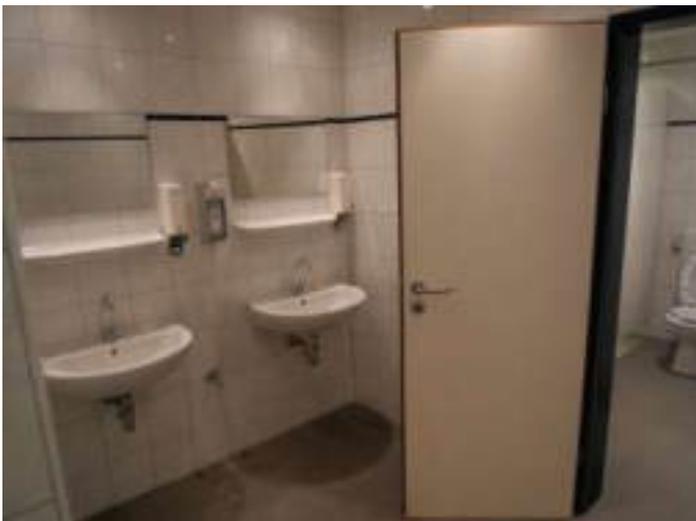
**Bild 15****Langemarckstraße 20****EG rechts**

Blick in das Damen WC. Auch hier Ausstattung mit 2 Waschbecken und 3 Toiletten. Der Boden wie in allen WC Räumen mit Fliesenbelag. Die Holztüren sind in Stahlzargen eingefasst.

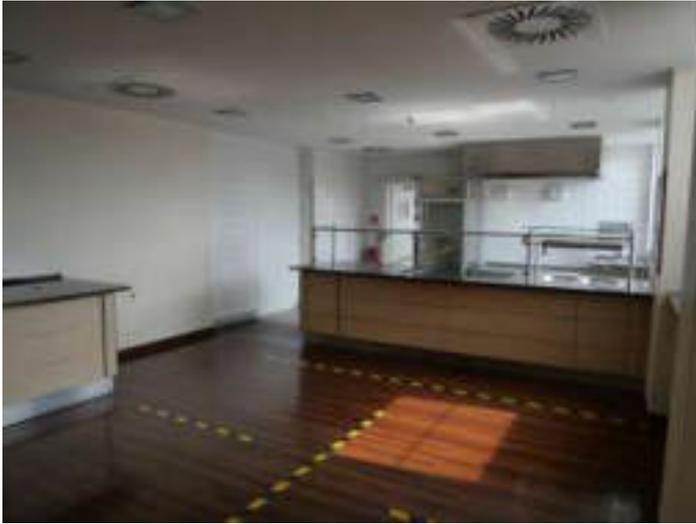
Bild 16
Langemarckstraße 20
EG rechts

Blick in das Speiserestaurant/Kantine. Der Boden hat einen abgenutzten PVC Belag in Laminatoptik. Links und rechts sieht man die einzelnen Tresen für die Speisen. An der Decke sind Be- und Entlüftungsanlagen installiert.

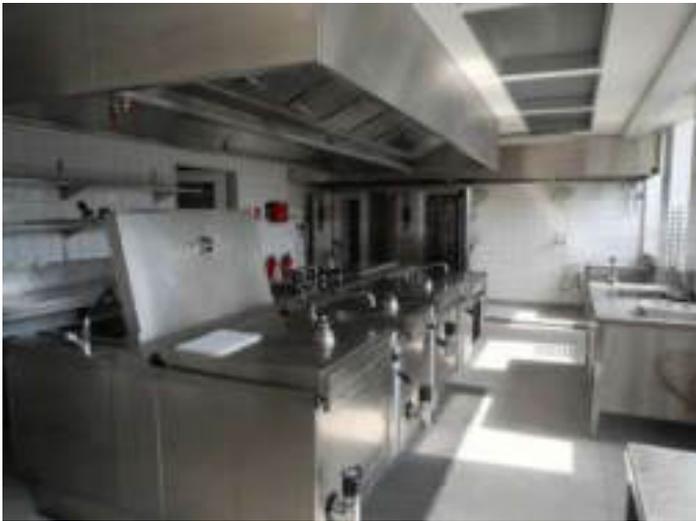
Bild 17
Langemarckstraße 20
EG rechts

Blick in die Großküche. Die Küche ist komplett ausgestattet. Der Boden und die Wände sind gefliest. Im hinteren Teil befinden sich noch Kälteräume.

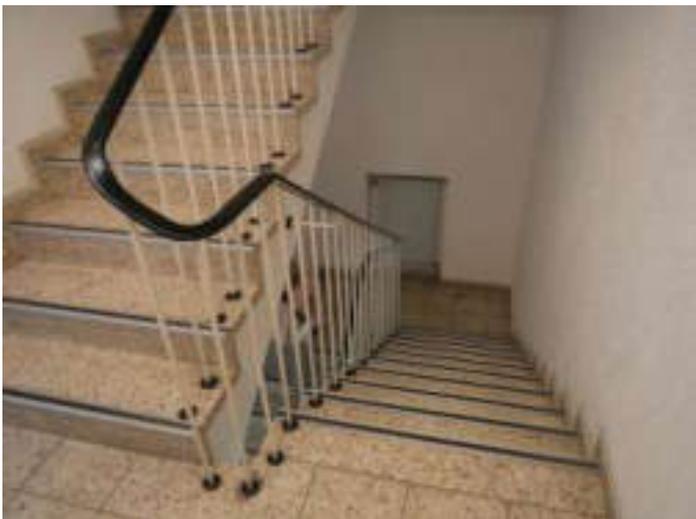
Bild 18
Langemarckstraße 20
EG vorn

Blick in das Treppenhaus zum Untergeschoss. Die zweiläufigen Stahlbetontreppen haben einen Kunststeinplattenbelag. Das Geländer besteht aus Stahlrundstäben und einem Mipolamhandlauf. Die Wände sind mit Strukturputz versehen.

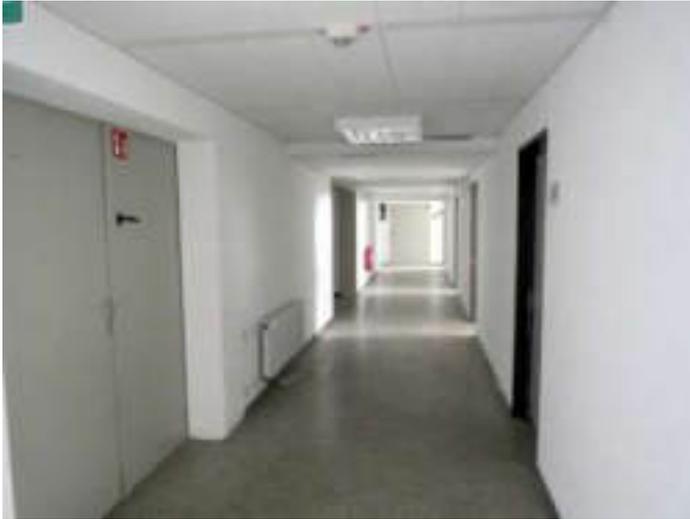
**Bild 19****Langemarckstraße 20****UG vorn**

Blick in den Flur des Vordergebäudes. Auf dem Boden wurde PVC verlegt. Die Türen sind größtenteils aus Stahl in Stahlzarge.

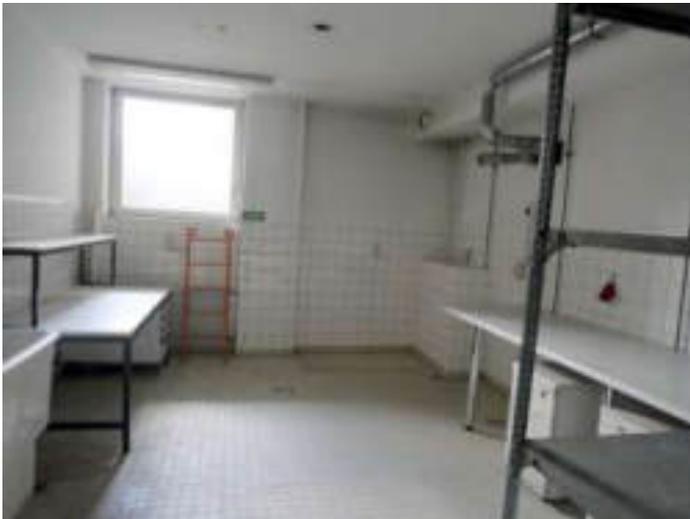
**Bild 20****Langemarckstraße 20****UG vorn**

Blick in einen typischen Arbeitsraum des Laborbereiches. Der Boden ist gefliest, die Wände ca. 1,6 m hoch, darüber Putz und Anstrich. Es befinden sich hier noch vereinzelt Tische und Regale.

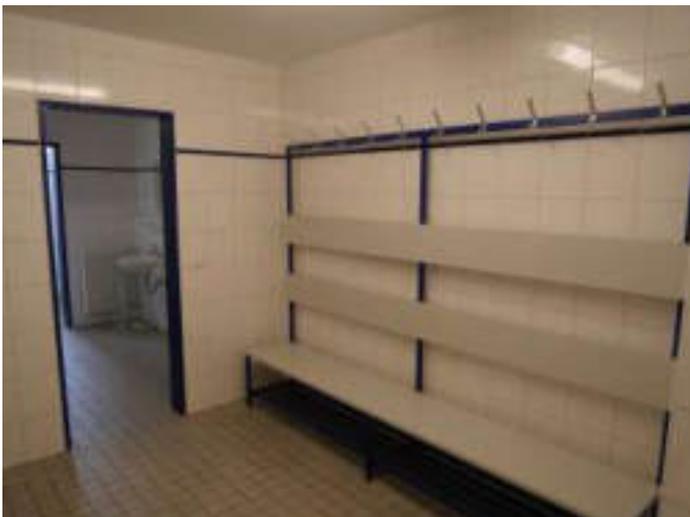
**Bild 21****Langemarckstraße 20****UG links**

Blick in einen Umkleieraum der Labormitarbeiter. Hier befinden sich auch Duschen und Toilette. Die Wände sind raumhoch gefliest, ebenso der Boden.

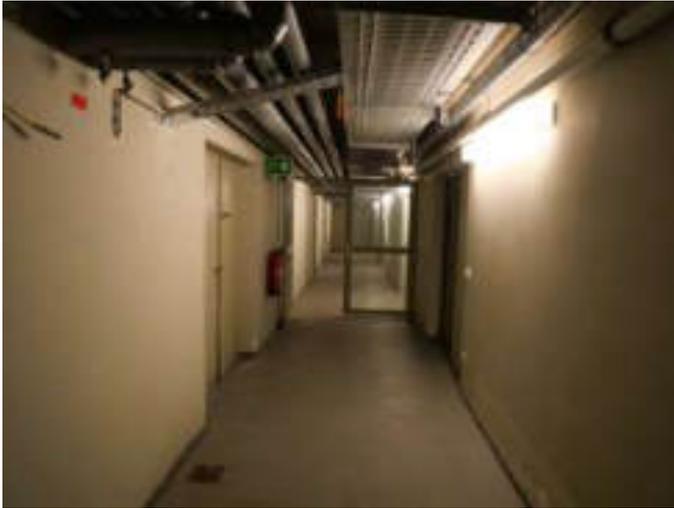
**Bild 22****Langemarckstraße 20****KG vorn**

Blick in den Flur des Kellergeschosses. Unterhalb der Decke sind Versorgungsleitungen und Kabelkanäle angebracht. Der Boden hat einen Estrichbelag. Die Wände sind verputzt und gestrichen.

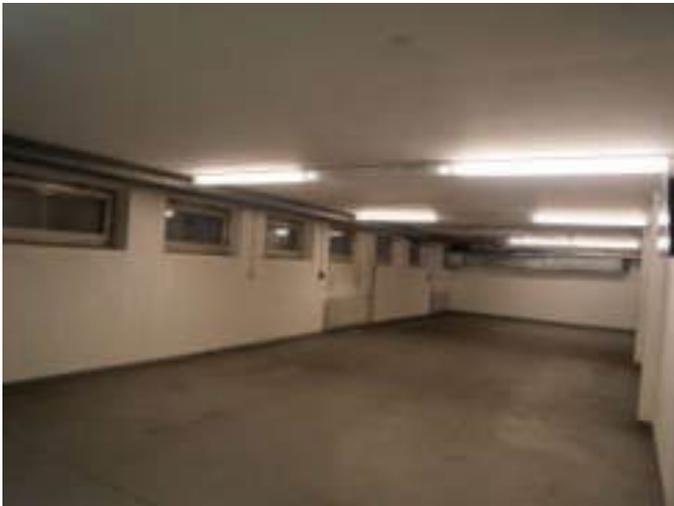
**Bild 23****Langemarckstraße 20****KG vorn**

Blick in einen typischen Kellerraum. Boden mit Estrich, die Wände (teilweise Mauerwerk) nur gestrichen. Unterhalb der Decke sind Leuchtstoffröhren angebracht. Die Fenster befinden sich in Kellerlichtschächten.

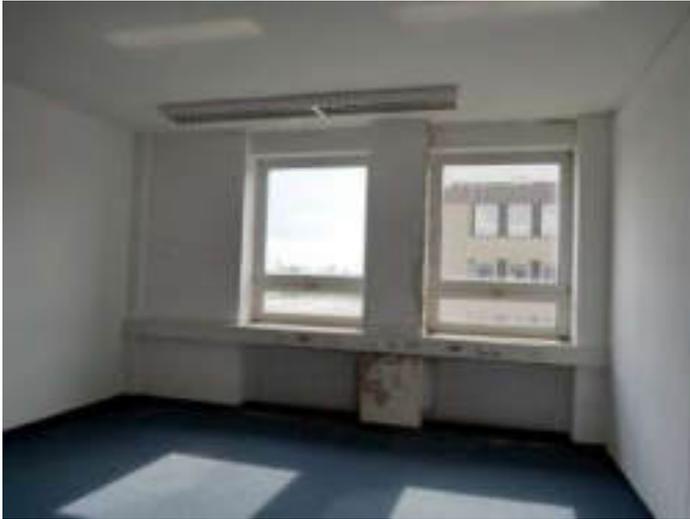
**Bild 25****Langemarckstraße 20****3.OG links**

Blick in ein Büro mit einem Feuchtigkeitsschaden. Ausstattung mit Teppich auf dem Boden und tapezierten Wänden. Es ist Schimmelpilzbildung vorhanden. Der Schaden ist noch nicht behoben und rührt wahrscheinlich von der Fassade her.

Ein Schadensgutachter ist bereits zur Feststellung der Ursache beauftragt. Im 4. Obergeschoss des rechten Gebäudes befinden sich neben weiteren Büroräumen mit gleicher Ausstattung noch Laborräume. Diese sind jedoch nicht mehr in Betrieb. Die Bodenbeläge wurden entfernt. Auch Teile der Wandverkleidung wurde abgenommen. Die Labortische mit Absauganlagen und Versorgungsanschlüsse sind noch vorhanden.

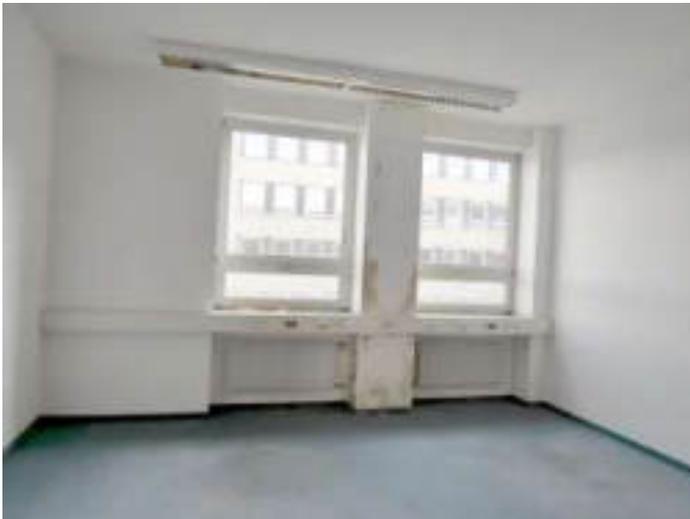
**Bild 26****Langemarckstraße 20****2.OG links**

Blick in ein Büro mit einem weiteren Feuchtigkeitsschaden. Gleiche Ausstattung wie in den anderen Büros.

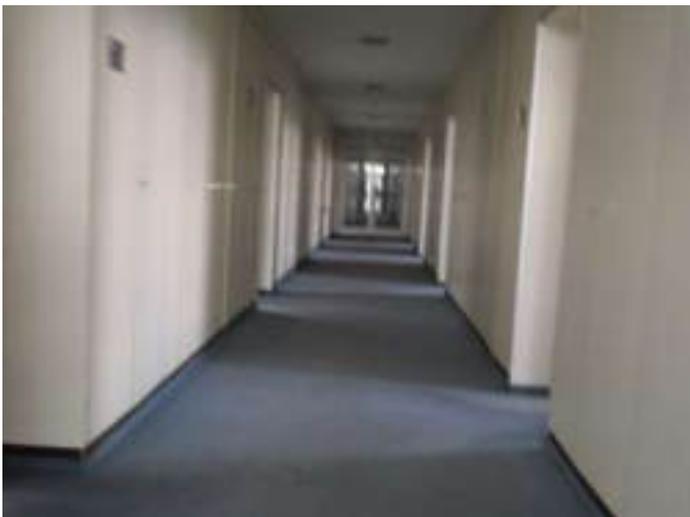
**Bild 27****Langemarckstraße 20****2.OG links**

Blick in einen typischen Flur mit Einbauschränken und Teppich auf dem Boden.

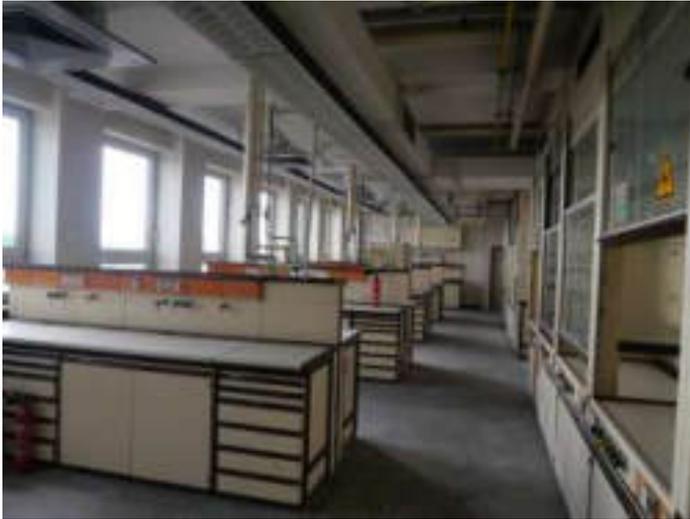
**Bild 28****Langemarckstraße 20****4.OG**

Blick auf einen Laborbereich. Es sind noch Arbeitstische und Regale vorhanden. Der Bodenbelag wurde entfernt. An der Decke befinden sich noch Be- und Entlüftungsanlagen sowie Versorgungsleitungen.

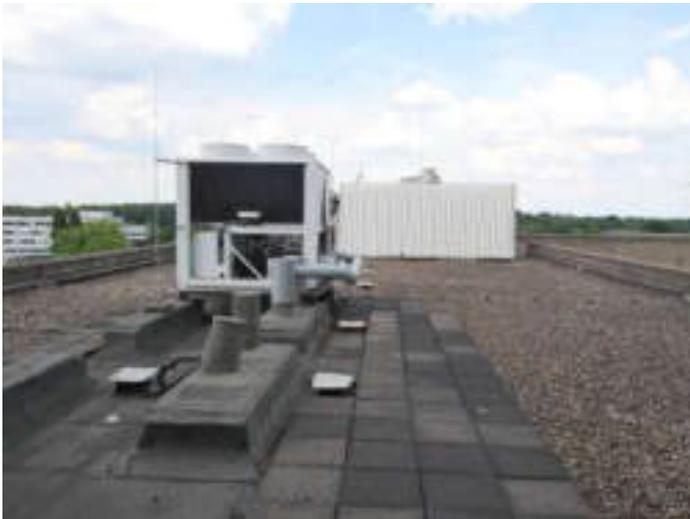
**Bild 29****Langemarckstraße 20****Dachgeschoss**

Blick auf das Flachdach mit Bitumenabdichtung und Kiesschüttung.

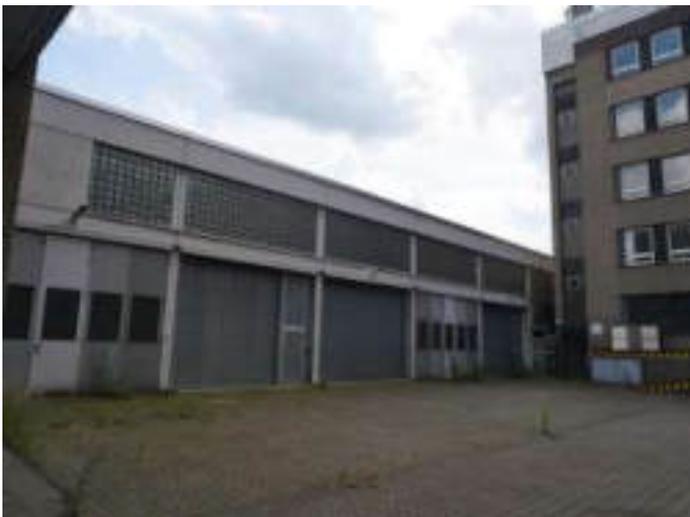
**Bild 30****Langemarckstraße 20****Übersichtsbild Prüfhalle**

Blick vom Innenhof des U-förmig angelegten Büro- und Laborgebäudes auf die Eingangstore der Prüfhalle. Es handelt sich um 2 Falttore und 3 Rollltore, davon eins mit Schlupftür. Über den Toren befindet sich eine Belichtung aus Glasbausteinen. Der Einfahrtsbereich hat einen Betonverbundpflasterbelag.

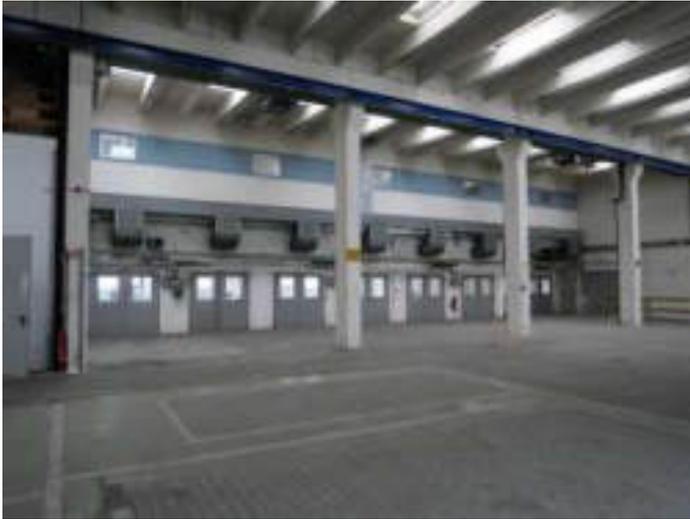
**Bild 31****Langemarckstraße 20
Übersichtsbild Prüfhalle**

Blick in die Prüfhalle. Sie ist als Stahlbetonskelettkonstruktion mit Betonrippendecken errichtet worden. Auf dem Boden wurde Betonsteinpflaster verlegt. Hinten sieht man mehrere Räume mit zweiflügeligen Toren, die als Prüfräume dienen.

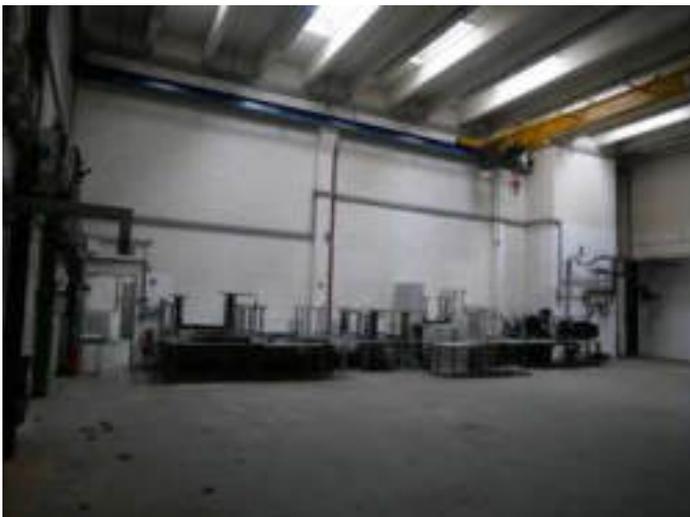
**Bild 33****Langemarckstraße 20
Übersichtsbild Prüfhalle**

Blick in einen weiteren Hallenbereich. Der Boden ist aus Beton, die Wände sind gemauert und gestrichen. An der Decke ist eine Kranbahn installiert.

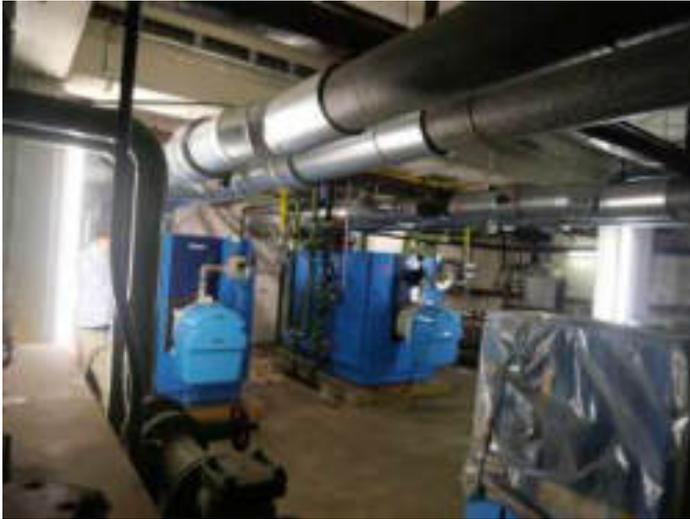
**Bild 34****Langemarckstraße 20
Übersichtsbild Prüfhalle**

Blick in die Heizungsanlage im Keller. Sie wird vom Gasversorger betrieben und beheizt den gesamten Gebäudekomplex.

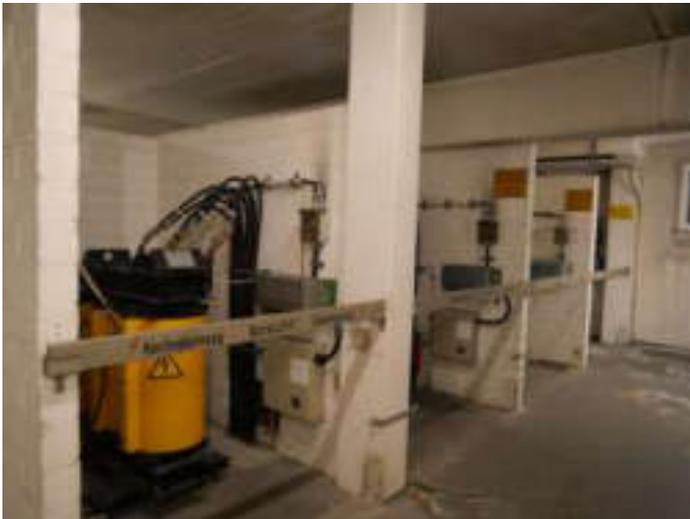
**Bild 35****Langemarckstraße 20
Übersichtsbild Prüfhalle**

Blick in die Trafostation. Der Betonboden zeigt an einigen Stellen Kalkausblühungen. Die Wände sind gemauert und gestrichen.

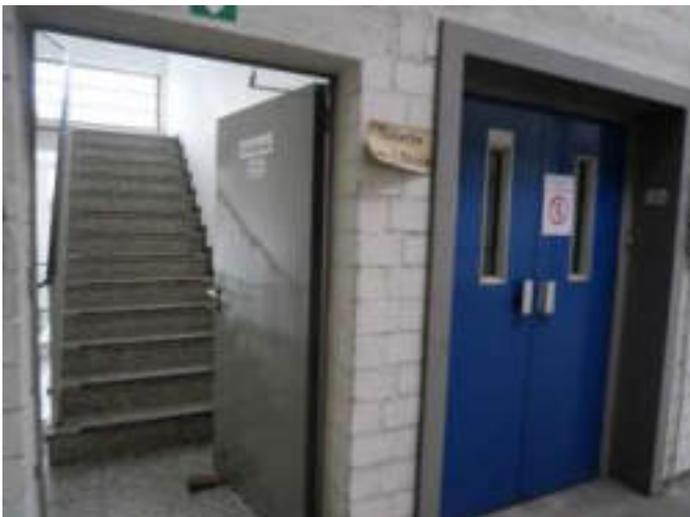
**Bild 36****Langemarckstraße 20
Übersichtsbild Prüfhalle**

Blick in ein Treppenhaus, welches in die im Obergeschoss liegenden Büroräume führt. Rechts daneben befindet sich ein Lastenaufzug.

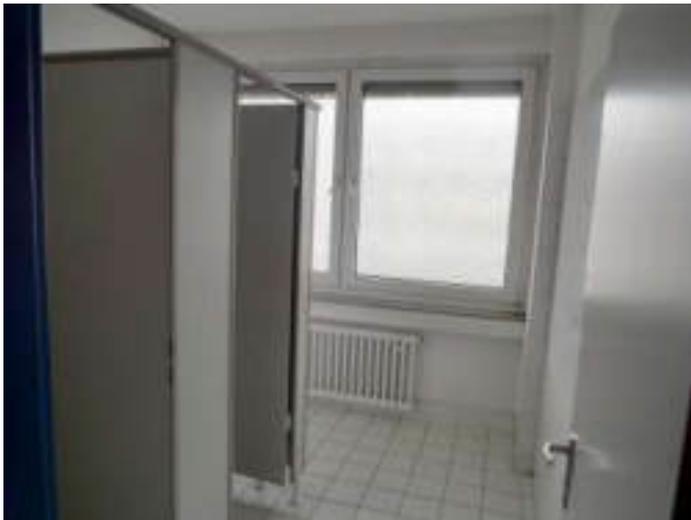
**Bild 37****Langemarckstraße 20
Übersichtsbild Prüfhalle**

Blick in ein Damen WC im Obergeschoss. Der Boden ist gefliest, die Wände ca. 2 m hoch. Ausstattung mit 2 Waschbecken und 2 Toiletten.

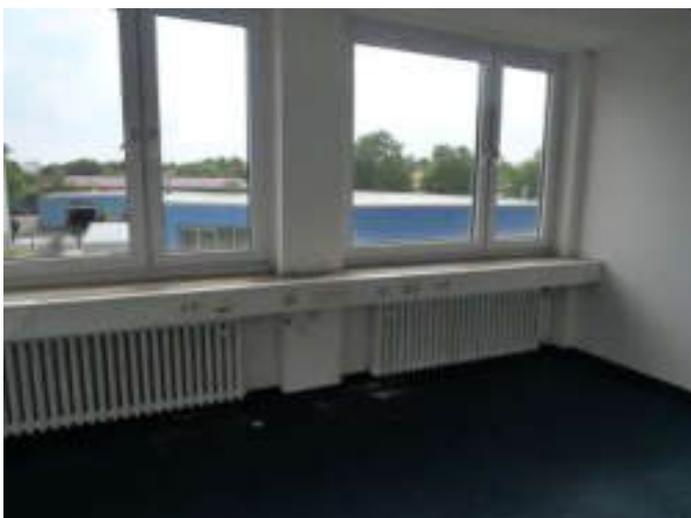
**Bild 39****Langemarckstraße 20
Übersichtsbild Prüfhalle**

Blick in ein typisches Büro mit Teppich auf dem Boden und tapezierten Wänden. An den Pfeilern ist Schimmelpilzbildung sichtbar. Die Fenster sind aus Kunststoff mit Isolierverglasung aus 1991. Vor den Fensterbänken aus Naturstein sind Kabelkanäle angebracht.

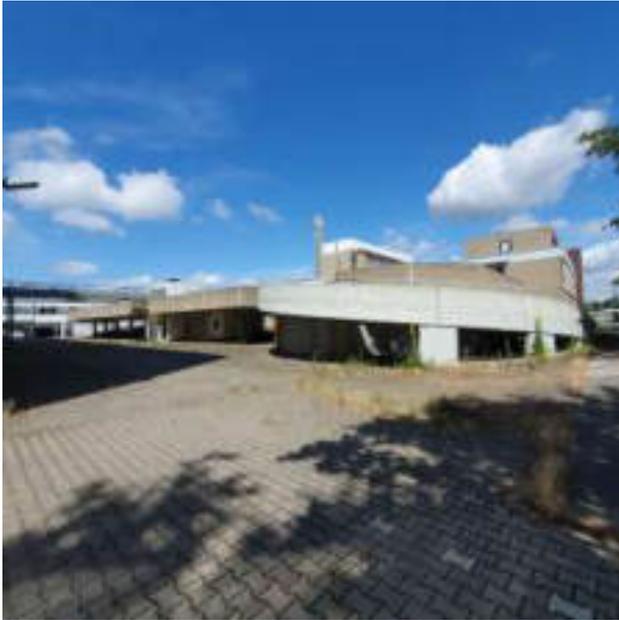
Bild 40
Parkhaus
Übersichtsbild

Blick von der Ostseite auf das Parkhaus. Im Vordergrund sieht man die Abfahrt vom Oberdeck, bzw. die Auffahrt vom Kellergeschoss. Die Brüstung besteht aus Betonfertigteilen.

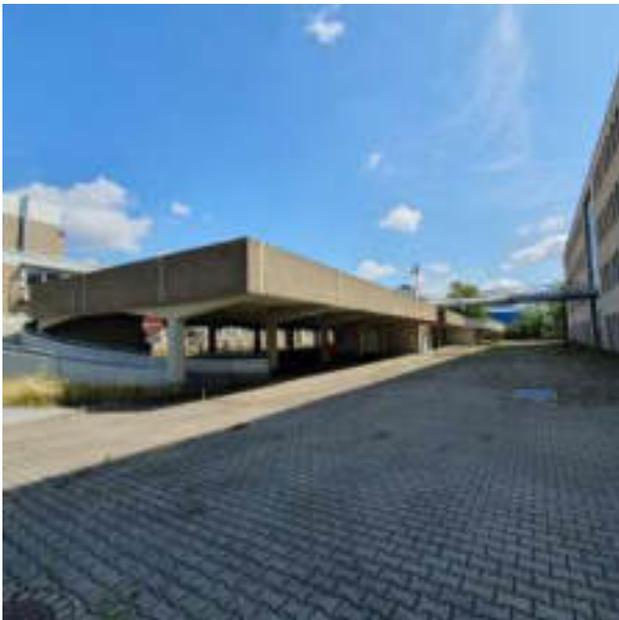
Bild 41
Parkhaus
Übersichtsbild

Blick von der Westseite auf das Parkhaus mit Kellergeschoss und Oberdeck. Die Fassade ist mit Waschbetonplatten verkleidet. Rechts sieht man das Bürogebäude Manderscheidtstraße 11, welches eine Tiefgarage hat. Diese Tiefgarage wird über das Kellergeschoss des Parkhauses erschlossen.

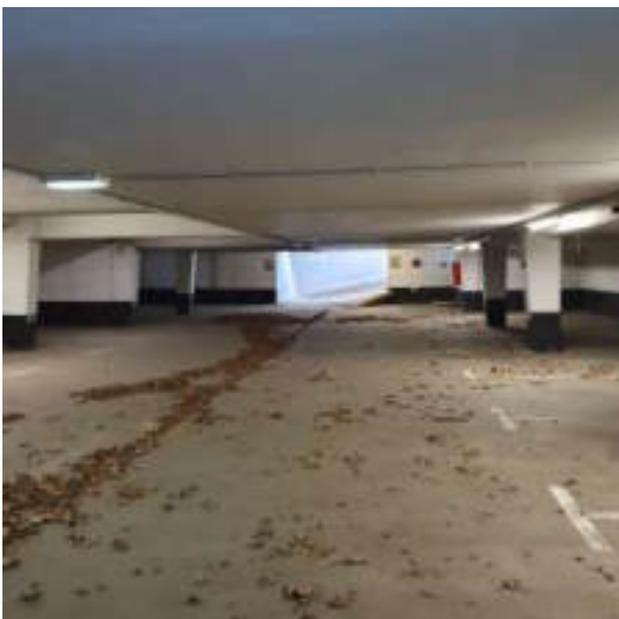
Bild 42
Parkhaus
Übersichtsbild

Blick in das Kellergeschoss des Parkhauses. Links und rechts befinden sich Einzelstellplätze. Im Hintergrund sieht man die Ausfahrt ins Erdgeschoss. Der Boden und die Wände sind aus Beton.

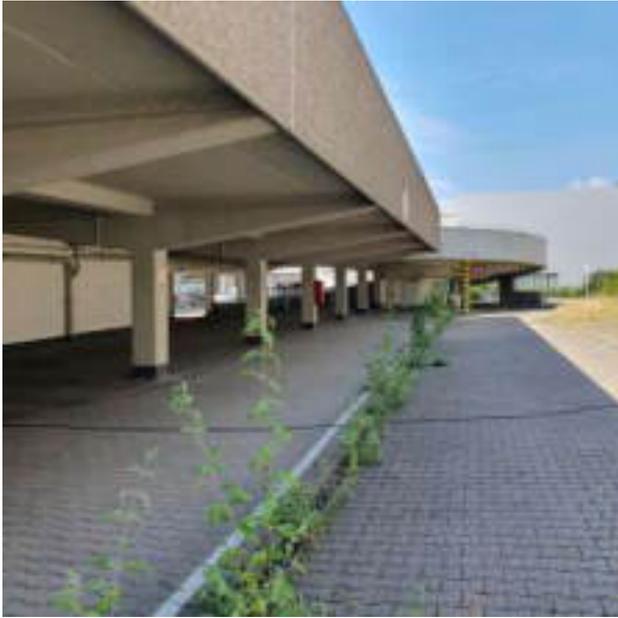
Bild 43
Parkhaus
Übersichtsbild

Blick auf die Einstellplätze im Erdgeschoss. Der Boden hat hier einen Betonsteinpflasterbelag. Oben sieht man die mit Waschbetonplatten verkleidete Brüstung.

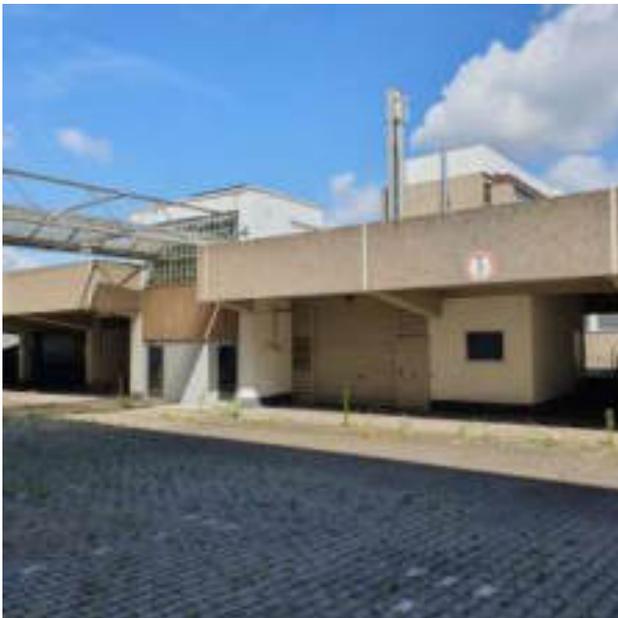
Bild 44
Parkhaus
Übersichtsbild

Blick auf das kleine Treppenhaus des Parkhauses. Rechts daneben befindet sich eine Garage mit Rolltor und kleinem Nebenraum.

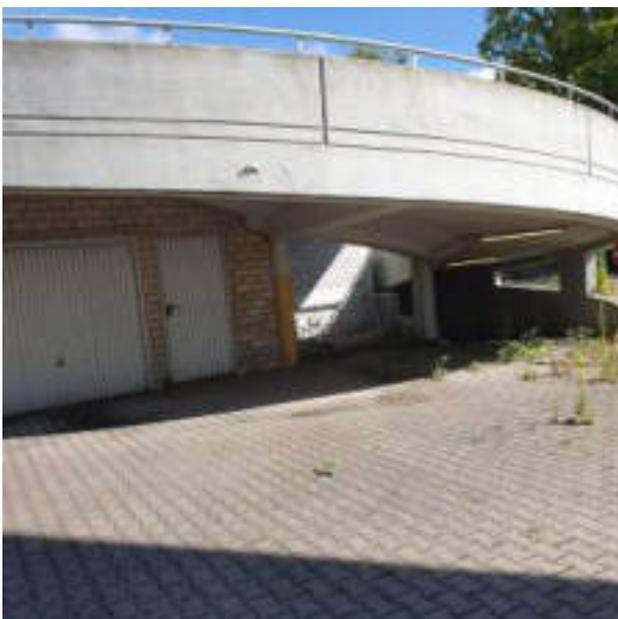
Bild 45
Parkhaus
Übersichtsbild

Blick auf einen zweiten Abgang in das Kellergeschoss sowie eine weitere Garage mit Stahlschwingtor und Stahltür.

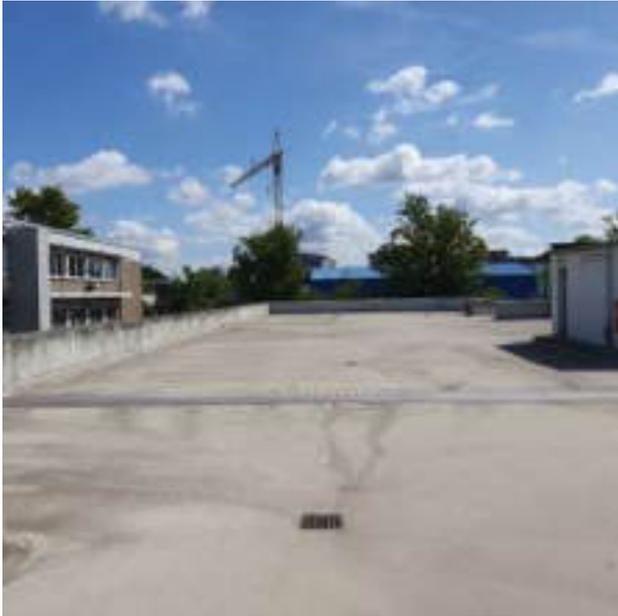
Bild 46
Parkhaus
Übersichtsbild

Blick auf das Oberdeck des Parkhauses. Die Betonbrüstung zeigt größere Verfleckungen und müsste neu gestrichen werden. Rechts sieht man den Eingang zum kleinen Treppenhaus.

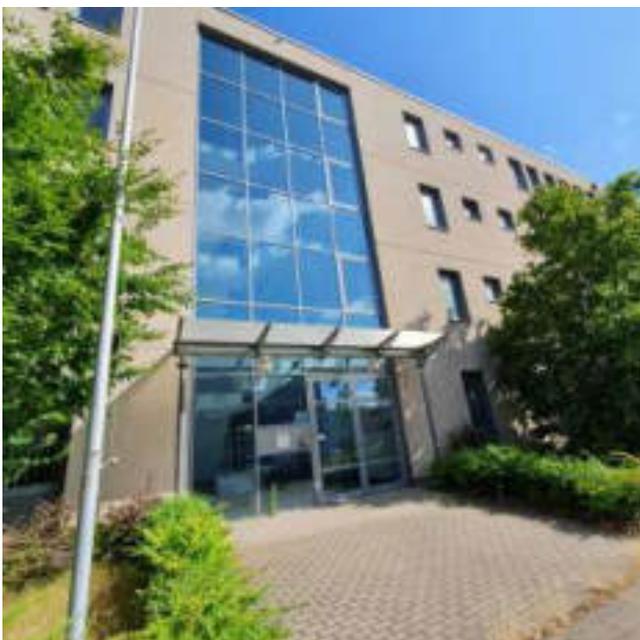
Bild 48
Manderscheidtstraße 11
Übersichtsbild

Blick auf den Eingang des viergeschossigen Bürogebäudes. Der Eingangsbereich ist bis in die Obergeschosse komplett verglast. Der Zuweg ist gepflastert. Links und rechts sind Bäume und Sträucher angelegt.

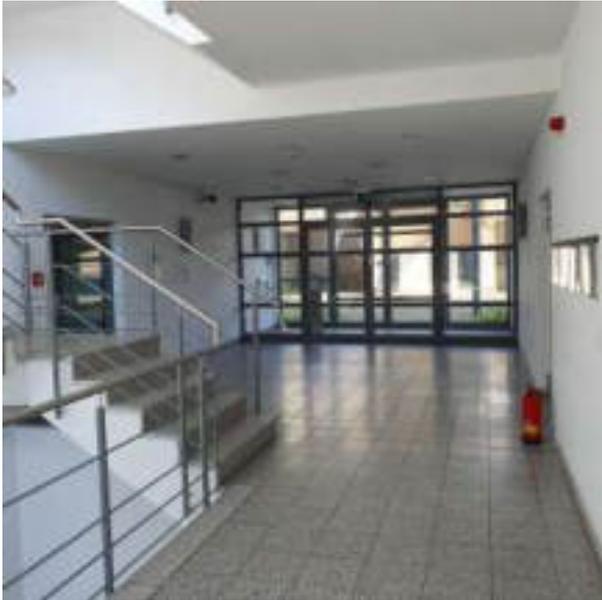
**Bild 49****Manderscheidtstraße 11****EG**

Blick in den Empfang. Der Boden hat einen Kunststeinplattenbelag, die Wände sind mit Strukturputz versehen. Vorne links sieht man die offen angelegte dreiläufige Stahlbetontreppe mit Stahlgeländer und Edelstahlhandlauf. Links und rechts führen dahinter jeweils Flure zu den Büroräumen. Über die zweiflügelige Türanlage aus Glas mit Windfang gelangt man nach hinten zum Parkhaus.

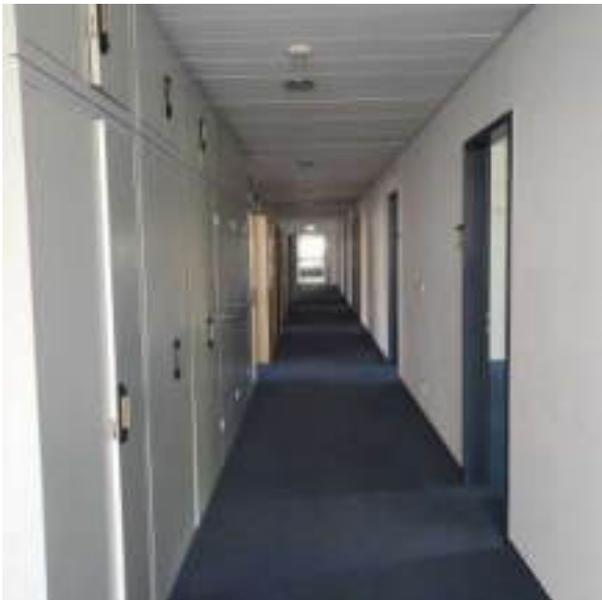
**Bild 50****Manderscheidtstraße 11****EG**

Blick in den linken Flur. Ausstattung mit Einbauschränken und Teppich auf dem Boden. Die Türen sind aus beschichtetem Holz in Stahlzarge.

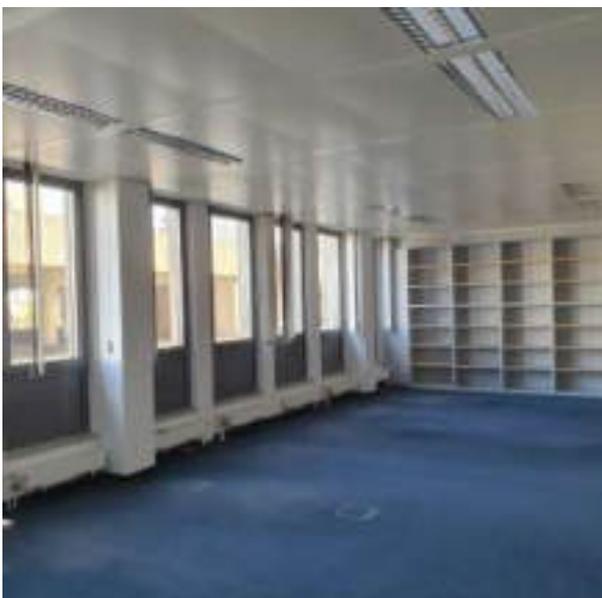
**Bild 51****Manderscheidtstraße 11****EG**

Blick in ein typisches Großraumbüro. Links sieht man die bodenständigen Fensteranlagen des Erdgeschosses. Auf dem Boden befindet sich Teppich. Hier sind auch die Kabelkanäle untergebracht. Die Decken haben eine integrierte Beleuchtung.

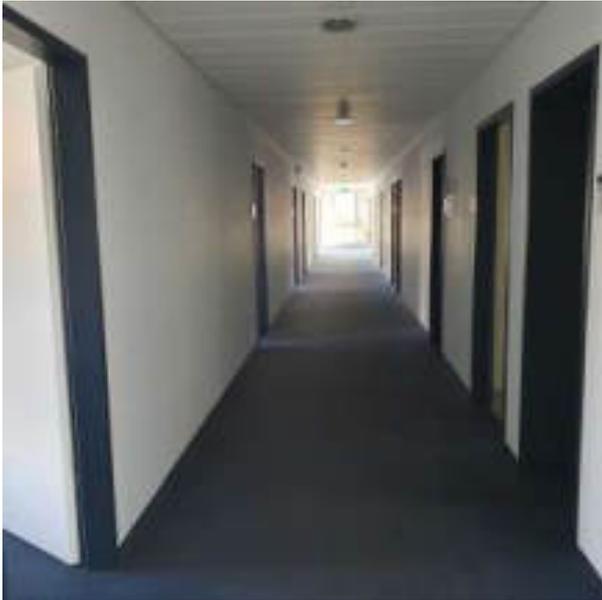
Bild 52
Manderscheidtstraße 11
EG

Blick in den Flur rechts. Gleiche Ausstattung wie links, jedoch ohne Einbauschränke. Hier befinden sich im Gegensatz zum linken Flur die Teeküche und die WC Räume.

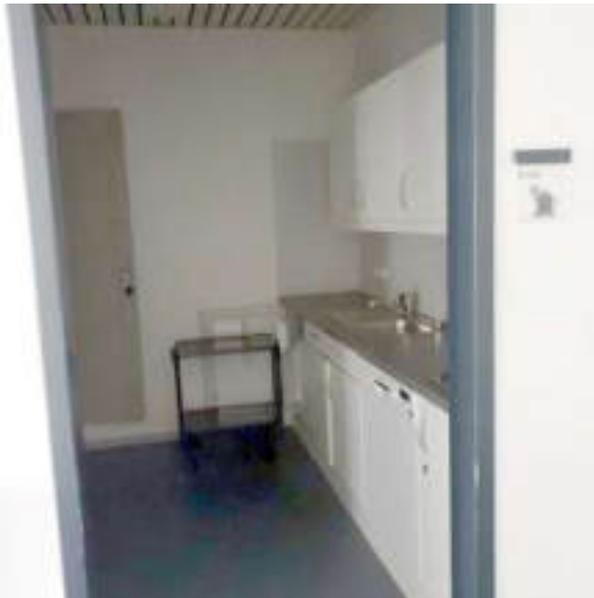
Bild 55
Manderscheidstraße 11
EG

Blick in die Teeküche. PVC auf dem Boden und tapezierte Wände. Hinter der Einbauküche ist ein Fliesenspiegel angebracht.

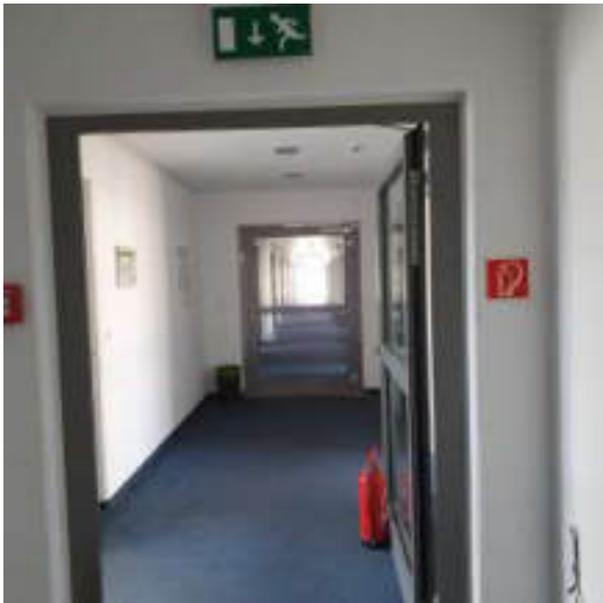
Bild 58
Manderscheidtstraße 11
OG

Blick in den Flur. Die Aluminiumtüren sind mit Glasfeldern versehen. Der Flur, wie in allen Etagen mit Teppich ausgestattet.

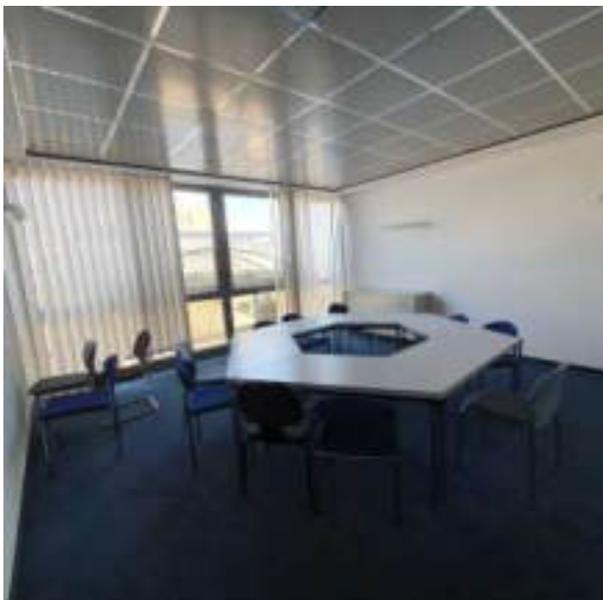
Bild 59
Manderscheidtstraße 11
OG

Blick in einen Besprechungsraum. Auch hier Teppich auf dem Boden. Metallplatten an der Decke und bodenständige Fenster.

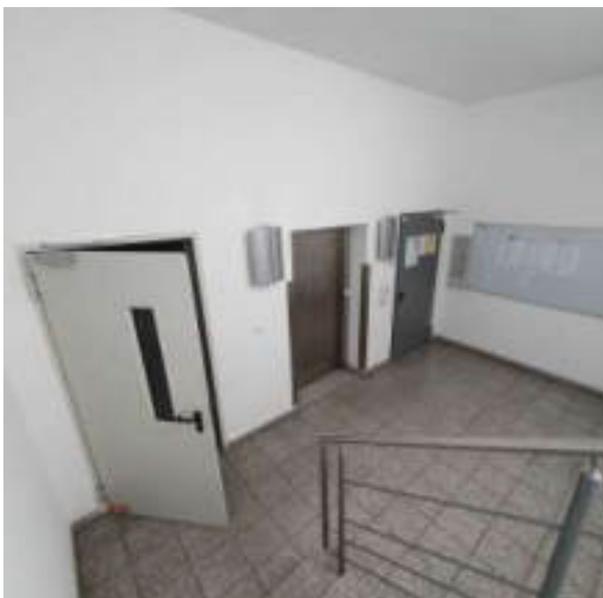
Bild 60
Manderscheidtstraße 11
KG

Blick in das Treppenhaus im KG. Auf dem Boden sind Kunststeinplatten verlegt. Geradeaus sieht man den Aufzug. Rechts daneben befindet sich ein kleiner Abstellraum. Über die offene Stahltür links gelangt man über eine kleine Schleuse in die Tiefgarage.

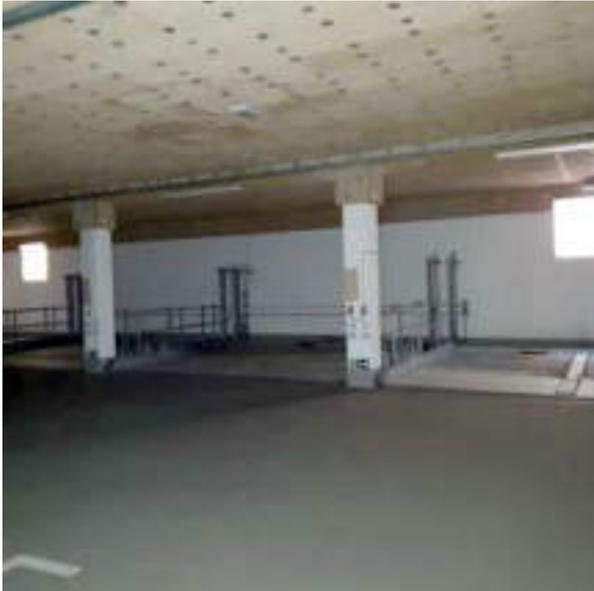
Bild 61
Manderscheidtstraße 11
KG

Blick in die Tiefgarage. Die Einstellplätze sind zum Teil als Doppelparkstellplätze und zum Teil als Einzelstellplätze ausgeführt. Der Boden besteht aus Beton. Die Wände und Decken sind mit Holz OSB Platten verkleidet. Die Lichtschächte sind offen ausgeführt.
