GUTACHTEN **über den Verkehrswert (i.S.d. § 194 Baugesetzbuch)**

Zwangsversteigerungsverfahren

Objekte: mit Büro- und Laborgebäude, Bürogebäude, Parkhaus und Prüfhalle
bebaute Grundstücke

in **45141 Essen, Langemarckstraße 20, Manderscheidtstraße 11,**
Gemarkung Frillendorf, Flur 5, Flurstücke 75, 287 und 288, Grund-
buch von Frillendorf Blatt 410

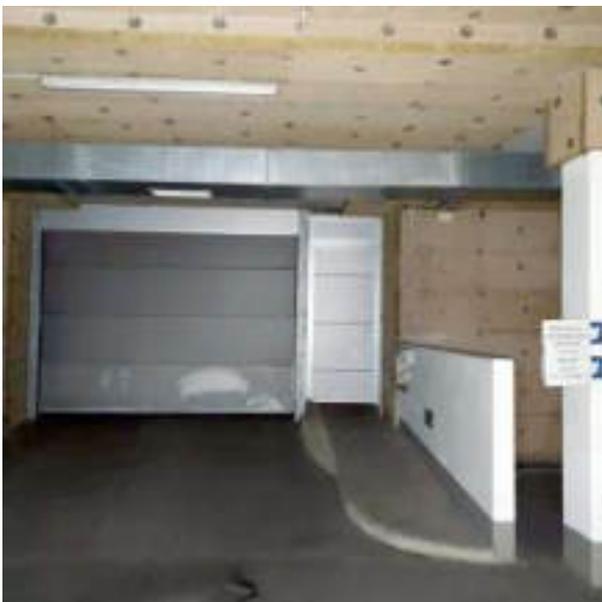
Bild 62
Manderscheidtstraße 11
KG

Blick auf das Sektionaltor von der Tiefgarage zum Parkhaus. Die Erschließung der Tiefgarage erfolgt nur über das Kellergeschoss des anliegenden Parkhauses.

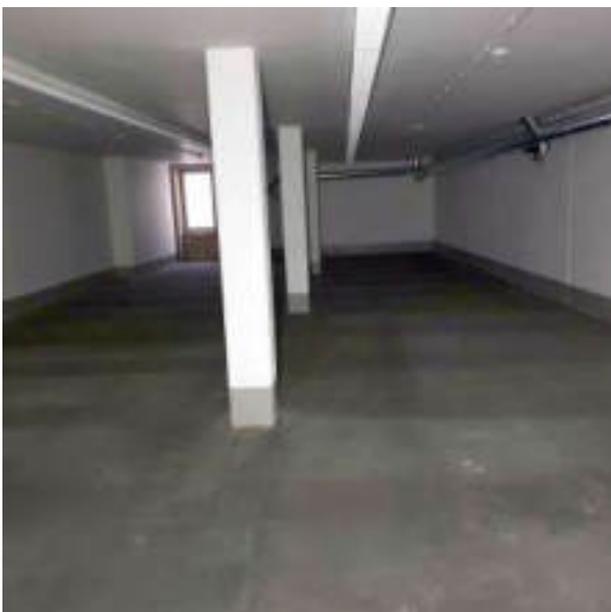
Bild 63
Manderscheidtstraße 11
KG

Blick in einen Kellerraum der sich im Verbindungsteil zwischen der Tiefgarage und KG des Parkhauses befindet. Die Betonwände und -decken sind hier gestrichen, ebenso der Betonboden.
