GUTACHTEN **über den Verkehrswert (i.S.d. § 194 Baugesetzbuch)**

Zwangsversteigerungsverfahren Geschäftsnummer: 180 K 005/23

Objekt: Mit einem **Einfamilienhaus** (ehemals Dreifamilienhaus)
bebautes Grundstück
in **45276 Essen, Steeler Bergstr. 18**,
Gemarkung Steele, Flur 32, Flurstück 91,
Grundbuch von Steele Blatt 770

Verkehrswert: **318.000,00 €**

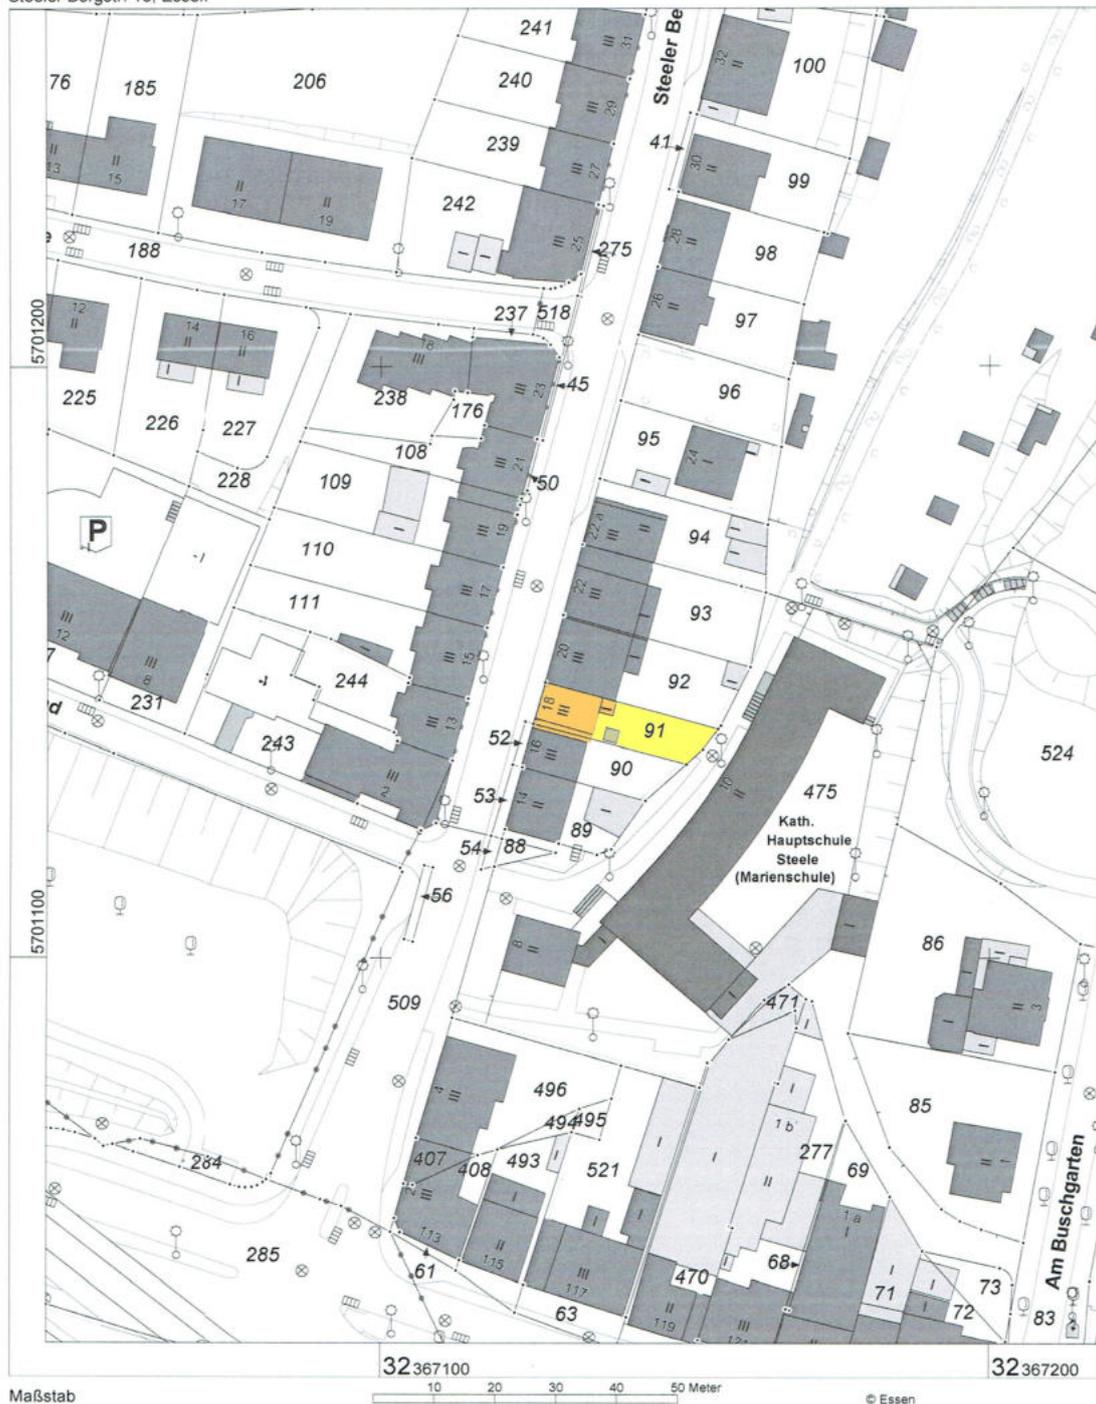
Flurkarte NRW

Anmerkung: Es besteht ein Überbau des zu bewertenden Gebäudes auf das südwestliche Nachbargrundstück von ca. 6,5 m². Des Weiteren existiert der in der Flurkarte eingezeichnete Nebenbau im rückwärtigen Grundstücksbereich nicht.

Das zu bewertende Gebäude Steeler Bergstraße 18 wurde auf das südliche Nachbarflurstück Nr. 90 hin überbaut. Gemäß überschlägiger Messung bei tim.online.nrw.de handelt es sich um eine Fläche von ca. 6,5 m².

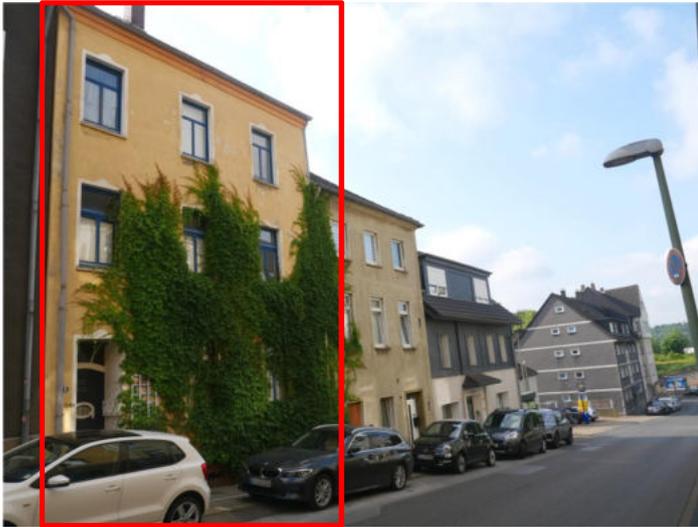
Bild 01
Übersichtsbild

Blick auf die zu bewertende Bebauung *Steeler Bergstr. 18* in Essen-Steele. Es handelt sich um ein 3-geschossiges Wohngebäude, erbaut in Massivbauweise mit Satteldach vor 1923 innerhalb einer geschlossenen Bebauung. Das Gebäude wurde ursprünglich als Dreifamilienhaus errichtet, wird heute jedoch als Einfamilienhaus genutzt. Im Vordergrund die steil nach Südwesten abfallende Straße.

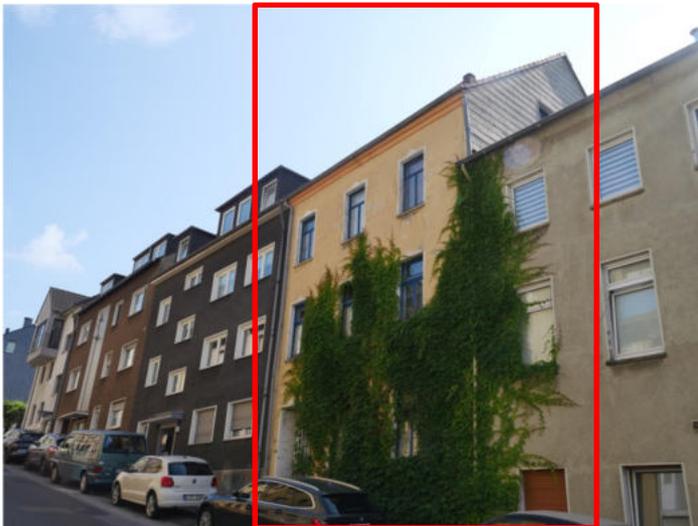
Bild 02
Übersichtsbild

Blick aus der anderen Richtung. Außenfassade mit Putz und Anstrich, größtenteils mit Efeu bewachsen. Die Fassade zeigt Rissbildungen und Verfleckungen und sollte neu gestrichen werden. Der freistehende obere Giebelbereich wurde mit Faserzementplatten verkleidet.

- Die verputzten Fassaden zeigen Rissbildungen und Verfleckungen. Die Straßenseitige Fassade ist mit Efeu überwuchert, der auch in den Putz greift. Sie sind instand zu setzen und neu zu streichen.

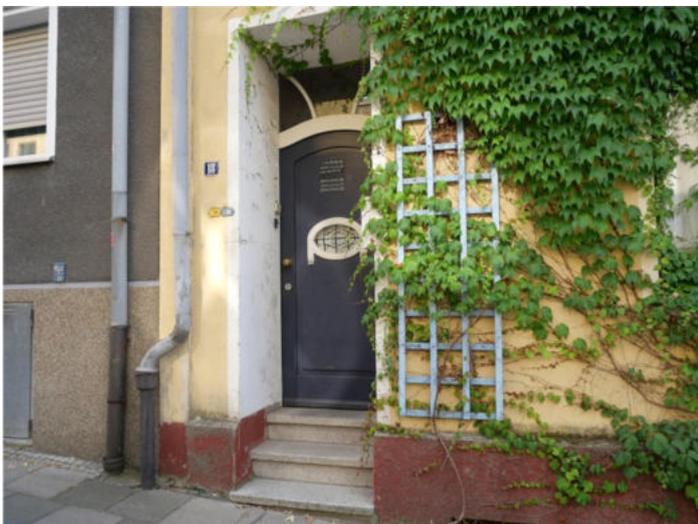
Bild 03
Übersichtsbild

Blick auf den zurückversetzten Hauseingang, der über 3 massive Stufen begangen wird. Die Haustür mit ovalem Glasfeld und Oberlicht scheint aus dem Baujahr zu stammen. Rings um den Eingang zeigen sich erhebliche Farbabplatzungen.

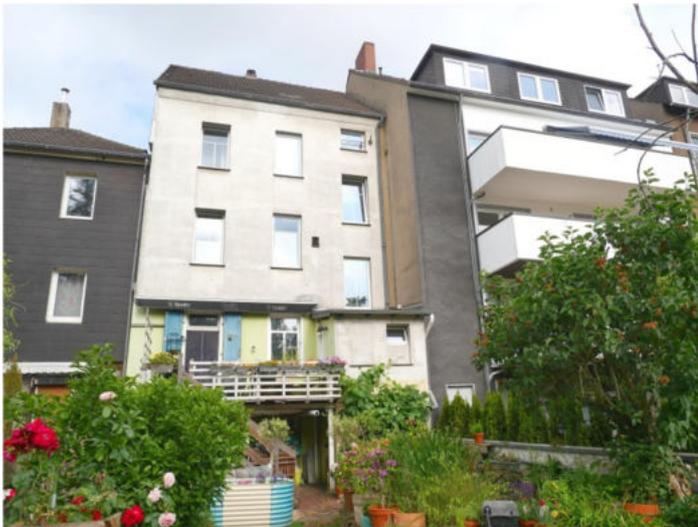
Bild 04
Übersichtsbild

Blick auf die einfach gestaltete Rückfassade mit Putz und Anstrich. Rechterhand ein rückwärtiger eingeschossiger Anbau, der 1939 für den Einbau einer Toilette errichtet wurde. Das Kellergeschoss zeigt sich hier ebenerdig und kann unterhalb der Terrasse erschlossen werden, siehe Bild 06.

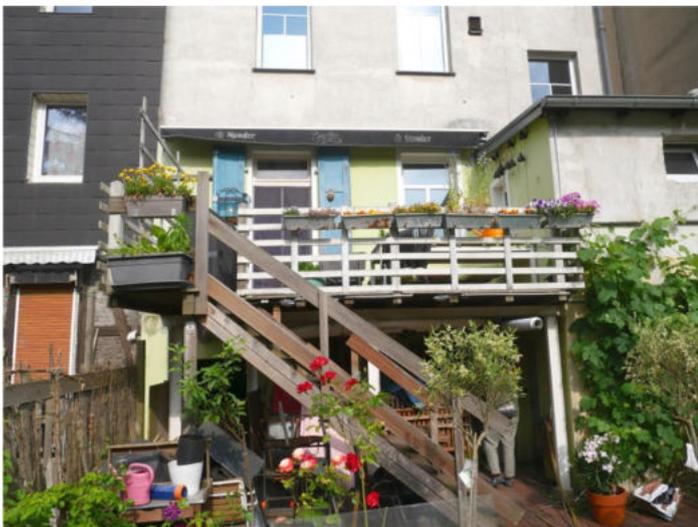
Bild 05
Übersichtsbild

Blick auf die aufgeständerte Terrasse in Holzkonstruktion, welche vom Essbereich im Erdgeschoss (Hochparterre) begangen wird. Über eine Holzterrasse gelangt man zum rückwärtigen Gartenbereich.

Die Rückfassade zeigt ebenfalls Rissbildungen und Verfleckungen. Sie ist neu zu streichen.

- Die Holzterrasse aus dem Baujahr zeigt Farbabplatzungen in den Stufen und im Geländer und ist neu zu streichen.
- Im Treppenhaus zeigen sich Fehlstellen in den Tapeten und stellenweise Risse. Die Wände sind instand zu setzen und neu zu streichen, ggf. neu zu tapezieren.

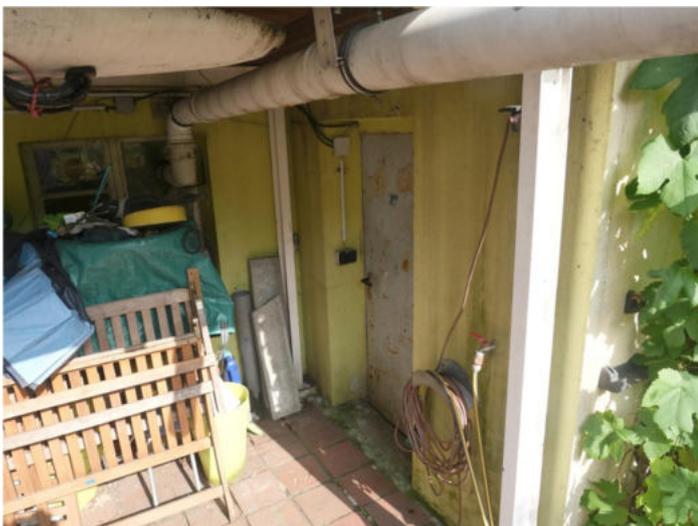
Bild 06
Übersichtsbild

Blick auf den Bereich unterhalb der aufgeständerten Terrasse. Rechterhand eine korrodierte Stahltür, über die man in den unterkellerten Anbaubereich gelangt. Dieser ist wiederum mit dem Kellerflur verbunden. Linkerhand ein altes Holzfenster mit Einfachverglasung der Waschküche.

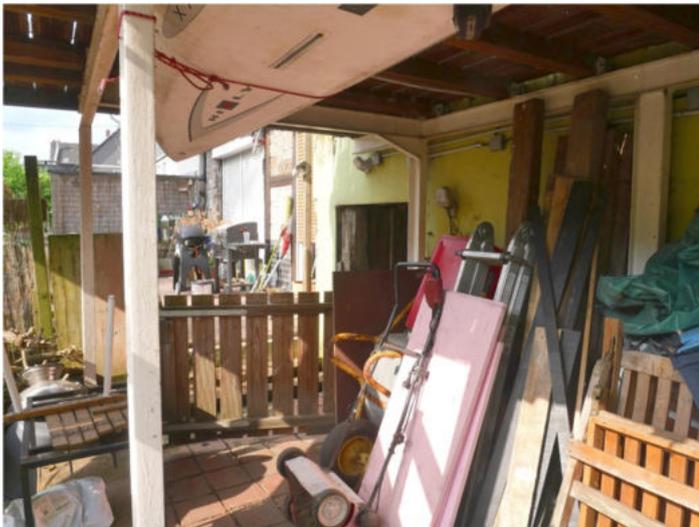
**Bild 07****Übersichtsbild**

Blick nach links. An der südwestlichen Gebäudeseite wurde auf Kellerebene ein Durchgang zur Straße erstellt, siehe auch nachfolgendes Bild.

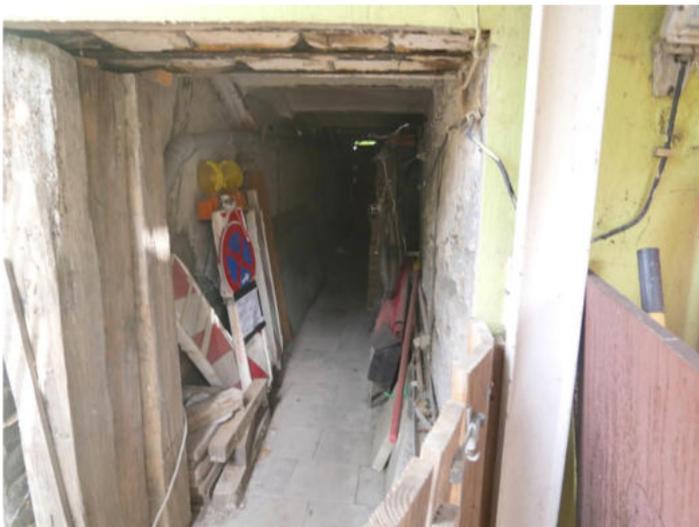
**Bild 08****Übersichtsbild**

Blick in den Durchgang, der etwa zur Hälfte auf dem zu bewertenden Grundstück liegt und zur Hälfte auf dem südwestlich angrenzenden Nachbargrundstück. Ursprünglich diente dieser Durchgang als „Gasse zum Gehen, Befahren und zum Viehtreiben“. Siehe auch nachfolgendes Bild.

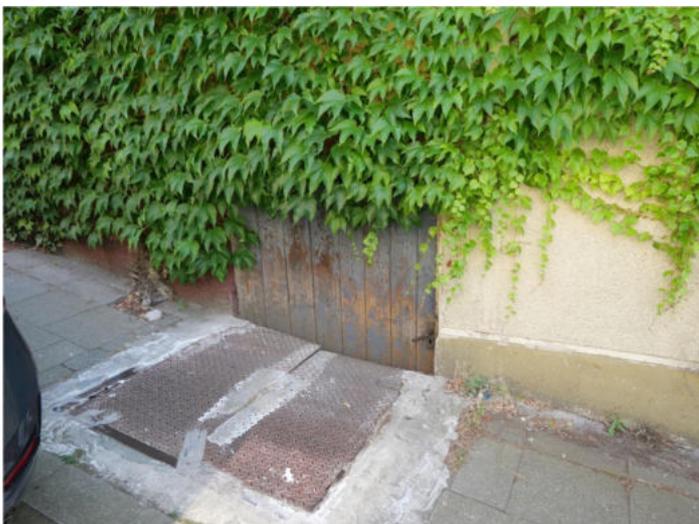
**Bild 09****Übersichtsbild**

Blick auf die straßenseitige Ansicht des Durchgangs, verschlossen mit einer Holzbrettertür an der Straßenfassade. Um von dem tiefer gelegenen Durchgang auf Straßenniveau zu gelangen, wurde eine doppel­flügelige Stahlklappe in den Gehweg eingelassen.

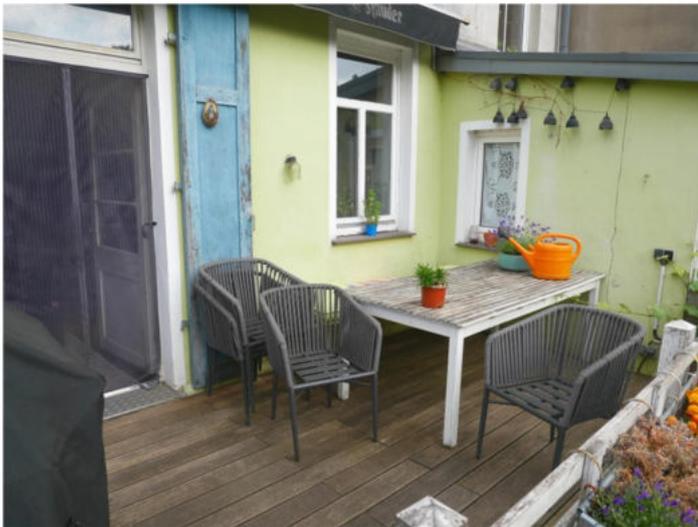
Bild 10
Übersichtsbild

Blick auf die rückwärtige Terrasse, welche vor etwa 10 Jahren mit einem neuen Bankirai-Holzbelag ausgestattet wurde. Im Hintergrund grenzt der kleine Anbau an, in dem sich das Bad im EG befindet. Linkerhand eine alte Holzfenstertür mit Klapppländen zum Essbereich. Ansonsten wurden an der Rückseite im gesamten Haus Kunststoff-Fenster mit Isolierverglasung eingebaut.

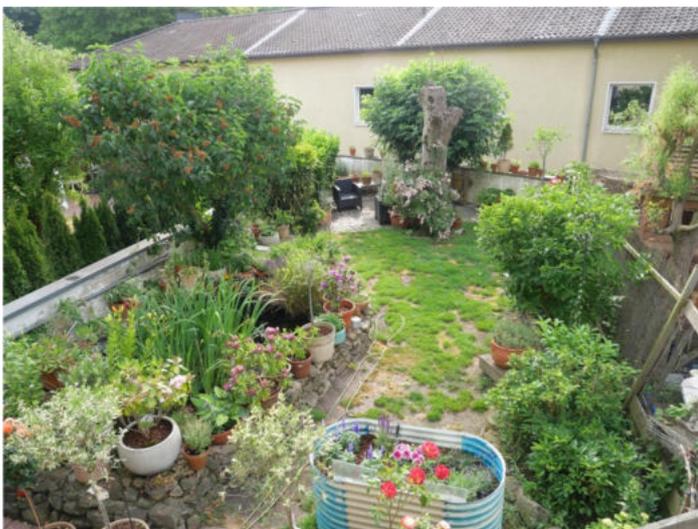
Bild 11
Übersichtsbild

Blick auf den rückwärtigen Gartenbereich, angelegt mit Rasen, Beetflächen und einem Teich. Im hinteren linken Bereich wurde zudem ein Freisitz erstellt und mit Kopfsteinpflaster befestigt. Die Einfriedung links und hinten wurde mit einer Mauer vorgenommen, welche im hinteren Bereich gleichzeitig als Stützmauer zum tiefer liegenden Nachbargrundstück dient.

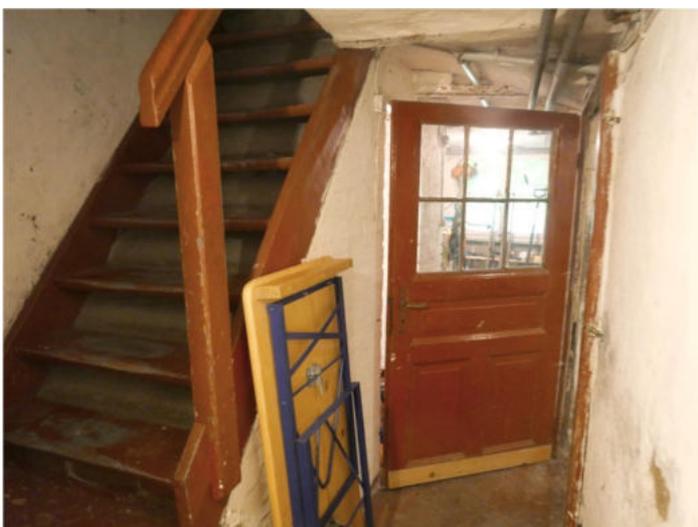
Bild 12
Kellergeschoss

Blick in den Kellerflur mit steiler Holztreppe in das Erdgeschoss linkerhand. Über eine alte Holztür mit Glasfeldern gelangt man in den Wasch- und Heizungskeller rechterhand. Geradeaus gelangt man in den unterkellerten Anbaubereich. Boden mit Estrich, Wände in Mauerwerk mit Putz und Anstrich, Kappendecken mit Putz und Anstrich.

- Die Stahlträger der Kappendecken zeigen sich teilweise korrodiert.
- Der Plattenbelag im unterkellerten Anbau zeigt Rissbildungen.
- Die alten Holzfenster mit Einfachverglasung im KG sind mittelfristig zu erneuern.

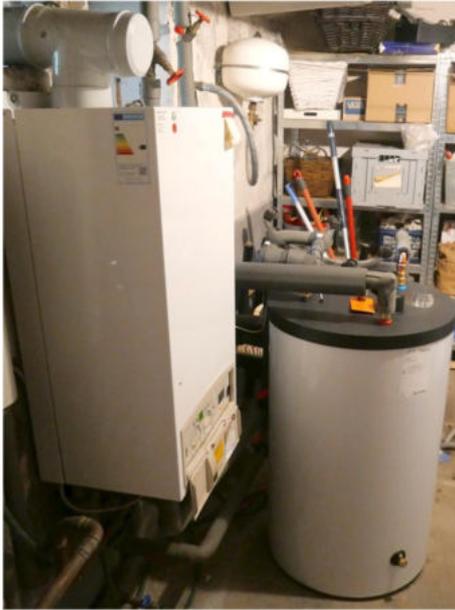
**Bild 13****Kellergeschoss**

Blick auf die Gastherme mit Brennwertkessel, vermutlich ca. 20 Jahre alt. Der Warmwasserspeicher wurde erst vor kurzem erneuert.

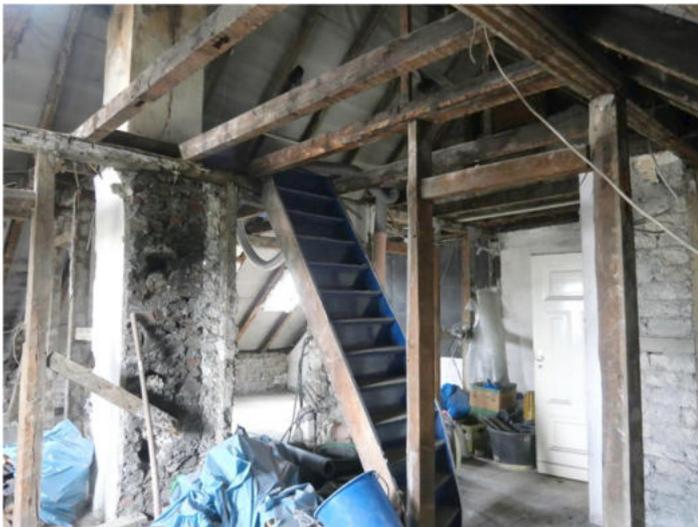
**Bild 14****Dachgeschoss**

Blick in das Dachgeschoss, welches über das Treppenhaus erschlossen wird. Angeblich war das DG früher ausgebaut und als Wohnung vermietet. Aufgrund des schlechten Zustands wurde es von den Eigentümern, im Hinblick auf eine zukünftige Renovierung, entkernt. Über die steile Holztreppe gelangt man in den freigelegten Spitzbodenbereich.

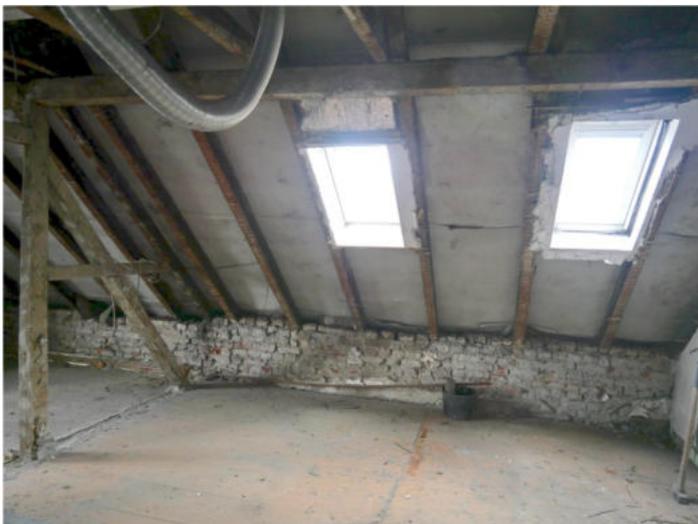
**Bild 15****Dachgeschoss**

Blick Richtung Straßenseite. Hier befinden sich Dachflächenfenster aus Kunststoff mit Isolierverglasung. Das Dach wurde mit einer Unterspannbahn versehen, welche Fehlstellen und Beschädigungen zeigt. Außerdem fehlt eine Wärmedämmung gemäß GEG.

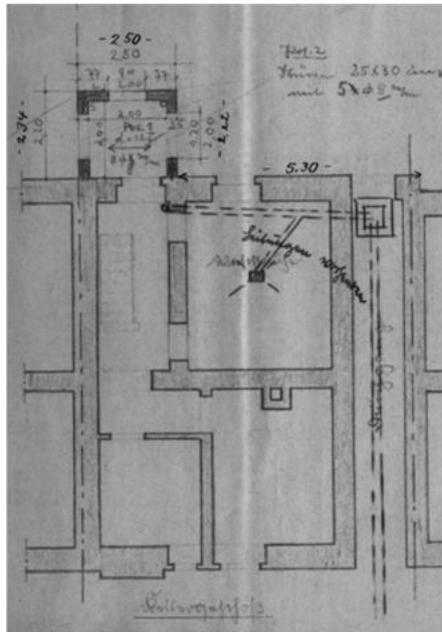
Anlage 2

Grundrisse Kellergeschoss gemäß Planunterlagen von 1939

Anmerkung: An der rechten Seite befindet sich ein Durchgang, ehemals Gasse zum „Gehen, Fahren mit einer Karre und zum Viehtreiben“, siehe auch Ausführungen unter „Grenzverhältnisse und nachbarliche Gemeinsamkeiten“.

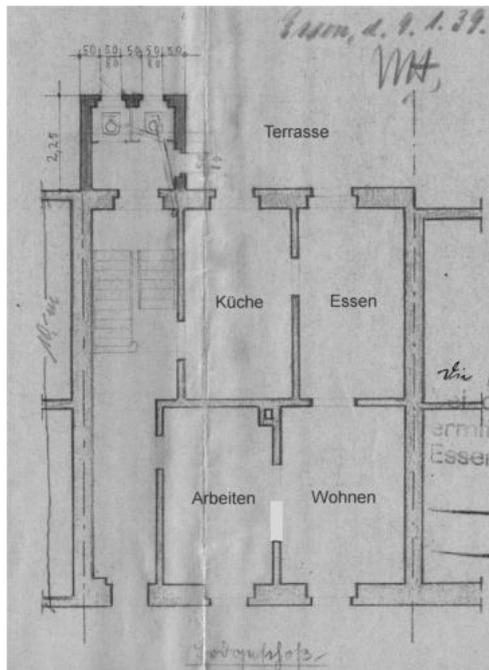
Anlage 3

Grundriss Erdgeschoss gemäß Planunterlagen von 1939

Anmerkung: Die Holzbalken der Fachwerkwände zwischen Küche und Esszimmer sowie zwischen Esszimmer und Wohnbereich wurden freigelegt um mehr Offenheit zu erhalten. Im Hausflur wurde ein Windfang im Eingangsbereich abgetrennt.

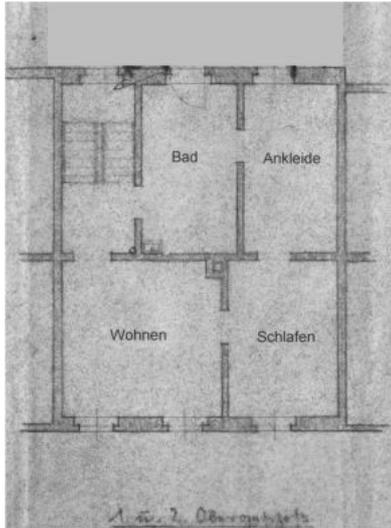
Anlage 4

Grundriss 1. und 2. Obergeschoss gemäß Planunterlagen von 1934

Anmerkung: Im 2. OG wurde in der Mitte, überwiegend auf Kosten der Badezimmerfläche, ein Flur erstellt, von dem aus Bad, Ankleide und Wohnzimmer begangen werden.

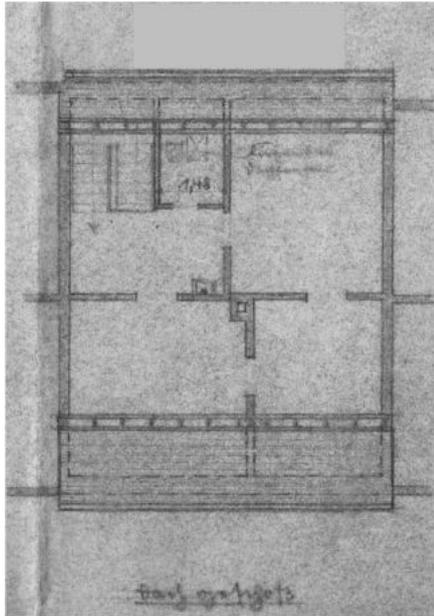
Anlage 5

Grundriss Dachgeschoss gemäß Planunterlagen von 1934

Anmerkung: Das DG wurde entkernt und befindet sich im Rohbauzustand.

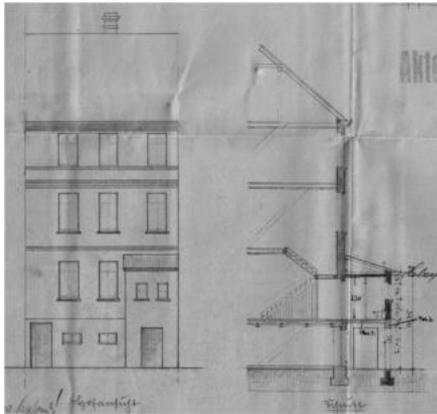
Anlage 6

Rückansicht und Gebäudeschnitt gemäß Planunterlagen von 1939
