22.01.2026

GUTACHTEN **über den Verkehrswert (i.S.d. § 194 Baugesetzbuch)**

180 K 46/25

Mit einem **Dreifamilienhaus** und einer **Garage** bebautes
Grundstück in **45359 Essen, Herbrüggenstr. 231**,
Gemarkung Schönebeck, Flur 1, Flurstück 1163,
Grundbuch von Schönebeck Blatt 323

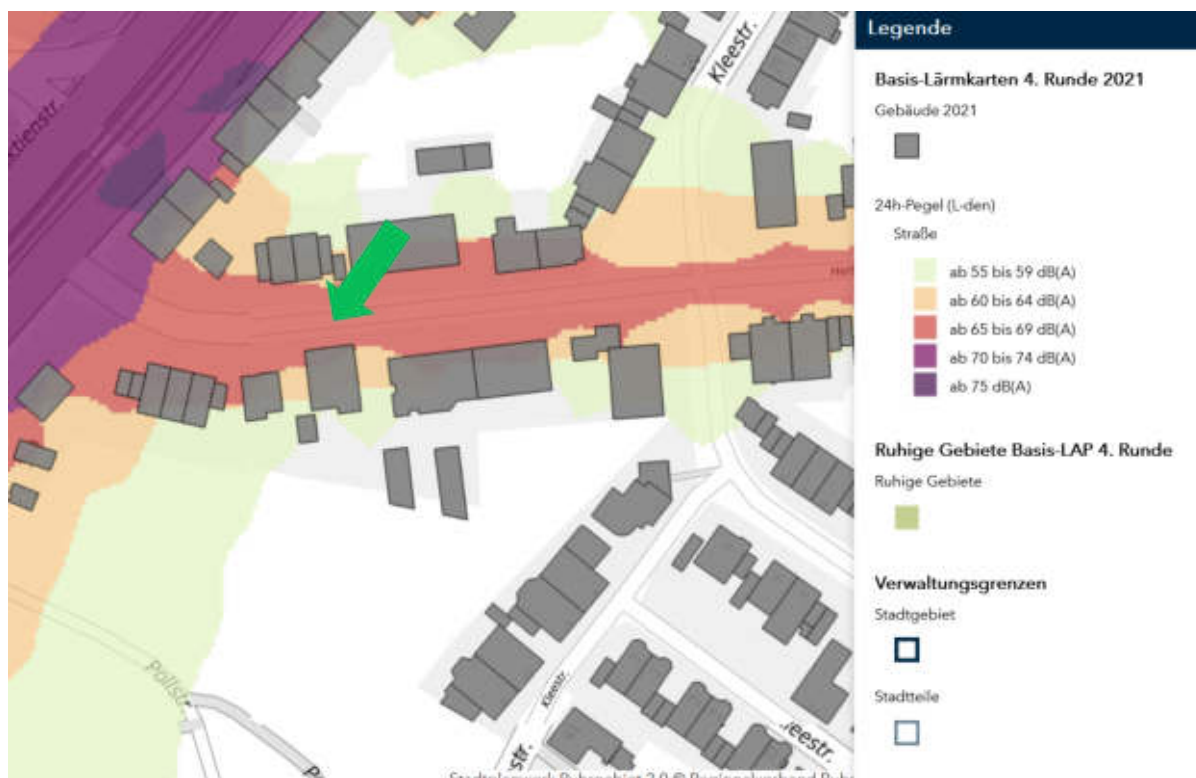
Im Bereich des zu bewertenden Grundstücks beträgt der mittlere Lärmpegel ca. 55 bis 69 dB(A) für den Straßenlärm 24 Stunden. Von den höheren Werten ist vor allem die Straßenfassade betroffen.

Nachfolgend ein Auszug aus der Lärmkarte Essen im Bereich des zu bewertenden Objekts, Straßenlärm 24 Stunden:

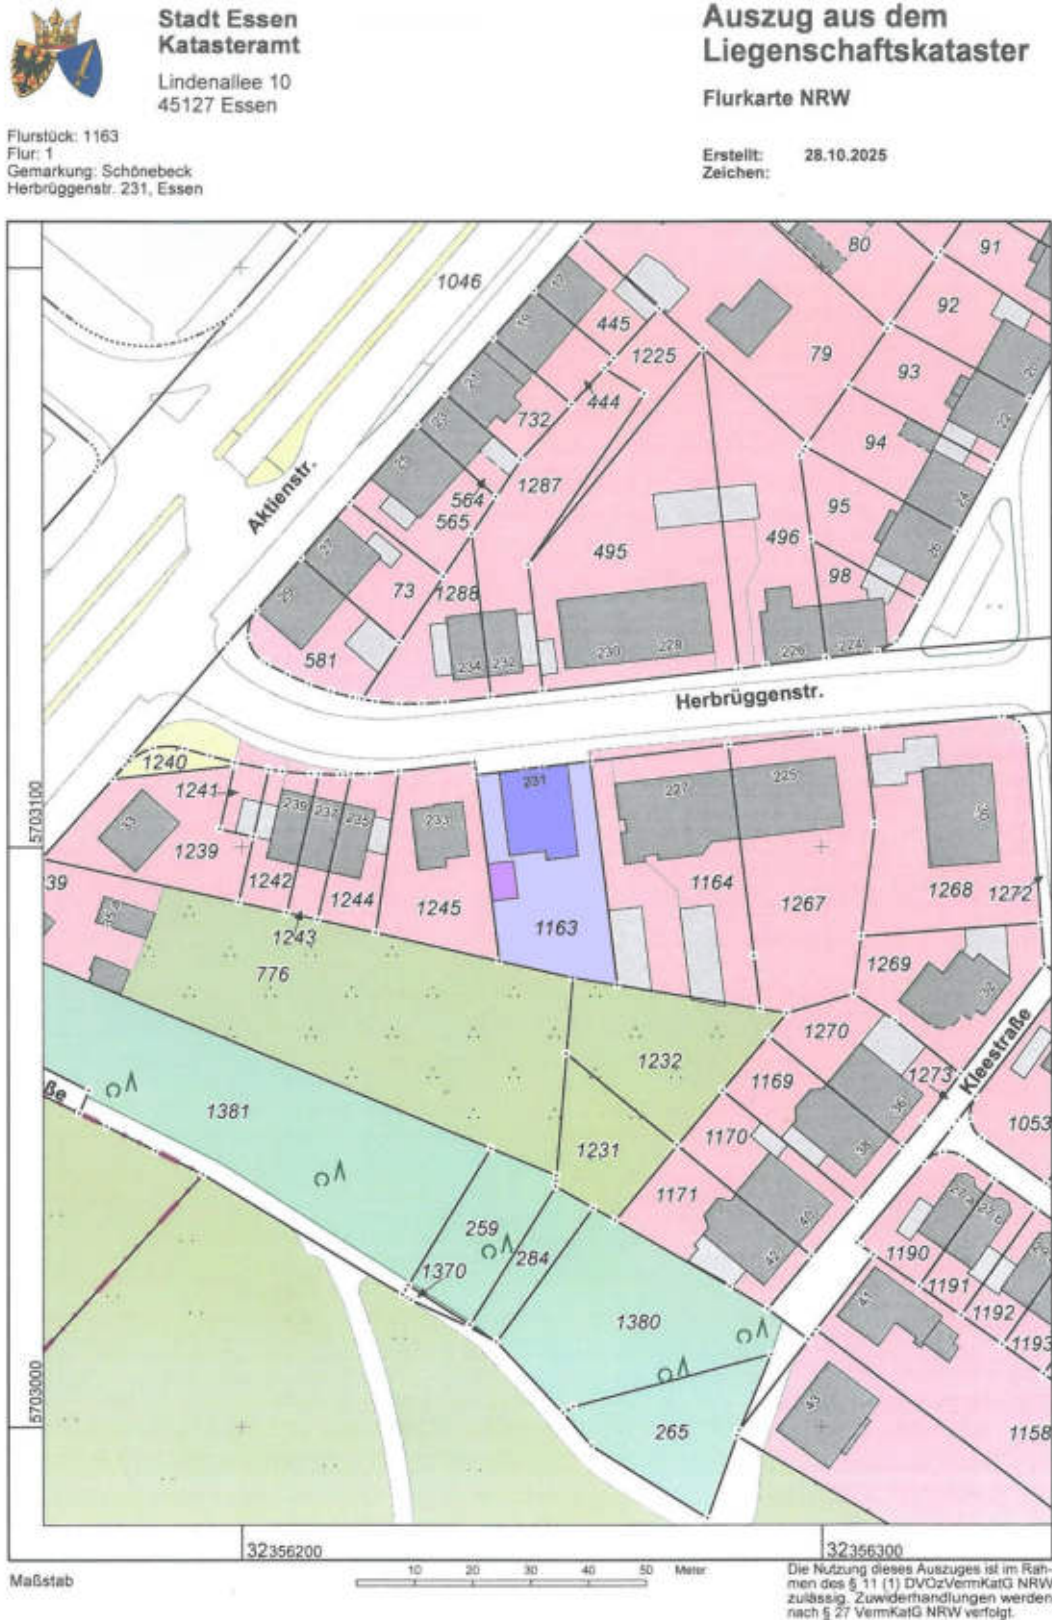
Nachfolgend wurde zur Übersicht die Flurkarte mit dem zu bewertenden Flurstück 1163 eingefügt (unmaßstäblich):

Straßenfront:	Ca. 20,00 m zur <i>Herbrüggenstraße</i> .
Mittlere Breite:	Ca. 20,00 m.
Mittlere Tiefe:	Ca. 36,00 m.
Grundstücksgröße:	707 m ² .
Grundstückszuschnitt:	Annähernd trapezförmig.
Topografie:	Überwiegend eben. An der Straße leichtes Gefälle von Osten nach Westen.
Gartenausrichtung:	Südost.

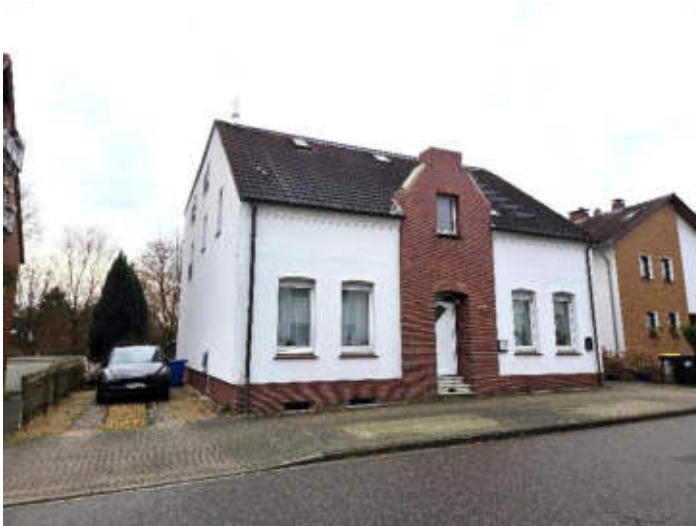
Bild 01
Übersichtsbild

Blick auf die zu bewertende Bebauung *Herbrüggenstr. 231* in Essen Schönebeck. Es handelt sich um ein 1-geschossiges Dreifamilienwohnhaus mit ausgebautem Dachgeschoss und Spitzboden, erbaut ursprünglich ca. 1903 und 1997 und 2011 umgebaut und erweitert. Die Straßenfassaden wurde mit Putz und Anstrich ausgestattet, im Sockelbereich und Treppenhausbereich verlinkert.

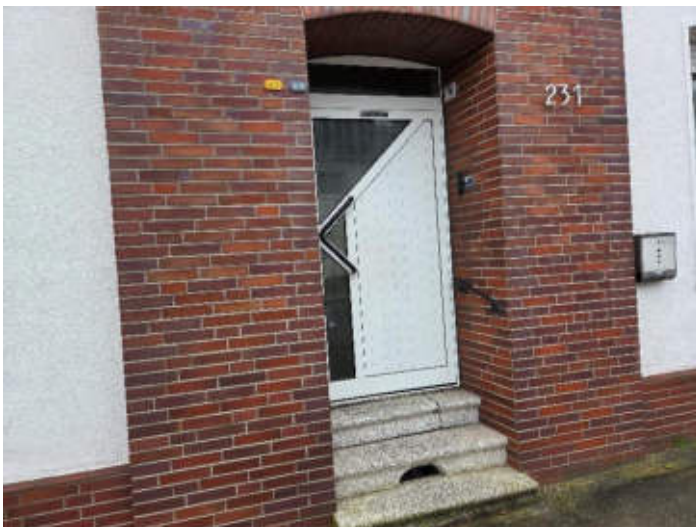
Bild 02
Übersichtsbild

Blick auf den zurückversetzten Hauseingang, der über 3 massive Steigungen erreicht wird. Die Haustür ist aus Kunststoff mit Glasfeld und Oberlicht. Von hier aus gelangt man in das gemeinschaftliche Treppenhaus zur Wohnung EG links und der Wohnung DG links/Spitz.

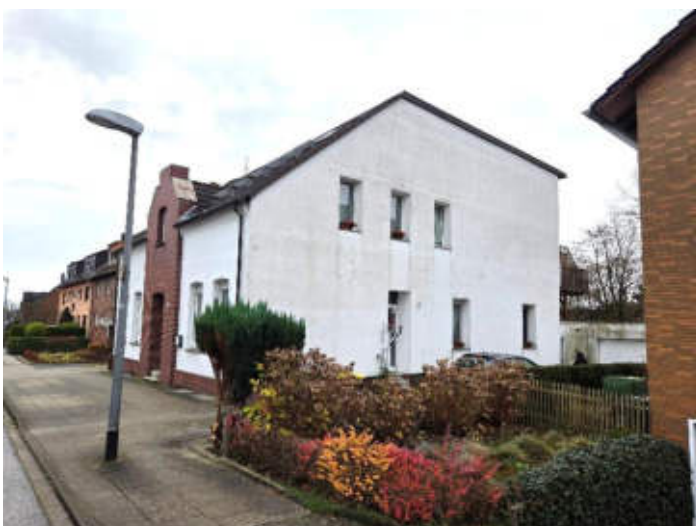
Bild 03
Übersichtsbild

Blick auf die rechte Giebelseite, welche mit einem Wärmedämmverbundsystem ausgerüstet wurde. Zu erkennen ist, wie das ursprüngliche Satteldach nach hinten mit geringer Neigung verändert wurde.

- Es befinden sich Spechtschäden in beiden gedämmten Giebelfassaden.
- Die Fensterbänke aus Granit wurden eingeputzt und besitzen keine Tropfkante. Folglich zeigen sich Laufspuren von Wasser an den Fassaden.

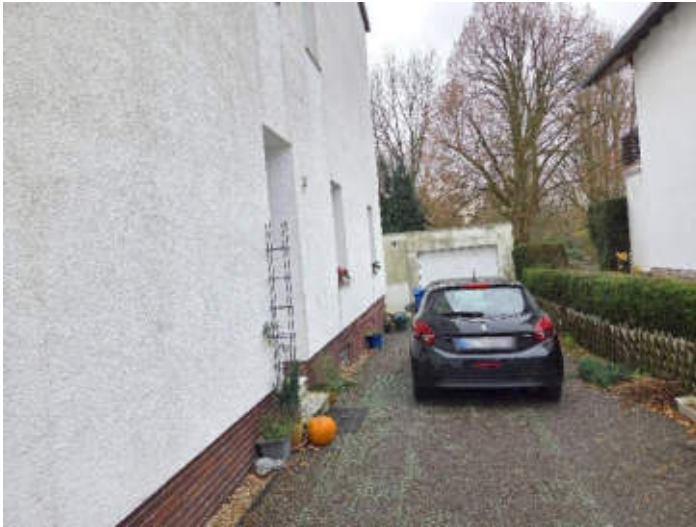
Bild 04
Übersichtsbild

Blick auf den seitlichen Grundstücksbereich mit Zufahrt zu einer ca. 1972 erstellten Garage. Linkerhand befindet sich der separate Hauseingang für die Wohnung im Erdgeschoss rechts. Die Wohnung besitzt eine eigene Treppe, welche den Erdgeschossbereich mit Schlafzimmer und Bad im Dachgeschoss verbindet.

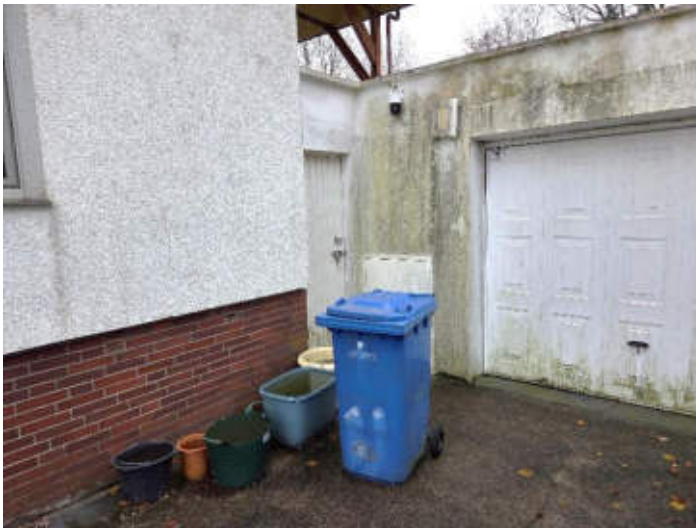
Bild 05
Übersichtsbild

Blick auf die Garage und den Zugang zum rückwärtigen Grundstücksbereich über ein Stahltor links daneben. Die Garagenfassade zeigt sich stark verfleckt und mit Algenbewuchs.

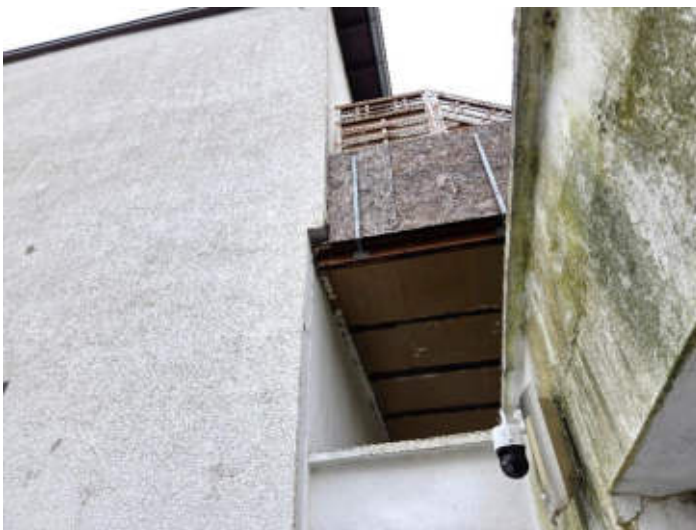
Bild 06
Garage

Blick nach links oben auf den später erstellten Balkon der Wohnung DG/SPB, welcher eine Treppe zum Garten besitzt (siehe auch Bild 09). Die Unterseite zeigt sich unverkleidet.

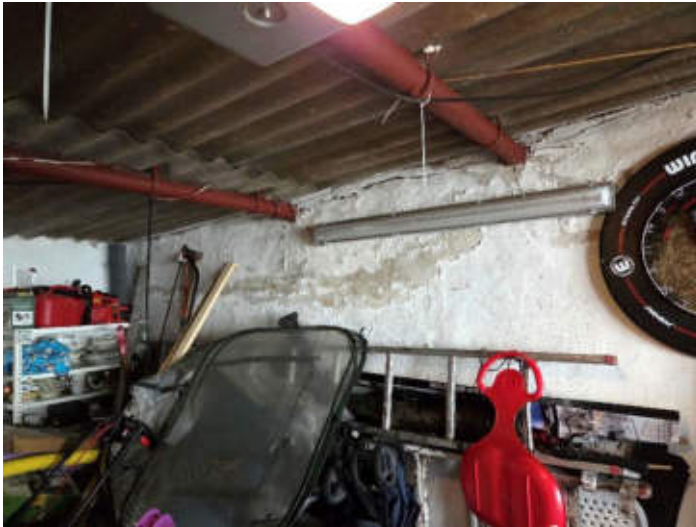
**Bild 07****Garage**

Blick in die Garage. Das Flachdach wurde mit Stahlrohren und Eternit-Wellplatten erstellt. Aufgrund des Baujahrs ist es gut möglich, dass es sich hierbei um asbesthaltige Platten handelt. An den Wänden zeigen sich Feuchtigkeitseinwirkungen mit Farbablätzungen. Die Garage ist sanierungsbedürftig.

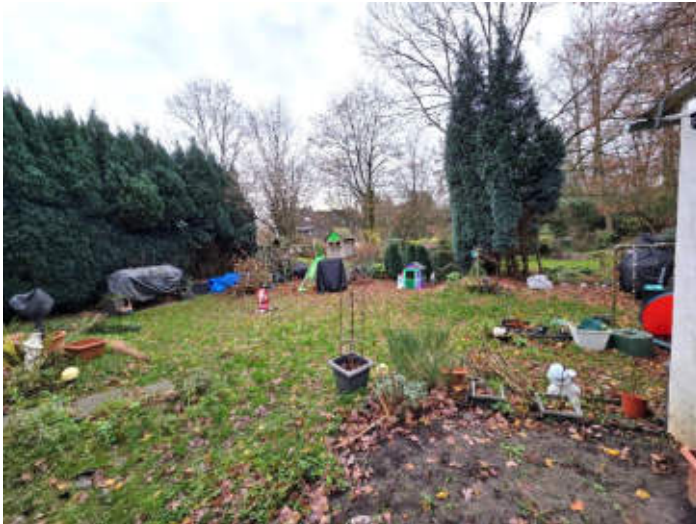
**Bild 08****Übersichtsbild**

Blick auf den rückwärtigen Grundstücksbereich, angelegt mit einer Rasenfläche. An der linken Grundstücksgrenze und teilweise hinten wurden Koniferen gepflanzt.

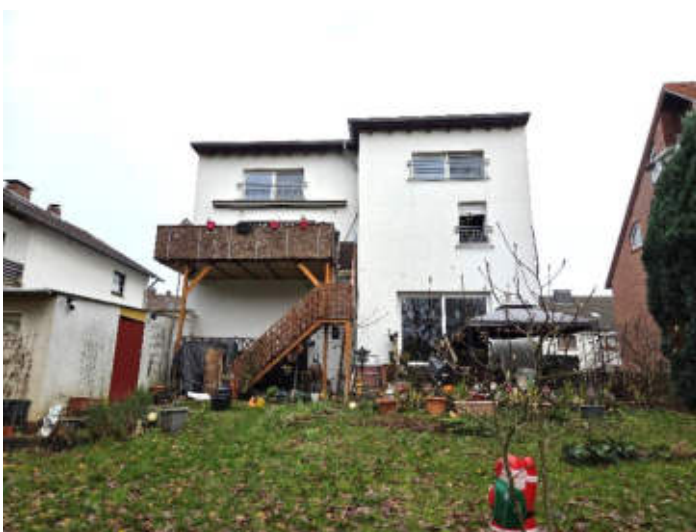
**Bild 09****Übersichtsbild**

Blick auf die Rückfassade des Gebäudes. Der rechte Teil wurde im Jahr 2011 angebaut. Gleichzeitig wurde das Dach verändert und umgebaut. Dachgeschoss und Spitzboden zeigen sich aufgrund der Dachform hier als Obergeschosse. Die Fenster im Spitzboden sind jedoch sehr niedrig angelegt, weshalb sie mit einer Absturzsicherung ausgestattet wurden. Links ein Balkon der Wohnung DG/SPB und rechts eine Terrasse der Wohnung EG links.

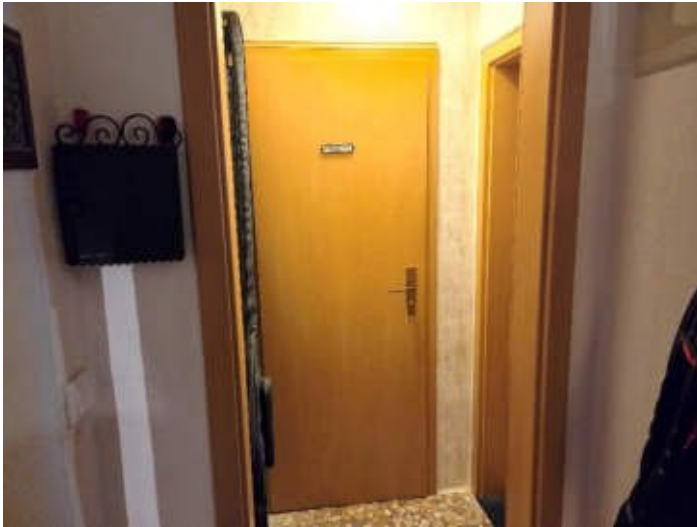
**Bild 10****Wohnung EG links**

Übergang der Wohnung EG links in die Wohnung EG/DG rechts.

Blick in den kleinen Flur, über den vor Kopf das Bad erschlossen wird. Rechterhand eine Tür zur Wohnung EG rechts. Die beiden Wohnungen sind derzeit durch diese einfache Zimmertür miteinander verbunden.

Das Bad mit ebenerdiger Dusche wurde im Jahr 2011 komplett modernisiert.

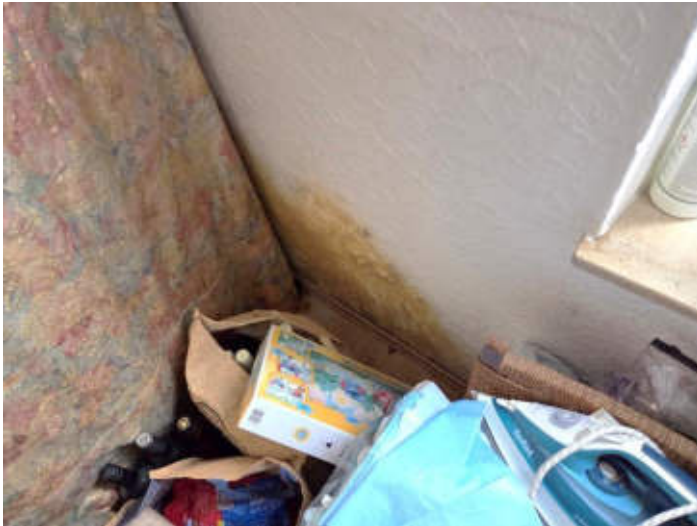
**Bild 11****Wohnung EG links**

Blick in eine Außenecke im Schlafzimmer. Hier zeigen sich Feuchtigkeitsschäden und Schimmelpilzbildung. Da die Straßenfassade nicht gedämmt wurde, könnte der Schaden durch eine Kältebrücke herbeigeführt worden sein.

- Hier wurde Schimmelpilzbildung durch Feuchtigkeit im Schlafzimmer, Außenwandbereich zur Straße hin, festgestellt. Die Straßenfassade wurde nicht gedämmt. Möglicherweise ist die Ursache eine Kältebrücke.
- Angeblich gab es ca. 2021 einen Wasserschaden, bei dem Wasser von der oberen Wohnung DG/SPB in das Schlafzimmer eindrang. Tatsache ist, dass sich die Holzverkleidung an der Decke aufgewölbt zeigt. Hier wäre zu untersuchen, ob noch eingeschlossene Feuchtigkeit besteht.

Für die Behebung der übrigen Schäden müssen rd. 65.000 Euro einkalkuliert werden. Es handelt sich dabei um die Ausstattung der Frontseite und Teile der Rückfassade mit einem Wärmdämmverbundsystem in Ergänzung an das bereits vorhandene Wärmedämmverbundsystem sowie Anstrich der Außenfassaden. Instandsetzung der Geschosstreppe sowie Instandsetzung der Garage. Außerdem Instandsetzung der Warmwasserbereitung und Erneuerung einiger Bodenbeläge.

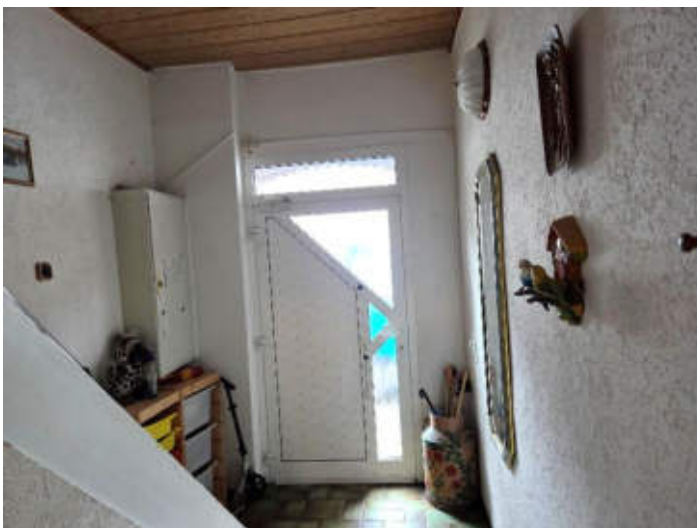
**Bild 12****Treppenhaus allgemein**

Blick in das Treppenhaus mit Hauseingang vor Kopf. Von hier aus werden die Wohnung EG links und die Wohnung DG/SPB erschlossen. Boden mit Keramikplattenbelag, Wände mit Strukturputz und Anstrich, Decke mit Holzpaneelverkleidung.

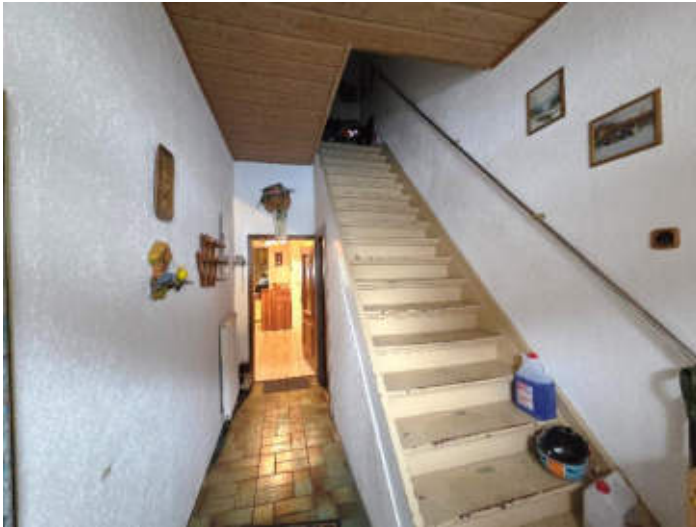
**Bild 13****Treppenhaus allgemein**

Blick in die entgegengesetzte Richtung. Die alte Holztreppe zeigt Farbabplatzungen im Anstrich. Linkerhand gelangt man vor Kopf in die Wohnung EG links, welche über die Küche erschlossen wird.

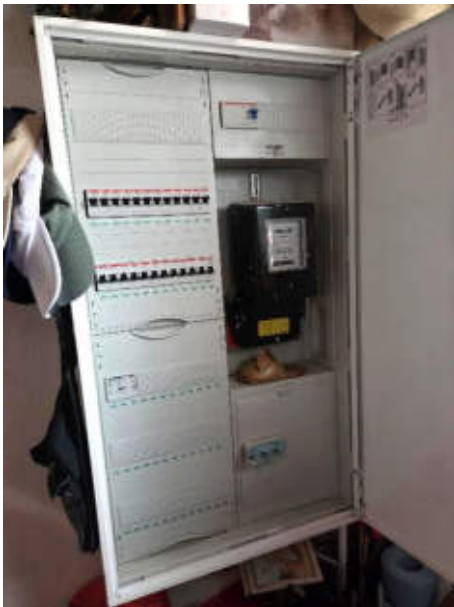
**Bild 14****Treppenhaus allgemein**

Blick auf die erneuerte Elektrounterverteilung, welche sich neben dem Hauseingang befindet.

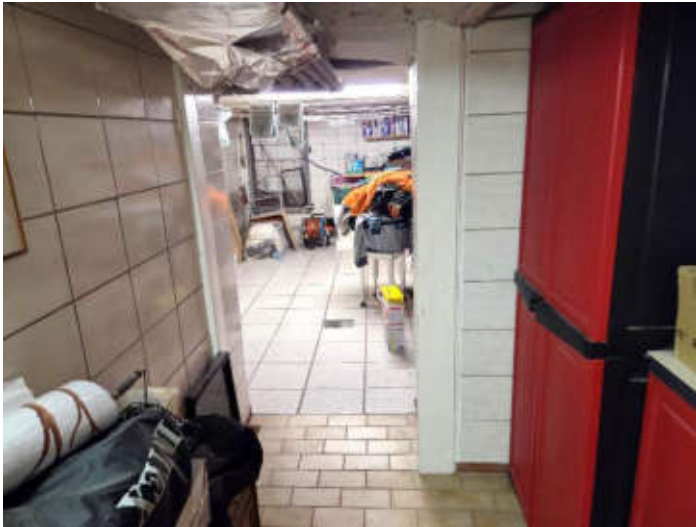
**Bild 16****Kellergeschoss**

Blick in Richtung Waschküche. Boden und Wände gefliest. Kappendecke mit Stahlträgern und gestrichenen Kappen.

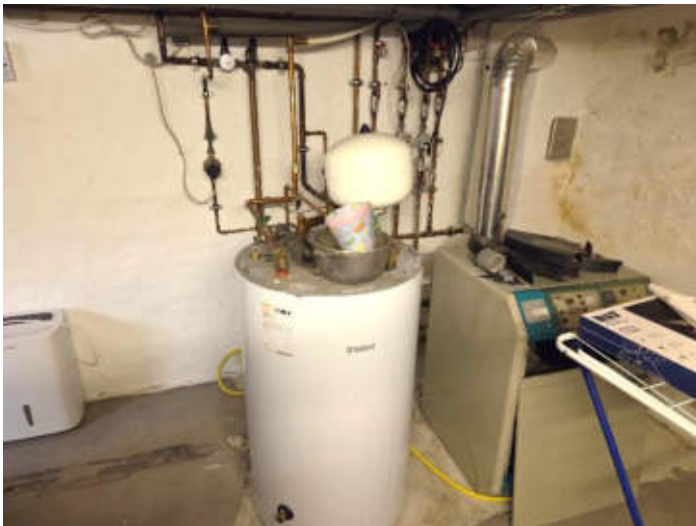
**Bild 17****Kellergeschoss**

Blick auf die Gaszentralheizungsanlage rechts, welche 1997 eingebaut wurde und das gesamte Haus beheizt. Links daneben der Warmwasserkessel, welcher seit August 2025 defekt sein soll. Seitdem gibt es kein Warmwasser im Gebäude.

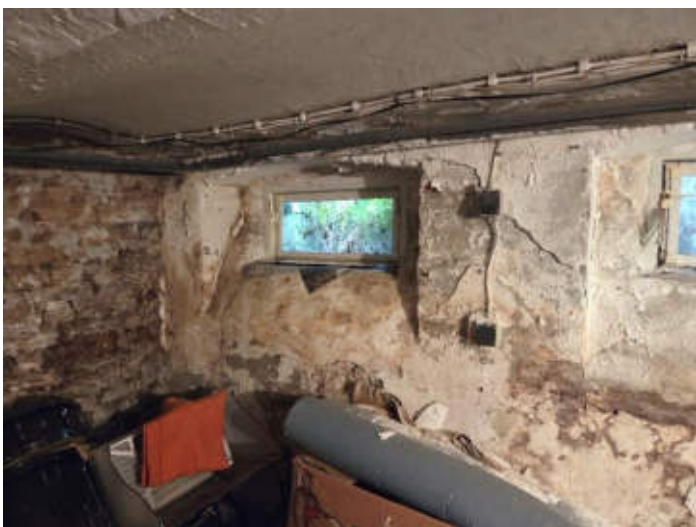
**Bild 18****Kellergeschoss**

Blick in einen anderen Kellerbereich im Altzustand. Wände in Mauerwerk, linkerhand unverputzt, rechterhand verputzt und durchfeuchtet mit Putz- und Farbabplatzungen

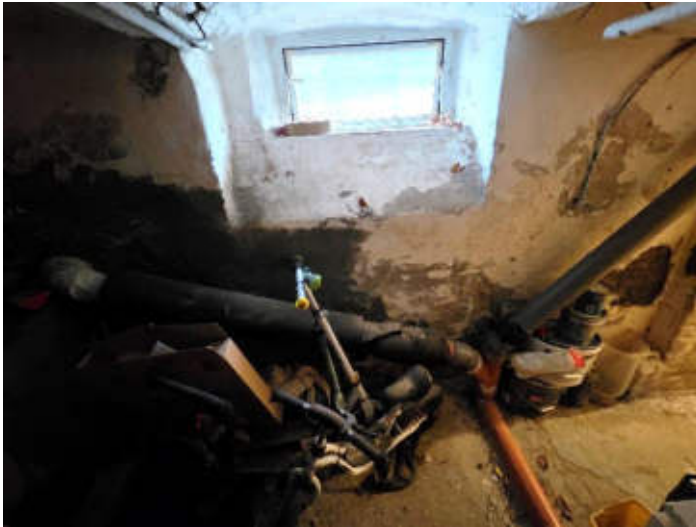
**Bild 19****Kellergeschoss**

Blick auf die ca. 2019 von den Eigentümern verlegten PVC-Rohre.

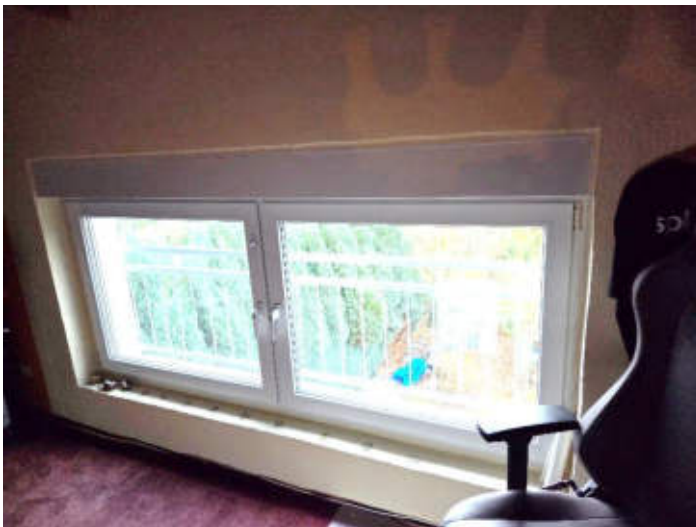
**Bild 20****Wohnung DG/SPB**

Blick auf ein Fenster im Spitzboden zur Rückseite. Wie zu erkennen, sind Sturz und Brüstung zu niedrig. Die Belichtung des Raumes unzureichend.

Die Räume im Spitzboden besitzen eine unzureichende Raumhöhe und/oder ungenügende Belichtung. Die Räume sind deshalb nur als Hobbyflächen, und nicht als Wohnflächen, zu werten.
