GUTACHTEN **über den Verkehrswert (i.S.d. § 194 Baugesetzbuch)**

Zwangsversteigerungsverfahren Geschäftsnummer: 180 K 061/25

Objekt: Mit einer Zweifamiliendoppelhaushälfte und Garage bebautes Grundstück in **45259 Essen, Georgkirchstraße 17**, Gemarkung Heisingen, Flur 13, Flurstück 96, Grundbuch von Heisingen, Blatt 644,

Verkehrswert **480.000,00 Euro**

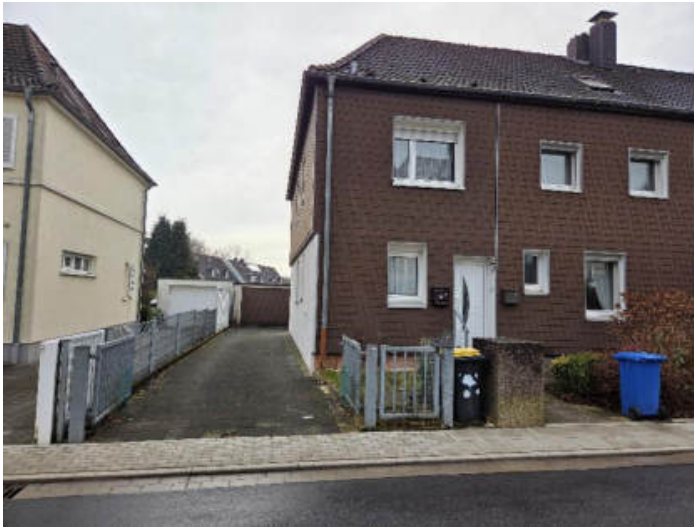
Bild 01
Übersichtsbild

Blick auf das zu bewertende Objekt Georgkirchstraße 17. Es handelt sich um eine Zweifamilien-doppelhaushälfte. Die Fassade ist mit Faserzementplatten verkleidet, im EG links wurde ein Wärmedämmverbundsystem angebracht. Das Dach ist als Walm-dach ausgeführt. Links führt eine Zufahrt zu der hinter dem Haus und an der linken Grundstücksgrenze errichteten Garage. Beide Wohnungen werden über einen Hauseingang begangen.

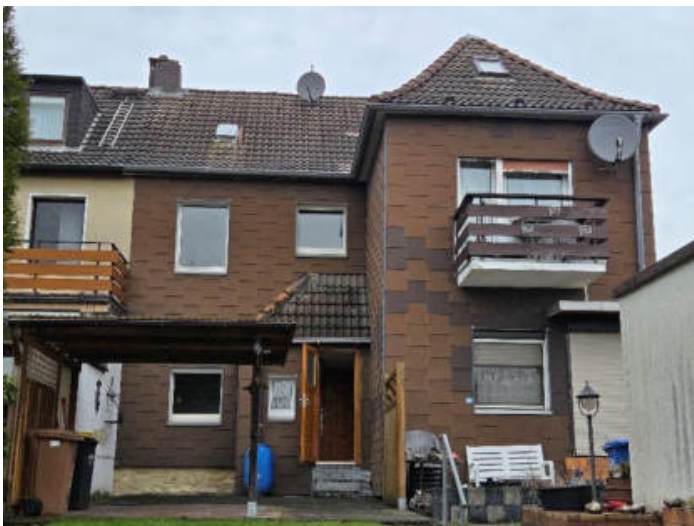
Bild 02
Übersichtsbild

Blick auf die rückwärtige Fassade. Rechts sieht man den 1968 errichteten Anbau mit Balkon. Auch hier sind die Fassaden mit Faserzementplatten verkleidet. Die Kunststofffenster sind mit Rollläden ausgestattet. Die Wohnungen erstrecken sich jeweils über EG, OG und DG. Jede der beiden Wohnungen hat eine Terrasse.

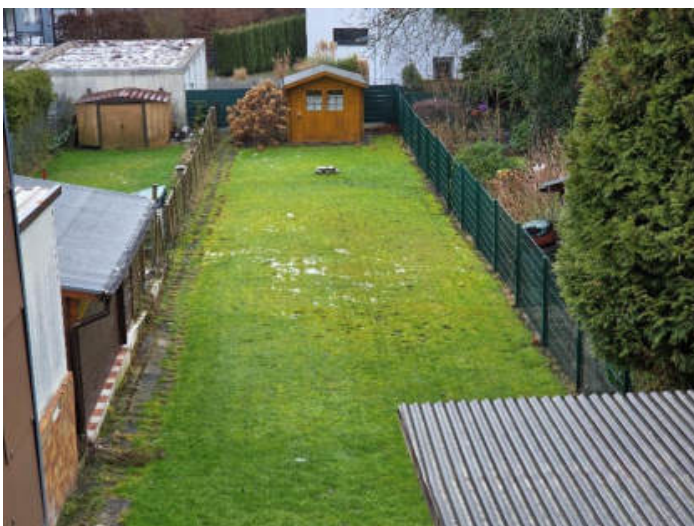
Bild 03
Übersichtsbild

Blick in den Garten. Die rückwärtige Grundstücksfläche ist längs geteilt und den beiden Wohnungen zugeordnet. Der linke Teil besteht aus einer Garage und einer dahinter liegenden Gartenhütte. Daran schließt sich eine Rasenfläche an. Am Ende ist noch ein kleiner Geräteschuppen aufgestellt. Der rechte Grundstücksteil besteht überwiegend aus einer Rasenfläche. Am Ende steht eine kleine Gartenhütte.

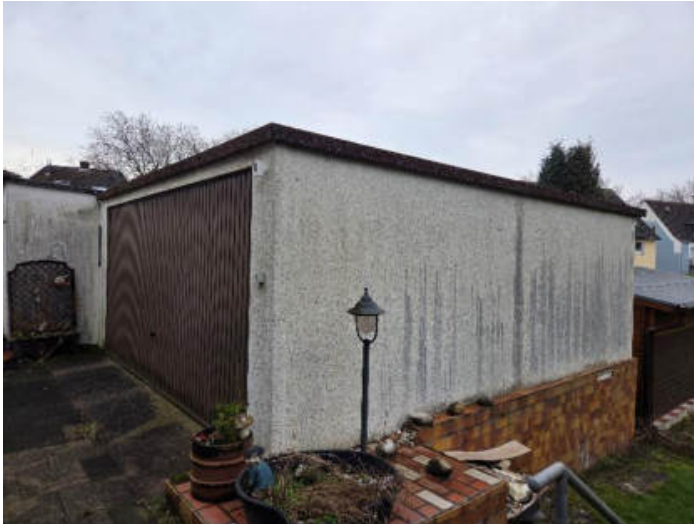
Bild 04
Übersichtsbild

Blick auf die Garage. Sie besteht aus einer Wellblechkonstruktion und hat ein elektrisch bedienbares Stahlschwinger. Der rechts angebaute Sockel ist gefliest. Hier haben sich mehrere Fliesen gelöst.

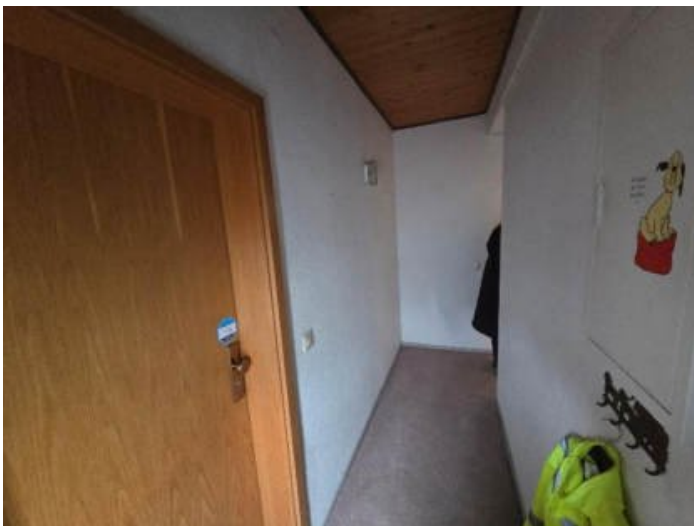
Bild 05
Übersichtsbild

Blick in den gemeinsamen Flur der beiden Wohnungen. Vorne links gelangt man in die linke Wohnung, welche sich in dem 1968 errichteten Anbau befindet. Die Tür hinten rechts (nicht im Bild) führt in die leerstehende Wohnung im Altbau. Die Wände sind im Flur tapeziert, auf dem Boden liegt ein PVC Belag. Die Wohnungseingangstüren sind aus Holz in Holzargen.

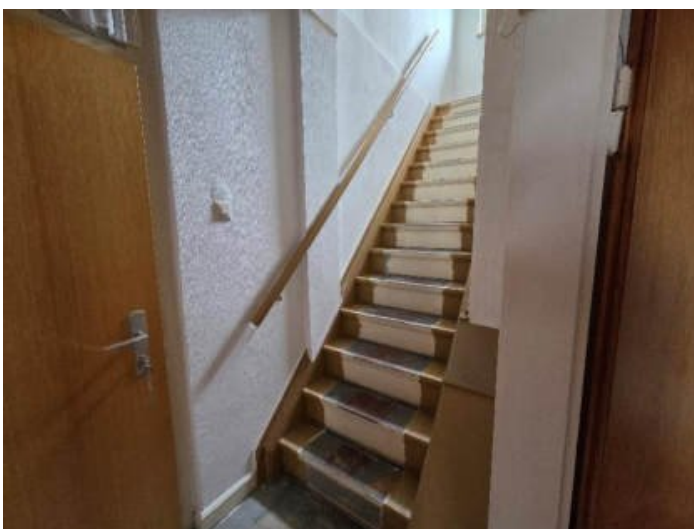
Bild 06
Wohnung rechts, Erdgeschoss
Blick in den Flur mit dem Treppenaufgang in das Obergeschoss. Links sieht man die Wohnungseingangstür. Die einläufige Treppe ist aus Holz mit einem Holzhandlauf an der Wand. Die Treppe ist vom Steigungsverhältnis her zu steil, müsste jedoch aufgrund des Bestandsschutzes nicht zwingend erneuert werden (ist jedoch anzuraten).

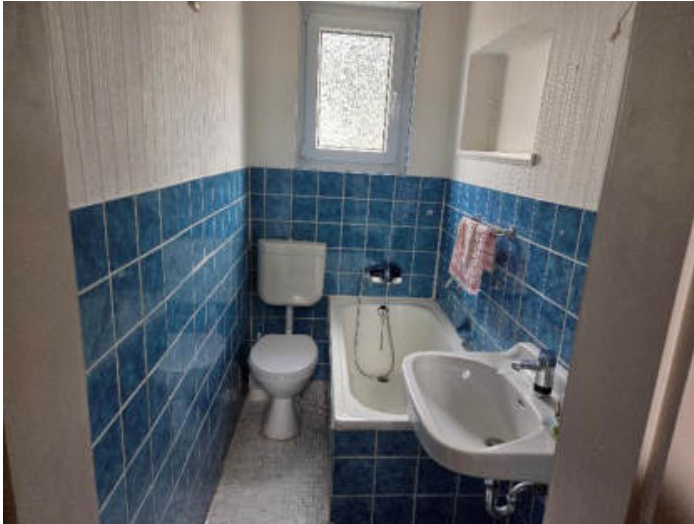
**Bild 07****Wohnung rechts, Erdgeschoss**

Blick in das alte Bad. Ausstattung mit WC-Körper und Waschbecken und Badewanne. Hinten sieht man ein Kunststofffenster mit Strukturglas zur Belichtung. Die Wände sind ca. 1,5 m hoch gefliest. Auf dem Boden wurden kleinformatige Fliesen verlegt.

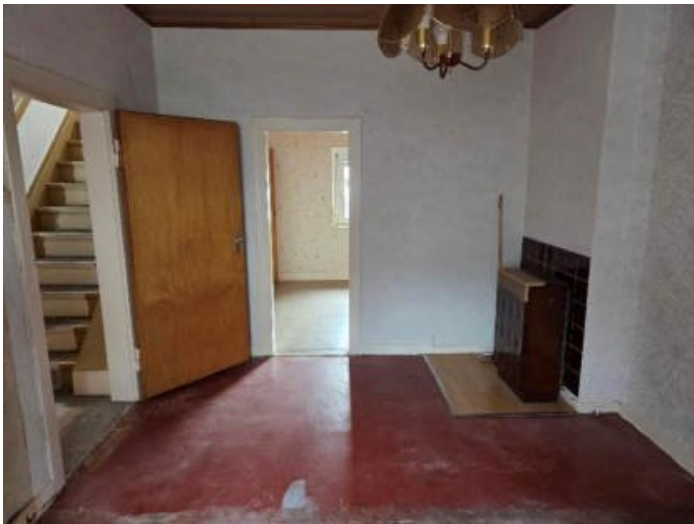
**Bild 08****Wohnung rechts, Erdgeschoss**

Blick in das Wohnzimmer. Links sieht man die Tür zum Flur mit Treppe zum OG. Die Tür geradeaus führt in die Küche. Die Wände sind tapeziert, auf dem Boden befindet sich ein PVC Belag. Rechts sieht man den alten Ofen. An der Decke wurde eine Holzprofilbretterverkleidung angebracht. Dieser Raum ist ein Durchgangszimmer zum sich daran anschließenden „gefangen Raum“.

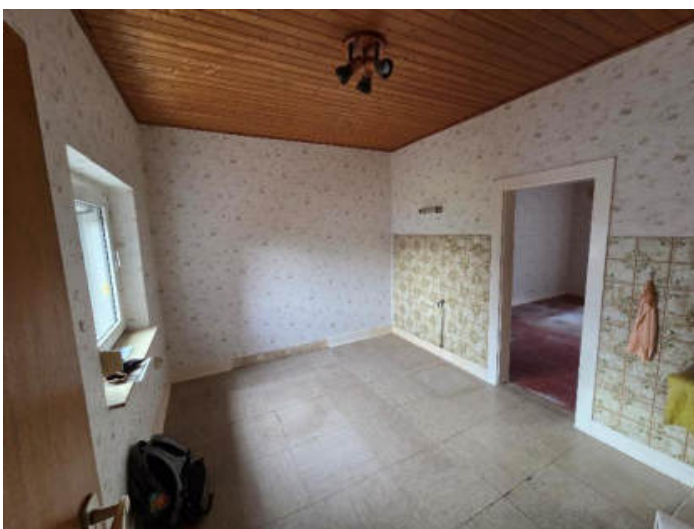
**Bild 09****Wohnung rechts, Erdgeschoss**

Blick in die Küche. Gleiche alte Ausstattung wie im Wohnzimmer. Die Wände sind hier zum Teil 1,6 m hoch gefliest. Rechts sieht man noch ein Waschbecken mit Warmwasserübertischgerät (nicht im Bild).

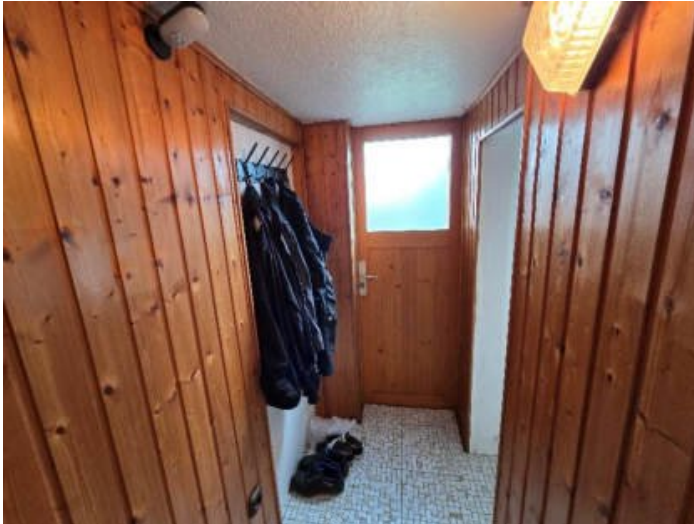
**Bild 10****Wohnung rechts, Erdgeschoss**

Blick in den Flur, welcher von der Küche in den Garten und in den Keller führt. Auf dem Boden sind kleinformatische Fliesen verlegt, die Wände haben eine Profilbretterverkleidung. Die Tür zum Garten ist aus Holz mit einem Glasfeld. An der Decke sind Styroporplatten angebracht. Niedrige lichte Raumhöhe.

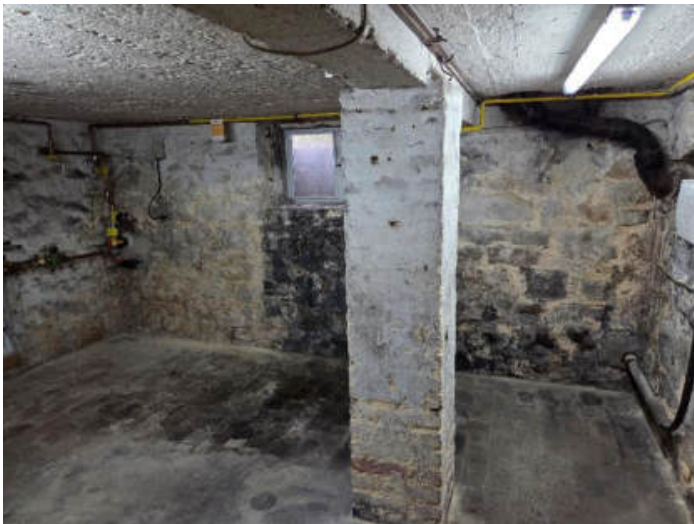
**Bild 11****Wohnung rechts, Keller**

Blick in den einzigen Kellerraum. Die Decke ist aus Stahlbeton. Die Wände sind nur geschleimt und stark verdreckt. Hinten links sieht man den Gasanschluss, der allerdings abgestellt wurde.

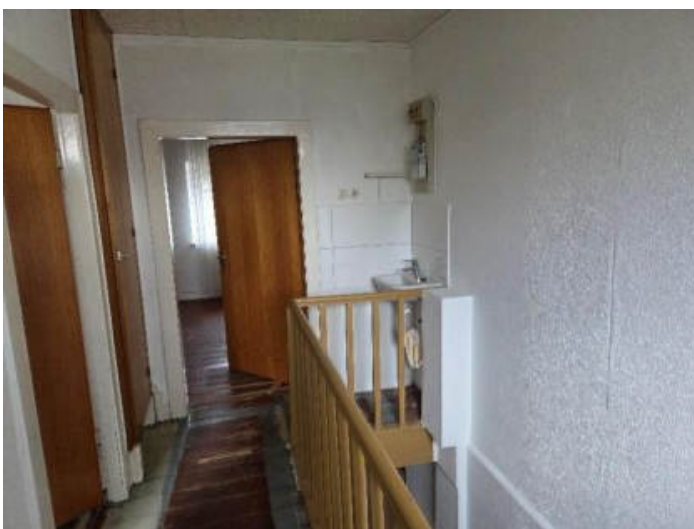
**Bild 12****Wohnung rechts, Obergeschoss**

Blick in den Flur im Obergeschoss. Rechts sieht man die Brüstung zur Treppe. Hinten wurde ein Waschbecken mit Wandfliesen angebracht. Die Tür vorne links führt in das Kinderzimmer, über die Tür hinten gelangt man in das Schlafzimmer. Dazwischen befindet sich eine Tür hinter der sich die Treppe zum Dachgeschoss befindet. Die Wände sind tapeziert, auf dem Boden sieht man die Holzdielen mit einigen Farbabplatzungen.

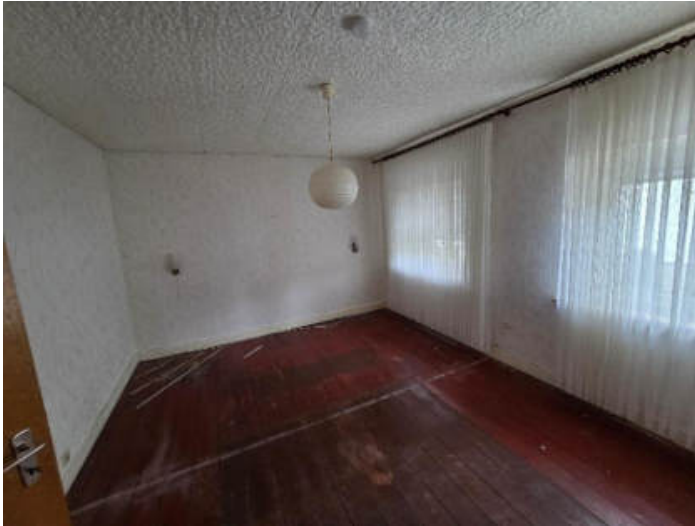
Bild 13
Wohnung rechts, Obergeschoss
Blick in das Schlafzimmer. Gleiche Ausstattung wie in den anderen Räumen.

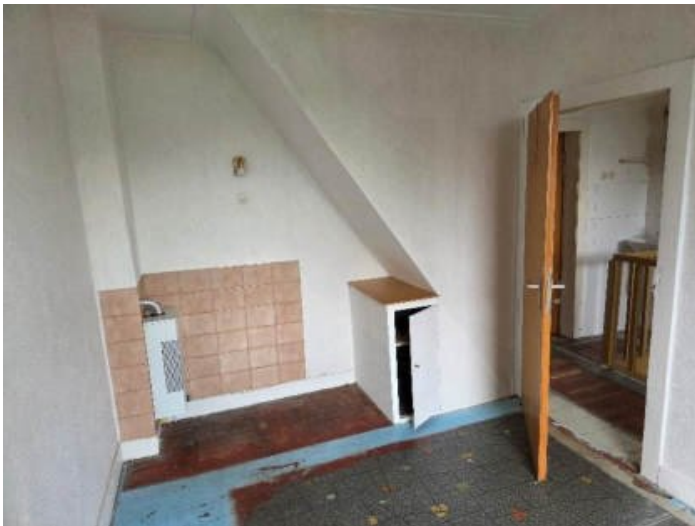
Bild 14
Wohnung rechts, Obergeschoss
Blick in das Kinderzimmer. Hinten links sieht man einen kleinen Gasofen. Hinter der Schräge befindet sich die Treppe zum Dachgeschoss.

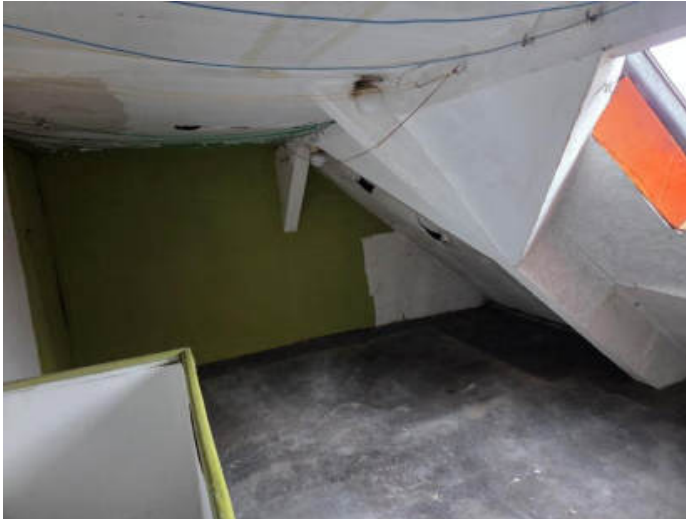
**Bild 16****Wohnung rechts, Dachgeschoss**

Blick in einen der beiden Räume im Dachgeschoss. Die Dachverkleidungen hängen durch und müssen erneuert werden. Links sieht man die Brüstung zum Trepenaufgang. Komplettestandsetzungsbedürftiger Zustand.

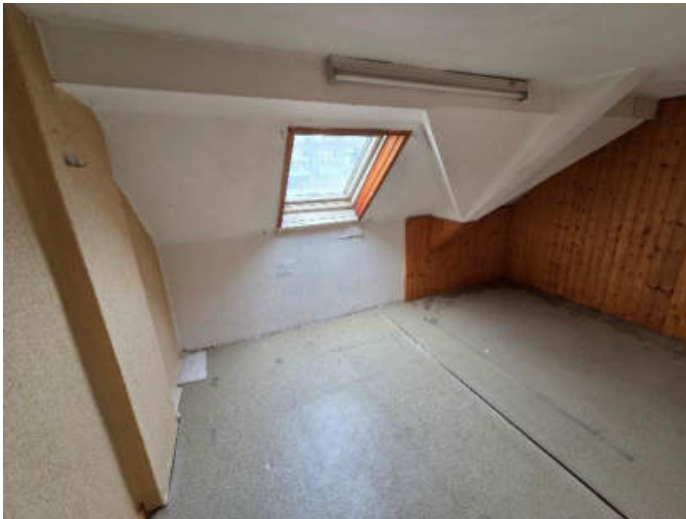
**Bild 17****Wohnung rechts, Dachgeschoss**

Blick in den anderen Raum im Dachgeschoss. Auch hier alles im Altzustand.

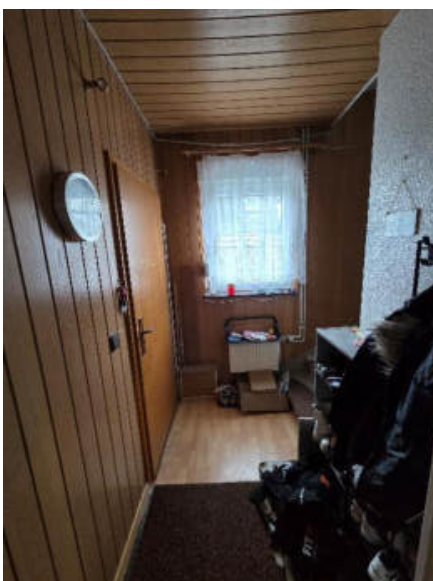
**Bild 18****Wohnung links, Erdgeschoss**

Blick in den Flur der linken Wohnung. Hinten links sieht man die Wohnungseingangstür aus Holz in Holzzarge. Die Wände und Decken sind überwiegend mit einer Holzprofilbretterverkleidung versehen. Auf dem Boden wurde Laminat verlegt. Gegenüber der Wohnungseingangstür führt eine Treppe (nicht im Bild) in das Obergeschoss.

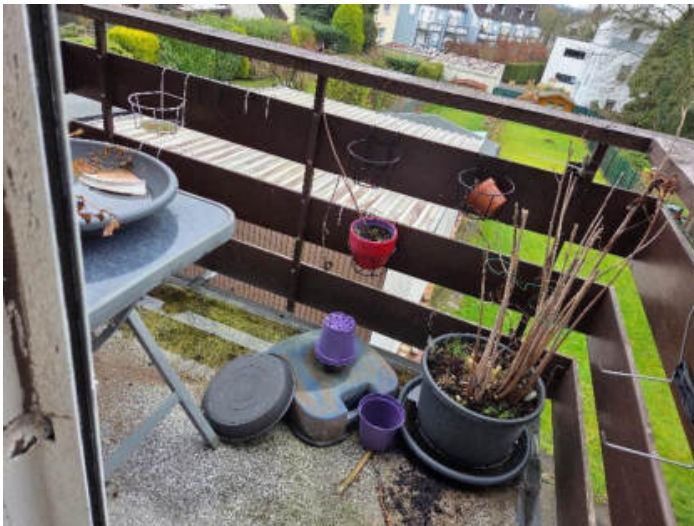
**Bild 23****Wohnung links, Obergeschoss**

Blick auf den Balkon. Der Balkon hat als Brüstung eine Stahlkonstruktion mit Kunststoffplatten als Verkleidung. Auf dem Boden sieht man Moos, da der Wasserspeicher zu hoch eingebaut wurde und deshalb das Wasser nicht abfließen kann. Instandsetzungsbedürftiger Zustand.

Im linken angebauten Teil befindet sich die zweite Wohnung. Sie wird ebenfalls über den gemeinsamen Hauseingang mit Flur erschlossen. Sie erstreckt sich über Erd- und Obergeschoss. Ein Keller ist nicht vorhanden. Die Wohnung befindet sich in einem teilrenovierten Zustand. Das Bad wurde 2021 erneuert. Im Treppenaufgang fehlt ein Teil der Holzprofilbretterverkleidung. Einige Fenster sind mit elektrisch bedienbaren Rollläden versehen, an den manuell bedienbaren Rollläden sind zum Teil die Riemen gerissen. Die Heizleitungen sind auf Putz verlegt. Die Entwässerung des Balkons ist nicht fachmännisch ausgeführt. Der Ablaufspeier ist zu hoch, so dass das Wasser auf dem Balkon steht und nicht ablaufen kann.

Behebung der Schäden in der linken Wohnung:

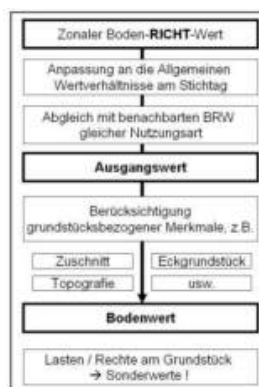
Hier ist gemäß Gutachterausschuss Essen die folgende Vorgehensweise und Reihenfolge zu beachten:

Die Bodenrichtwerte für Wohnbaugrundstücke beziehen sich modellbedingt auf eine Baulandtiefe bis zu 40 m. Grundstücke mit größerer Tiefe sind in der Regel qualitativ zu unterteilen, vgl. Abb. 1. Für Baulandtiefen unter 40 m wurde keine Wertabhängigkeit festgestellt. Abhängigkeiten vom Maß der baulichen Nutzung (Geschossflächenzahl, Baulandtiefe unter 40m, Grundstücksfläche) wurden nicht festgestellt.

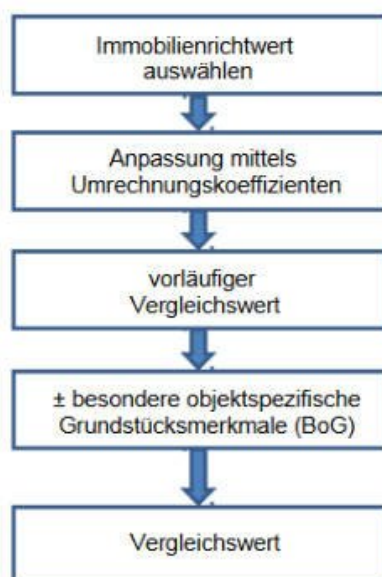
Die Anwendung der Immobilienrichtwerte erfolgt nach der in der nachstehenden Abbildung dargestellten Systematik. Der Grundsatz der Modellkonformität ist strikt zu beachten. Anwendungssystematik für IRW:
