GUTACHTEN **über den Verkehrswert (i.S.d. § 194 Baugesetzbuch)**

Zwangsversteigerungsverfahren Geschäftsnummer: 182 K 011/22

Objekt: Mit einem **Mehrfamilienhaus, Garagen und Nebengebäude** bebautes Grundstück in **45359 Essen, Antoniusstraße 63**, Gemarkung Schönebeck, Flur 8, Flurstück 247, Grundbuch von Schönebeck Blatt 167

2.1 Fotoreportage

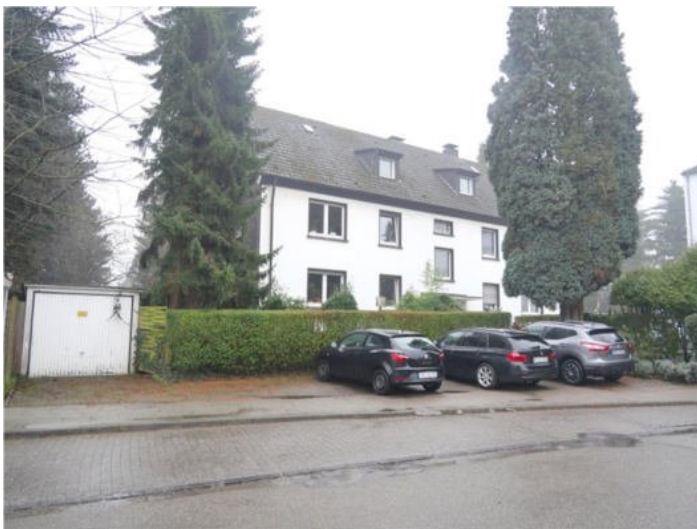
Bild 01

Übersichtsbild

Blick auf das zu bewertende Grundstück *Antoniusstr. 63* in Essen-Schönebeck, bebaut mit einem 2-geschossigen Mehrfamilienhaus mit ausgebautem Dachgeschoss. Das Gebäude wurde ca. 1951 in Massivbauweise erstellt und umfasst insgesamt 6 Wohnungen, sowie ausgebauter Keller/Souterrainräume. Im Vordergrund die Buseinfahrtsspur für die weiter links gelegene Bushaltestelle, dahinter öffentliche Parkplätze.

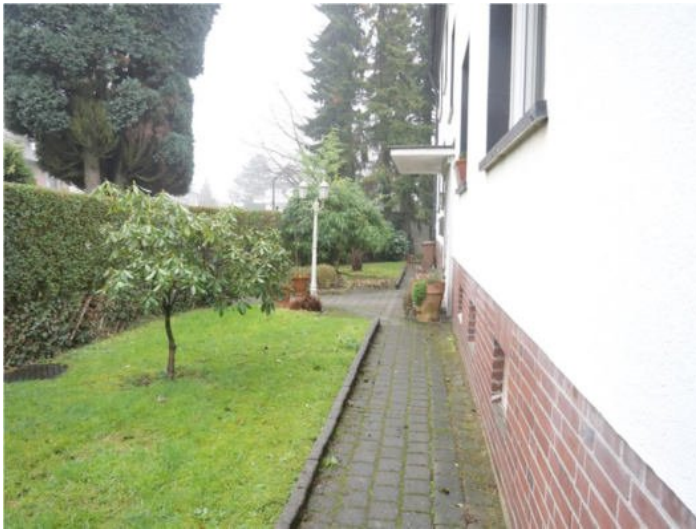
Bild 04
Übersichtsbild

Blick auf den Vorgarten, angelegt mit einer Rasenfläche, Büschen und kleinen Bäumen. Die Abgrenzung zur Straße erfolgt durch Hecken. Entlang der Fassade führt ein Weg mit Betonsteinpflaster, der auch die Doppelgarage mit dem Hauseingang verbindet. Der Sockelbereich des Wohngebäudes wurde mit Klinker ausgestattet, der obere Bereich mit Putz und Anstrich. Die Kellerfenster liegen im Sockelbereich.

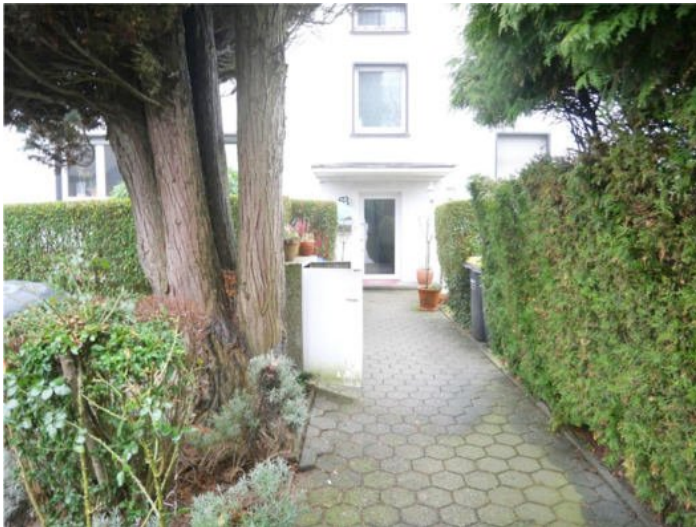
Bild 05
Übersichtsbild

Blick von der Straße her auf die mit Beton-Sechseckplatten befestigte Wegefläche zum mittig gelegenen Hauseingang. Der vordere Bereich befindet sich noch auf öffentlicher Fläche. Links und rechts werden Müllimer abgestellt. Der Hauseingang wurde überdacht und ist über ein Podest zugänglich.

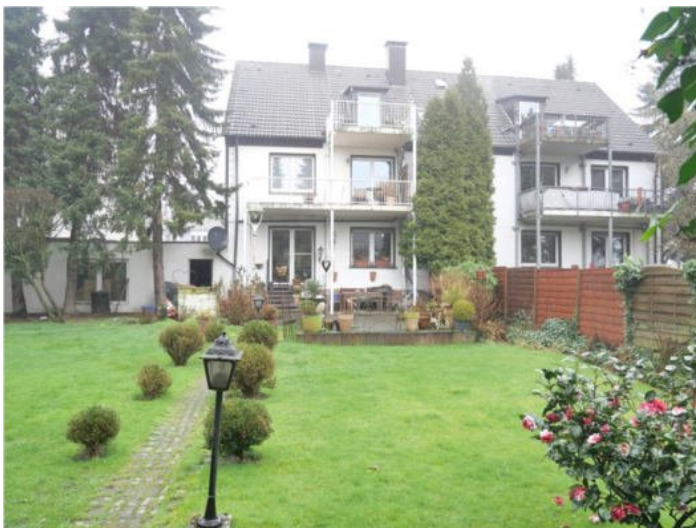
Bild 06
Übersichtsbild

Blick auf die Rückfassade des Mehrfamilienhauses, ausgestattet mit Putz und Anstrich. Die Balkone wurden ca. 2001 in Stahlkonstruktion mit Betonplatten nachträglich angebaut. Linkerhand die angebaute Doppelgarage im nordwestlichen Bauwich. Rechterhand eine mittige Aufteilung des Gartens in zwei Bereiche durch Holzflechtelemente.

- Die Balkone an der Rückfassade zeigen sich verfleckt und mit Algenbewuchs im Bereich der Betonplatten und Geländer.
- Im Keller gibt es Probleme mit aufsteigender Feuchtigkeit und auch mit Wassereindring durch Starkregen. Laut Aussagen des Miteigentümers (rechte Erdgeschosswohnung) dringt bei Regen Wasser in den Keller, bzw. die Hobbyräume. Der Miteigentümer leitet deshalb derzeit das Regenwasser der Garage und des Gebäudes auf seiner Seite mittels Rohren in den rückwärtigen Garten. Laut allgemeiner Aussagen der Miteigentümer dringt das Wasser auf der linken Seite bei starkem Regen in die Keller-, bzw. Souterrainräume ein. Das Wasser soll teilweise bis zu 5 cm hoch stehen. Für die diesbezügliche Sanierung ist mit erheblichen Kosten zu rechnen.

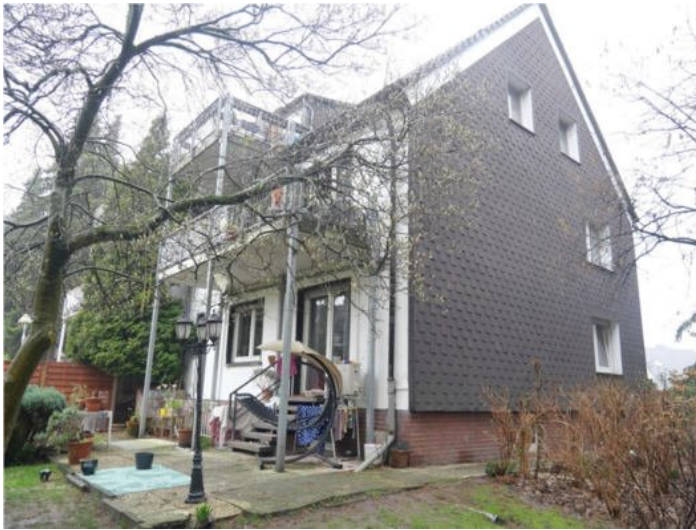
Bild 07
Übersichtsbild

Blick von Südosten auf die Rückfassade und die mit Faserzementplatten verkleidete Giebelfassade. Die Terrassenfläche der linken Erdgeschosswohnung wird über eine Außentreppe mit 6 Kunststeinstufen und einem Stahlgeländer erschlossen. In diesem Bereich der Rückfassade befindet sich auch die Kelleraußentreppe mit Zugang zur Souterrain/Kellerwohnung.

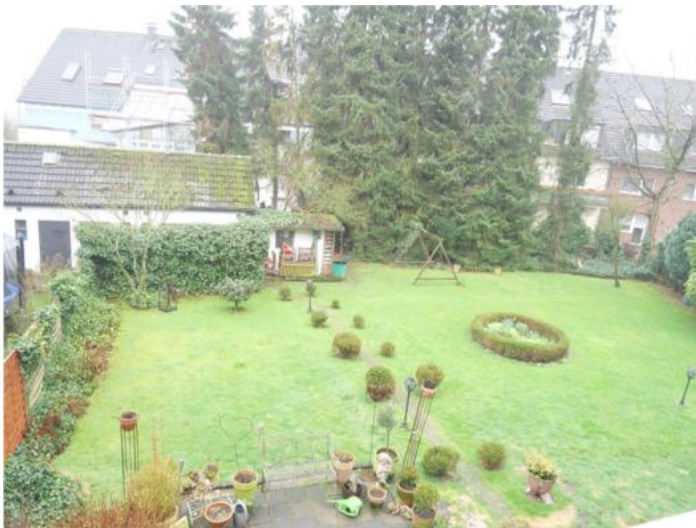
Bild 08
Übersichtsbild

Blick von oben auf die rechte Gartenhälfte des großen Grundstücks. Im Bildvordergrund die Terrasse der rechten Erdgeschosswohnung, im Hintergrund ein ehemaliges Stallgebäude und ein kleines Holzgartenhaus. Der Garten wurde mit einer Rasenfläche, Beetflächen, Büschen, Sträuchern und Bäumen angelegt und zeigt sich in einem gepflegten Zustand.

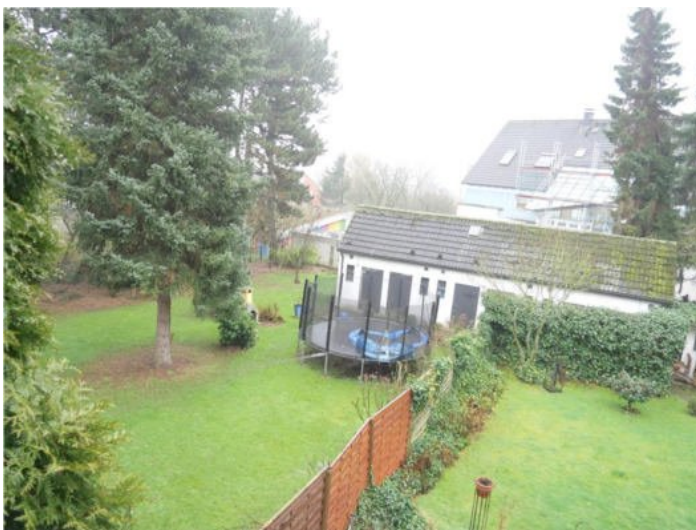
Bild 09
Übersichtsbild

Blick nach links auf die andere Hälfte des Gartens. In der Mitte der Holzflechtzaun, im Hintergrund das ehemalige Stallgebäude in Massivbauweise mit Satteldach.

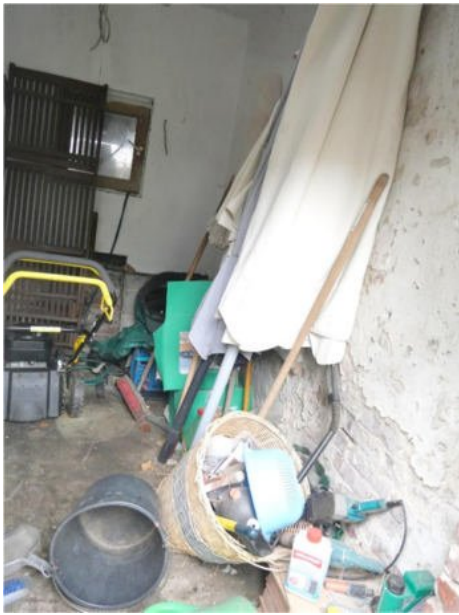
**Bild 10****Ehemaliges Stallgebäude**

Blick in einen von mehreren Abstellräumen, welche über Holzbrettertüren begangen werden. Boden mit Estrich, Wände in Mauerwerk, überwiegend verputzt und gestrichen. Der Zustand ist instandsetzungsbedürftig.

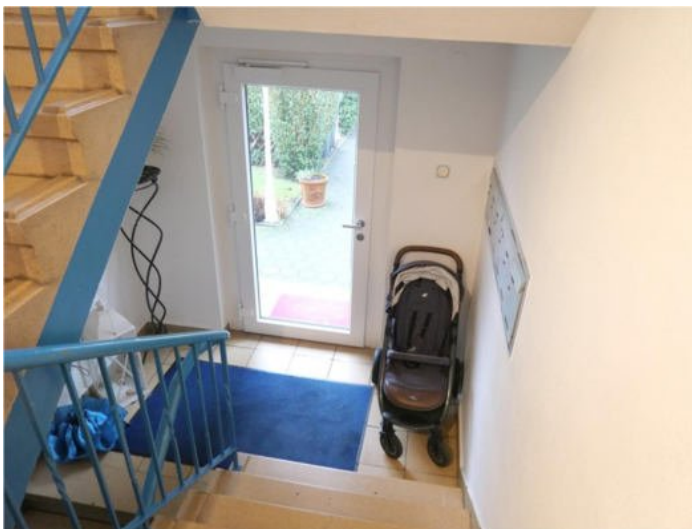
**Bild 11****Treppenhaus EG**

Blick in das Treppenhaus mit Eingangstür aus Kunststoff mit Isolierverglasung. Boden mit Kunststeinbelag (Terrazzo), Wände mit Putz und Anstrich. Zweiläufige Stahlbetontreppe mit Kunststeinbelägen (Terrazzo) und Stahlgeländer mit Holzhandlauf, gestrichen. Auf die Hochparterre-Ebene gelangt man über 7 Steigungen.

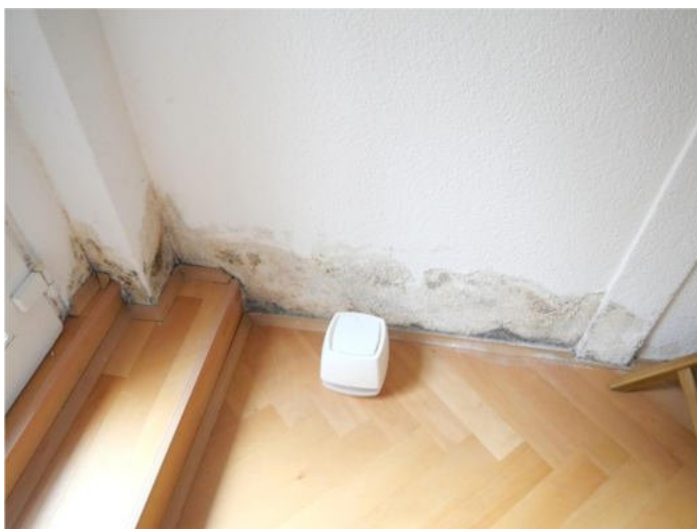
**Bild 14****Wohnung Souterrain links**

Blick auf den durchfeuchteten unteren Wandbereich mit Folgeschäden. Die Eigentümer berichteten über Probleme durch aufsteigende Feuchtigkeit im gesamten Kellerbereich, insbesondere im ausgebauten linken Teil (Souterrainwohnung). Die Schäden treten in Folge von Starkregen auf und zeigen sich an verschiedenen Stellen, unter anderem im unteren Wandbereich, im Holzparkett, an den Holzzargen der Türen etc.

Die Wohnung zeigt sich teilweise in renovierungsbedürftigem Zustand. Der Ausbau der Kellerräume wurde nicht genehmigt. Laut Aussagen von xxx, welche diese Wohnung bewohnt, wurde der Keller Ende der 1970er Jahre ausgebaut. In den unteren Wandbereichen zeigen sich stellenweise Durchfeuchtungen und folglich Ausblühungen und Verfleckungen in Putz und Anstrich. Auch im Holzparkett zeigen sich teilweise Spuren und Folgeschäden von eingedrungenem Wasser.

Die Miteigentümerin berichtete, dass eine Fachfirma bestätigt hat, dass es sich bei den Wanddurchfeuchtungen um aufsteigende Feuchtigkeit handelt. Angeblich wurde empfohlen die Außenwände zu „vergelen“, da eine Ausschachtung von außen aufgrund der Balkone nicht durchführbar sei.

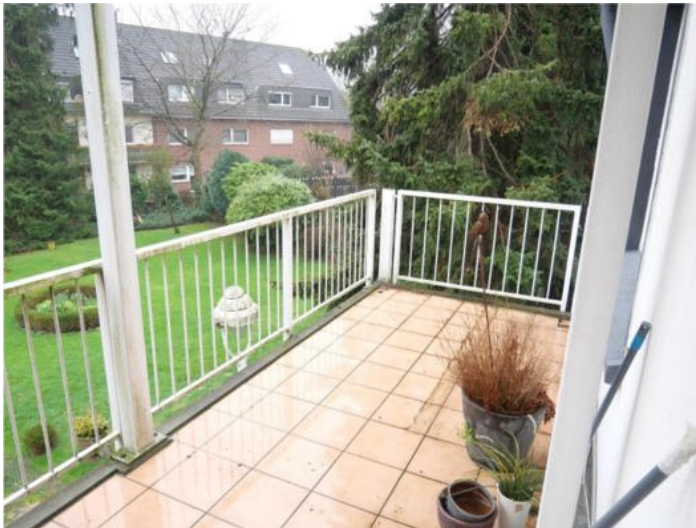
**Bild 32****Wohnung OG rechts**

Blick auf den Balkon mit Keramikplattenbelag und Stahlgeländer. Das Geländer zeigt Verfleckungen, bzw. Algenbewuchs.

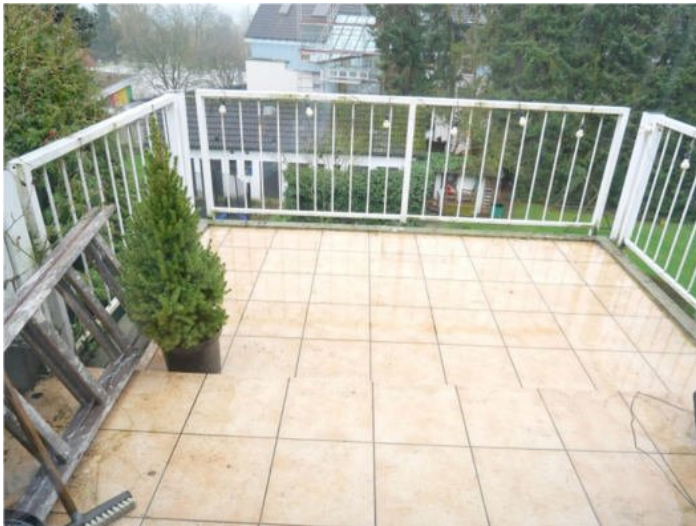
**Bild 38****Wohnung DG rechts**

Blick auf den rückwärtigen Balkon mit Keramikplattenbelag und Stahlgeländer. Die Balkone im Dachgeschoss sind kleiner als die im Obergeschoss. Die Geländer zeigen auch hier Algenbewuchs.
