GUTACHTEN
über den Verkehrswert (i.S.d. § 194 Baugesetzbuch)

Zwangsversteigerungsverfahren Geschäftsnummer: 183 K 03/25

A) Mit einem **Mehrfamilienwohnhaus und Garagengebäuden** bebautes Grundstück in **45359 Essen, Frintroper Str. 579**, Gemarkung Frintrop, Flur 15, Flurstück 277, Grundbuch von Frintrop Blatt 667

B) Mit einem **Büro- und Lagergebäude, einer Gewerbehalle und Garagen** bebautes Grundstück in **45359 Essen, Frintroper Str. 575a**, Gemarkung Frintrop, Flur 15, Flurstück 121, Grundbuch von Frintrop Blatt 667

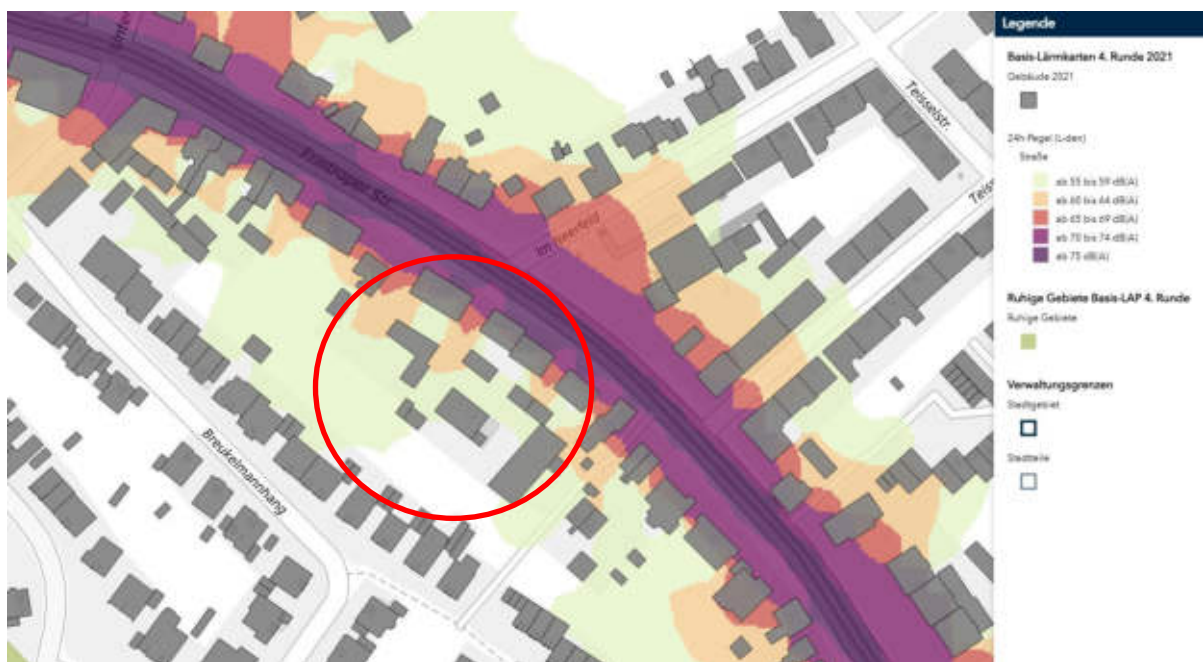
Im Bereich des zu bewertenden Grundstücks beträgt der mittlere Lärmpegel 55 bis 75 dB(A) für den Straßenlärm 24 Stunden. Von den höheren Werten ist nur das Wohngebäude betroffen, welches an der Straße liegt. Von den niedrigen Werten sind die rückwärtigen Garagen und Gewerbegebäude betroffen.

Auszug aus der Lärmkarte im Bereich der zu bewertenden Grundstücke für den Straßenlärm 24 Stunden:

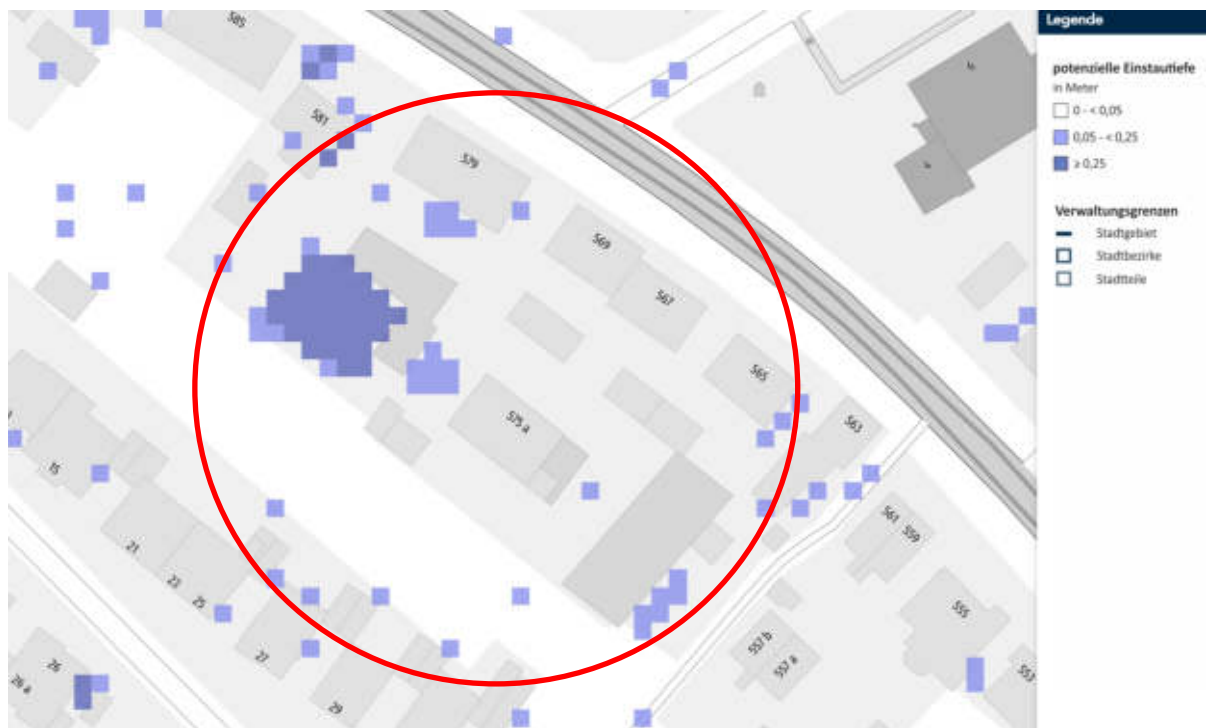
Gemäß Starkregenkarte der Stadt Essen liegt das zu Objekt in einem stellenweise gefährdeten Bereich. Insbesondere das Flurstück 277, welches einen tiefer liegenden rückwärtigen Bereich besitzt, ist hiervon betroffen. Siehe nachfolgenden Auszug aus der Karte im Bereich des zu bewertenden Objekts:

Die Karte zeigt überflutungsgefährdete Bereiche auf Basis der Ergebnisse eines Starkregenszenarios für ein 100-jährliches Ereignis ("einmal alle hundert Jahre"). Es handelt sich um eine statistische Wahrscheinlichkeit, die nur einen Anhaltspunkt dafür bietet wie oft dieser Regen wirklich auftreten kann.

Auf der Karte wird die Ausdehnung der Überschwemmung flächenhaft gezeigt. Die potenzielle Einstautiefe wird dabei in drei Klassen unterteilt: 0 bis 0,05 Meter, 0,05 bis 0,25 Meter oder höher als 0,25 Meter.

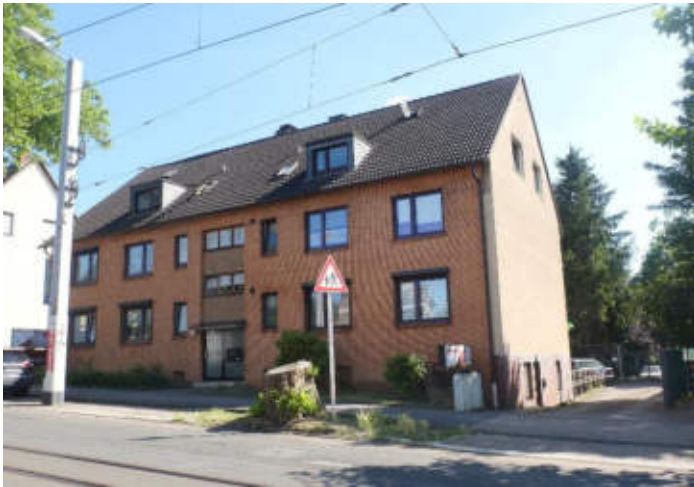
Bild 01
Übersichtsbild Flurstück 277

Blick auf das zu bewertende Objekt *Frintroper Str. 579* in Essen Frintrop. Das Grundstück, Flurstück 277, wurde ca. 1964 an der Straße mit einem Mehrfamilienhaus bebaut. Das Gebäude umfasst ein Büro im KG, 8 Wohnungen und Hobbyräume im DG. Entlang der rechten Giebelfassade gelangt man zum rückwärtigen Grundstücksbereich, auf dem Garagengebäude errichtet wurden.

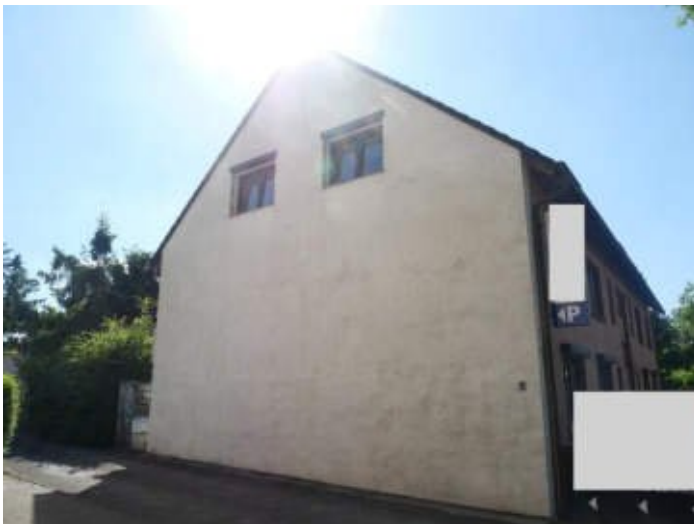
Bild 02
Übersichtsbild Flurstück 277

Blick auf die linke Giebelfassade des freistehenden Mehrfamilienhauses. Im Gegensatz zur verlinkerten Straßenfassade, wurden beide Giebelfassaden mit einem Wärmedämmverbundsystem, Putz und Anstrich ausgestattet. Davor führt eine asphaltierte Zufahrt nach hinten zu den Garagen im oberen Bereich. Gleichzeitig dient die Zufahrt der Erschließung des ebenfalls zu bewertenden Flurstück 121 (Bilder 37-52).

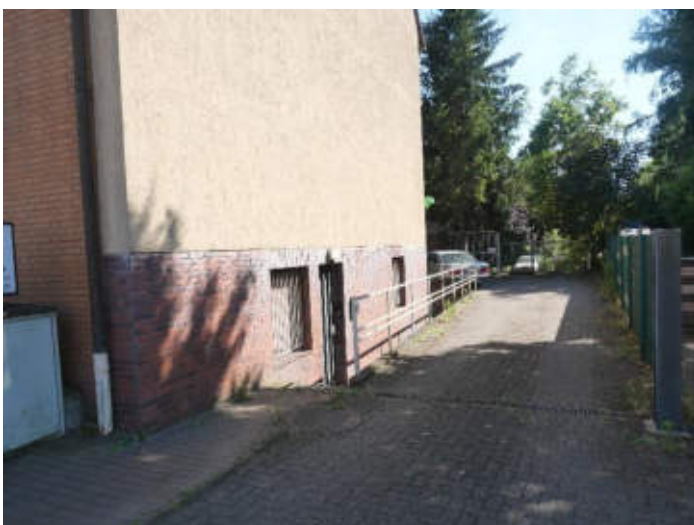
Bild 03
Übersichtsbild Flurstück 277

Blick auf die rechte Giebelfassade und die gepflasterte Zufahrt zum rückwärtigen Grundstücksbereich. Der tiefer liegende Hofbereich ganz hinten, wurde mit einem Tor abgetrennt. Davor befinden sich Stellplätze. Das Büro im KG des Mehrfamilienhauses wird an der Giebelfassade über eine Treppe und einen umlaufenden Lichthof erschlossen.

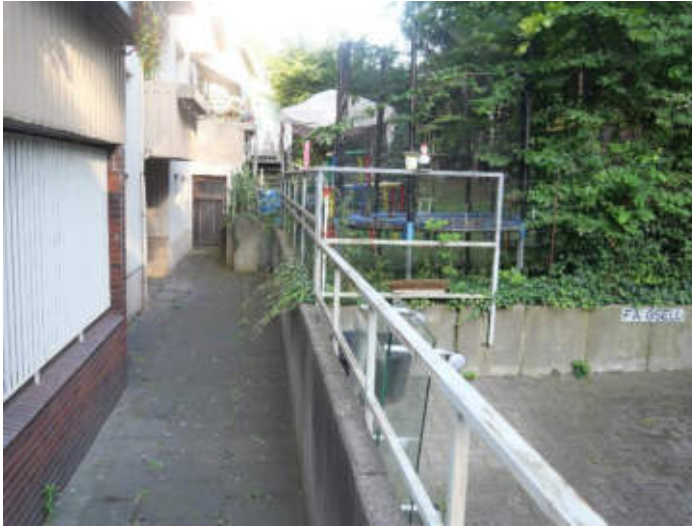
**Bild 04****Übersichtsbild Flurstück 277**

Blick auf den umlaufenden Lichthof auf Kellerniveau. Im Hintergrund einer von zwei Kellerausgängen. Rechterhand die höher liegenden Stellplätze und dahinter die Gartenfläche. Beides wird durch Betonmauern mit aufgesetzten Stahlgeländern abgestützt.

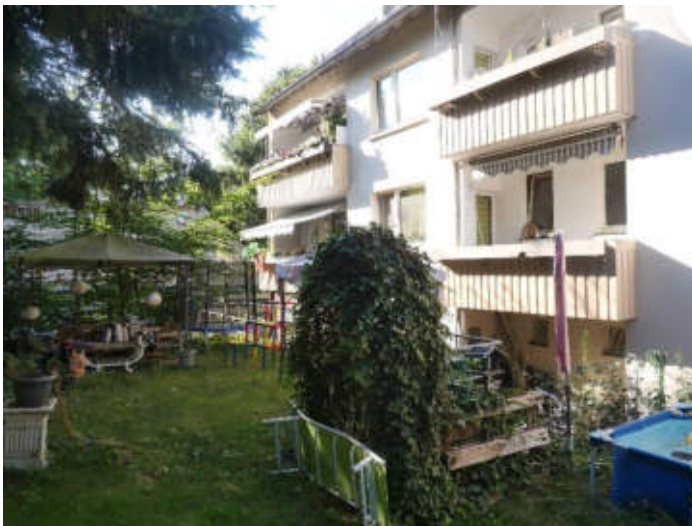
**Bild 05****Übersichtsbild Flurstück 277**

Blick auf die Gebäuderückfassade und den Gartenbereich mit Rasenfläche, Büschen und Bäumen. Die Wohnungen besitzen Loggien mit Betonbrüstungen und Pflanzkästen zur Rückseite.

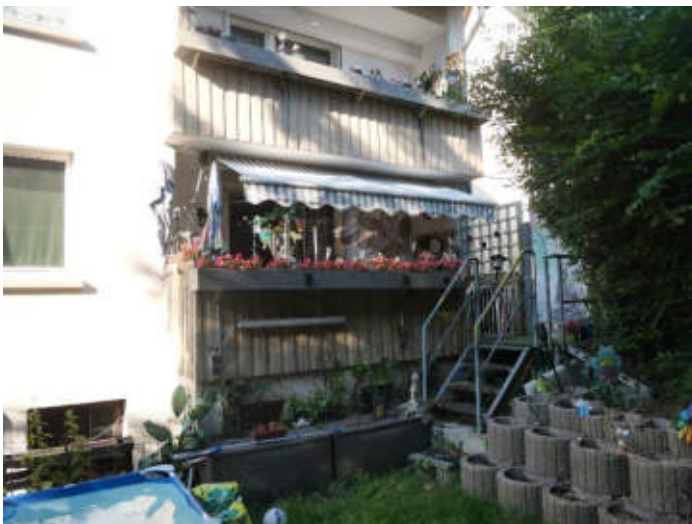
**Bild 06****Übersichtsbild Flurstück 277**

Blick nach rechts. Die linke Erdgeschosswohnung (von der Straße aus gesehen) besitzt eine Stahltreppe, die von der Loggia in den Garten führt. Rechterhand befindet sich auch ein Zugangstor von der linken Zufahrt her. Der Garten wird von den Mietern der linken Erdgeschosswohnung genutzt.

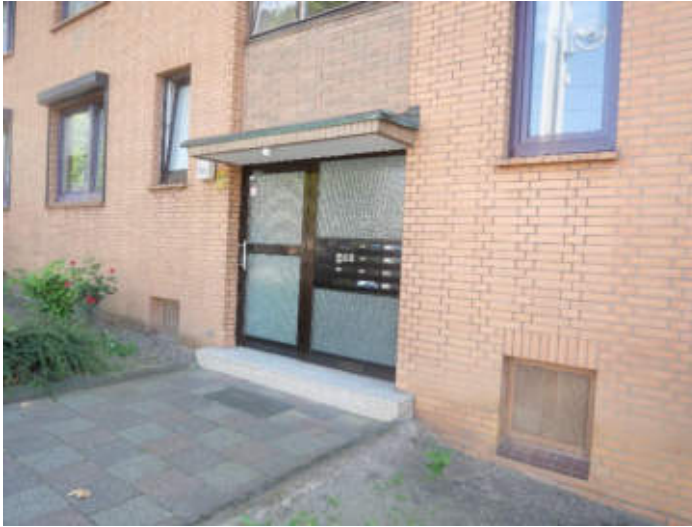
**Bild 07****Übersichtsbild Flurstück 277**

Blick auf den überdachten Haus-
eingang des Mehrfamilienhauses,
der über eine breite Wegefläche
mit Betonsteinplattenbelag er-
reicht wird. Die Haustüranlage
ist aus Aluminium mit Struktur-
glas und feststehendem Seiten-
element mit und integrierten
Briefkästen und Klingelanlage.
Die Fassade wurde verklindert,
die Stahlkellerfenster liegen hier
im Sockelbereich.

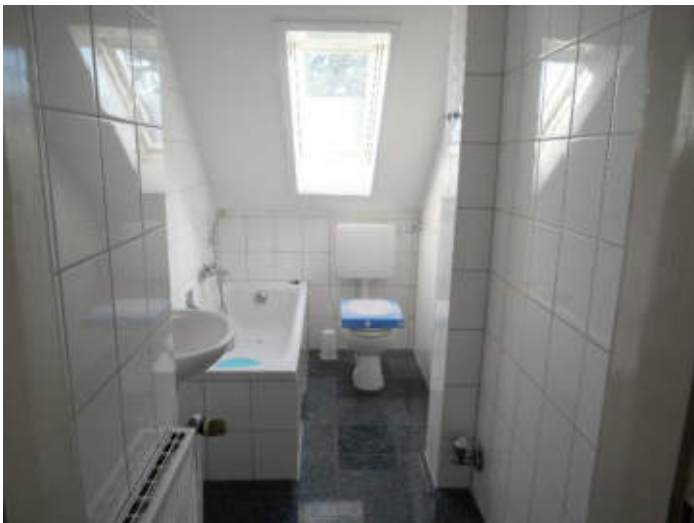
**Bild 21****Wohnung DG mitte/rechts**

Blick in das Bad der leerstehenden 2-Zimmer-Wohnung. Ausstattung mit Badewanne, Toilettenkörper und Waschbecken. Boden mit Keramikplattenbelag, Wände in den geraden Bereichen gefliest. Die Belichtung erfolgt über ein Dachflächenfenster von Velux.

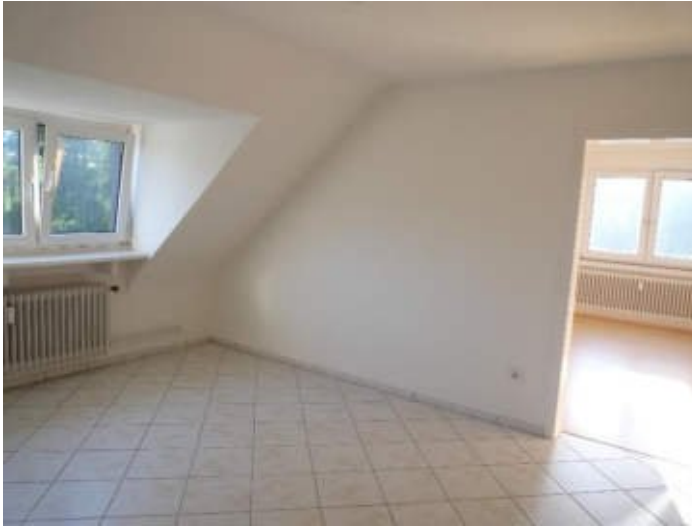
**Bild 22****Wohnung DG mitte/rechts**

Blick in den Wohnbereich mit Tür zum Schlafzimmer rechterhand, welches mit Laminatboden ausgestattet wurde. Boden im Wohnbereich mit Keramikplattenbelag, Wände mit Tapete und Anstrich. In der Gaube alte Kunststoff-Fenster mit Isolierverglasung. Auch die Heizkörper sind alt. Im Dachgaubenfensterbereich zeigen sich Durchfeuchtungen, die eventuell vom Dach her stammen. Die Ursache sollte genauer untersucht werden.

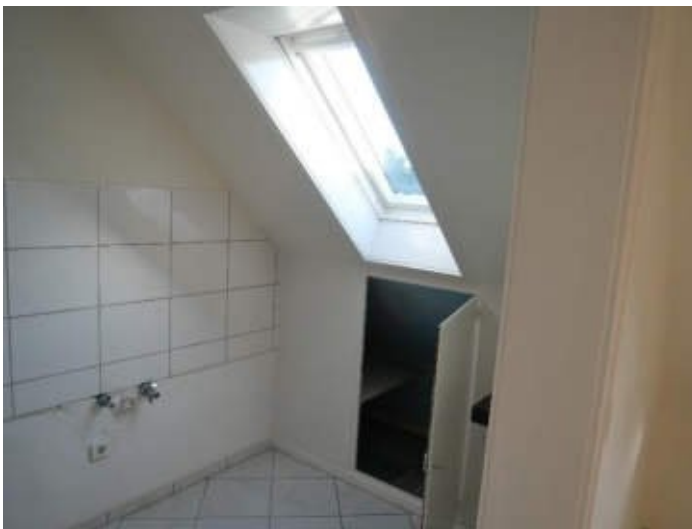
**Bild 23****Wohnung DG mitte/rechts**

Blick in die kleine Küche, die ebenfalls vom Wohnbereich her begangen wird. Boden mit Keramikplattenbelag, Wand mit Fliesenspiegel. Rechterhand ein Dachflächenfenster von Velux.

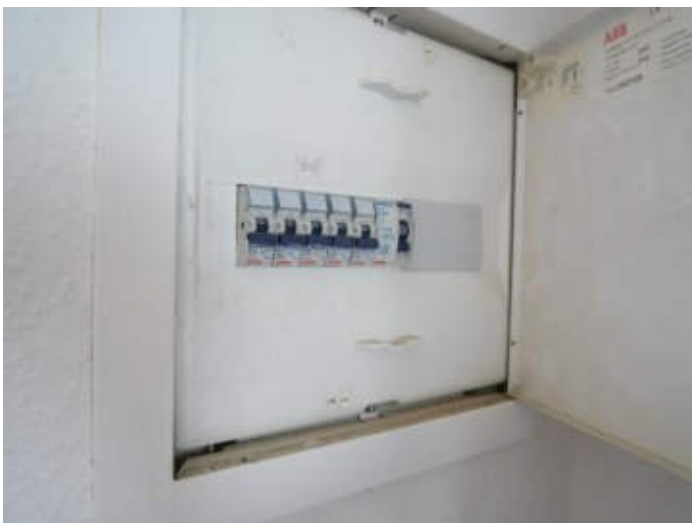
**Bild 24****Wohnung DG mitte/rechts**

Blick in die Elektrounterverteilung. Auch hier ist die Ausführung älteren Datums.

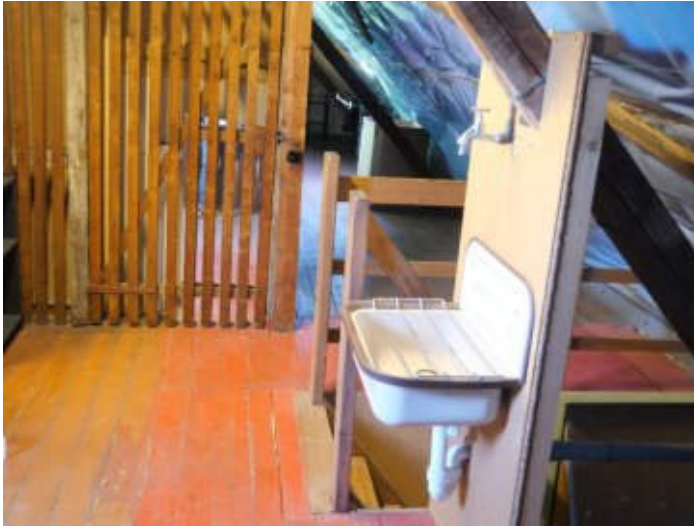
**Bild 25****Spitzboden**

Blick in den nicht ausgebauten Spitzbodenbereich, der über eine separate Holzterrasse vom Treppenhaus her erschlossen wird. Die Dachflächen wurden mit einer Zwischensparrendämmung und einer Folie versehen.

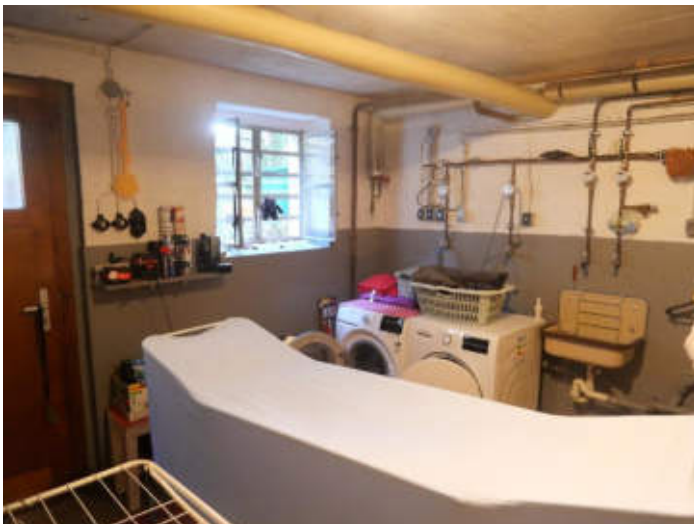
**Bild 27****Kellergeschoss**

Blick in den gemeinschaftlichen Waschkeller, ausgestattet mit Waschmaschinenanschlüssen und Ausgussbecken. Sockel mit Zementanstrich. Über die alte Holztür mit Glasfeld gelangt man zum rückseitigen Lichthof. Rechts daneben ein Stahlkellerfenster mit Einfachverglasung und Außenvergitterung.

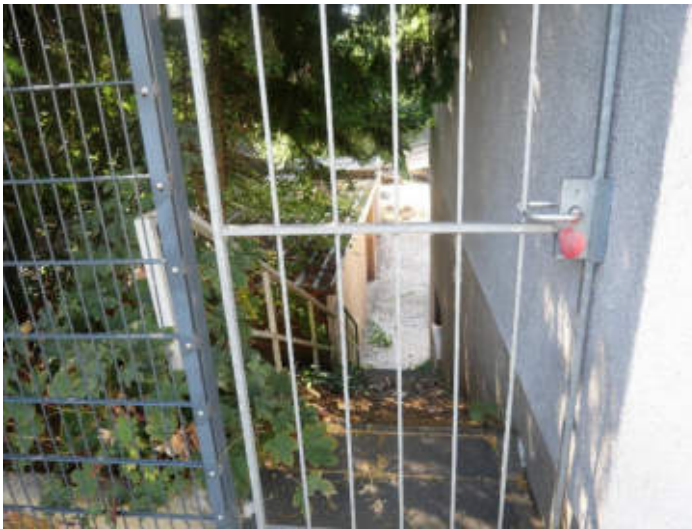
**Bild 36****Übersichtsbild Flurstück 277**

Blick auf das Stahltor, welches sich zwischen den Garagen auf Bild 34 befindet. Von hier aus führt eine Treppe auf den tiefer liegenden Hofbereich von Flurstück 277. Rechterhand das 2-geschossige Garagengebäude.

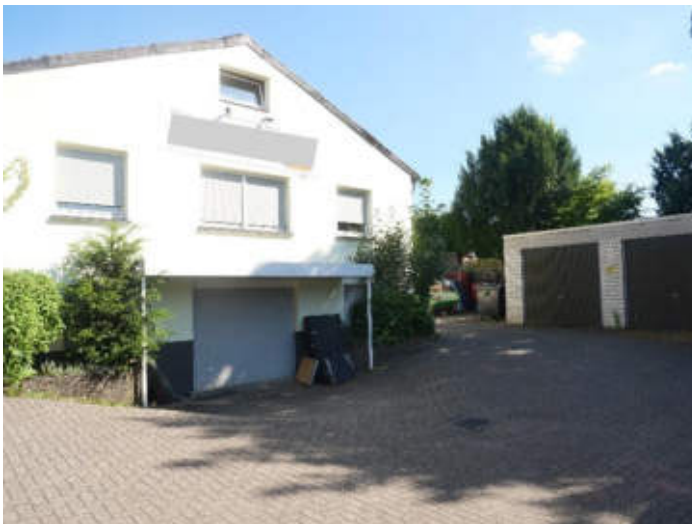
**Bild 37****Übersichtsbild Flurstück 121**

Blick auf das zu bewertende Hinterliegergrundstück, Flurstück 121, welches über die Zufahrt auf dem Nachbargrundstück, Flurstück 277 erschlossen wird, siehe Bild 2. Flurstück 121 wurde mit einem freistehenden Büro- und Lagergebäude (links im Bild), Garagen (rechts im Bild) und einer Gewerbehalle (siehe Bild 5) bebaut. Der Hofbereich wurde überwiegend mit Betonsteinpflaster befestigt.

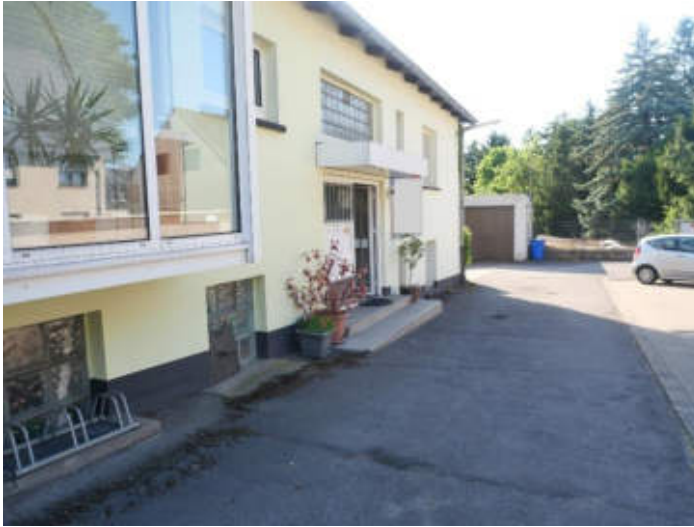
**Bild 38****Büro- und Lagergebäude**

Blick auf die Eingangsfassade des Büro- und Lagergebäudes, welches etwa in den 1960er Jahren in der Mitte des Flurstücks 121 errichtet wurde. Ganz links im Bild ein verglaster Wintergarten mit Außentreppe, in der Bildmitte der überdachte Hauszugang mit zwei breiten massiven Eingangsstufen. Hier wurde der Hofbereich asphaltiert, rechterhand eine gepflasterte Stellplatzfläche entlang der nordöstlichen Grundstücksgrenze.

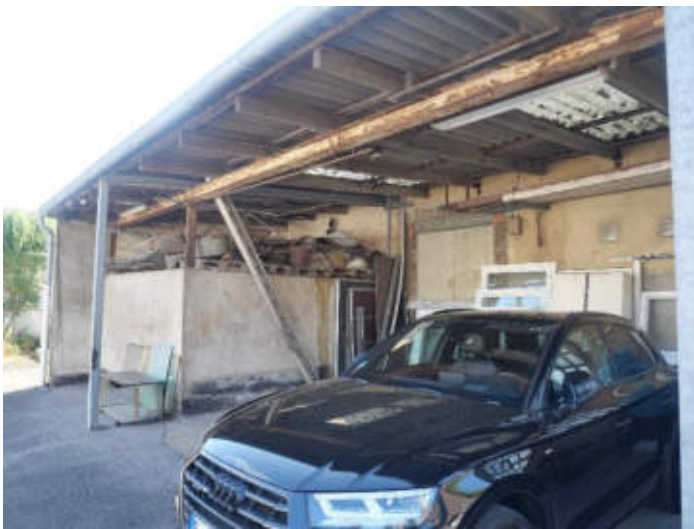
**Bild 39****Übersichtsbild Flurstück 277**

Blick auf den an der südöstlichen Seite des Büro- und Lagergebäudes angebauten Unterstand.

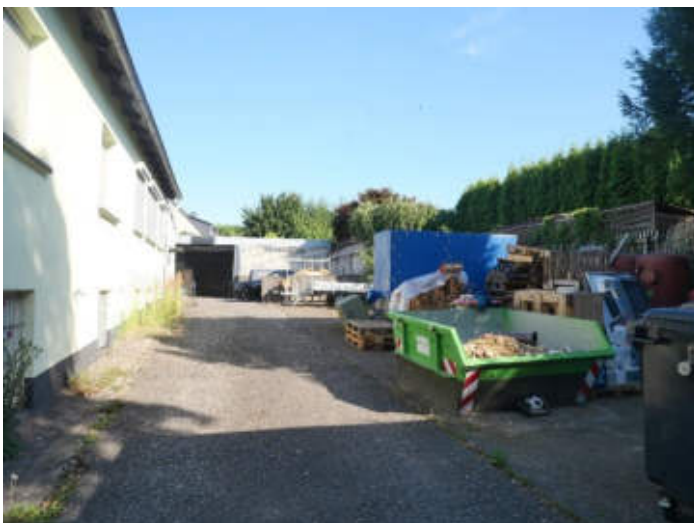
**Bild 40****Übersichtsbild Flurstück 121**

Blick auf den südwestlichen Grundstücksbereich. Rechterhand eine Lagerfläche an der Grundstücksgrenze. Vor Kopf im Hintergrund die Gewerbehalle, linkerhand das Büro- und Lagergebäude.

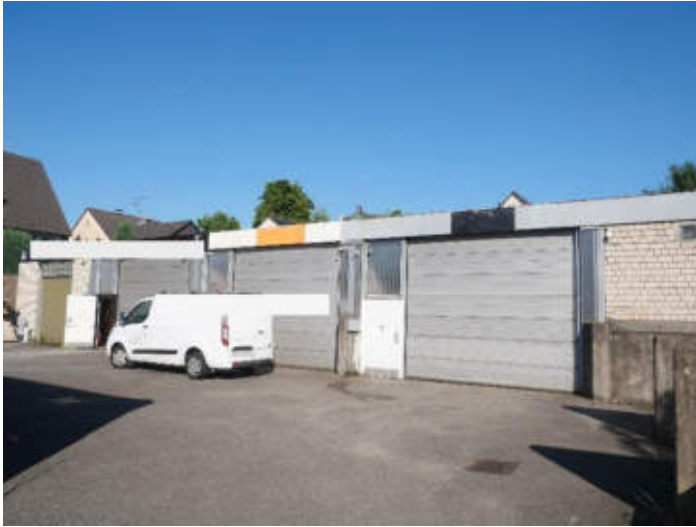
**Bild 41****Halle, Flurstück 121**

Blick auf die vermutlich in den 1970er Jahren erstellte Halle. Das Gebäude wurde in 3 Bereiche unterteilt mit 3 Sektionaltoren und Schlupftüren. Die Wände wurden aus Betonsockeln und Mauerwerk errichtet, das Flachdach aus Metallblechen mit bituminösen Bahnen. Die Bereiche sind gewerblich vermietet. Eine Genehmigung für diese Halle liegt nicht vor.

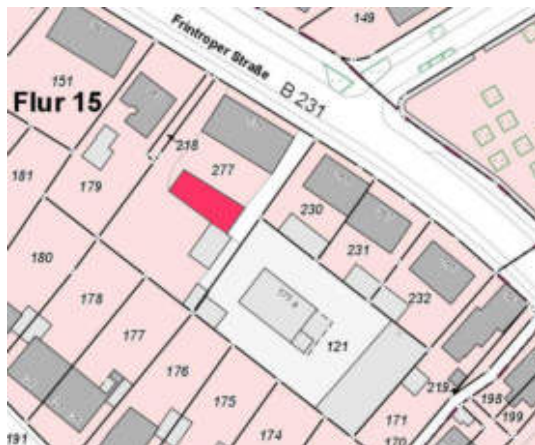
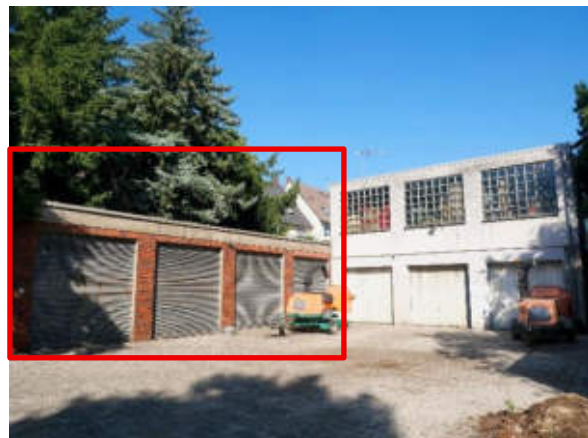
Großgaragen, Flurstück 277

Im rückwärtigen und tieferliegenden Hofbereich des Flurstücks 277 wurde in den 1970er Jahren ein Großgaragengebäude mit 4 Garagen errichtet. Es handelt sich um ein massives Gebäude in Betonkonstruktion mit Riemchenverkleidung, Attika mit Blechabdeckung und Flachdach mit bituminösen Bahnen. Der Zugang zu den einzelnen Garagen, die teilweise zusammengelegt wurden, erfolgt über elektrisch bedienbare Metallrolltore. Innen wurden sie mit Kunststeinplattenbelag ausgestattet, die Betonwände und -decke wurden teilweise gestrichen und stellenweise mit Fliesen verkleidet. Zur Belichtung sind Glasbausteinfenster und Oberlichter vorhanden. Die Garagen sind mit Strom und Wasser ausgestattet. Im linken, bzw. südöstlichen Gebäudereich befinden sich sanitären Anlagen: Eine Toilette mit Waschbecken und eine Toilette mit zwei Waschbecken und Dusche, beides ausgestattet mit kleinformatige Fliesen am Boden und die Wände ca. 1,50 m hoch gefliest. Die Anlagen sind alt (vermutlich aus dem Baujahr) und sanierungsbedürftig. Sie werden teilweise als Lagerfläche genutzt. Des Weiteren sind ein Spindraum und ein Lagerraum abgetrennt worden. Die Stahltüren und Metalltore zeigen Korrosionserscheinungen. Die Garagen sind vermietet.

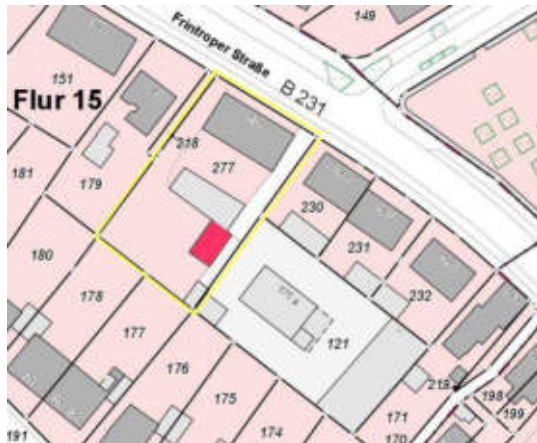
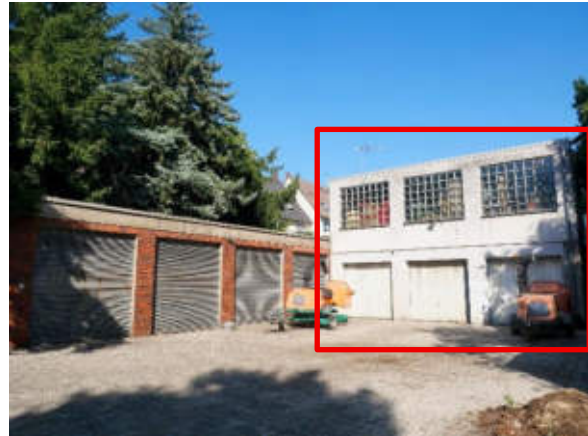
2-geschossige Garagen, Flurstück 277

Zusammen mit dem zuvor beschriebenen Großgaragengebäude wurde im Hofbereich des Flurstücks 277, winkelförmig dazu, ein weiteres Garagengebäude erstellt. Das Gebäude ist 2-geschossig und wurde im unteren Bereich in Betonkonstruktion erstellt, wie auch das andere angrenzende Großgaragengebäude. Gemäß Planunterlagen wurde in den 1970er Jahren nur der untere Teil errichtet. Vermutlich wurde erst später der obere Bereich in Mauerwerksbauweise aufgesetzt. Eine Genehmigung hierfür wurde in der Bauakte der Stadt Essen nicht gefunden. Die 3 Garagen im unteren Geschoss werden über den tiefer gelegenen Hofbereich erschlossen. Die 3 weiteren Garagen im oberen Geschoss werden von der anderen Seite her, im höher gelegenen Grundstücksbereich erschlossen. Die unteren Garagen werden über Stahlschwingtore erschlossen und wurden mit Kunststeinplattenbelag ausgestattet, die Betonwände und -decken teilweise gestrichen. Die Zwischenwände wurden in KS-Mauerwerk erstellt. In der linken, bzw. nordöstlichen Garage befindet sich eine Stahltür zur angrenzenden Großgarage im Sanitärbereich. Die mittlere und die rechte Garage sind über einen breiten Durchgang miteinander verbunden. Die Stahlschwingtore und die Stahltür zeigen Korrosionserscheinungen.

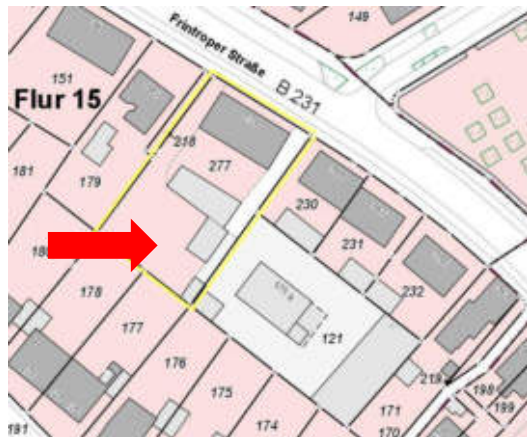
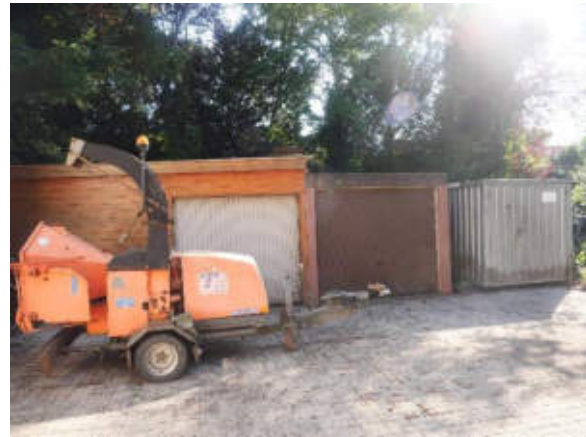
Fertigarage, Container und Holzbaracke, Flurstück 277

Im rückwärtigen Hofbereich von Flurstück 277, gegenüber der Großgarage wurden des Weiteren eine Fertiggarage, ein Container und eine Holzbaracke aufgestellt, die vom Mieter der Großgaragen und des Hofes genutzt werden. Am Ortstermin war nur ein Einblick in die Fertiggarage, welche als Lagerraum genutzt wird, möglich. Die Gebäude sind nicht genehmigt, siehe Ausführungen auf Seite 17/18.

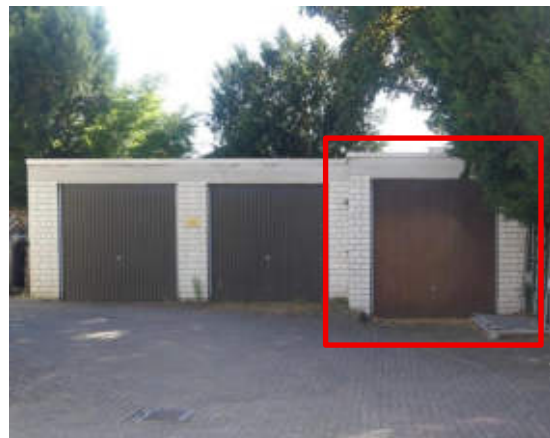
Garage, Flurstück 277

An der südwestlichen Grenze befindet sich ein Garagengebäude mit 3 Garagen, von denen nur das rechte auf Flurstück 277 liegt. Die beiden anderen liegen auf dem Flurstück 121. Es handelt sich um ein unverputztes Mauerwerksgebäude mit Betonsturz, Flachdach mit bituminöser Eindeckung und Attika mit Metallumrandung. Innen wurde es die Garage mit Keramikplattenbelag und Metalldecke ausgestattet. An der rechten Seite befindet sich ein großes Glasbausteinfenster. Die Garage besitzt ein Stahlschwinger und eine zusätzliche Tür an der linken Seite, im hervorspringenden Gebäudebereich. Eine Baugenehmigung für das Garagengebäude wurde in der Bauakte der Stadt Essen nicht gefunden, siehe Ausführungen auf Seite 17/18.

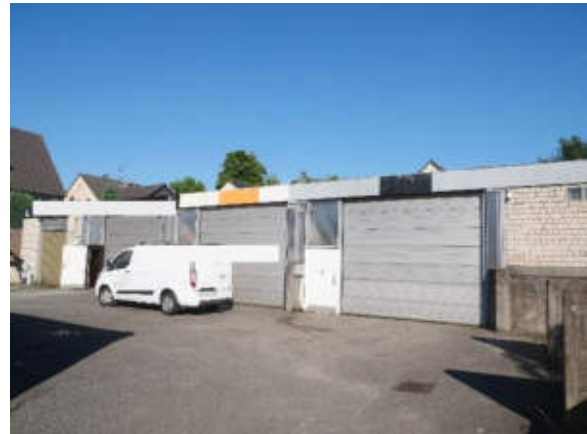
Halle, Flurstück 121

An der südöstlichen Grundstücksgrenze wurde etwa in den 1970er Jahren ein 1-geschossiges Hallengebäude errichtet. Das Gebäude wurde mit Betonsockel und darüber mit Mauerwerkswänden erstellt und mit 3 Sektionaltoren ausgestattet. Die Dach-eindeckung wurde mit Stahlblechen und bituminösen Bahnen vorgenommen, stellenweise wurden Oberlichter eingesetzt. Der Boden ist aus Beton. Heute zeigt sich das Gebäude in 2 Bereiche aufgeteilt. Eine Baugenehmigung für die Halle wurde in der Bauakte der Stadt Essen nicht gefunden. Allerdings gibt es eine Bauvoranfrage von 1972. Es wird von einer überdachten Lagerfläche ausgegangen, siehe Ausführungen auf Seite 18/19.

Ausstattung mit Sektionaltor und Schlupftür, Betonboden. Belichtung über Oberlicht, Glasbausteinfenster und transluzente Kunststoffstegplatten. Linker Bereich mit Stahlschwinger. Büroeinbau (durch Mieter). Die Halle ist vermietet. In der Vergangenheit gab es angeblich Wasserschäden aufgrund Undichtigkeiten im Dach, welche dann repariert wurden, meistens durch die Mieter.

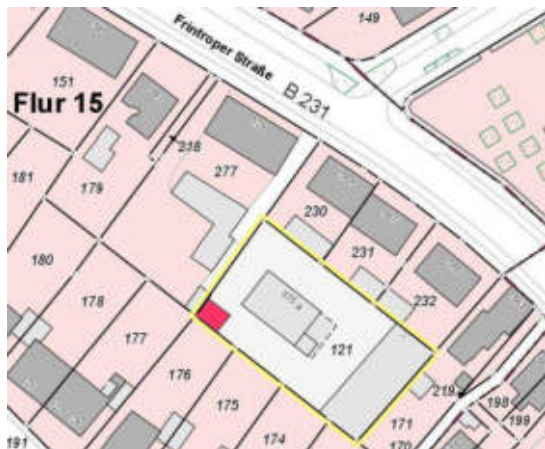
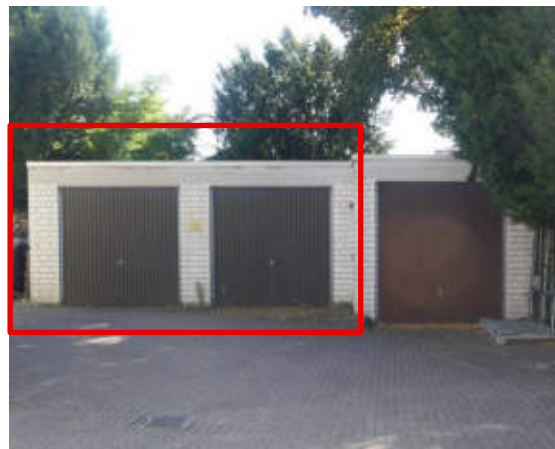
An der südwestlichen Grenze befindet sich ein Garagengebäude mit 3 Garagen, von denen nur die beiden linken auf Flurstück 121 liegen. Die ganz rechte Garage wurde leicht nach vorne versetzt und liegt auf dem Flurstück 277. Es handelt sich um ein unverputztes Mauerwerksgebäude mit Betonsturz, Flachdach mit bituminöser Eindeckung und Attika mit Metallumrandung. Innen wurde es mit Keramikplattenbelag und einer Metalldecke ausgestattet. An der linken Seite befindet sich ein großes Glasbausteinfenster. Die beiden Garagen sind durch einen breiten Durchgang miteinander verbunden und besitzen jeweils ein Stahlschwingtor. Eine Baugenehmigung für das Garagengebäude wurde in der Bauakte der Stadt Essen nicht gefunden, siehe Ausführungen auf Seite 18/19.
