## **GUTACHTEN** **über den Verkehrswert (i.S.d. § 194 Baugesetzbuch)**

Zwangsversteigerungsverfahren Geschäftsnummer: 183 K 27/25

**Objekt:** Mit einem Mehrfamilienhaus bebautes Grundstück in  
45359 Essen, **Riekenbank 13a**,  
Gemarkung Schönebeck, Flur 004, Flurstück 869,  
Grundbuch von Schönebeck Blatt 3833

Wertermittlungstichtag (=Qualitätstichtag): 24.09.2025

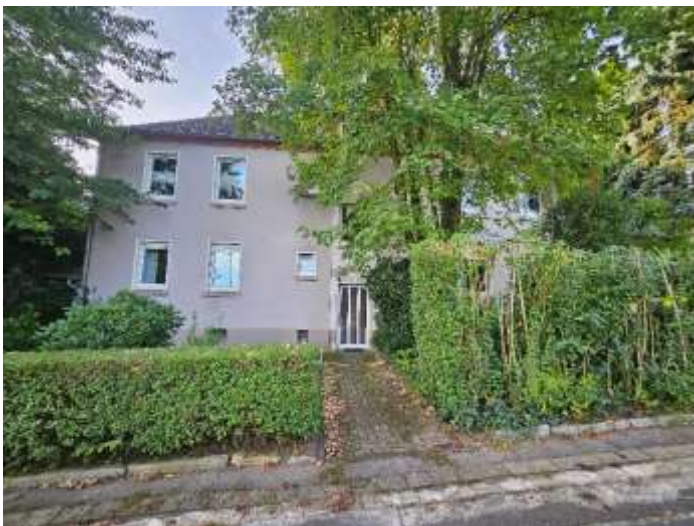
**Bild 01**  
**Übersichtsbild**

Blick auf die Vorderfassade des zu bewertenden Objekts *Riekenbank 13a* in Essen-Schönebeck. Es handelt sich um ein zweigeschossiges Mehrfamilienhaus mit nicht ausgebautem Dachgeschoss. Das freistehende Wohnhaus wurde angeblich ca. 1929 in Massivbauweise erbaut.

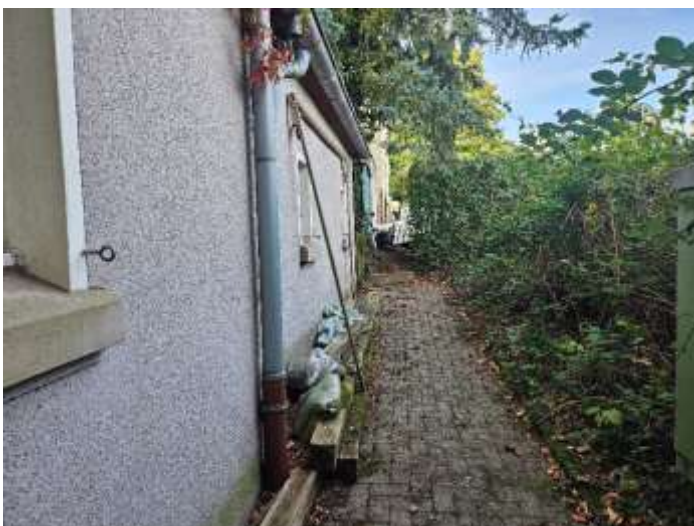
**Bild 02**  
**Übersichtsbild**

Blick auf den Weg vor dem rechten eingeschossigen Anbau. Der gepflasterte Weg ist vermoost. Oben sieht man den fehlenden Anschluss der Dachrinne an das Fallrohr. Die Fensterbänke sind aus Beton. Rechts sieht man noch die Trafostation, die laut Aussage des Miteigentümers nicht mehr in Betrieb sein soll. Dahinter befindet sich der verwilderte Vorgarten.

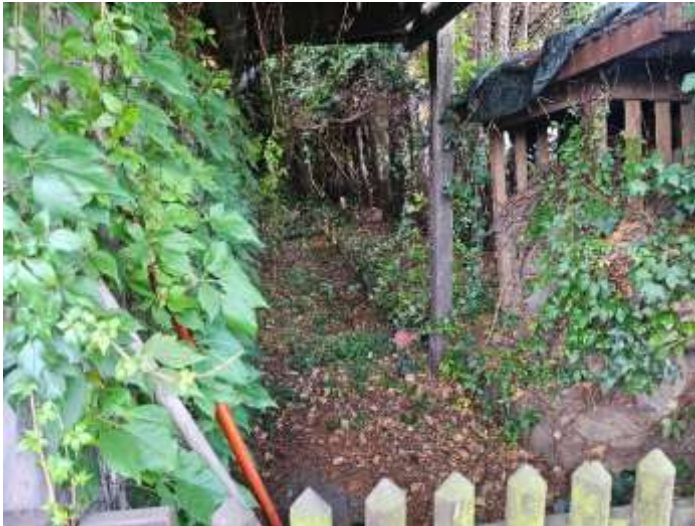
**Bild 03**  
**Übersichtsbild**

Blick auf den unbefestigten Weg an der rechten Grundstücksgrenze. Er ist im vorderen Bereich mit einer Holzkonstruktion und transluzenten PVC-Platten überdacht. Ein Holzlattenzaun dient als Einfriedung. Links sieht man den fast zugewachsenen Anbau.

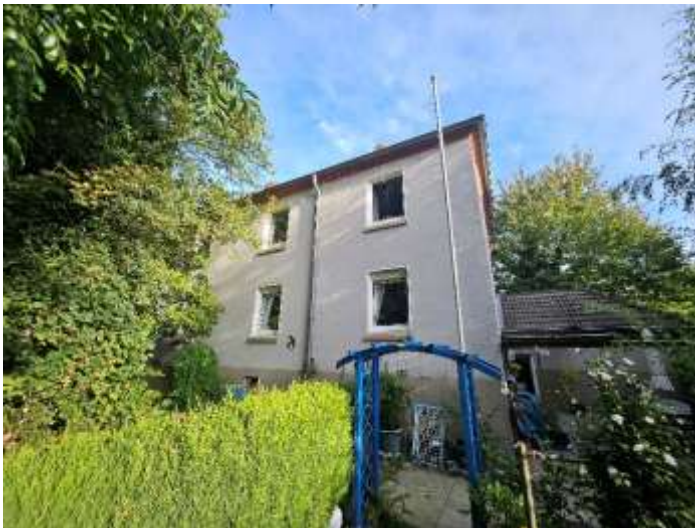
**Bild 04**  
**Übersichtsbild**

Blick von dem kleinen Freisitz auf die Rückfassade des Hauses. Die Wände sind verputzt und gestrichen. Dachrinnen und Fallrohre sind aus Zink. Rechts sieht man den eingeschossigen Anbau mit einer davor liegenden Terrasse.

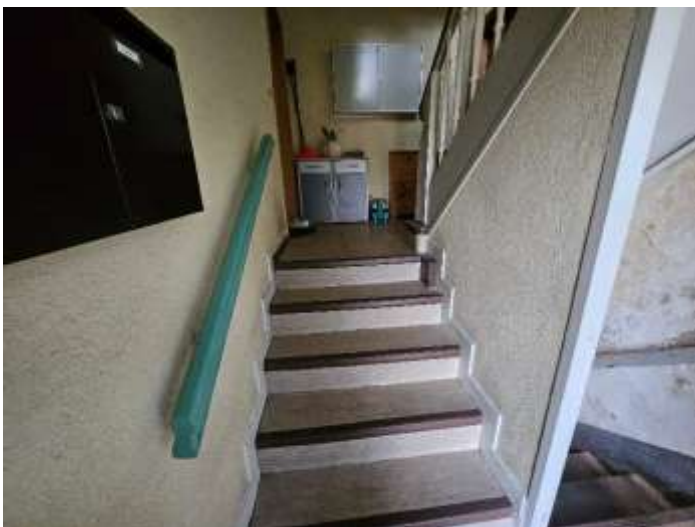
**Bild 05**  
**Übersichtsbild**

Blick vom Hauseingang auf das erste Treppenpodest. Rechts führt eine massive Treppe in den Keller. Links sieht man die angeschraubten Briefkästen. Die Treppe ist aus Holz mit Holzhandlauf. Auf dem Boden wurden PVC-Platten verlegt. Die Wände sind verputzt. Geradeaus sieht man den gemeinsamen Elektrokasten mit den Unterverteilungen der beiden Wohnungen im Hochparterre.

Im Treppenhaus sind an einer Wand im Erdgeschoss Farbabplatzungen sichtbar und es zeigen sich Feuchtigkeitserscheinungen. Auch an weiteren Stellen sind Abplatzungen sichtbar. Die zweiläufige Treppe ist aus Holz mit Holzstufen und Holzhandlauf. Hier sind Farbabplatzungen sichtbar. Das gesamte Holzwerk ist neu zu streichen. Die Wände sind an den fehlerhaften Stellen zu sanieren und neu zu streichen.

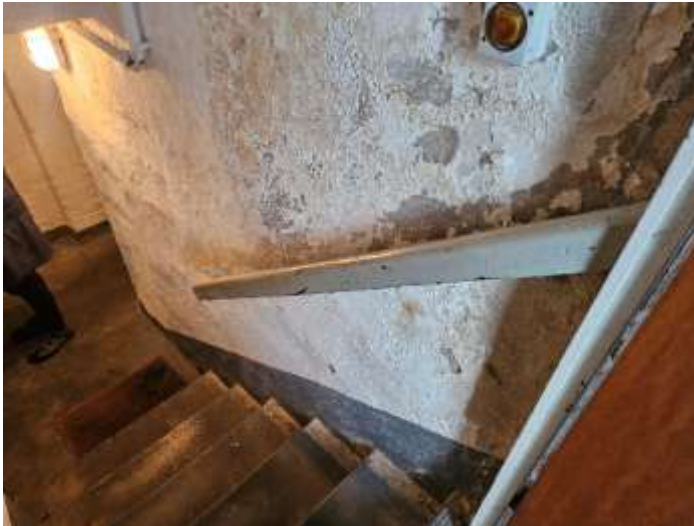
**Bild 06****Keller**

Blick auf die massive Kellertreppe mit Holzhandlauf an der Wand. Die Betonstufen zeigen Abnutzungserscheinungen. Man sieht hier auch Farbabplatzungen an der Wand.

Eine massive Treppe mit Holzhandlauf führt in den Keller. Die Stufen sind abgenutzt. Die Wände im Keller sind unverputzt und gestrichen. Hier zeigen sich an mehreren Stellen Farbabplatzungen. Hier ist die Ursache zu beseitigen und die Wände neu zu streichen. Der Boden hat einen Estrichbelag. Hier zeigen sich Ausbruchstellen. Diese sind zu verschließen und der Boden ist neu zu streichen.

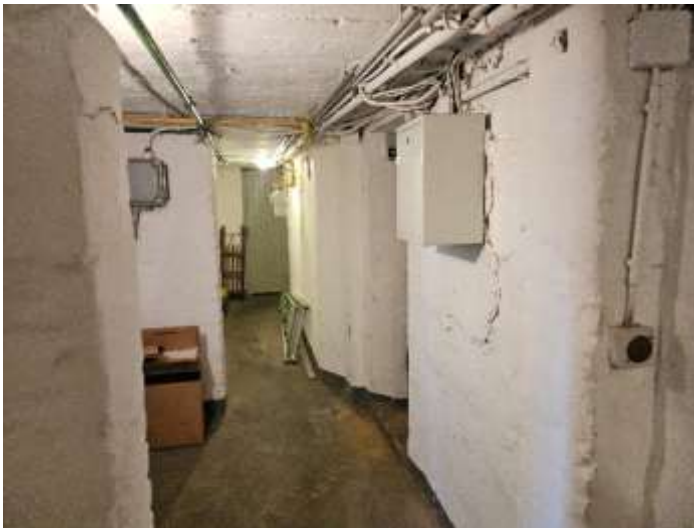
**Bild 07****Keller**

Blick in den Kellerflur. Die Wände sind unverputzt und gestrichen. Auf dem Boden wurde Estrich verlegt, der gestrichen ist und auch Abnutzungserscheinungen aufweist. Die Kellerdecke ist aus Stahlbeton, unverputzt und gestrichen.

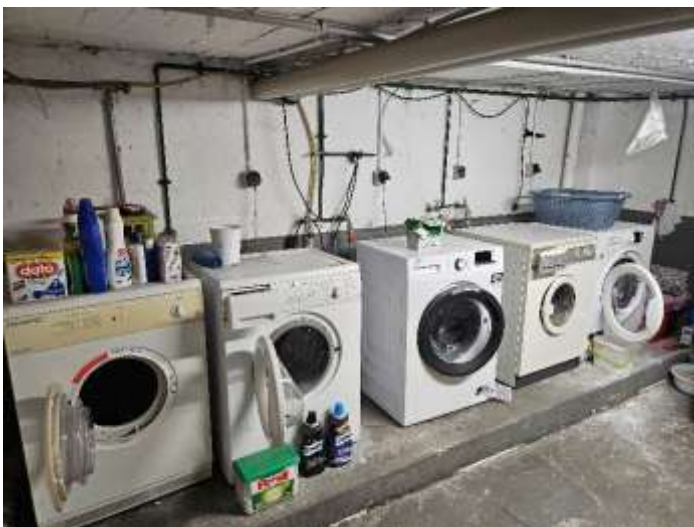
**Bild 08****Keller**

Blick in die Waschküche. Die Waschmaschinen sind auf einem Betonsockel gestellt. Die Wände sind auch hier unverputzt und gestrichen. Es zeigen sich hier Farbabplatzungen. Der Estrich davor hat einen Bodenablauf (nicht im Bild). Von hier aus gelangt man über eine Tür in den Garten (nicht im Bild).

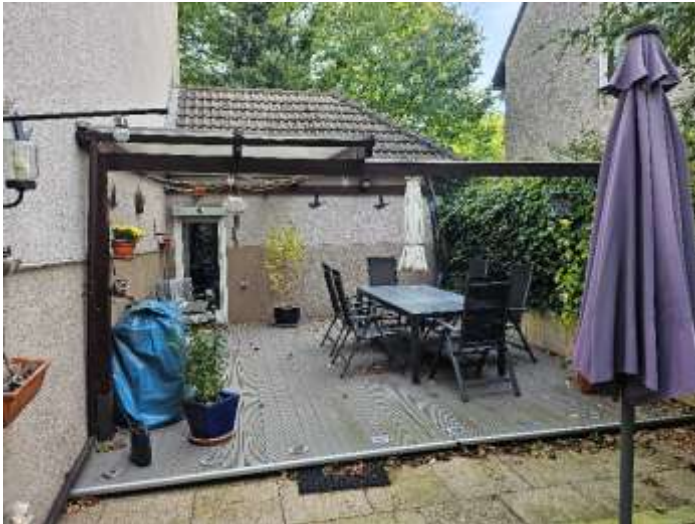
**Bild 15**  
**EG links**

Blick auf die Terrasse der Wohnung. Von dem Mieter wurde ein Bodenbelag aus WPC-Platten mit integrierter Bodenbeleuchtung errichtet. Darüber wurde eine Überdachung aus Holz mit transluzenten Kunststoffelementen aufgestellt.

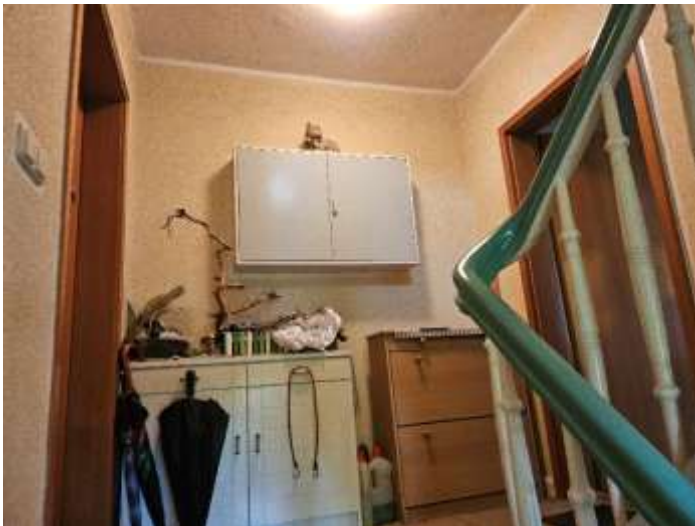
**Bild 16**  
**Treppenhaus**

Blick auf das Podest im 1. Obergeschoss. Die Wohnungseingangstüren sind aus Holz in einer Holzzarge. Geradeaus sieht man die Elektrounterverteilung für beide Wohnungen. Das Treppengeländer ist aus Holz mit gedrehten Senkrechtstäben und einem Holzhandlauf. Die Wände sind tapeziert.

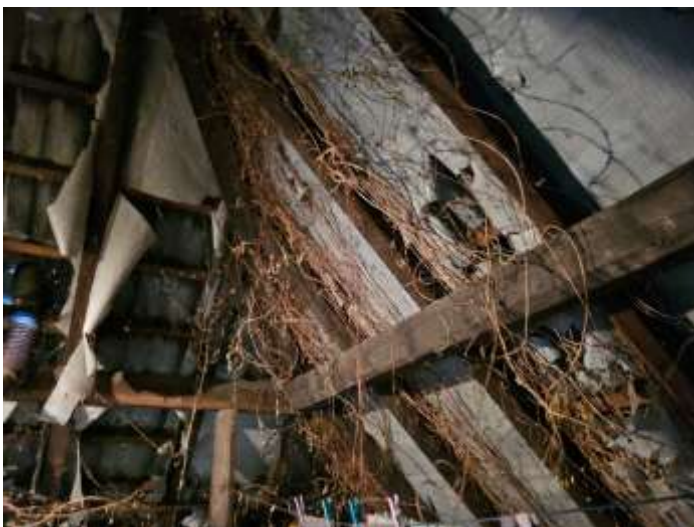
**Bild 20****Dachboden**

Blick in den Dachboden. Auf der rechten Dachseite wächst Efeu durch die Dachpfannen und die teils zerrissene Unterspannbahn. Laut Aussage des Miteigentümers wurde die oberste Geschosdecke gedämmt.
