GUTACHTEN **über den Verkehrswert (i.S.d. § 194 Baugesetzbuch)**

Zwangsversteigerungsverfahren Geschäftsnummer: 183 K 045/22

3.187 /100.000 Miteigentumsanteil an dem
gemeinschaftlichen Eigentum für das mit einem
Wohn- und Geschäftshaus bebaute Grundstück in
45147 Essen, Keplerstraße 96, 98, 100,
Gemarkung Holsterhausen
Flurnummer 24, Flurstücksnummer 350
verbunden mit dem Wohnungseigentum Nr. 24
gelegen im 3.OG rechts, Haus Nr. 96
mit Kellerraum Nr. 24
Wohnungsgrundbuch von Holsterhausen Blatt 5054
Verkehrswert: 125.000,00 Euro

Wertermittlungsstichtag (= Qualitätsstichtag): 16.05.2023

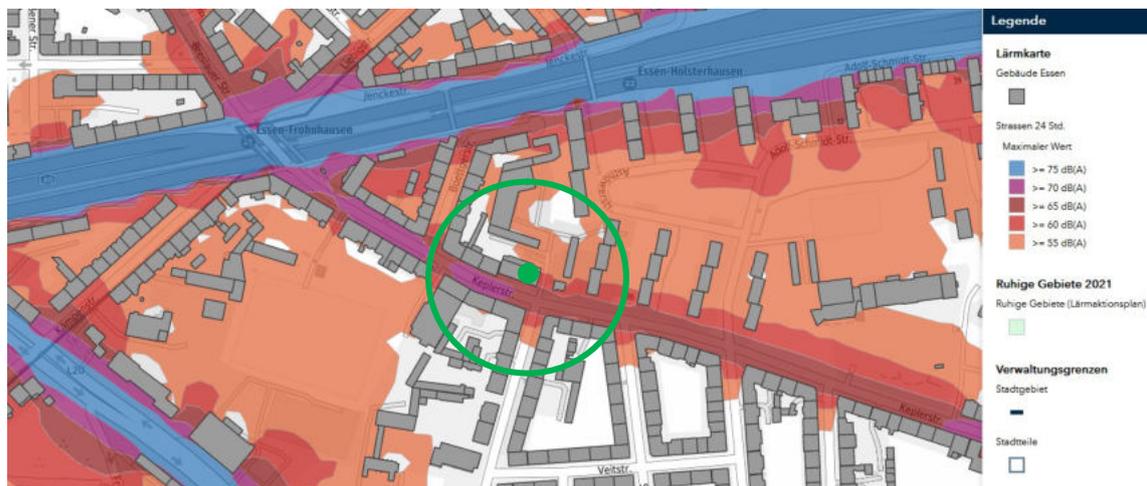
Auszug aus der Lärmkarte der Stadt Essen im Bereich der zu bewertenden Bebauung für den Straßenlärm 24 Stunden:

Gemäß Lärmschutzkarte der Stadt Essen liegt das zu bewertende Grundstück in einem Bereich mit einer sehr hohen Belastung. Der Lärmaktionsplan der Stadt Essen gemäß § 47d Bundes-Immissionsschutzgesetz vom 20.10.2010 hat keine Grenz- oder Richtwerte festgelegt. Die Stadt Essen hat für die Lärmaktionsplanung gemäß der Empfehlung des Landes Nordrhein-Westfalen LDEN 75 dB(A) veranschlagt. Im Bereich des zu bewertenden Grundstücks beträgt der mittlere Lärmpegel ca. 55 bis 65 dB(A) für den Straßenlärm 24 Stunden. Von dem höheren Wert ist nur die Straßenfassade betroffen.

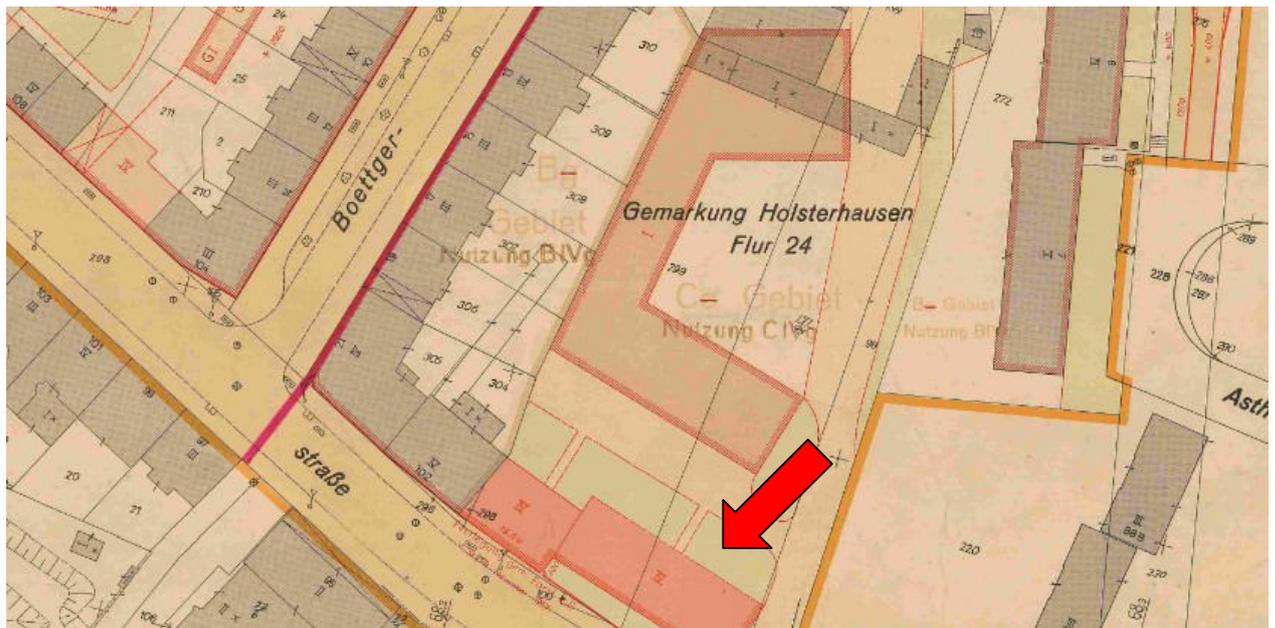
Auszug aus dem Bebauungsplan:

Der Bebauungsplan trifft für dieses Grundstück die nachstehenden Festsetzungen: C-Gebiet, IV-geschossige, geschlossene Bauweise, tlw. private Grünflächen, im rückwärtigen Bereich des Grundstückes I-geschossig.

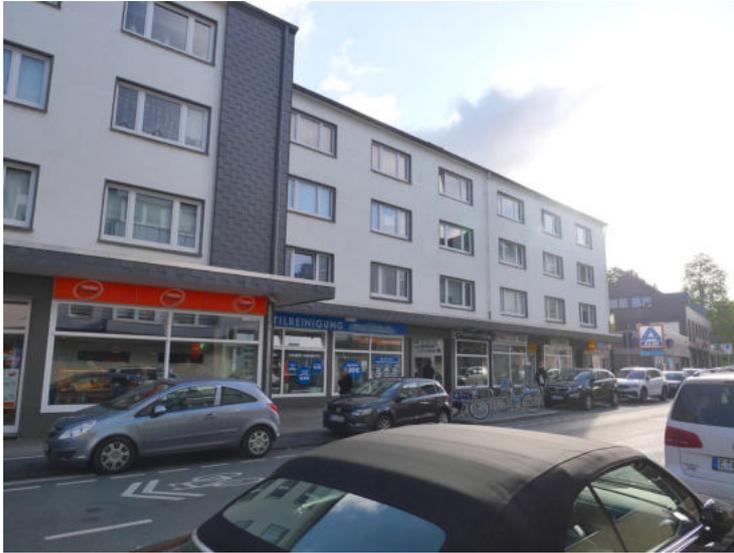
Bild 01

Blick auf die Straßenseite der zu bewertenden Bebauung Keplerstr. 96, 98, 100 (von rechts nach links) in Essen-Holsterhausen. Es handelt sich um einen teilmodernisierten Altbau, aus den 1960er Jahren, gegliedert in 3 Gebäudebereiche mit separaten Eingängen und Treppenhäusern. Das Objekt befindet sich in einer vielbefahrenen Geschäftsstraße.

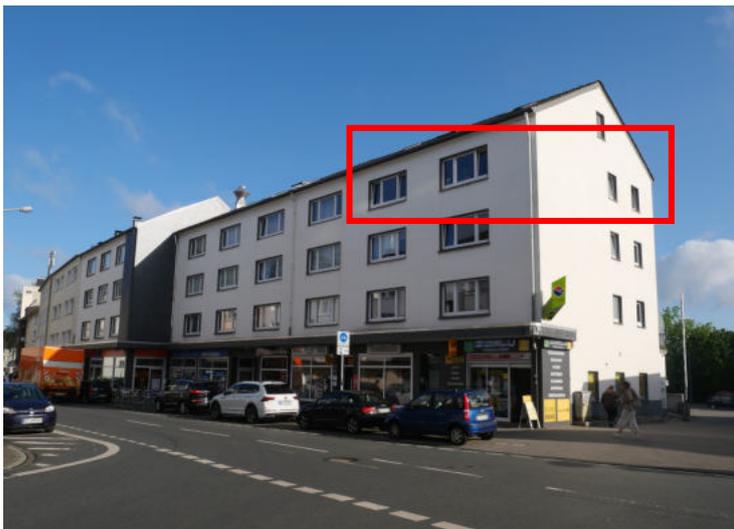
Bild 02

Blick aus der entgegengesetzten Richtung. Das 4-geschossige Wohn- und Geschäftshaus mit ausgebautem Dachgeschoss umfasst insgesamt 5 Ladenlokale und 21 Wohnungseigentume, darunter das zu bewertende **Wohnungseigentum Nr. 24**, gelegen im 3. OG rechts im Haus 96 (rot markiert). Des Weiteren gibt es eine Tiefgarage und ein Garagengebäude vereint in einem separaten Sondereigentum.

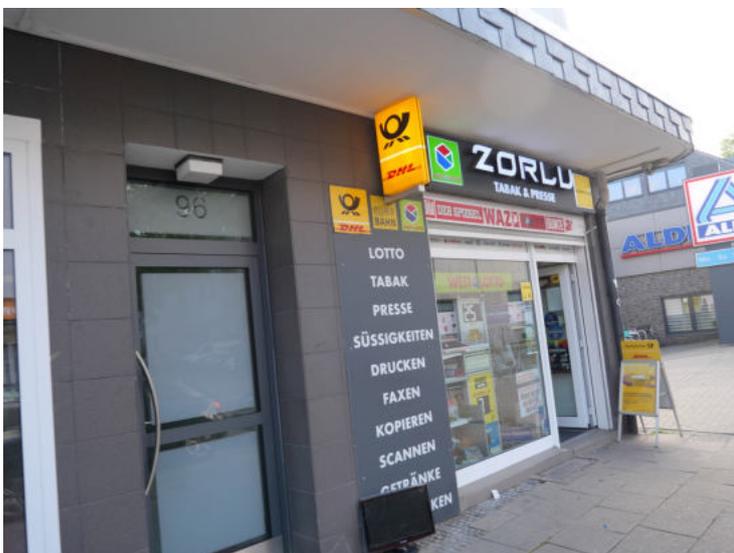
Bild 03

Blick auf den Erdgeschossbereich mit Hauseingang 96, über den das zu bewertende Wohnungseigentum erschlossen wird. Rechterhand ein angrenzendes Ladenlokal im südöstlichen Eckbereich.

Die Hauseingangstüren wurden erneuert, die Kragplatte oberhalb der Läden instand gesetzt und mit Schieferplatten verkleidet.

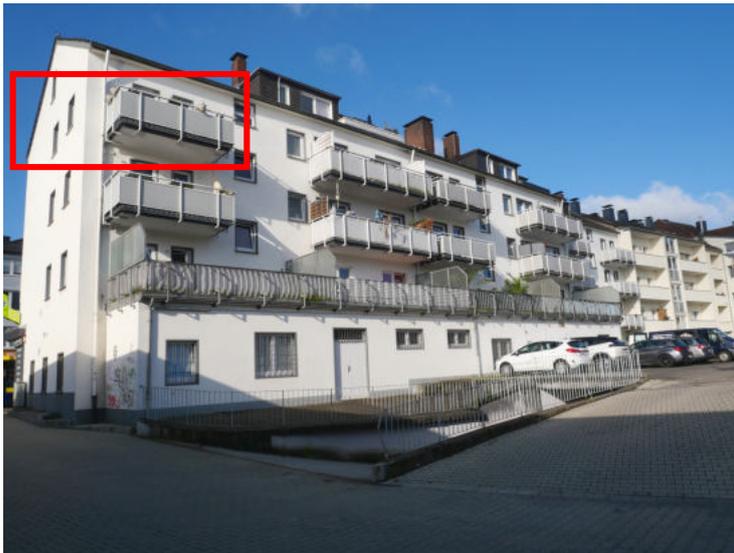
**Bild 04*****Übersichtsbild***

Blick auf die Rückfassade des Gebäudes, an der sich sämtliche Balkone der Wohnungen befinden. Im Bereich der Häuser 96 und 98 befindet sich ein 1-geschossiger Anbau im Erdgeschoss mit darüber liegenden Terrassen. Im Vordergrund die Tiefgaragenzufahrt und die Hofzufahrt. An der Zufahrt von der Straße her, Flurstück 314, besteht ein Wegerecht.

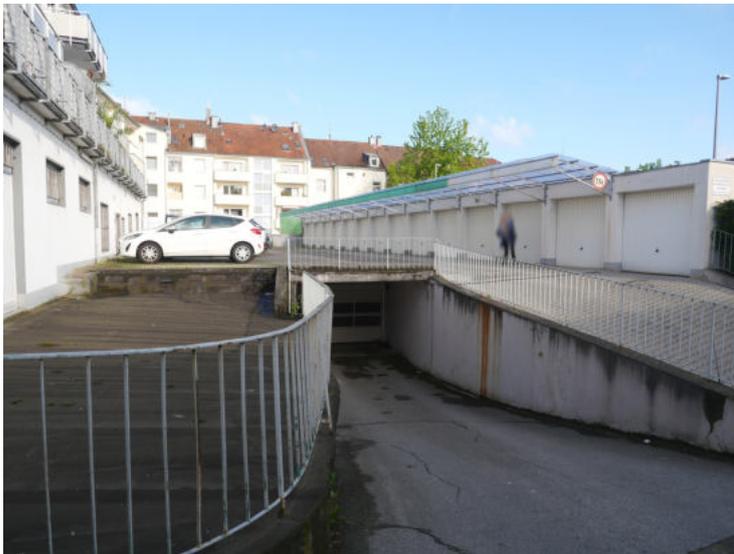
**Bild 05*****Übersichtsbild***

Blick auf die Tiefgaragenzufahrt, welche Rissbildungen im Asphaltbelag zeigt. Das Stahlgeländer ist korrodiert, an den seitlichen Stützmauern zeigen sich Laufspuren von Wasser und Rost.

Die Stützwände der Tiefgaragenabfahrt besitzen keine Abdeckungen. Es zeigen sich Verfleckungen, Laufspuren von Wasser / Rostwasser, das Stahlgeländer ist stark korrodiert die Decke oberhalb der Tiefgarageneinfahrt zeigt Rissbildungen. Hier sind entsprechende Instandsetzungsmaßnahmen notwendig. Oberhalb der Tiefgarage hat sich der gepflasterte Belag stellenweise stark abgesenkt. Das Regenwasser kann hierdurch nicht ablaufen (siehe Bild 06). Der Belag ist instand zu setzen. An der Rückfassade des Garagengebäudes befinden sich stellenweise Rissbildungen und hohl liegender Putz. Die Instandhaltungskosten der Garagen und Tiefgarage sind jedoch von dem jeweiligen Eigentümer dieser Teileigentume zu tragen und gehören nicht zu den Kosten für die Eigentümergemeinschaft, siehe nachfolgenden Auszug aus der Teilungserklärung:

Die Kosten für die Behebung der Schäden sind von der Eigentümergemeinschaft anteilig nach Miteigentumsanteilen zu tragen. Nach Aussage der Hausverwaltung sind keine Sonderumlagen beschlossen worden und es bestehen derzeit keine wertrelevanten Eigentümerbeschlüsse. Laut Protokoll der Eigentümerversammlung in 2022 wurde die Ausführung eines Wärmedämmverbundsystems an der Straßenseite abgelehnt. Die Neulackierung des Stahlgeländers an der Tiefgaragenabfahrt (vorderer Bereich, im Gemeinschaftseigentum) wurde aus Kostengründen abgelehnt. Auch gab es Diskussionen über die Änderung der Teilungserklärung bzgl. des Sondereigentums Nr. 28 (Tiefgarage und Garagengebäude). Einer Änderung wurde bislang nicht zugestimmt.

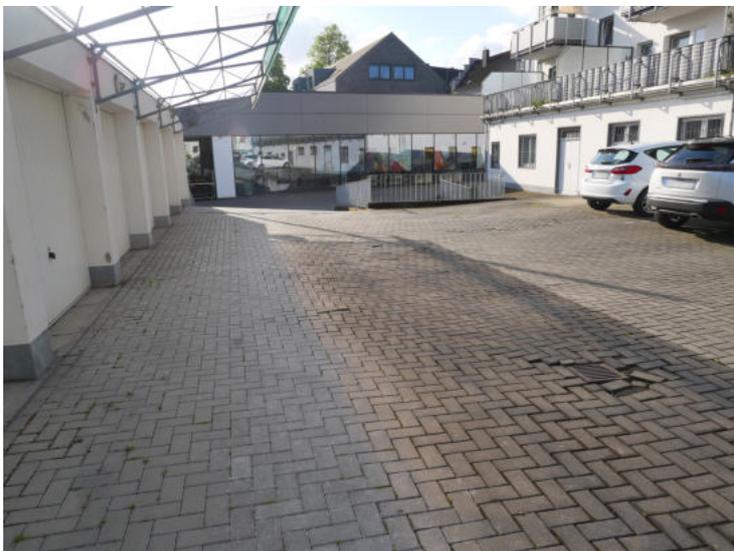
**Bild 06*****Übersichtsbild***

Blick auf die Hoffläche oberhalb der Tiefgarage. Der Belag aus Betonsteinen hat sich teilweise stark gesenkt, der Regenwasserabfluss wird dadurch behindert. Links im Bild das Garagengebäude, ausgestattet mit einem Vordach aus transluzenten Wellplatten an einer Stahlkonstruktion.

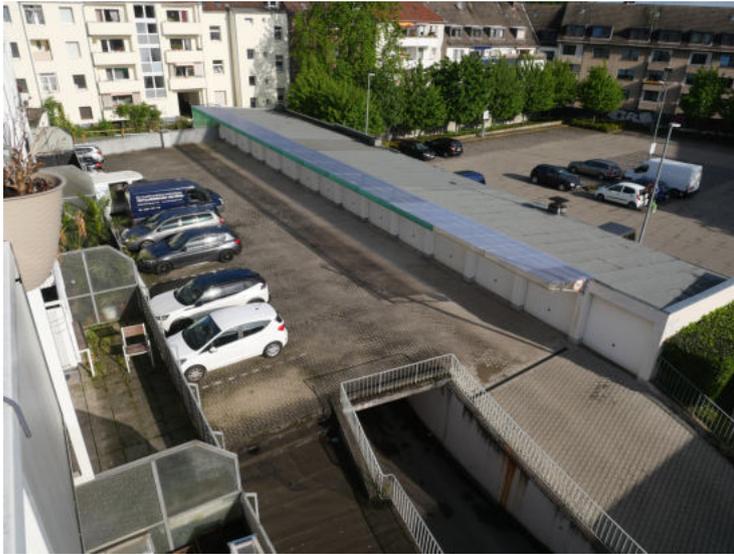
**Bild 07*****Übersichtsbild***

Blick von oben auf den rückwärtigen Grundstücksbereich mit Tiefgarage, Hoffläche und Garagengebäude.

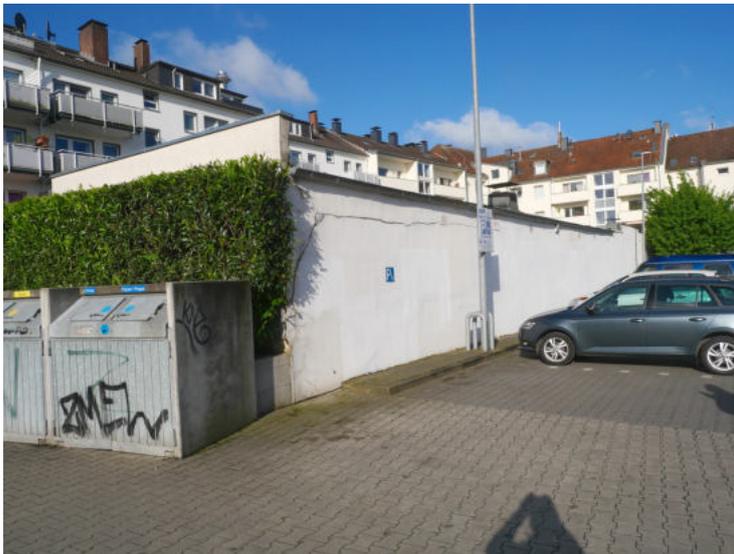
**Bild 08*****Übersichtsbild***

Blick auf die Rückfassade des Garagengebäudes. Hier zeigen sich stellenweise große Risse. Linkerhand wurden die Mülltonnen an der Stirnseite des Garagengebäudes auf dem zu bewertenden Grundstück aufgestellt. Rechts im Bild der angrenzende Parkplatz eines Lebensmittel-discounters.

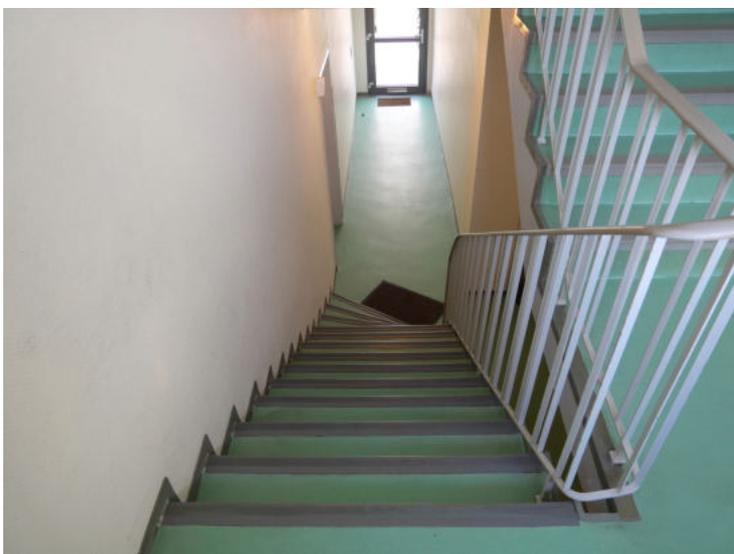
**Bild 09*****Keplerstr. 96***

Blick in das Treppenhaus mit Eingangsbereich im Hintergrund. Im Vordergrund die zweiläufige Stahlbetontreppe mit Stahlgeländer und Mipolamhandläufer. Boden und Treppenstufen wurden mit PVC-Belag ausgestattet. Die Wände wurden mit Glasfasertapete und Anstrich versehen.

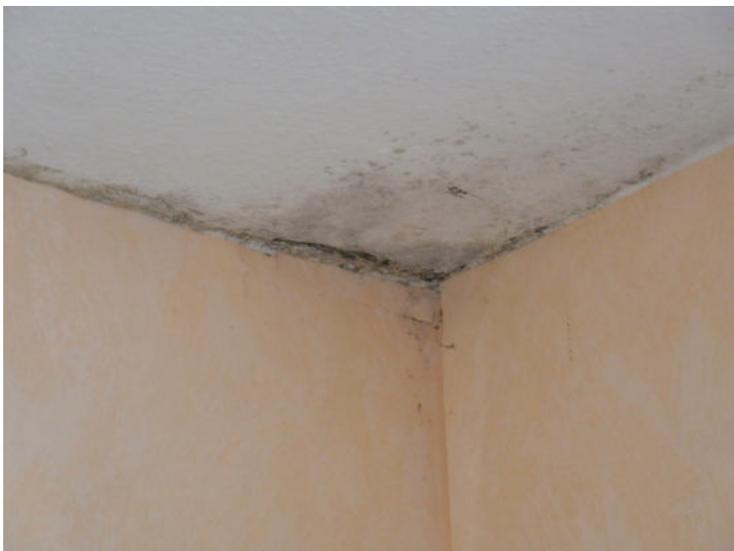
**Bild 15*****Wohnungseigentum Nr. 24***

In der Außenecke zeigt sich Schimmelpilzbildung – eventuell aufgrund einer hier vorhandenen Kältebrücke.

- In der Küche zeigt sich im Wand/Deckenbereich der Gebäudeaußenecke Schimmelpilzbildung. Im Wohnzimmer ebenso. In diesen Bereichen könnte die Ursache eventuell eine vorhandene Kältebrücke sein. Zudem zeigt sich abblätternde Farbe im Anschlussbereich zwischen Wand und Decke. Auch die Tapeten lösen sich stellenweise. Laut Aussagen der Eigentümer gab es in der darüber liegenden Dachgeschosswohnung vor etwa drei Jahren einen Wasserschaden und kurz nachdem der betroffene Bereich neu gestrichen wurde, blätterte die Farbe ab. Die genaue Ursache hierfür sollte abgeklärt werden.

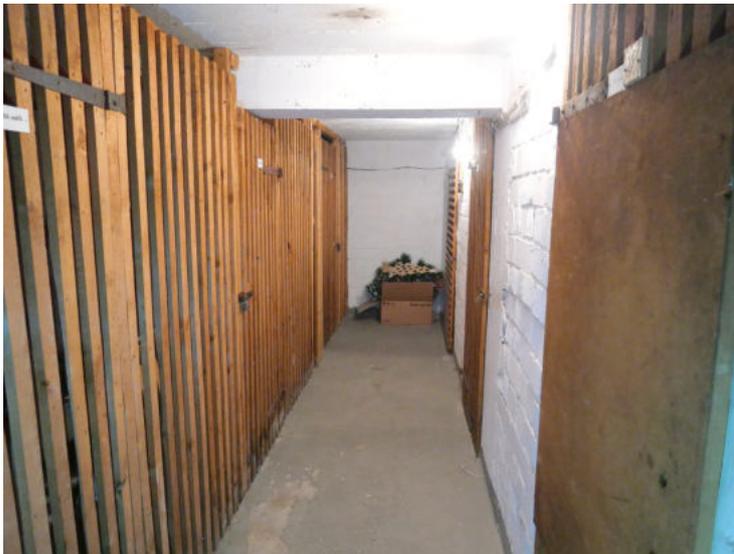
**Bild 17*****Kellergeschoss***

Blick in den Kellerflur. Boden mit Estrich, gestrichen. Wände in Mauerwerk mit Anstrich. Stahlbetondecke mit Anstrich. Linkerhand die Bretterverschlagstüren zu den Mieterkellern.

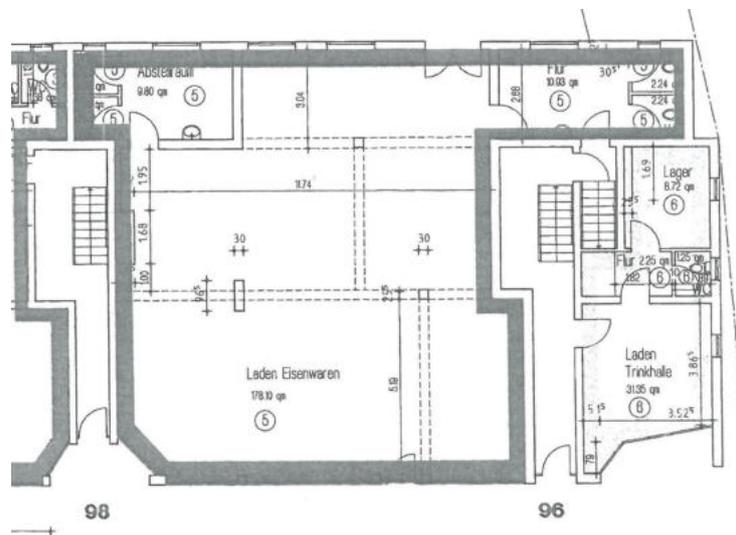
Anlage 3

Grundriss Erdgeschoss (gemäß Teilungserklärung) mit Hauseingang

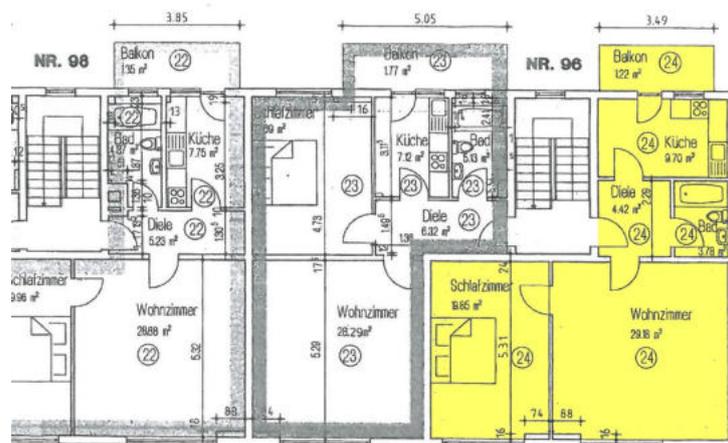
Anlage 4

Grundriss 3. Obergeschoss (gemäß Teilungserklärung)
mit dem zu bewertenden **Wohnungseigentum Nr. 24**

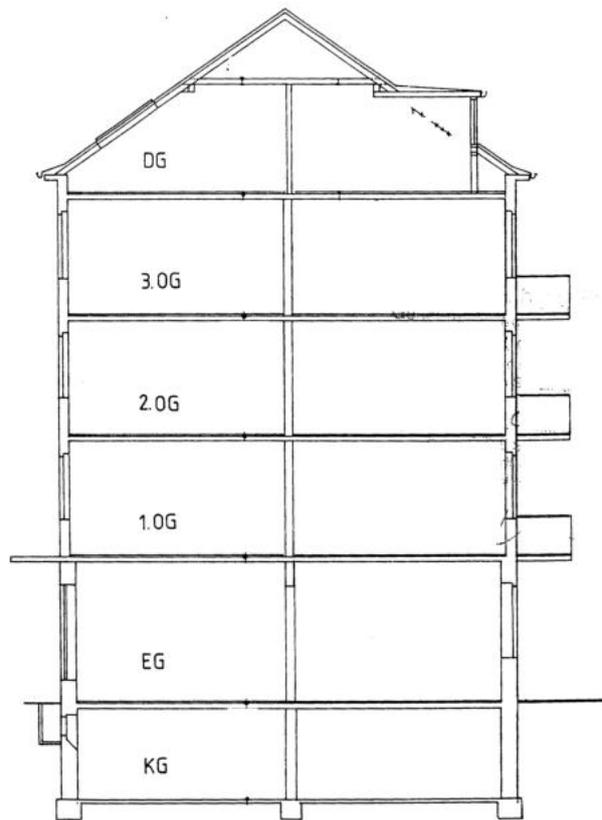
Anlage 5

Gebäudeschnitt
