GUTACHTEN
über den Verkehrswert (i.S.d. § 194 Baugesetzbuch)

Zwangsversteigerungsverfahren Geschäftsnummer: 183 K 053/24

Objekt: Mit einem **Büro- und Lagergebäude** bebautes Grundstück
in **45127 Essen, Maxstr. 56**,
Gemarkung Essen, Flur 63, Flurstück 234,
Grundbuch von Essen Blatt 3018

Verkehrswert: **1.450.000,00 €**

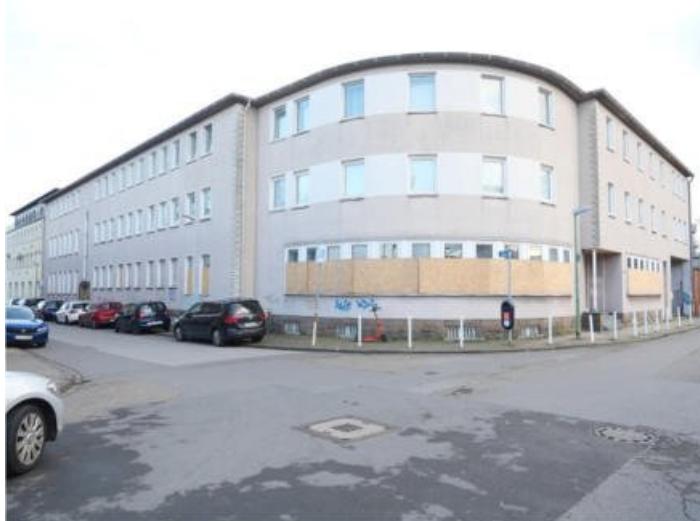
Bild 01

Blick auf die zu bewertende Bebauung Maxstr. 56 in Essen-Westviertel. Es handelt sich um ein 3-geschossiges Büro- und Lagergebäude, erbaut ca. 1949 und 1953 als Eckgebäude in Massivbauweise mit Flachdach. Rechts im Bild die Maxstraße, links die Akstraße. Das Gebäude steht derzeit leer. Fenster und Türen wurden mit Spanplatten verschlossen und vor Vandalismus gesichert.

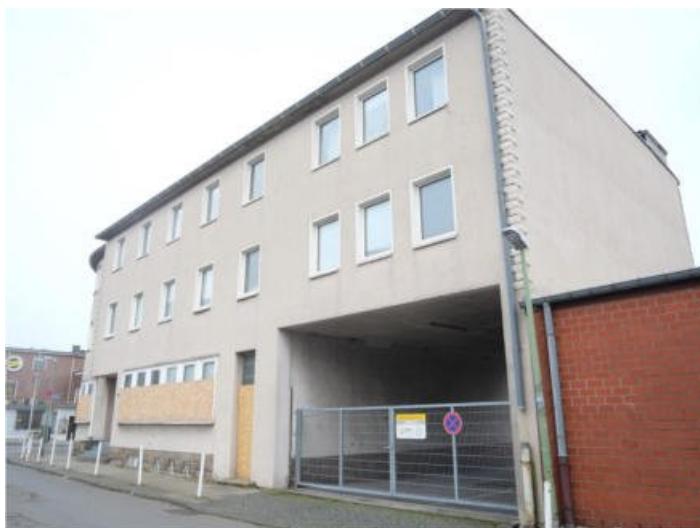
Bild 02

Blick auf die Gebäudefassade zur Maxstraße mit Haupteingang links im Bild. Rechts die Gebäudedurchfahrt zum rückwärtigen Grundstücksbereich. Die Außenfassaden wurden mit Putz und Anstrich versehen, im Sockelbereich mit Naturstein. Die Eckbereiche wurden ebenfalls mit Natursteinen gestaltet und die Fenster mit farblich abgesetztem Glattputz umrandet.

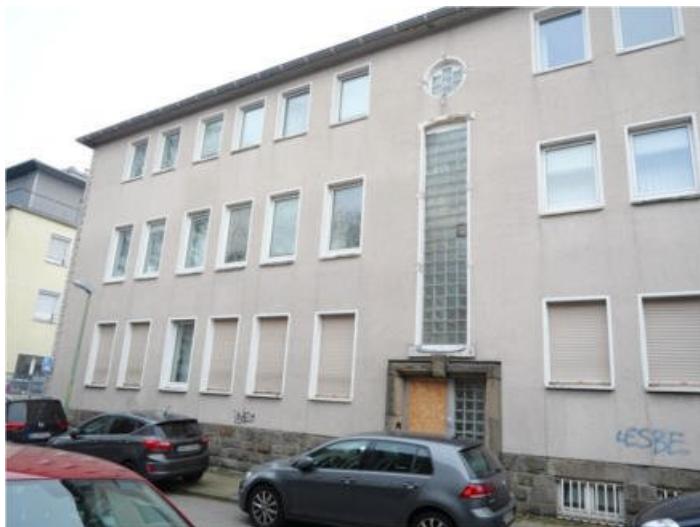
Bild 03

Blick auf die Gebäudefassade zur Akstraße. Der hier befindliche Hauseingang wurde mit Steingewänden versehen, das Treppenhaus mit Glasbausteinfenstern gestaltet. Dieser Gebäudebereich wurde im ersten Bauabschnitt erstellt. Im Hintergrund links befindet sich die Hofeinfahrt (siehe nachfolgendes Bild).

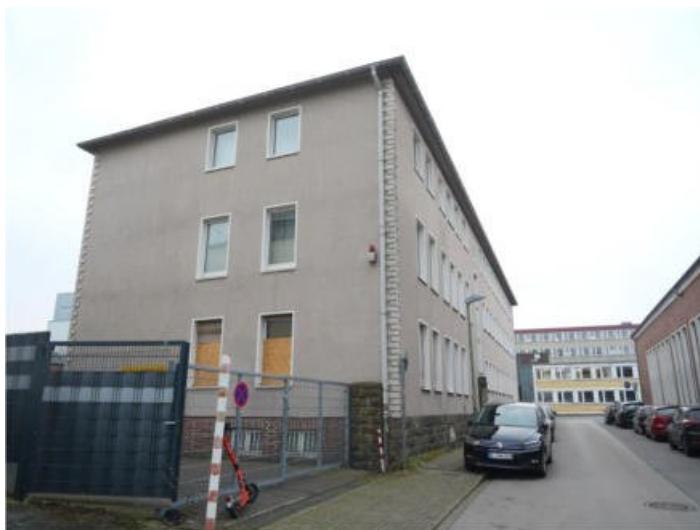
**Bild 04*****Übersichtsbild***

Blick auf die nördliche Giebelfassade und die Hofeinfahrt mit doppelflügeligem Stahlgittertor.

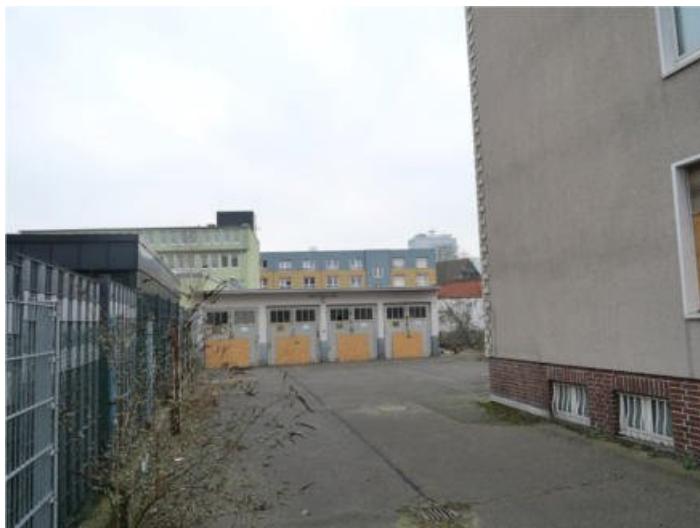
**Bild 05*****Übersichtsbild***

Blick auf das Garagengebäude mit 4 Garagen, welches in der nordöstlichen Grundstückcke errichtet wurde. Die doppelflügeligen Stahltore zeigen Korrosionserscheinungen. Auch sie wurden mit Spanplatten verschlossen.

Die Stahltore zeigen Korrosionserscheinungen. Die Fassaden zeigen sich teilweise rissig und verfleckt. Die Tore wurden auch hier mit Spanplatten verschlossen.

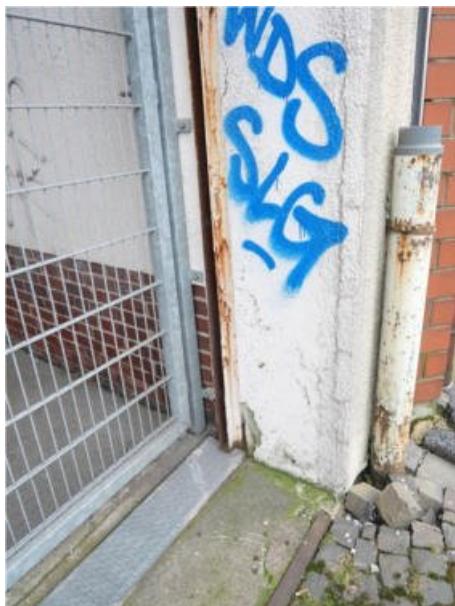
**Bild 06*****Detailbild***

Blick auf den unteren Bereich der Gebäudedurchfahrt an der Maxstraße. Hier zeigen sich Rissbildungen und Ausbruchstellen im Putz. Zudem befinden sich hier Graffiti-Schmierereien, wie auch in weiteren Fassadenbereichen (siehe Bilder 01 und 03).

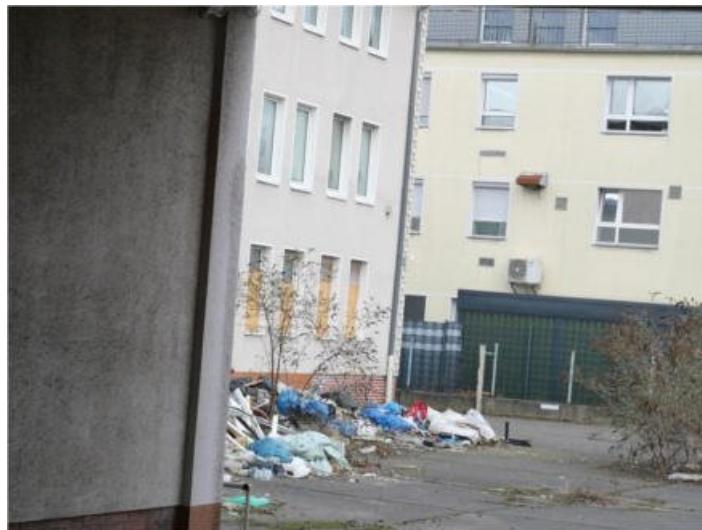
**Bild 07*****Übersichtsbild***

Blick durch das Tor auf den rückwärtigen Hofbereich. Hier befinden sich erhebliche Müllablagenungen, die zu entsorgen sind.

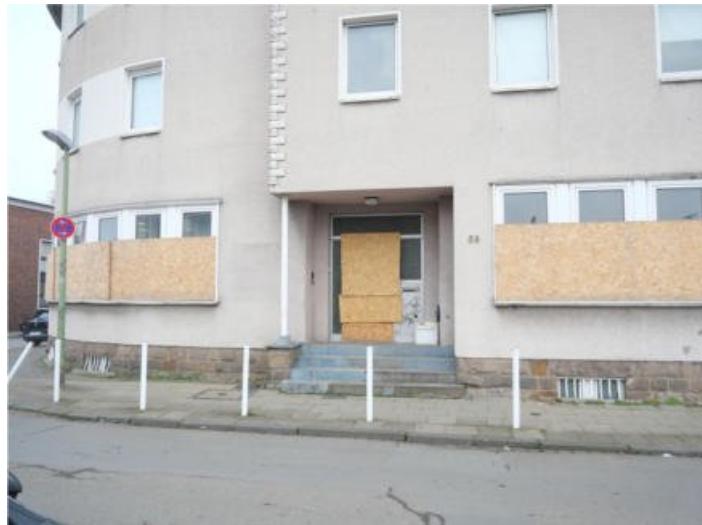
**Bild 08*****Übersichtsbild***

Blick auf den Haupteingang an der Maxstraße, der über vier massive Stufen erschlossen wird. Die Eingangstür aus Aluminium mit Strukturglas / Drahtglas, Oberlicht und feststehenden Seitenelementen wurde mit Spanplatten verschlossen. Die Eingangstreppe zeigt sich sanierungsbedürftig.

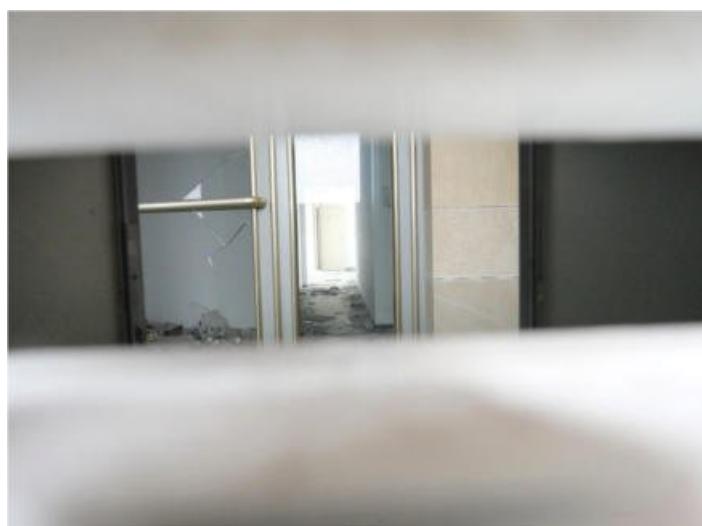
**Bild 09*****Detailbild***

Blick durch den Briefkastenschlitz am Haupteingang Maxstraße. Zu erkennen sind zerbrochene Glasscheiben der Zwischentür und herumliegender Müll. Über die restlichen Innenräume kann keine Aussage getroffen werden, da das Gebäude am Ortstermin nicht zugänglich war.

gegen Vandalismus gesichert. Durch einen Briefkastenschlitz am Eingang Maxstr. 56 war ein begrenzter Einblick in den Eingangsbereich möglich. Das Glas der Zwischentür war zerbrochen und überall lag Müll auf dem Boden. Über den Zustand der restlichen Innenräume kann keine Aussage gemacht werden. Auch Außen zeigten sich erhebliche Schäden, siehe nachfolgende Beschreibungen. Insgesamt zeigte sich das Objekt in einem verschlechterten Zustand im Vergleich zur letzten Besichtigung für das Gutachten in 2020. Es ist von einer notwendigen Grundsanierung auszugehen.

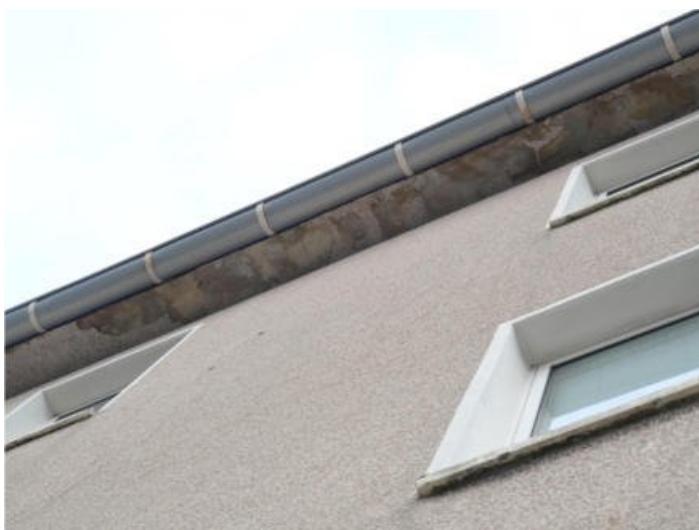
Bild 10

Blick auf den Traufbereich, der sich sanierungsbedürftig zeigt. Die Abplatzungen wurden vermutlich durch Durchfeuchtungen hervorgerufen.

Es wird davon ausgegangen, dass die aufgeführten Mängel und Schäden aus der Innenbesichtigung in 2020 weiterhin bestehen. Hinzu kommen notwendige Sanierungen im Fassaden- und Traufbereich. Die diesbezügliche Wertminderung wurde mit **275.000 €** von den Verfahrensergebnissen in Abzug gebracht.

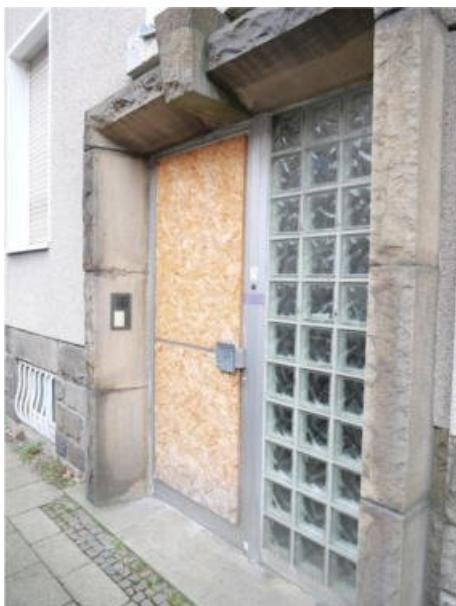
Bild 11

Blick auf den Eingang an der Akstraße, welcher ebenfalls mit Spanplatten verschlossen, bzw. gesichert wurde.

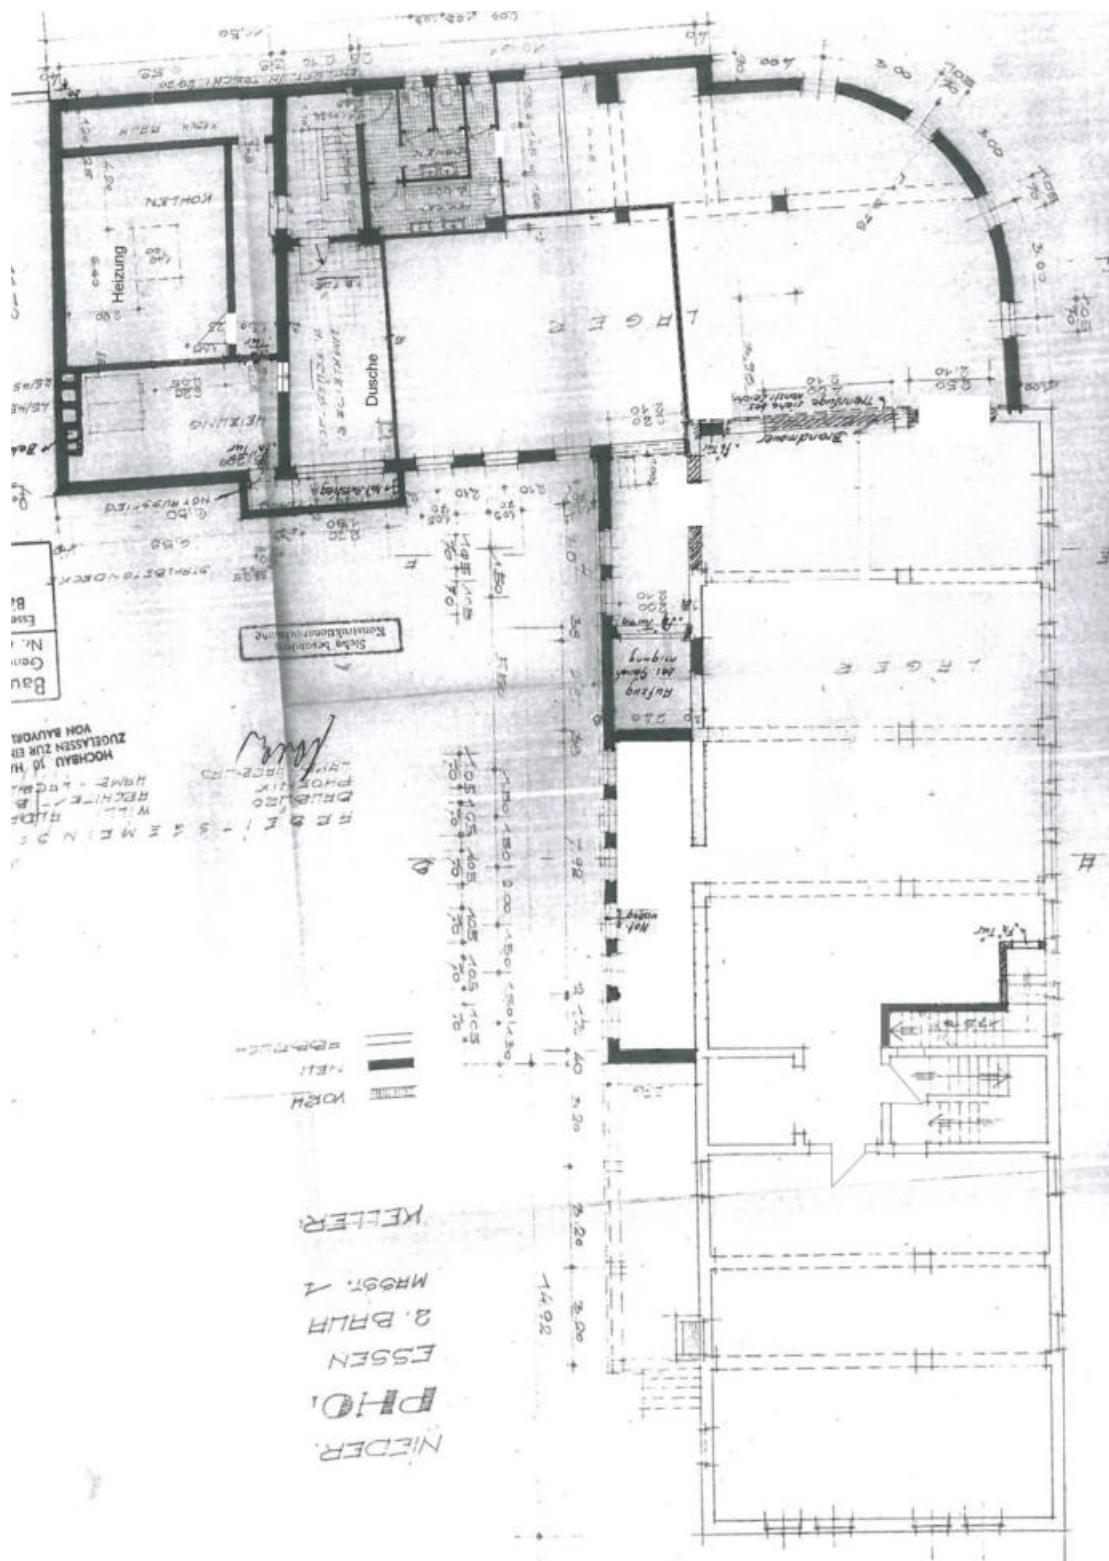
Grundriss Kellergeschoß

Anmerkung: Der Grundriss wurde, soweit nachvollziehbar, den Gegebenheiten vor Ort grafisch angepasst.

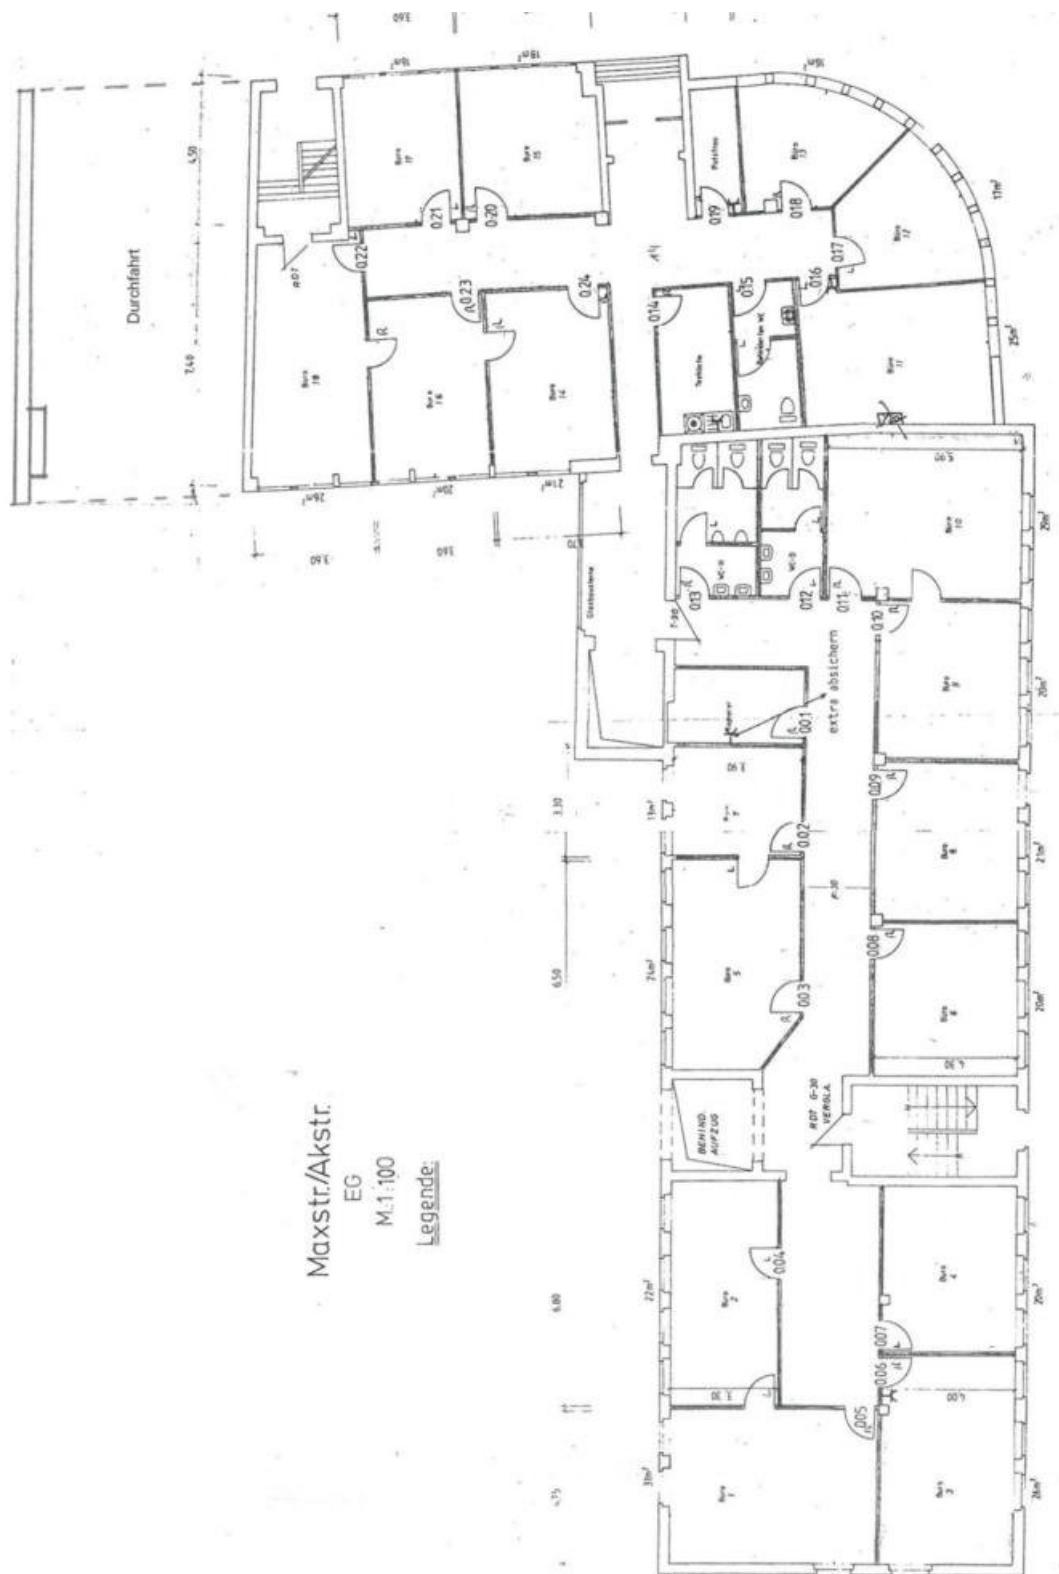
Grundriss Erdgeschoss

Anmerkung: Der Grundriss wurde teilweise, soweit nachvollziehbar, den Gegebenheiten vor Ort grafisch angepasst. Größere Räume wurden größtenteils in kleinere incl. Flure aufgeteilt. Stand 2020.

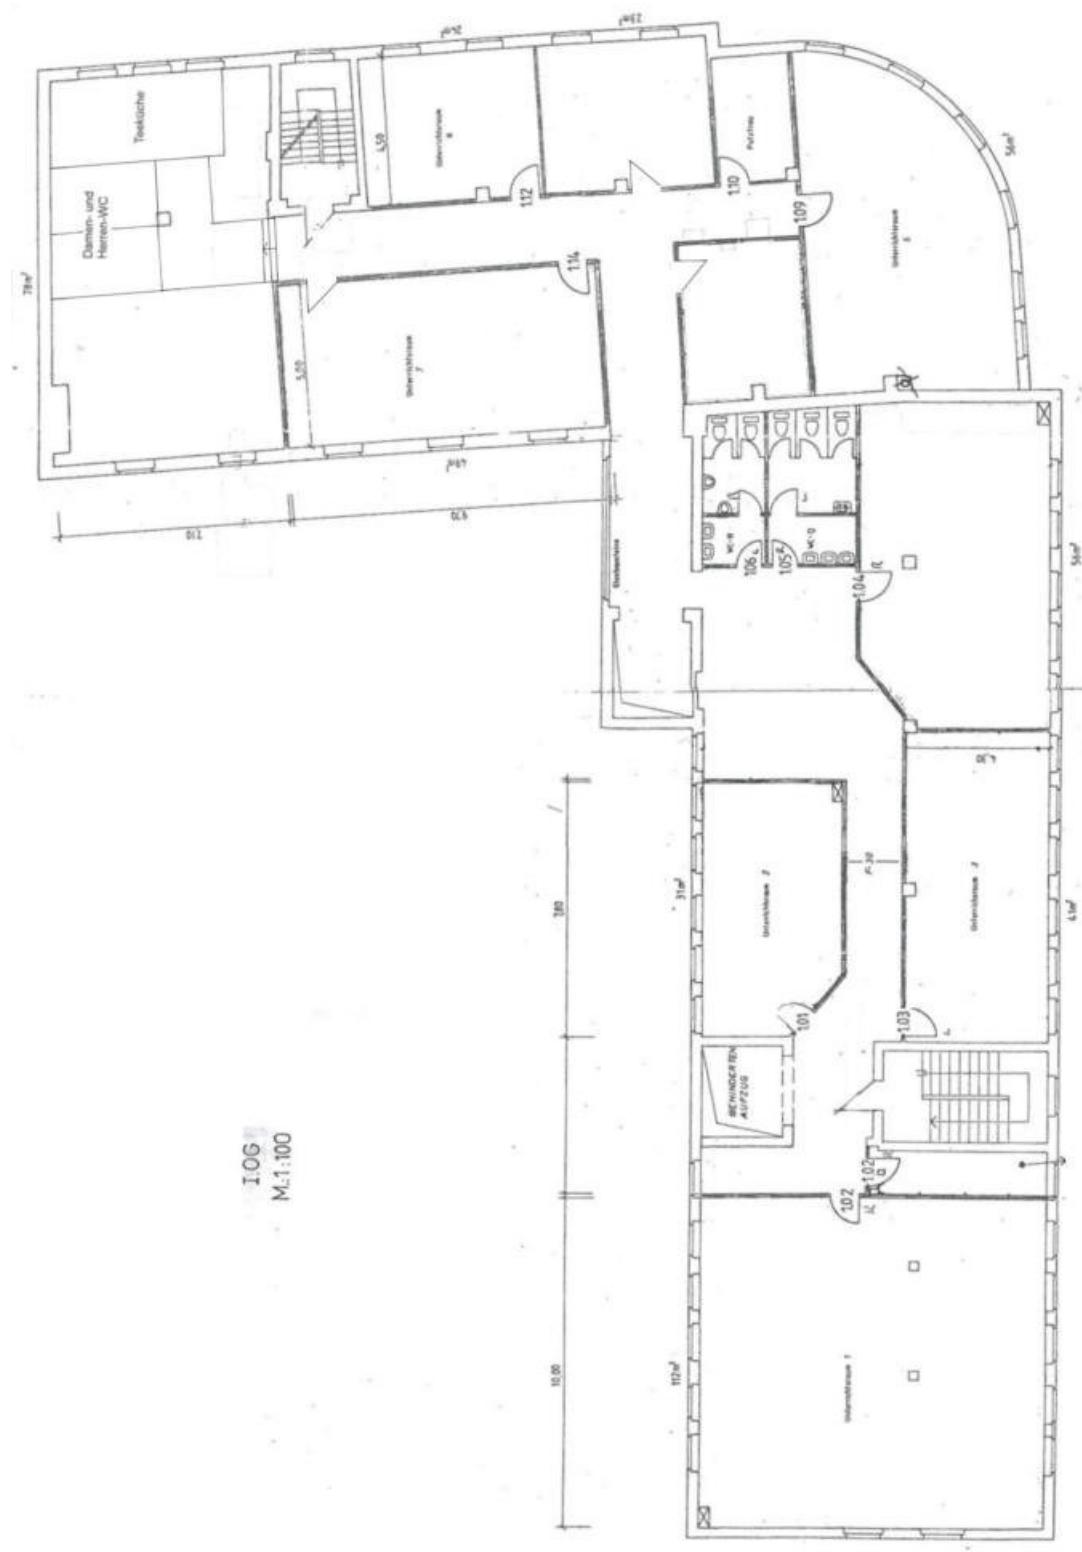
Grundriss 1. Obergeschoss

Anmerkung: Der Grundriss wurde teilweise, soweit nachvollziehbar, den Gegebenheiten vor Ort grafisch angepasst. Größere Räume wurden größtenteils in kleinere incl. Flure aufgeteilt, insbesondere in den beiden Bereichen nahe der Giebelseiten. Stand 2020.

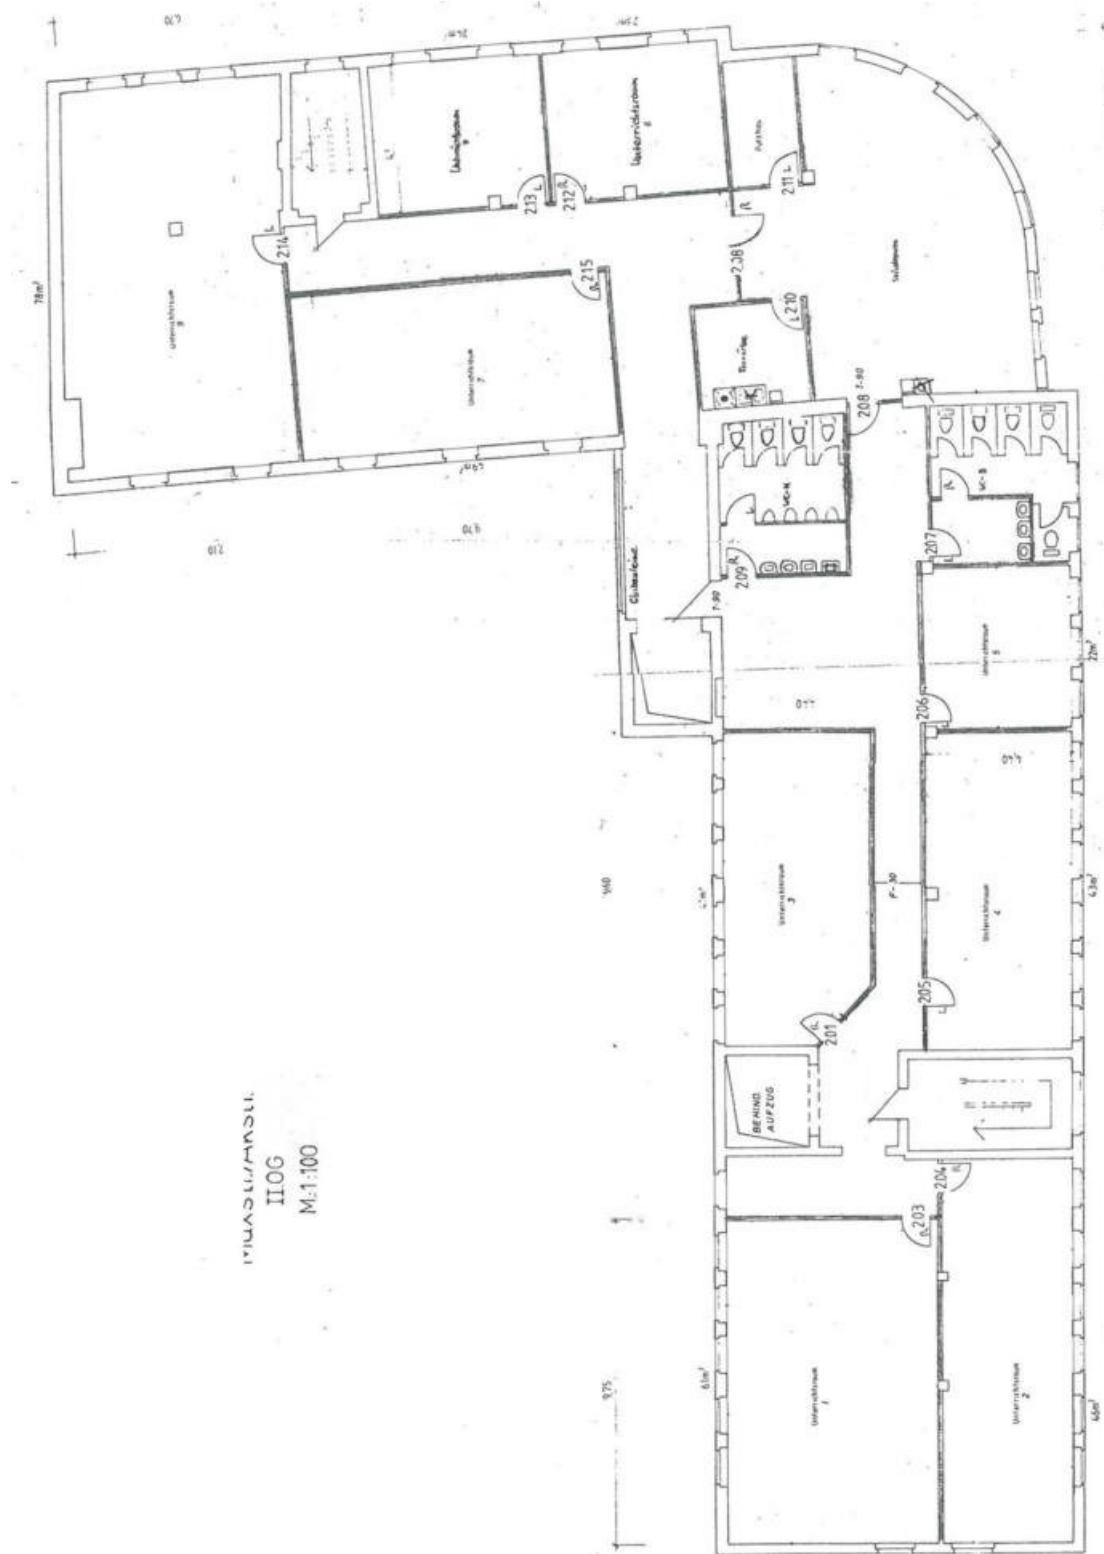
Grundriss 2. Obergeschoss

Anmerkung: Der Grundriss wurde teilweise, soweit nachvollziehbar, den Gegebenheiten vor Ort grafisch angepasst. Größere Räume wurden größtenteils in kleinere incl. Flure aufgeteilt, insbesondere in den beiden Bereichen nahe der Giebelseiten. Stand 2020.
