### GUTACHTEN über den Verkehrswert (i.S.d. § 194 Baugesetzbuch)

Zwangsversteigerungsverfahren Geschäftsnummer: 183 K 53/25

**Objekt:** Mit einem **Wohn- und Geschäftshaus, Nebengebäuden und Garagen** bebautes Grundstück in 45327 Essen, **Gelsenkirchener Str. 308**, Gemarkung Katernberg, Flur 17, Flurstücke 253, 254, Grundbuch von Katernberg Blatt 761

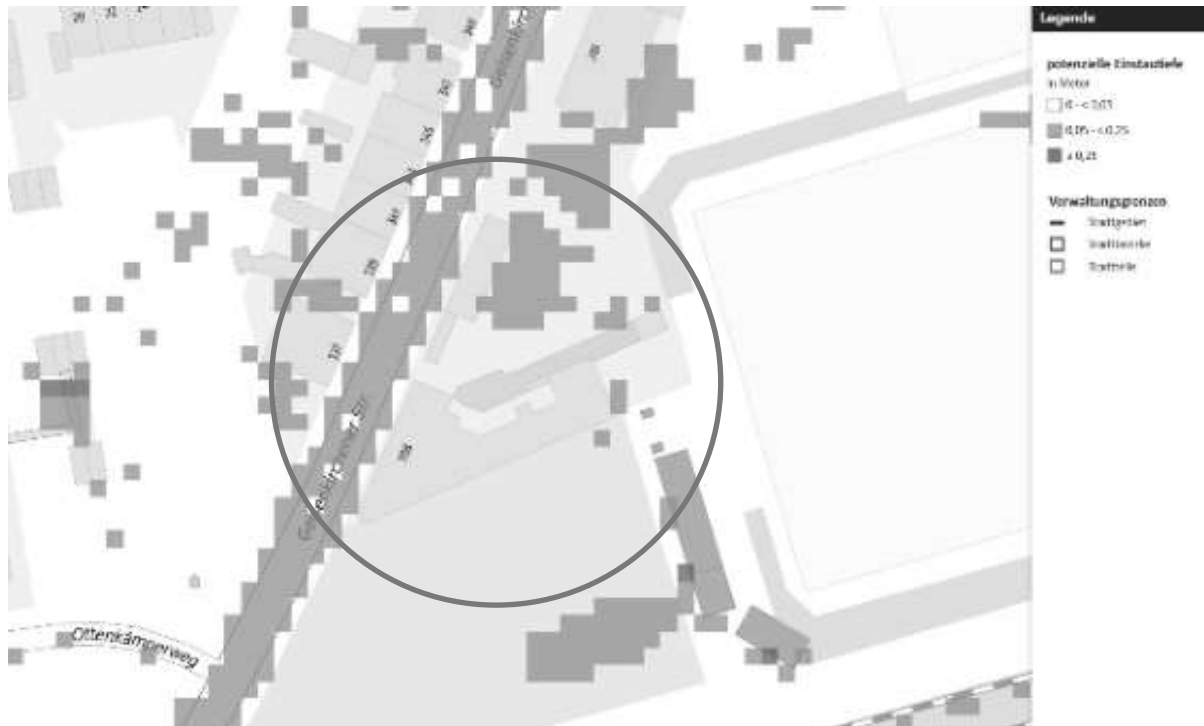
Die Karte zeigt überflutungsgefährdete Bereiche auf Basis der Ergebnisse eines Starkregenszenarios für ein 100-jährliches Ereignis ("einmal alle hundert Jahre"). Es handelt sich um eine statistische Wahrscheinlichkeit, die nur einen Anhaltspunkt dafür bietet wie oft dieser Regen wirklich auftreten kann.

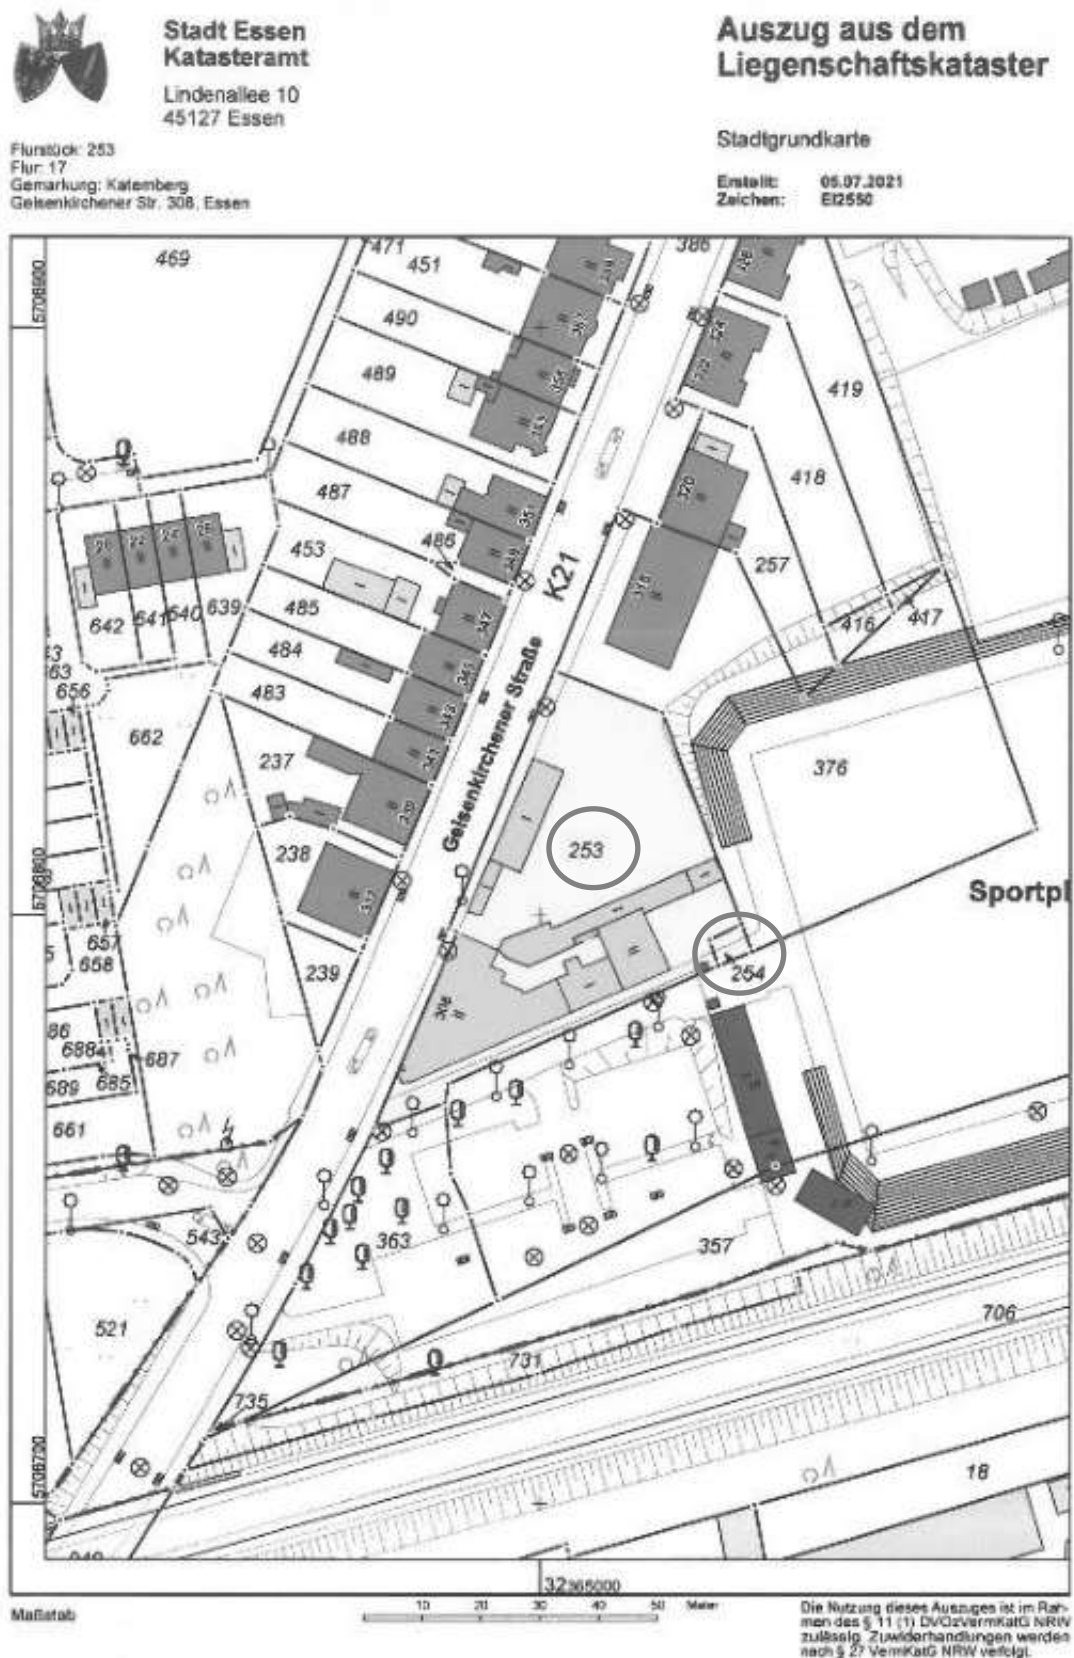
Nachfolgend wurde zur Übersicht die Flurkarte mit den eingetragenen Flurstücken 253 und 254 eingefügt (unmaßstäblich):

Nördlich und nordöstlich grenzt das Sportgelände Lindenbruch an, welches bis zur Gelsenkirchener Straße reicht, wo es mit einem Wohnhaus bebaut ist. Den Großteil des Grundstücks bildet das Flurstück 253. Das kleine Flurstück 254 ergänzt die östliche Ecke und ist unbebaut bzw. mit der Grenzmauer überbaut.

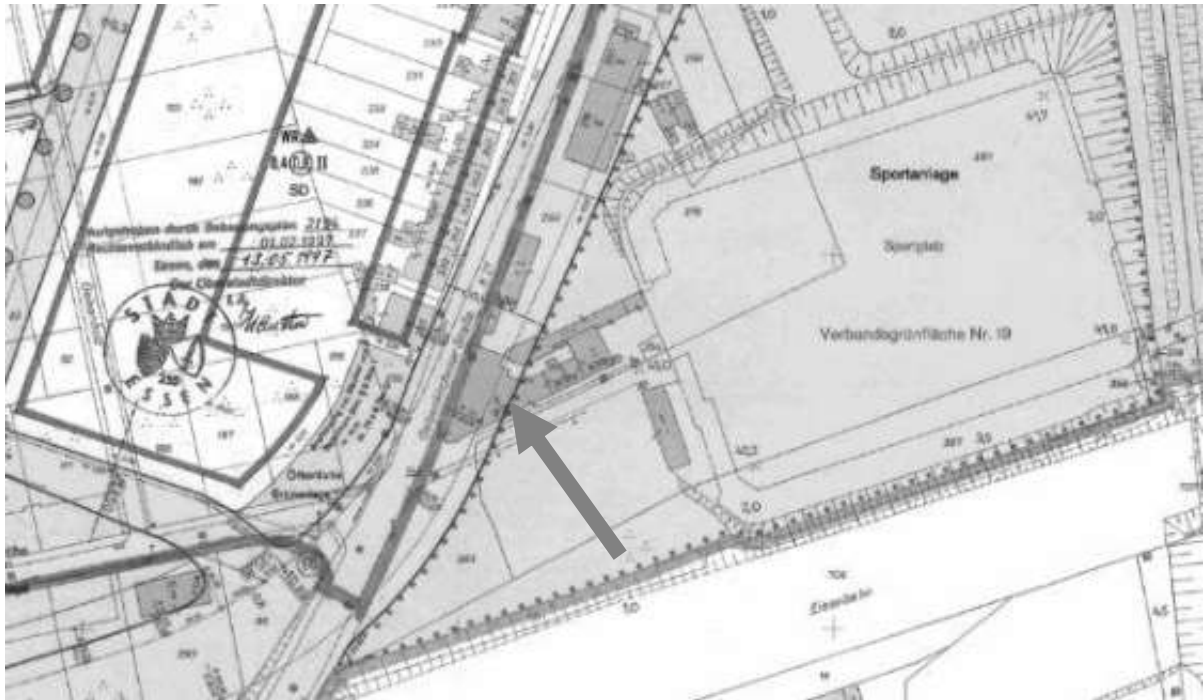
Nach diesem (noch rechtskräftigen) Bebauungsplan aus dem Jahre 1979 wurde der südöstliche Grundstücksbereich des zu bewertenden Grundstücks als Grünfläche ausgewiesen. Sie sollte der Sportanlage, Sportplatz Lindenbruch, als Erweiterungsfläche dienen. Somit handelt es sich nach dem rechtskräftigen Bebauungsplan um eine öffentliche Grünfläche. Sie ist außerdem als Verbandsgrünfläche ausgewiesen. Der westliche Bereich des Grundstücks wurde als Verkehrsfläche ausgewiesen und sollte einer Straßenverbreiterung der Gelsenkirchener Straße dienen. Somit hatte der Bodenwert des Grundstücks nur einen Wert im Bereich von öffentlichen Verkehrs- bzw. Grünflächen.

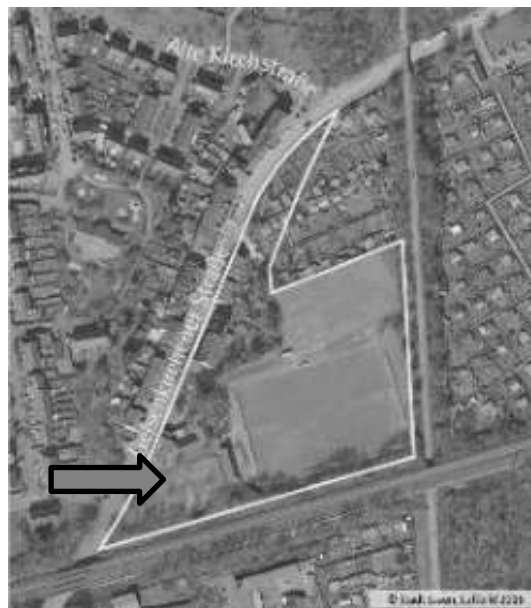
Das Planungsgebiet betrifft die Sportplätze und die daran anschließenden Bebauungen, sh. Nachfolgendes Luftbild zum Plangebiet mit Kennzeichnung des zu bewertenden Grundstücks:

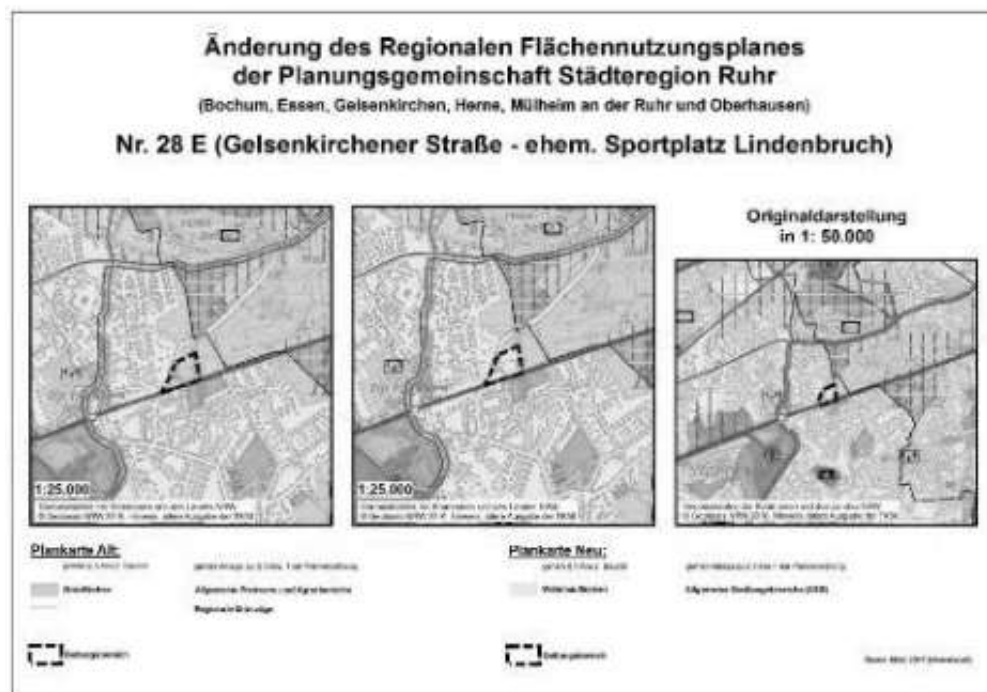
Sh. Auszug zur geplanten Änderung des Flächennutzungsplans:

Der gemeinsame Flächennutzungsplan (GFNP) stellt den Planbereich als „Grünfläche“ dar. Das Planungsziel Wohnen kann nicht aus den Darstellungen des GFNP abgeleitet werden, sodass eine Änderung des GFNP notwendig wird. **Das Verfahren zur Änderung des GFNP wird parallel zum Bebauungsplan durchgeführt.** Die frühzeitige Öffentlichkeitsbeteiligung hat bereits in der Zeit vom 8.11.2017 bis zum 8.12.2017 stattgefunden. Das Plangebiet liegt im Verfahrensgebiet des seit dem 18.04.1980 rechtsverbindlichen Bebauungsplanes Nr. 04/79 „Katernberg Nord -Ost“. Der Bebauungsplan setzt überwiegend eine „öffentliche Grünfläche“ fest, im nördlichen Teil mit der Zweckbestimmung „Dauerkleingärten“ und im Süden mit der Zweckbestimmung „Sportanlage“. Das Plangebiet ist Teil der Verbandsgrünfläche Nr. 19. Der westliche Bereich einschließlich der bestehenden straßenbegleitenden Bebauung ist in Verbindung mit der Gelsenkirchener Straße als „öffentliche Verkehrsfläche“ festgesetzt. Der planungsrechtlich gesicherte Ausbau der Gelsenkirchener Straße ist bis heute nicht umgesetzt worden. Da auch künftig eine Umsetzung nicht zu erwarten ist, ist eine Anpassung des Planungsrechts im Zuge des Verfahrens angezeigt.

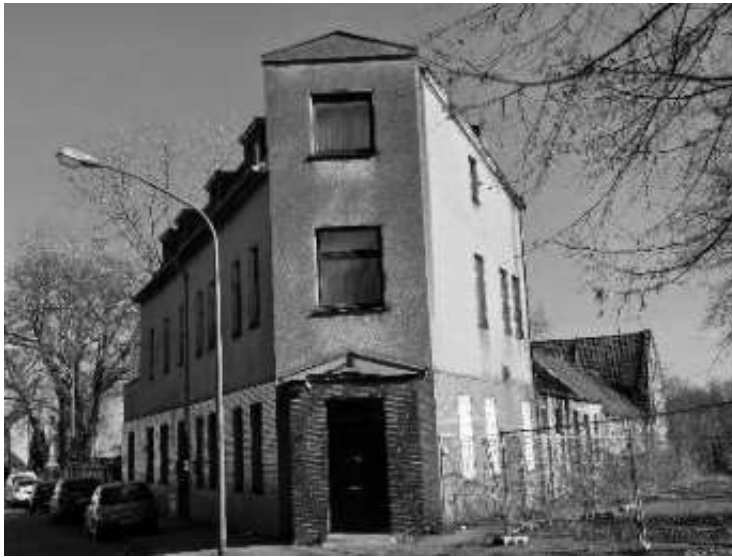
**Bild 01**

Blick auf den Eckbereich der zu bewertenden Bebauung *Gelsenkirchener Str. 308* in Essen Katernberg. Es handelt sich um ein Wohn- und Geschäftshaus mit einer ehemaligen Gaststätte im EG, Wohnungen im OG und DG, einer rückwärtig angebauten Kegelbahn sowie weiteren Anbauten, Garagen und Schuppen. Sämtliche Gebäude wurden etwa zwischen 1879 und 1927 erbaut.

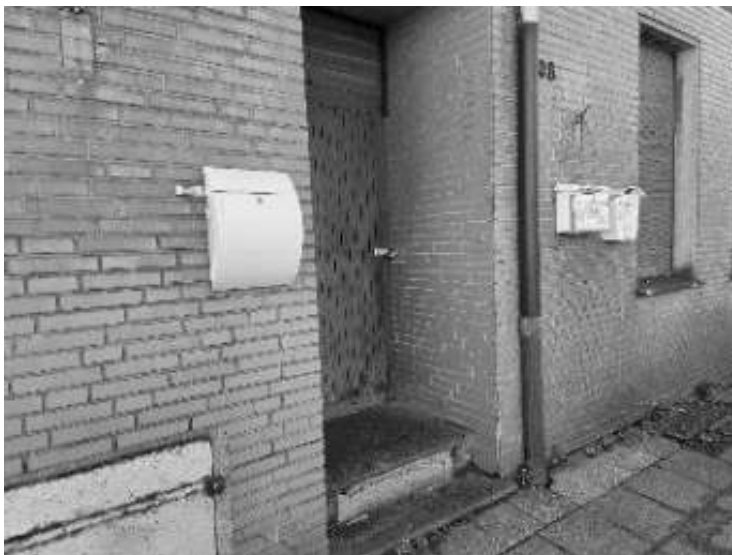
**Bild 02**

Blick auf den seitlichen Eingang zur ehemaligen Gaststätte an der *Gelsenkirchener Straße*. Rechts die Fenster mit alten Holzrollläden. Sanierungsbedürftiger Allgemeinzustand.

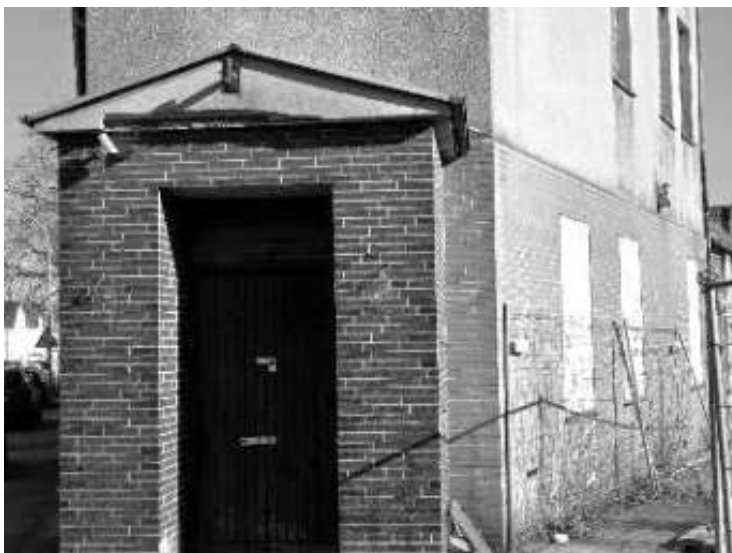
**Bild 03**

Blick auf den Haupteingang zur ehemaligen Gaststätte im Erdgeschoss. Im EG rechts wurden 3 Fenster zugemauert. Die Fassaden zeigen sich verfleckt und sanierungsbedürftig.

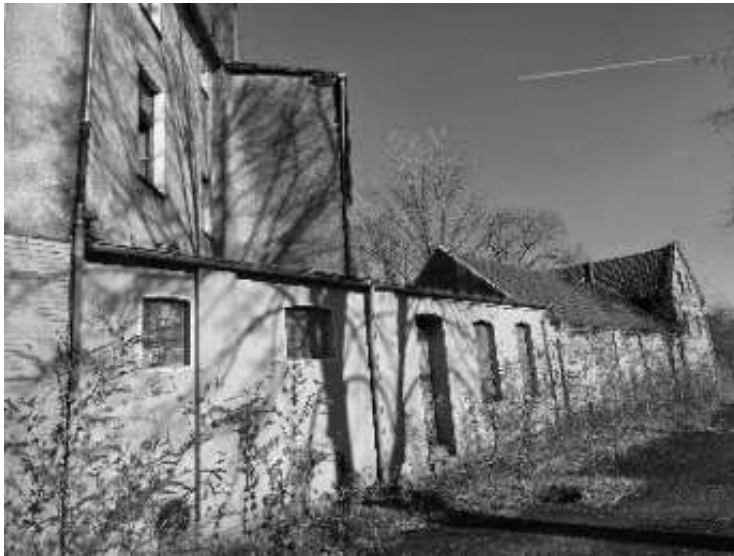
**Bild 04*****Übersichtsbild***

Blick auf die südöstliche Grundstücksgrenze. Der Eingang im 1-geschossigen Bereich führt zum Treppenhaus (Bildmitte) im Hauptgebäude, über welches die Wohnungen im Ober- und Dachgeschoss sowie der Keller erschlossen werden. Rechts vom Hauseingang die Fenster der ehemaligen Gaststättenküche. Im OG des Hauptgebäudes wurden kaputte Fenster mit OSB-Platten verschlossen.

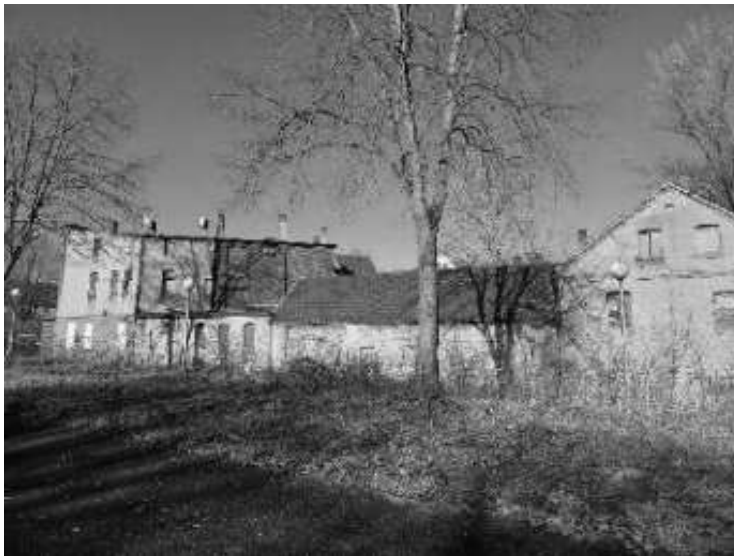
**Bild 05*****Übersichtsbild***

Blick von Südosten auf die zu bewertende Bebauung. Im Hintergrund links das Hauptgebäude, daran anschließend der 1-geschossige Bereich und ein traufständiger Anbau in baufälligem Zustand. Ganz rechts im Bild ein 2-geschossiges giebelständiges Gebäude, früher einmal Wohnhaus. Es steht seit über 50 Jahren leer, zeigt starke Schäden und ist baufällig.

Das giebelständige Gebäude steht angeblich bereits seit über 50 Jahren leer. Es zeigt Einbrüche im Mauerwerk und weitere Schäden, einsturzgefährdeter Zustand.

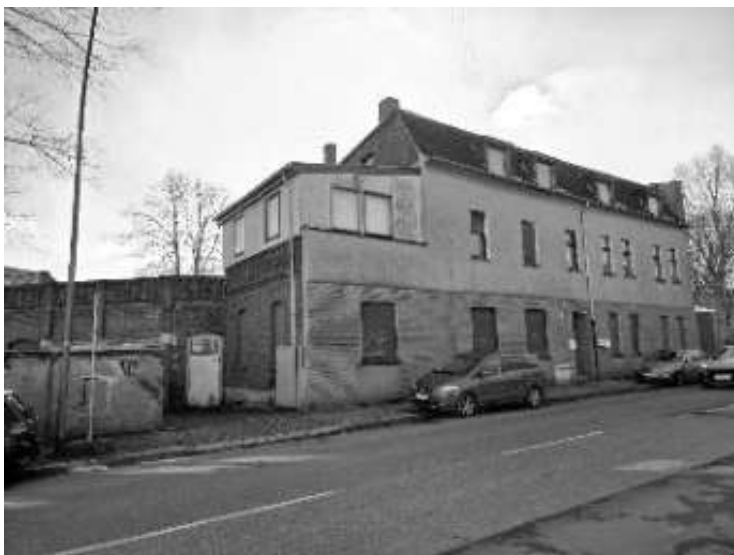
**Bild 06*****Übersichtsbild***

Blick auf die Fassade an der *Gelsenkirchener Straße* und die Hofeinfahrt mit Stahltor links im Bild. Die ehemalige Sandsteinfassade zur Straße wurde ca. 1970 durch eine einfache Putzfassade ersetzt. Zum Hof hin zeigen sich die Fassaden in Sichtmauerwerk. Der ehemalige Balkon im OG wurde verschlossen und zu Wohnraum ausgebaut.

- Die Außenfassaden des Wohn- und Geschäftshauses zeigen sich verschmutzt und verfleckt. Unterhalb der Fenster sind Wasserlaufspuren vorhanden, welche auf das Fehlen einer Tropfkante der Fensterbänke hinweisen. Am Giebel des Windfangs im Eckbereich sind Risse und Ausbruchstellen vorhanden. Die Fassaden sind zu überholen und neu zu streichen.
- Die vorhandenen Fenster im Gebäude sind alt und erneuerungsbedürftig.
- Die Holzrollläden sind alt und zeigen Abnutzungserscheinungen und Abplatzungen.
- Das Einfahrtstor aus Stahlblech zum Hof ist korrodiert.

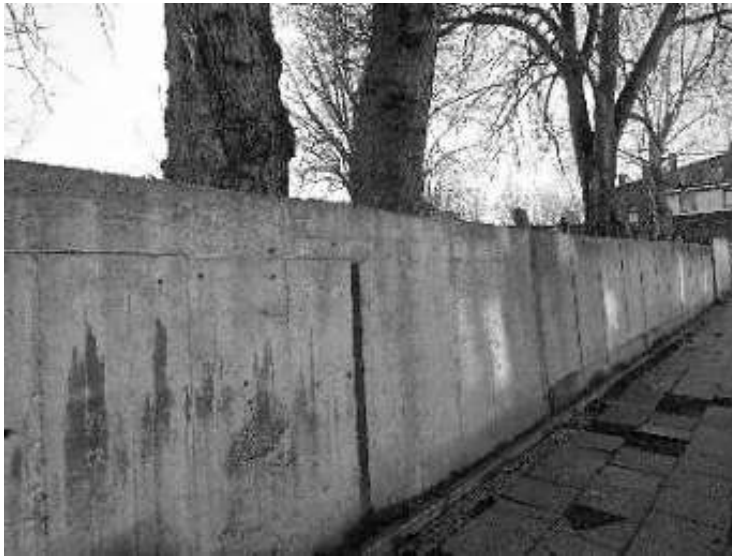
**Bild 07*****Übersichtsbild***

Blick von Norden auf den Grundstücksbereich an der *Gelsenkirchener Straße*. Links die Grundstücksmauer, hinter dem der Hofbereich mit altem Baumbestand, den Garagen und Nebengebäuden liegt. Im Hintergrund rechts das Hauptgebäude,

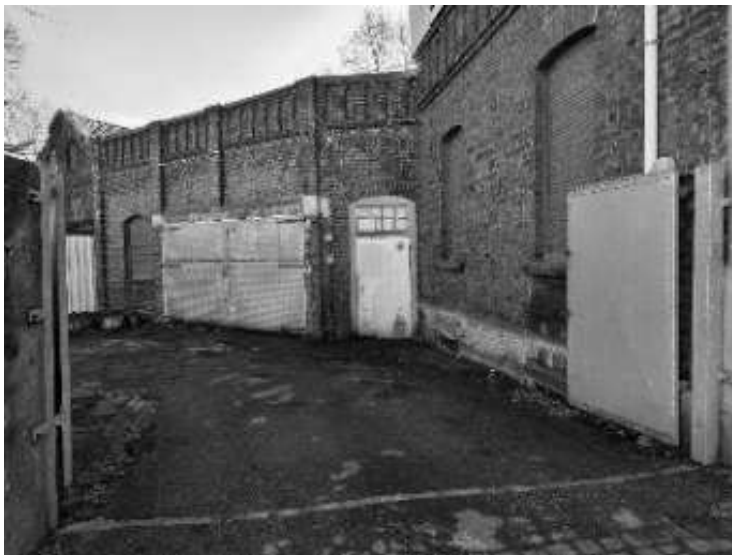
**Bild 08*****Übersichtsbild***

Blick auf den Hofeinfahrtsbereich. Rechts das Hauptgebäude, daran anschließend das 1-geschossige Kegelbahngebäude in Mauerwerk und Fensteröffnungen mit Rundbogenabschluss. Die ehemalige Kegelbahn wurde zuletzt in 2024 als Großgarage vermietet mit Erschließung über ein neu eingebautes Stahltor. Rechts daneben der Hintereingang zum zentralen Flur im EG.

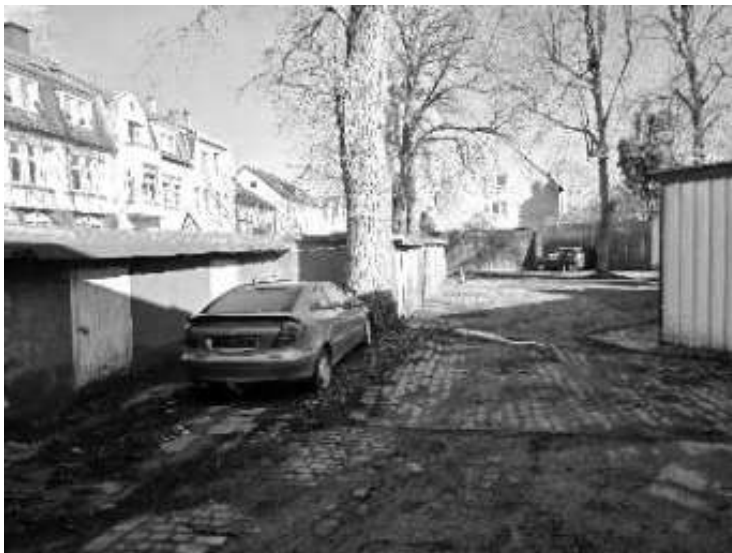
**Bild 09*****Übersichtsbild***

Blick nach links in den Hofbereich. Linkerhand die ehemaligen Kassenhäuschen, dahinter die Reihengaragen.

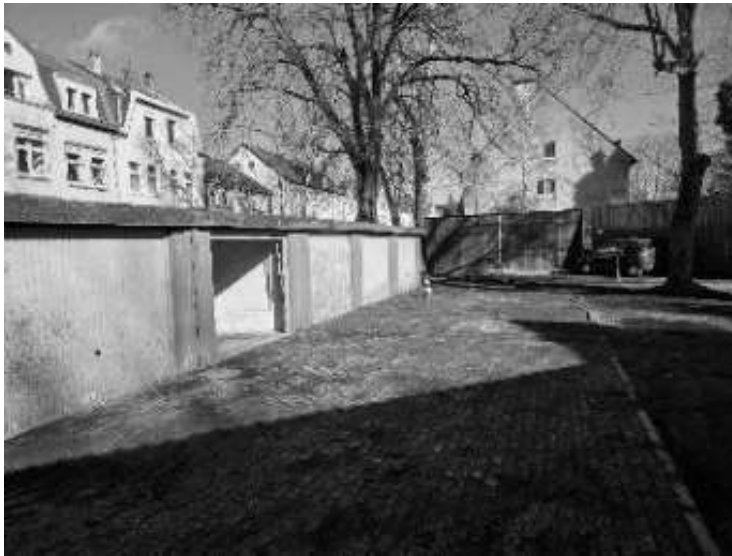
**Bild 10*****Übersichtsbild***

Blick auf die Reihengaragen linkerhand, welche an der Grundstücksgrenze zur *Gelsenkirchener Straße* erbaut wurden. Der Hofbereich zeigt großflächige Absenkungen in der Pflasterung.

Die nördliche Einfriedung zu einem angrenzenden Nachbargrundstück besteht aus einem Maschendrahtzaun, der teilweise marode ist. Der Hofbereich selber ist zum Teil asphaltiert, zum Teil mit Verbundsteinpflaster befestigt und zeigt Verwerfungen, großflächige Absenkungen und Rissbildungen. Hier befinden sich auch mehrere große Bäume.

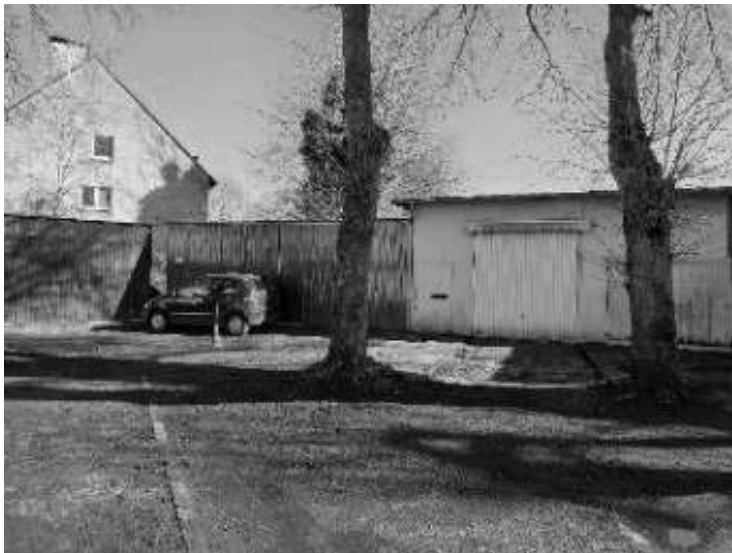
**Bild 11*****Übersichtsbild***

Blick in den hinteren, bzw. nördlichen Hofbereich. Linkerhand zwei nicht genehmigte Großgaragen. Rechterhand ein Werkstattgebäude.

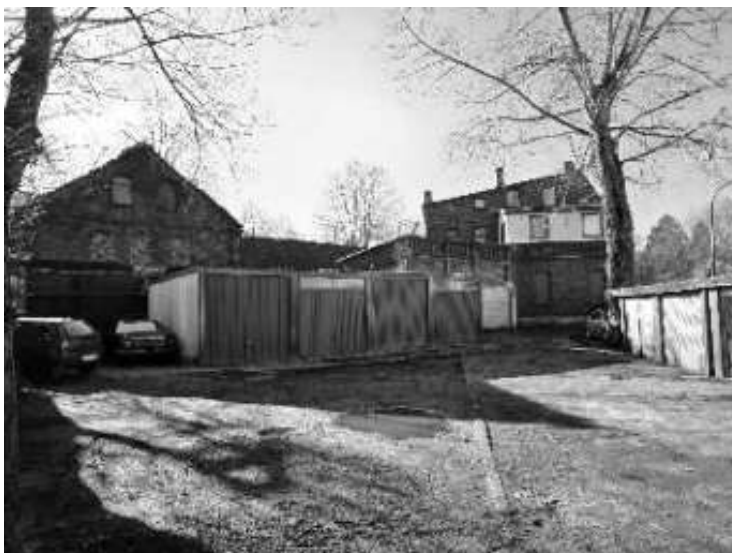
**Bild 12*****Übersichtsbild***

Blick in die entgegengesetzte Richtung. Vor Kopf weitere Großgaragen, im Hintergrund rechts die Hofeinfahrt von der *Gelsenkirchener Straße* her und das Hauptgebäude. Linkerhand im Hintergrund das traufständige Gebäude, welches hinter der quer verlaufenden ehemaligen Kegelbahn liegt.

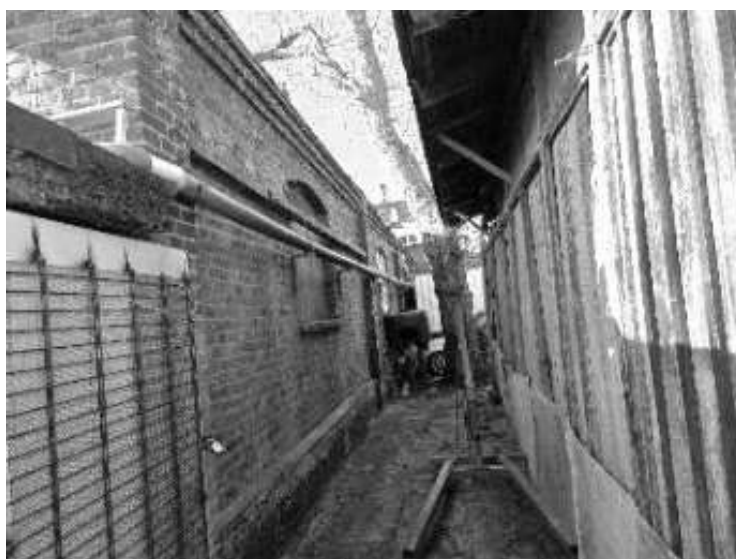
**Bild 13****Übersichtsbild**

Blick auf die nordwestliche Fassade in Sichtmauerwerk der Kegelbahn zum Hof hin (links im Bild). Rechterhand eine der Hofbebauungen.

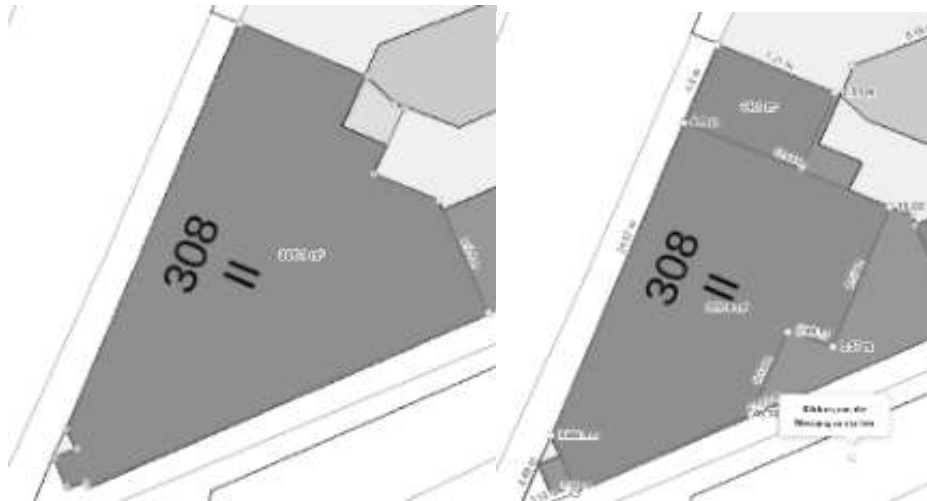
EG:  $18,10 * 10,20 + 3,60 * 13,5 * 0,5 + 6,37 * 12,35 * 0,5 + 9,87 * 6,70 * 0,5 + (7,0 + 5,7)/2 * 3,30 + 1,3 * 2,6 + 2,8 * 1,10 + \text{ca. } 1 \text{ m}^2 = 309,73 \text{ m}^2$ , **rd. 310 m<sup>2</sup>**

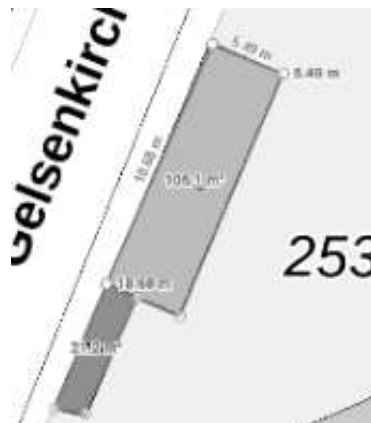
**Garagengebäude**

Ca.  $105,1 \text{ m}^2$ , **rd. 105 m<sup>2</sup>**

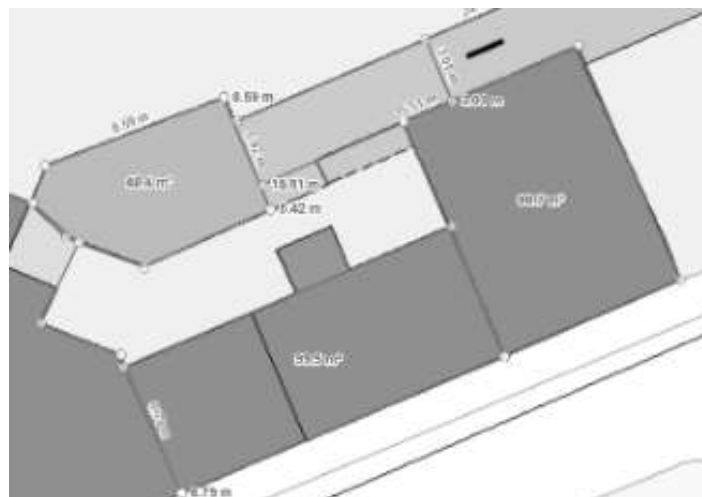
**Anbauten** (Abriss, keine rentierliche Sanierung gegeben)

$$\text{Ca. } 2,50 * 7,50 + 5,70 * 2,70 + \text{ca. } 5,00 * 5,70 = 62,64 \text{ m}^2$$

Für die Anbauten an das Werkstattgebäude, den Schuppen, das giebelständige Gebäude, das traufständige Gebäude sowie für die Kegelbahn ist eine Renovierung unrentierbar, weshalb hier die Abrisskosten in Ansatz zu bringen sind:

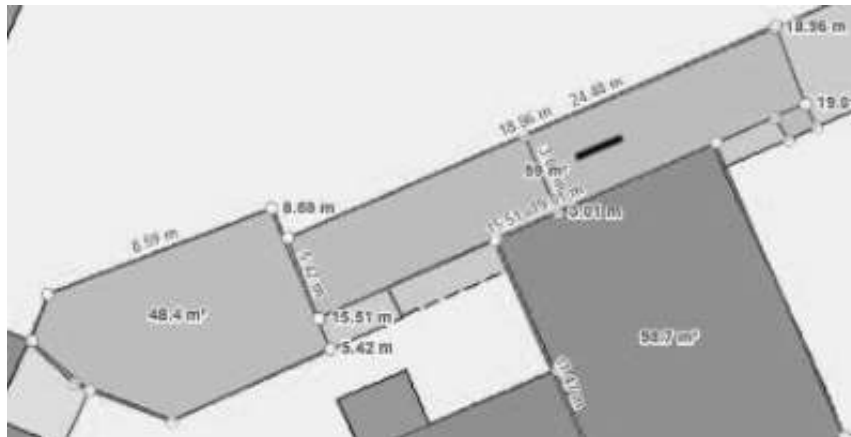
$$\text{Ca. } 59 \text{ m}^2 * \text{ca. } 3,50 \text{ m} = 206,50 \text{ m}^3$$

$$40 \text{ €/m}^3 * 206,50 \text{ m}^3 = 8.260,00 \text{ €},$$

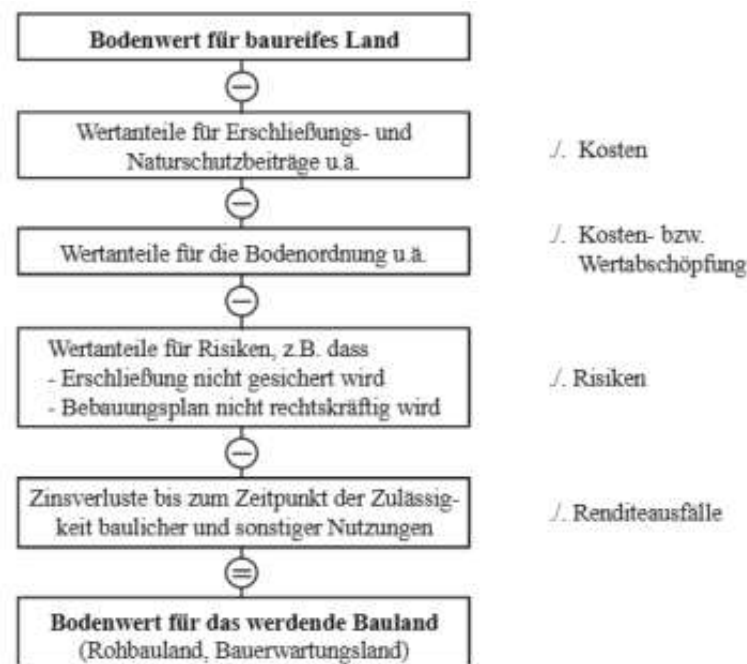
Abb. 4-2: Deduktive Bodenwertermittlung für werdendes Bauland aus dem Bodenwert für baureifes Land (Modell)

Die Bewertung erfolgt nach folgendem Modell:

Aus diesen Gründen kann der Wert des unbebauten ungeordneten Rohbaulandes im vorliegenden Fall nicht über Vergleichskaufpreise von Grundstücken im selben Entwicklungszustand abgeleitet werden, sondern wird **deduktiv aus Bodenrichtwerten für vergleichbares baureifes Land** abgeleitet.

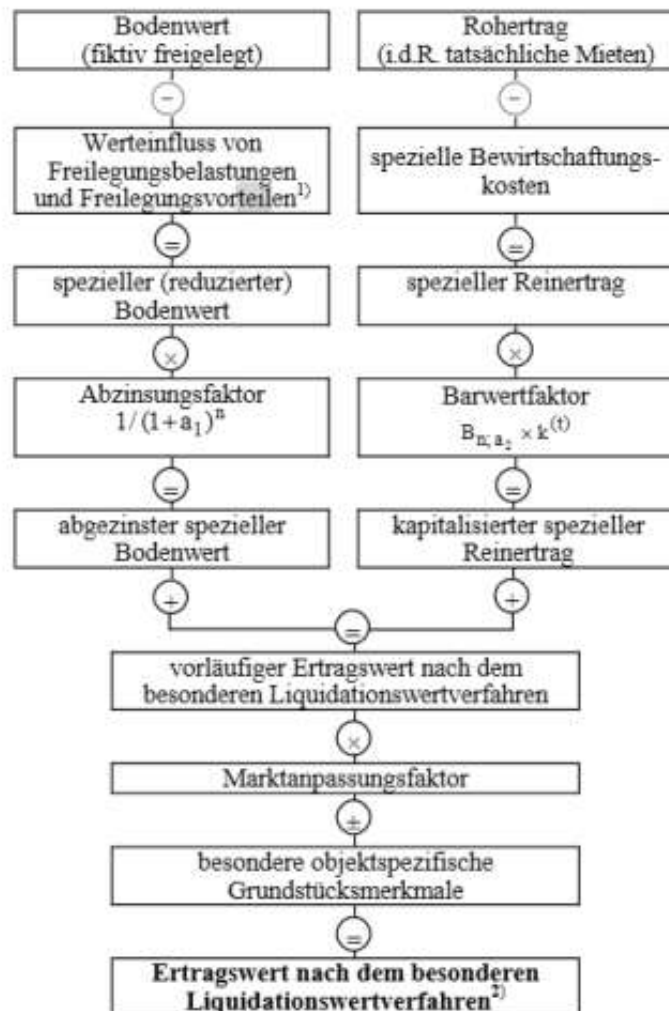
Siehe auch Ausführungen auf Seite 54-57. Modell zur Ermittlung des besonderen Liquidationswerts, sh. Auszug aus: „Sprengnetter Immobilienbewertung“:

Des Weiteren sind bei Anwendung des besonderen Liquidationswertverfahrens die **Bewirtschaftungskosten** in aller Regel niedriger anzusetzen als bei noch rentierlich nutzbaren baulichen Anlagen. Dies insbesondere deshalb, weil in diesen Fällen lediglich die über die Zeitdauer bis zur Freilegung unvermeidlichen Instandhaltungsaufwendungen unterstellt werden.

Die **Marktanpassung** im besonderen Liquidationswertverfahren erfolgt i.d.R. über den Ansatz marktkonformer Zinssätze für die Abzinsung bzw. die Kapitalisierung (vgl. oben). Der Marktanpassungsfaktor ist demnach i.d.R.  $\sim 1,0$ . Es ist jedoch nicht auszuschließen, dass selbst bei der Verwendung marktkonformer Zinssätze das besondere Liquidationswertverfahren zu einem Ergebnis führt, was den Kaufpreisen für vergleichbare Grundstücke auf dem Grundstücksmarkt aus sachverständiger Sichtweise nicht direkt entspricht. In diesen Fällen wäre dann sachverständig eine zusätzliche Marktanpassung durchzuführen.

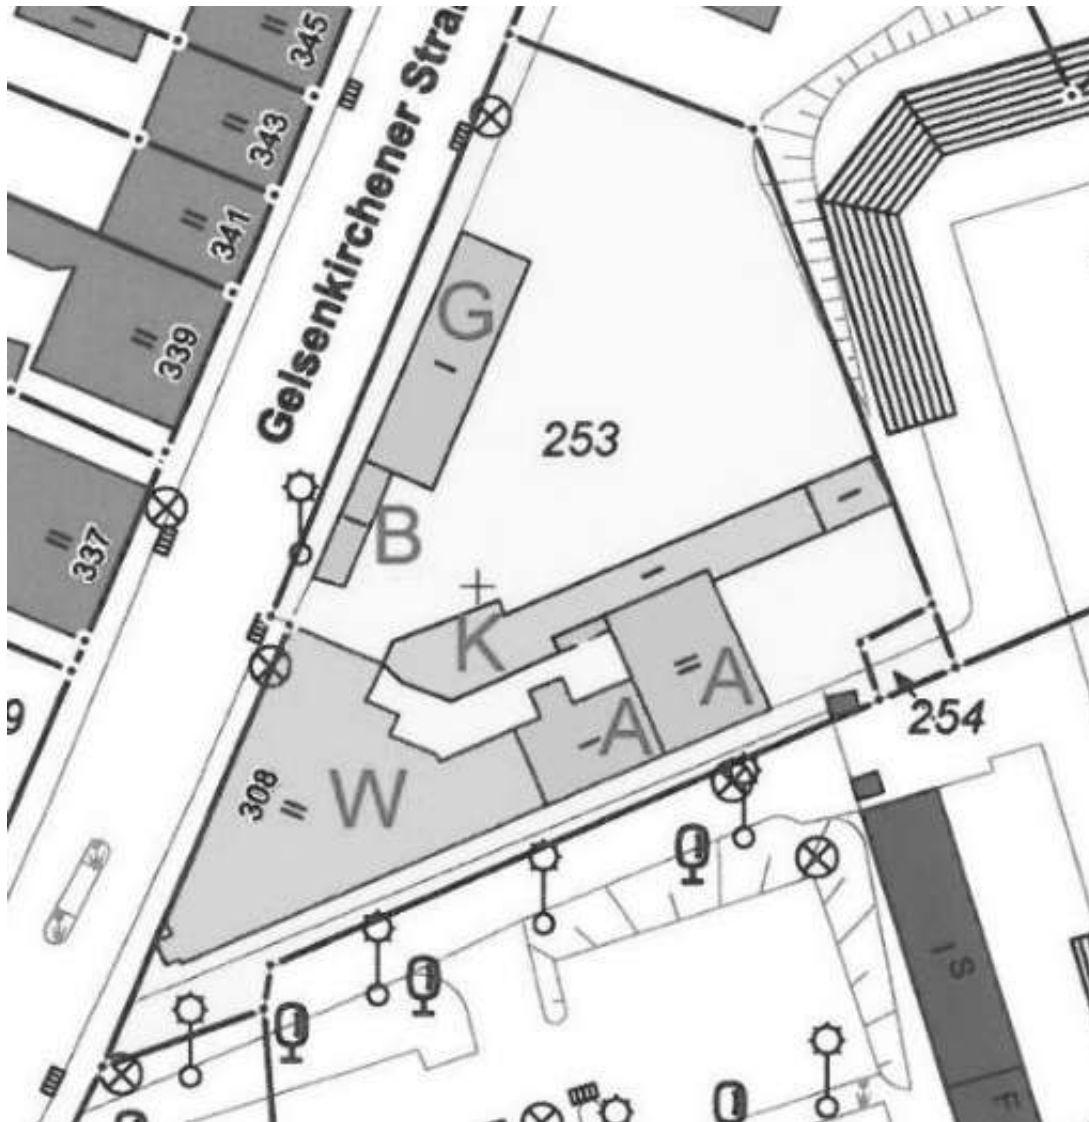
**Lageplan** (aus der Flurkarte)

**W** = Wohn- und Geschäftshaus

Anmerkung: Die Werkstatt mit Anbauten im nordöstlichen Grundstücksbereich sowie die neu erstellten Garagen sind auf der Flurkarte nicht verzeichnet.

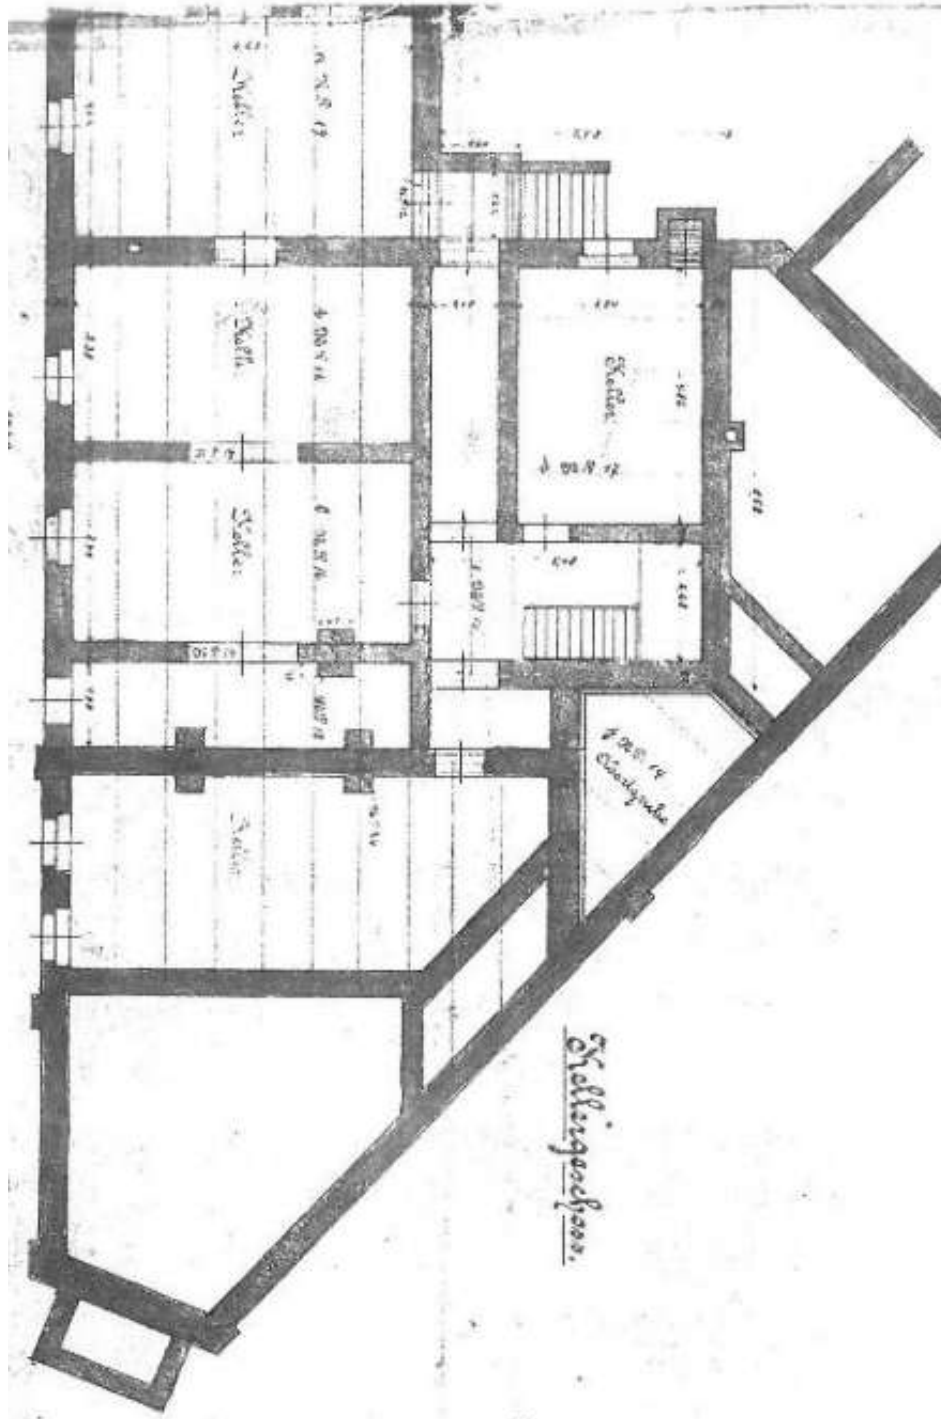
Grundriss Kellergeschoss

**Wohn- und Geschäftshaus (W)**

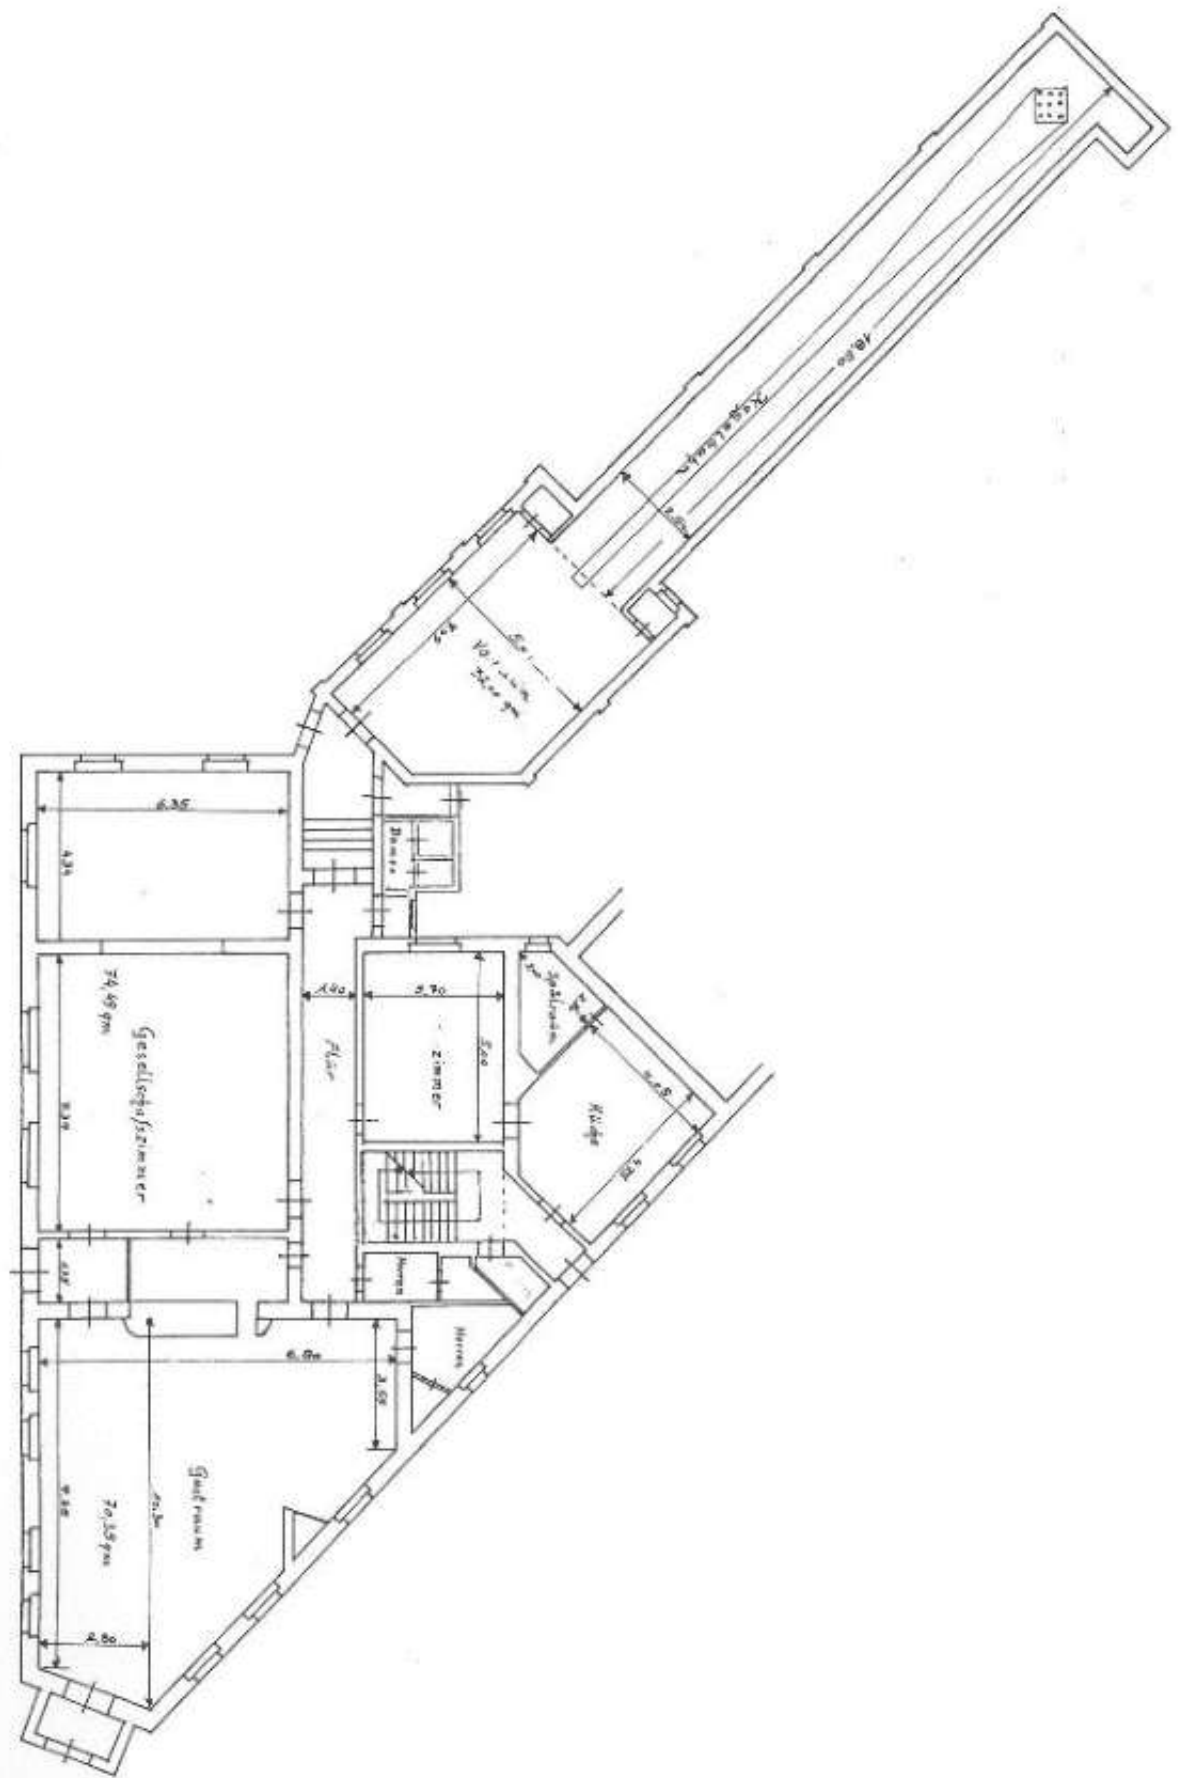
Grundriss Erdgeschoss

**Wohn- und Geschäftshaus mit Kegelbahn (W, K)**

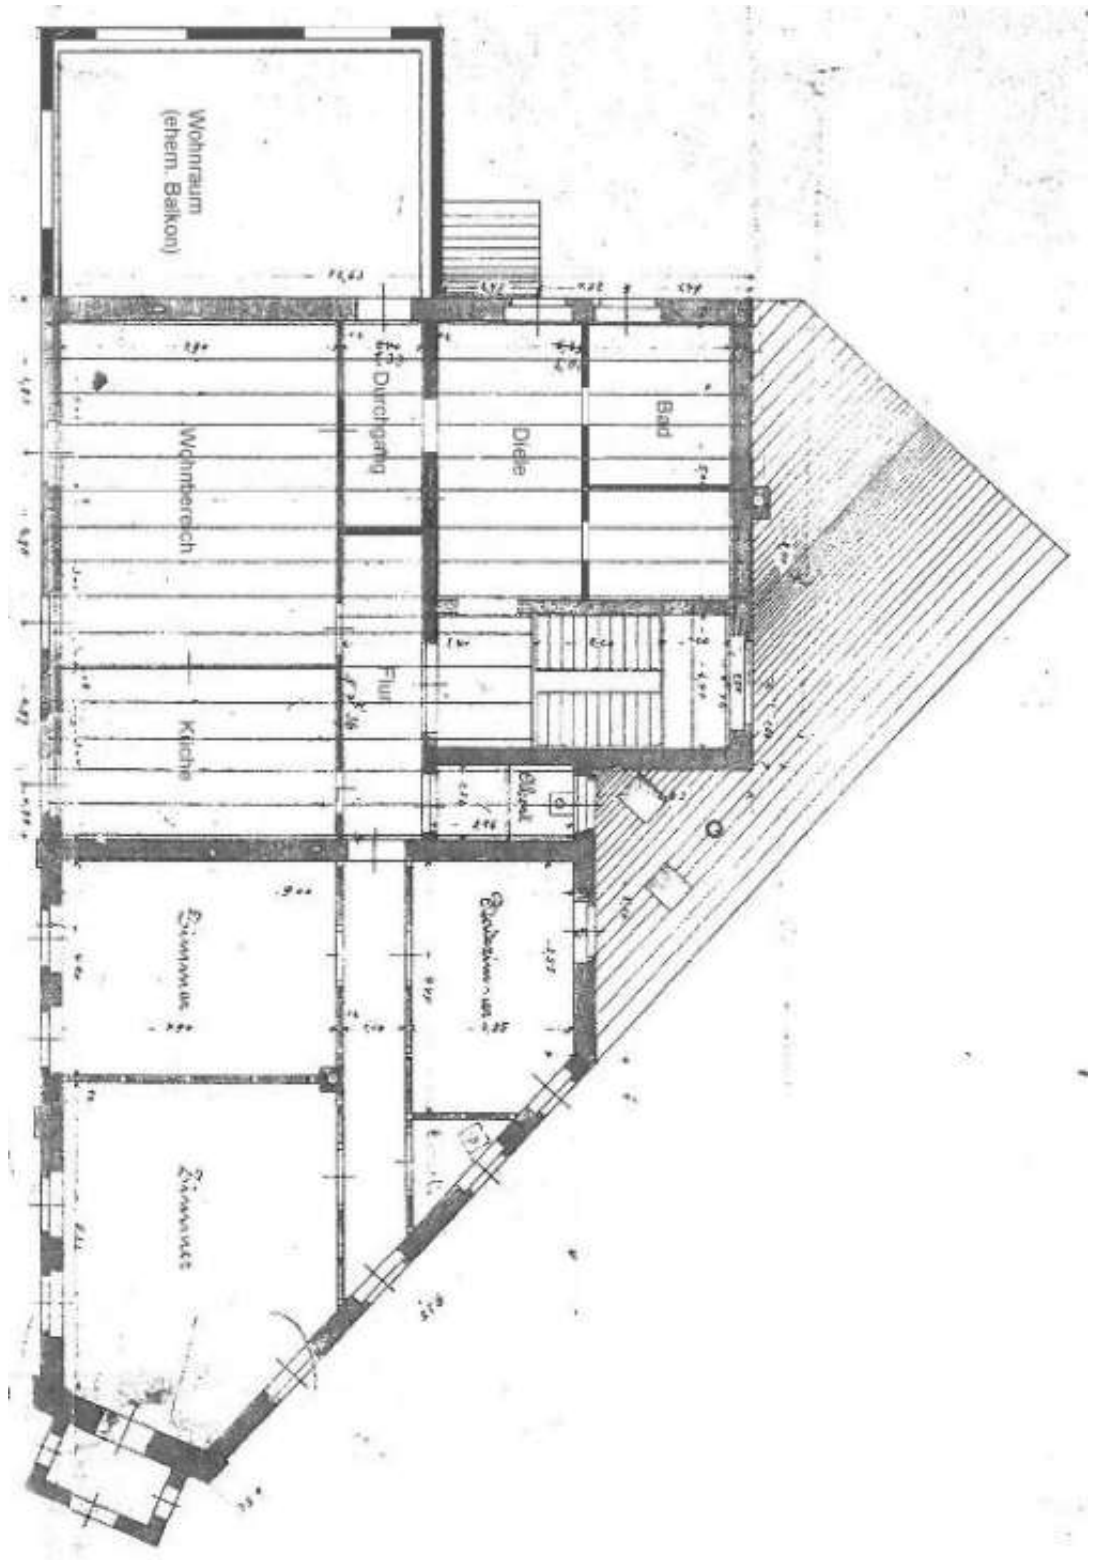
## Grundriss Obergeschoss

Anmerkung: Der Grundriss wurde teilweise den Gegebenheiten vor Ort (Stand 2024) grafisch angepasst.

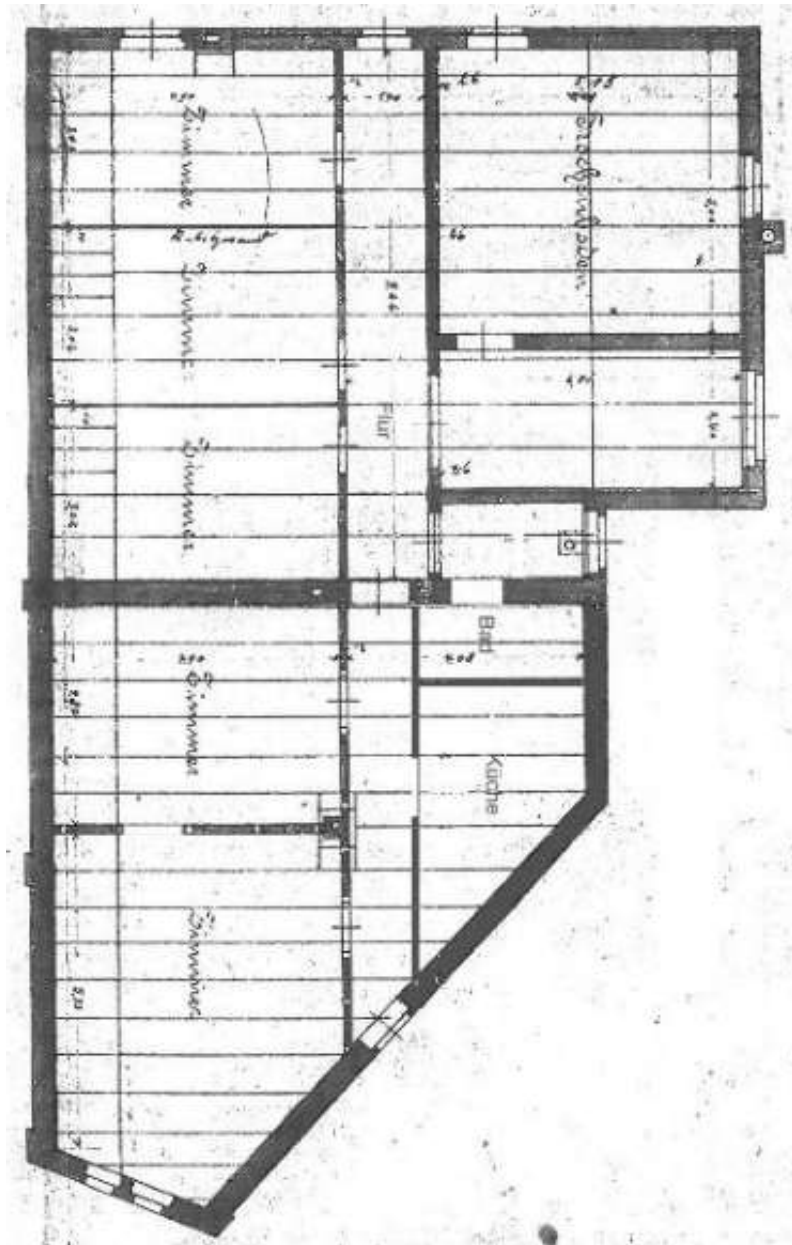
## Grundriss Dachgeschoss

Anmerkung: Der Grundriss wurde teilweise den Gegebenheiten vor Ort (Stand 2024) grafisch angepasst.
