### GUTACHTEN über den Verkehrswert (i.S.d. § 194 Baugesetzbuch)

Zwangsversteigerungsverfahren Geschäftsnummer: 183 K 53/25

**Objekt:** Mit einem **Wohn- und Geschäftshaus, Nebengebäuden und Garagen** bebautes Grundstück in 45327 Essen, **Gelsenkirchener Str. 308**, Gemarkung Katernberg, Flur 17, Flurstücke 253, 254, Grundbuch von Katernberg Blatt 761

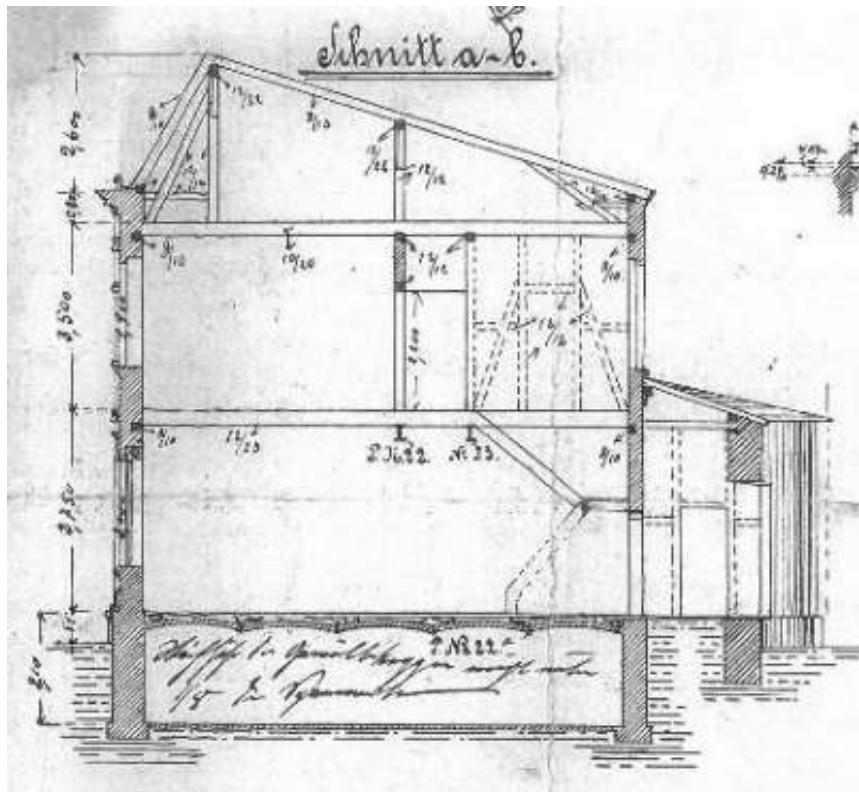
## Schnitt

Anmerkung: Das Dachgeschoss wurde vermutlich höher ausgeführt.

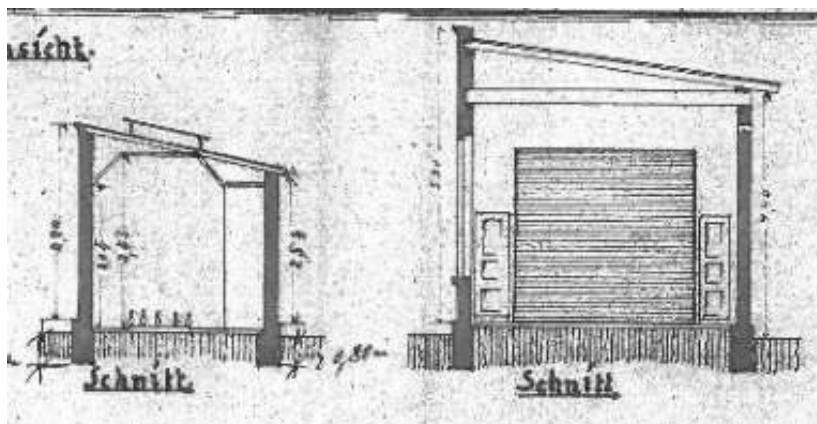
## Schnitte

**Kegelbahn (K)**
