**GUTACHTEN**  
**über den Verkehrswert (i.S.d. § 194 Baugesetzbuch)**

Zwangsversteigerungsverfahren Geschäftsnummer: 185 K 009/23

**Objekt:** **916,45 / 1.000 Miteigentumsanteil** an dem gemeinschaftlichen Eigentum für das mit einem Wohn- und Geschäftshaushaus bebaute Grundstück in **45141 Essen, Kersthoever Ring 75, 77, Im Looscheid 13, 15, 17, 19, 21,** Gemarkung Stoppenberg, Flur 6, Flurstück 605, verbunden mit dem **Sondereigentum Nr. 2,** 2 Wohnungen und 8 Gewerbeeinheiten, Wohnungsgrundbuch von Stoppenberg Blatt 1632

**Verkehrswert: 1.260.000,00 Euro**

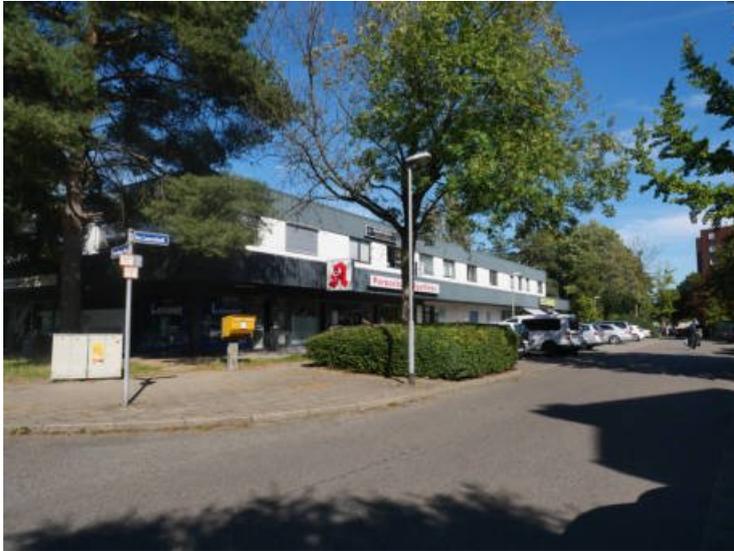
**Bild 01**

Blick auf die zu bewertende Bebauung Kersthoover Ring 75, 77, Im Looscheid 13-21 in Essen-Stoppenberg. Es handelt sich um ein 2-geschossiges Wohn- und Geschäftshaus. Das zu bewertende Sondereigentum Nr. 2 besteht aus insgesamt 5 Ladenlokalen im Erdgeschoss, 2 Arztpraxen, 1 Frisör und 2 Wohnungen im Obergeschoss und umfasst somit den Großteil des Gebäudes. Lediglich die Apotheke gehört nicht zum Sondereigentum Nr. 2.

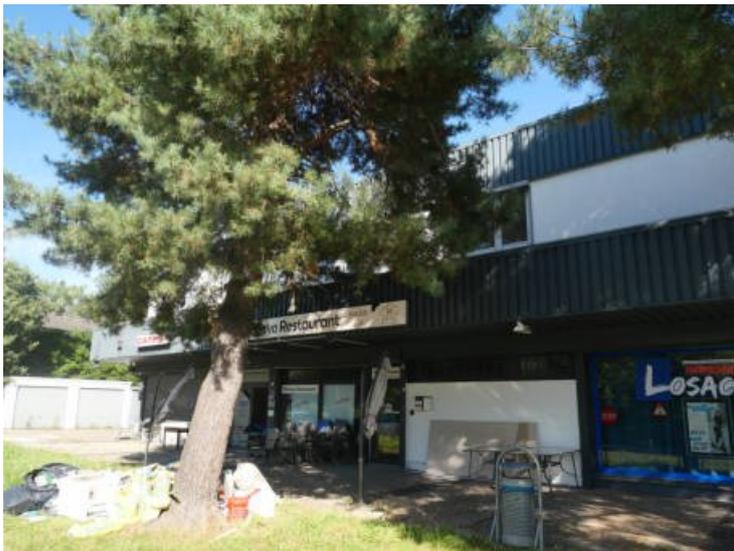
**Bild 02**

Blick auf die westliche Seitenfassade zum Kersthoover Ring. An der rechten Ecke die Fahrschule C, links daneben ein Schnellrestaurant D und ganz links das im Umbau befindliche Ladenlokal mit Kiosk E. Weiter links befindet sich die Einfahrt zum rückwärtigen Grundstücksbereich, siehe Bild 04.

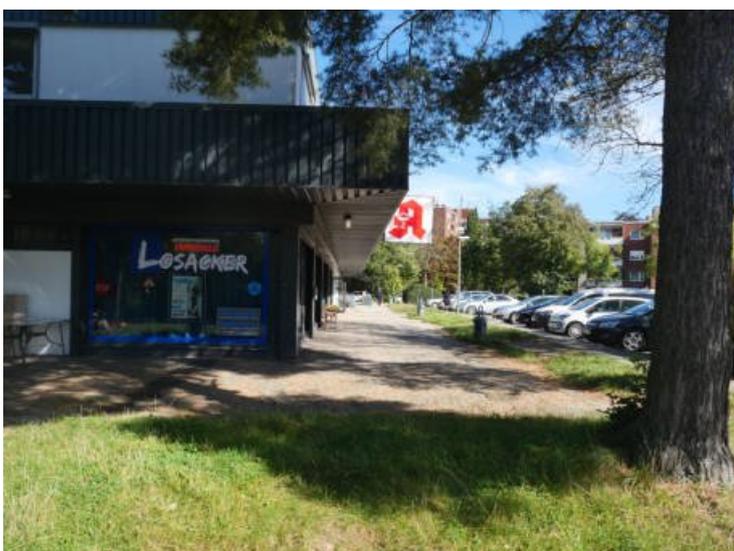
**Bild 03**

Blick auf die rechte Ecke mit Fahrschule. Die Fläche vor den beiden Straßenfassaden wurde mit Betonsteinplattenbelag befestigt. Die rechte Parkplatzfläche liegt nicht mehr auf dem zu bewertenden Grundstück.

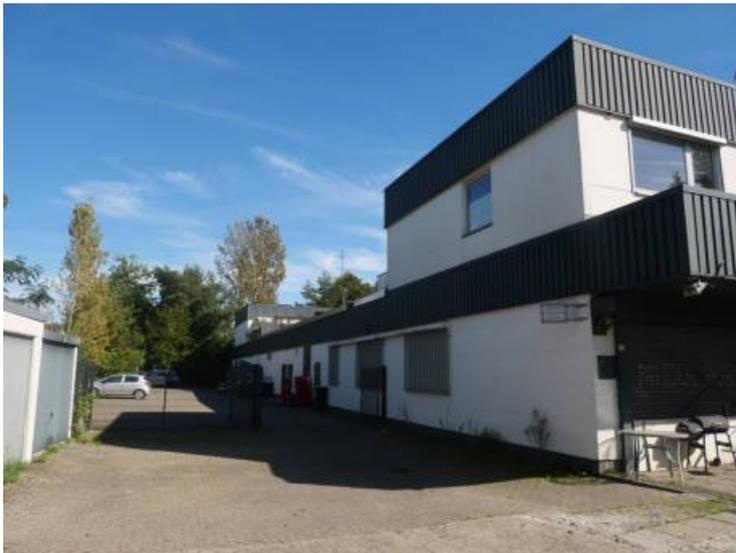
**Bild 04**  
**Übersichtsbild**

Blick auf die Rückfassade des Gebäudes. Im vorderen Bereich die alten Aluminiumfenster mit Außenvergitterung, welche zu einem Hinterraum des Kiosks E gehören. An der Rückfassade, sowie im Obergeschoss sind die Gasbetonelemente mit Anstrich zu erkennen, aus welchen die Außenwände erstellt wurden. Linkerhand wurden drei Garagen auf dem Grundstück erstellt, welche angeblich dem Eigentümer des Sondereigentums Nr. 1 gehören.

Erdgeschoss zeigt teilweise starke Abplatzungen. Auch die Stahltüren an der Rückfassade zeigen Farbabplatzungen. Die Stahlgeländer der Kelleraußentreppen zeigen starke Farbabplatzungen und Korrosionserscheinungen.

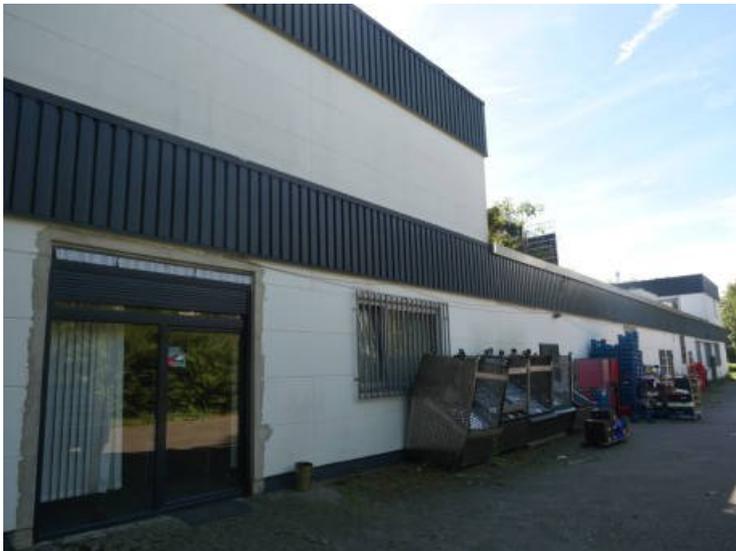
**Bild 05**  
**Ausschnitt Rückfassade**

Blick auf den (von hinten gesehen) linken Bereich der Rückfassade. Hier wurden ca. in 2015 neue Kunststoff-Fenster mit Isolierverglasung für die Räume des ehemaligen Pflegedienstes A eingebaut. Im Anschluss an die Fassade fehlen noch Restarbeiten. Im gebäudenahen Bereich zeigen sich starke Unebenheiten im Betonsteinbelag.

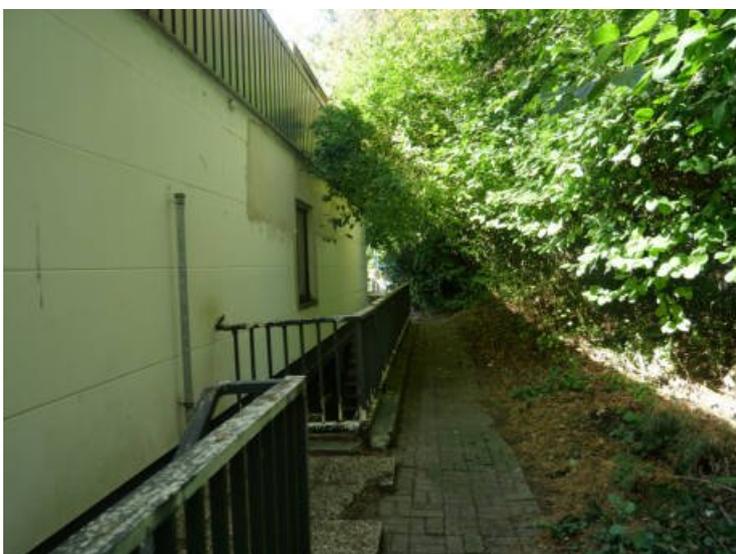
**Bild 06**  
**Seitenfassade**

Blick auf die nordöstliche Seitenfassade, an der ebenfalls noch fehlende Restarbeiten in den Fensterbereichen zu erkennen sind. Des Weiteren befinden sich hier zwei Außentreppen, welche zum darunter liegenden Kellerbereich (zugehörig zu A) führen. Es sind erhebliche Unebenheiten im Bodenbelag aufgrund von Baumwurzeln zu erkennen. Der Bodenbelag ist zu erneuern. Die Geländer müssen neu gestrichen werden.

In den Anschlussbereichen der neu eingebauten Fenster fehlen noch Restarbeiten. An den Kelleraußentreppen zeigen sich Ausbruchstellen an den Kanten. Im westlichen Bereich der Rückfassade zeigen sich die Metallabdeckungen (Kabelkanäle oder Rolllädenkästen) oberhalb der Fenster korrodiert. Die Trapezbleche der oberen Fassadenverkleidung zeigen stellenweise Knicke. Der Anstrich der alten Aluminiumfenster im

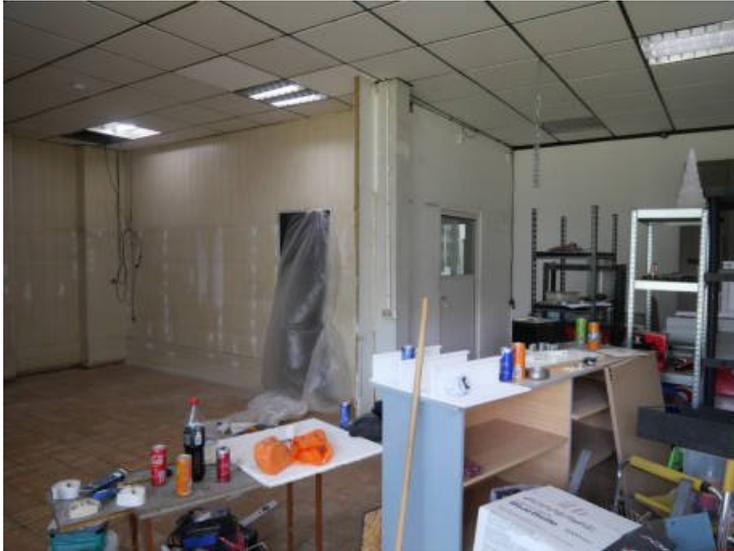
**Bild 07****Laden E**

Blick in das Ladenlokal E, welches sich an der südwestlichen Seitenfassade im linken Eckbereich befindet. Hier der im Umbau befindliche vordere Raum.

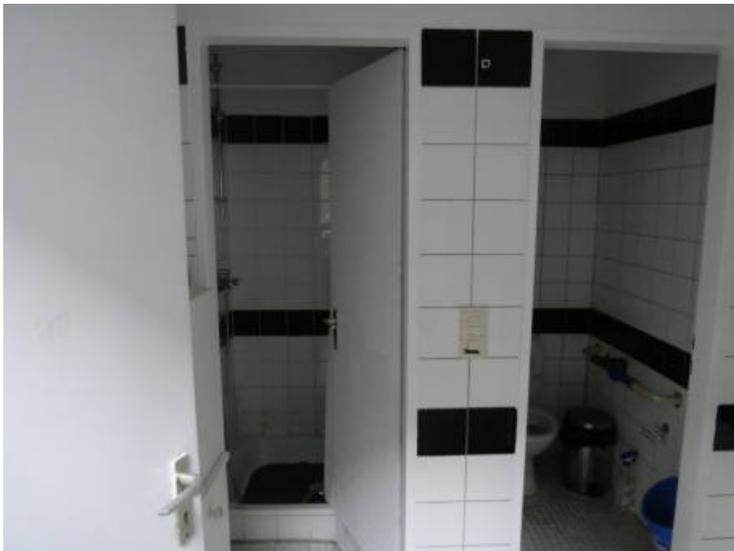
**Bild 08****Laden E**

Blick auf die Sanitäranlagen des Ladenlokals E. Rechts ein WC, links eine Dusche. Die Ausstattung ist alt und nicht mehr zeitgemäß.

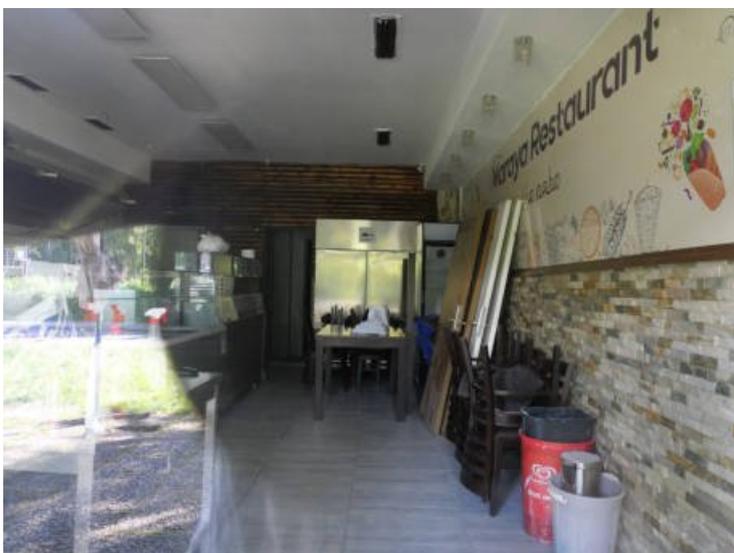
**Bild 09****Laden D**

Blick durch das Fenster in das mittlere Ladenlokal D an der südwestlichen Seitenfassade. Hier befindet sich ein Schnellrestaurant. Boden mit Keramikplattenbelag, Wände mit Riemchenverkleidung, abgehängte Decke. Im Hintergrund befinden sich die Nebenräume und sanitären Anlagen. Das Ladenlokal konnte am Ortstermin nicht von innen besichtigt werden.

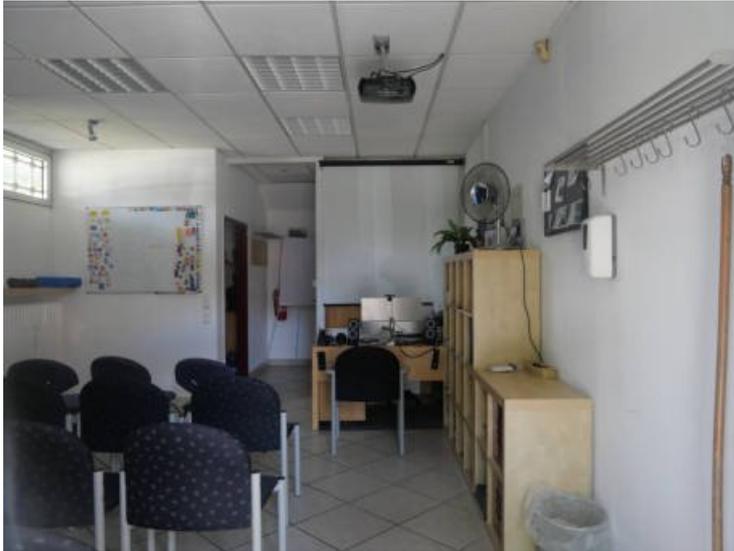
**Bild 10****Laden C**

Links des Haupteinganges, im Eckbereich des Gebäudes, befindet sich das Ladenlokal C, welches aktuell als Fahrschule genutzt wird. Im Vordergrund der Schulungsraum, links hinten ein Aufenthaltsraum mit Teeküche, rechts hinten die Toiletten. Boden mit Keramikplattenbelag, Wände mit Tapete und Anstrich, Decke mit Odenwaldplatten und integrierten Beleuchtungskörpern.

Das Ladenlokal C ist an eine Fahrschule vermietet und zeigt sich ebenfalls in einem durchschnittlichen, teilweise renovierungsbedürftigen Zustand. Der Keramikplattenbelag zeigt stellenweise Beschädigungen. Zu bemängeln ist, dass die innen liegenden Toilettenanlagen über keine Lüftung verfügen. In der Wand befindet sich ein Riss, über der Tür befindet sich eine feuchte Stelle, eine Schaufensterscheibe ist außen verkratzt, das Außenrolltor ist defekt, die Elektrik alt und ohne FI-Schalter, Fenster und Türen sind alt, ein Fenster wurde mit einer Platte statt Glasscheibe ausgestattet.

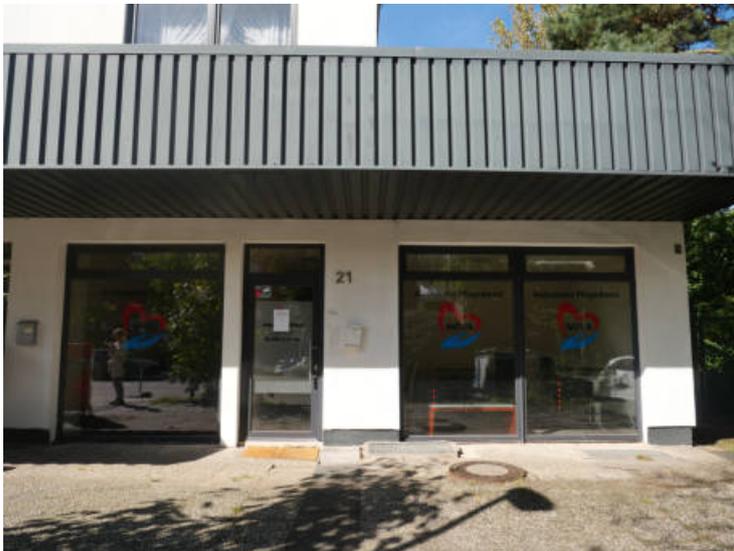
**Bild 11****Büro A**

An der (von der Straße *Im Looscheid* gesehen) rechten Gebäudeecke, befindet sich die ehemalige Gaststätte, die vor 2017 zu Büroräumen für einen Pflegedienst umgebaut wurde. Die Gewerbeinheit ist aktuell leer stehend und konnte am Ortstermin nicht besichtigt werden.

Die Räume im EG und im Keller konnten am Ortstermin nicht begangen werden. Im Jahr 2017 konnten alle Räume begangen werden. Das zu Büroräumen umgebaute Ladenlokal im Erdgeschoss befindet sich, soweit durch die Fenster ersichtlich, in unverändertem, renoviertem Zustand, wie in 2017. Der Keller befand sich damals noch in Bauphase. Die ehemaligen Kühlanlagen und Bierzapfanlagen waren noch vorhanden, ebenso wie alte und vernachlässigte Toilettenanlagen. Zum Teil wurden Wand- und Deckenverkleidungen heruntergerissen, laut den damaligen Aussagen des Mieters unter anderem um neue Leitungen zu verlegen. Inwieweit hier seitdem Veränderungen stattgefunden haben, kann nicht nachvollzogen werden. Von anderen Mietern wurde angegeben, dass es aufgrund von Dachundichtigkeiten ggf. zu Wasserschäden gekommen sein könnte.

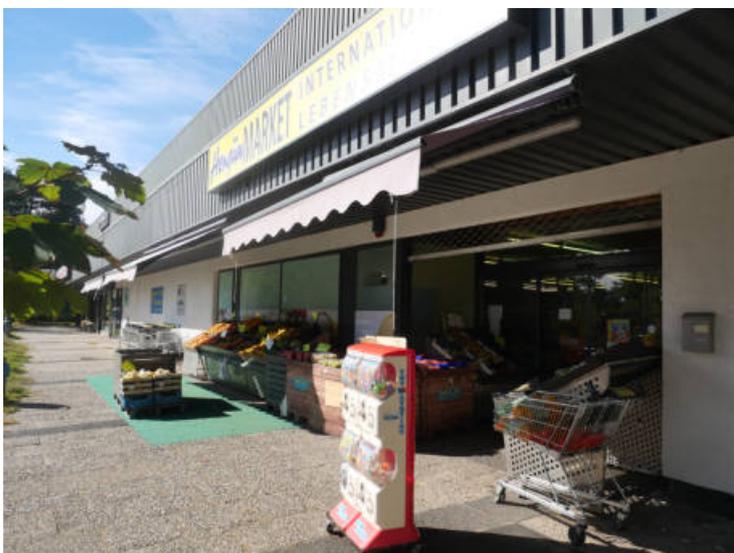
**Bild 12****Laden B**

Links neben Büro A liegt das großflächige Ladenlokal B, welches an einen internationalen Supermarkt vermietet ist. Rechterhand die Türanlage des Einganges.

Das Ladenlokal B ist an einen kleinen Supermarkt vermietet und befindet sich insgesamt in einem durchschnittlichen und teilweise renovierungsbedürftigen Zustand. Der Mieter beklagt Undichtigkeiten im vorderen Bereich, unterhalb der Dachterrasse. Es wird davon ausgegangen, dass die Terrasse neu einzudichten ist. Die Glaswand links

vom Eingang ist kaputt. Die Ausstattung insgesamt ist überwiegend alt, u. a. die Aluminium-Fenster zur Rückseite, die teilweise durchfeuchtete oder ausgerissene Odenwalddecke sowie die sanitären Anlagen.

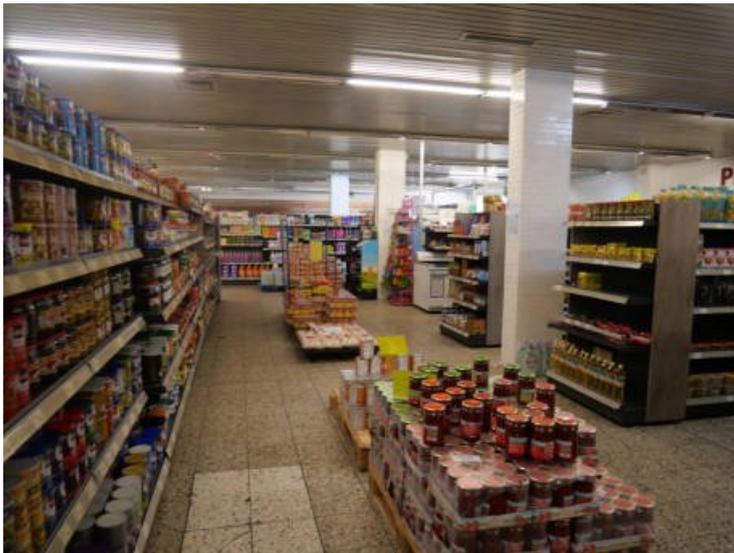
**Bild 13**  
**Laden B**

Blick in den Verkaufsraum. Boden mit Kunststeinplatten, Decke mit Metallpaneelverkleidung und aufgesetzten Beleuchtungskörpern. Die Ausstattung der Räume ist insgesamt alt.

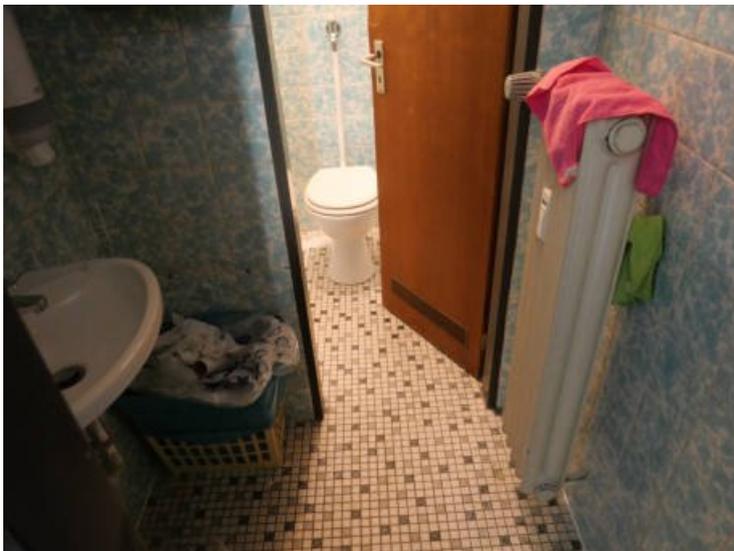
**Bild 14**  
**Laden B**

Blick in ein altes WC. Ausstattung mit Vorraum und Waschbecken, Toilettenkabine mit Toilettenkörper. Boden mit kleinformige Fliesen, Wände etwa türhoch gefliest. Die Ausstattung ist nicht mehr zeitgemäß.

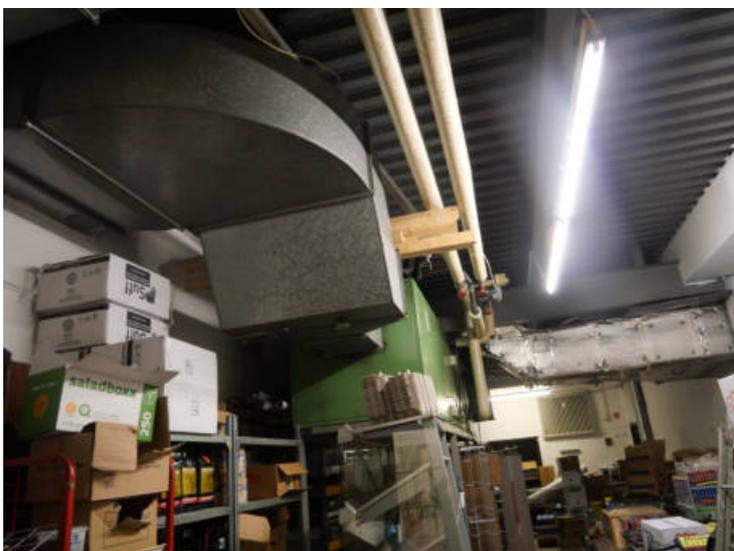
**Bild 15**  
**Laden B**

Blick in den hinteren Lagerraum. An der Decke erkennt man die Lüftungsanlage.

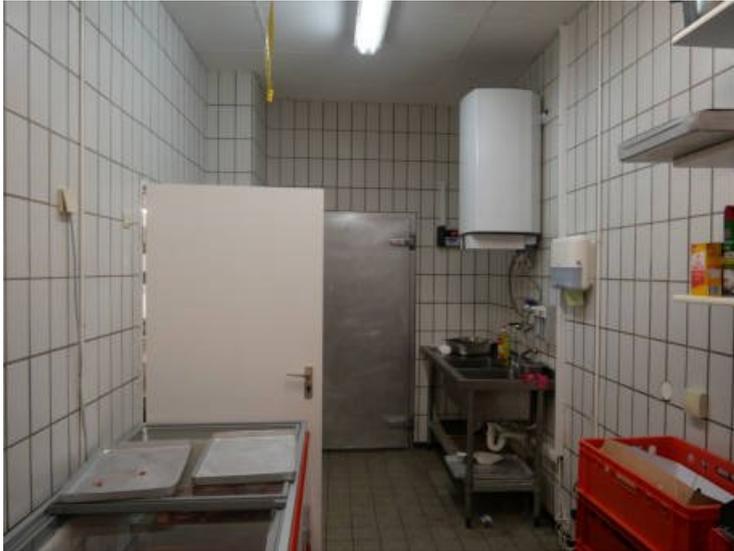
**Bild 16*****Laden B***

Blick in einen der hinteren Nebenräume. Boden mit Fliesenbelag, Wände raumhoch gefliest.

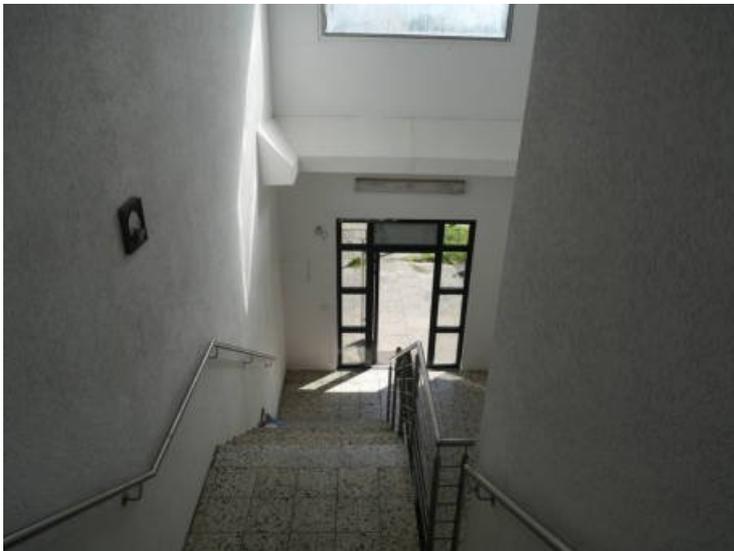
**Bild 17*****Eingangsbereich***

Blick von innen auf den Eingangsbereich des Gebäudes, der von der Straßenseite erschlossen wird. Links die Geschosstreppe mit Kunststeinbelägen und einem erneuerten Edelstahlgeländer.

Die Eingangstüren mit Dreifachverglasung im EG und im OG wurden in 2018 erneuert. Die Wände wurden augenscheinlich auch gestrichen.

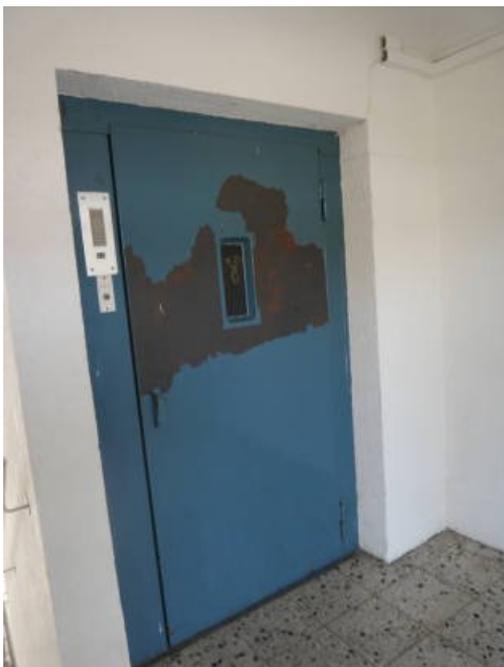
**Bild 18*****Treppenraum***

Blick auf den Aufzug im Obergeschoss. Hier zeigt die angestrichene Stahltür starke Farbabplatzungen.

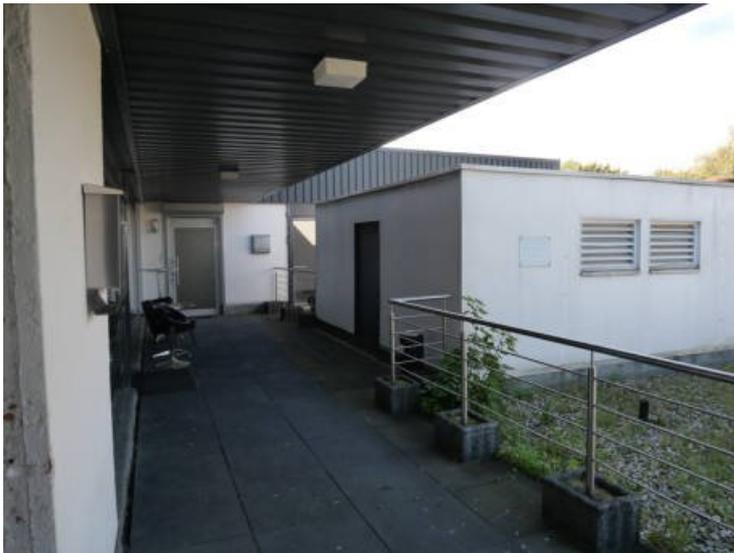
**Bild 19*****Übersichtsbild obere Ebene***

Die Praxen, der Frisör und die Wohnungen werden über einen Umgang erschlossen, zu welchem man über das Treppenhaus gelangt. Der Boden wurde mit Kunststeinplatten ausgestattet, zu den bekiesten Dachflächen rechterhand wurde ein Edelstahlgeländer gesetzt. Vor Kopf befindet sich die leerstehende Praxis J, linkerhand der Frisör I.

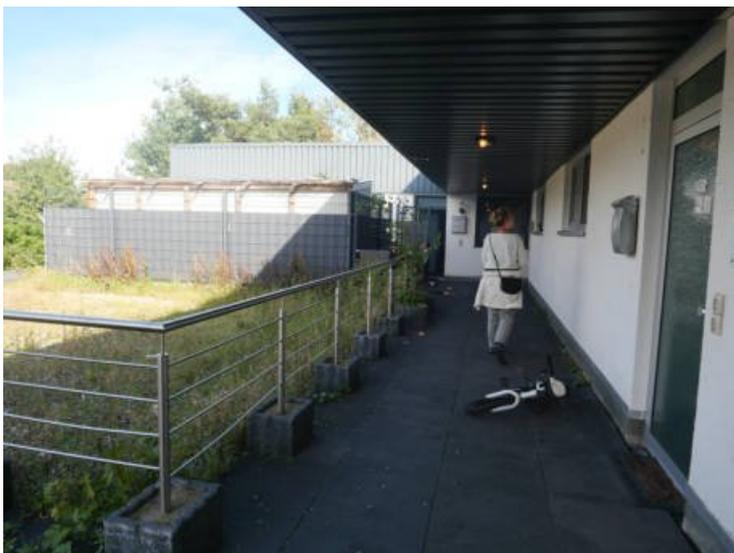
**Bild 20*****Übersichtsbild obere Ebene***

Blick in die entgegengesetzte Richtung. Vor Kopf befinden sich zwei Wohnungen, links Wohnung F, rechts Wohnung G. Rechts vorne im Bild gelangt man in die ehemalige Zahnarztpraxis, jetzt Zahnarztlabor H.

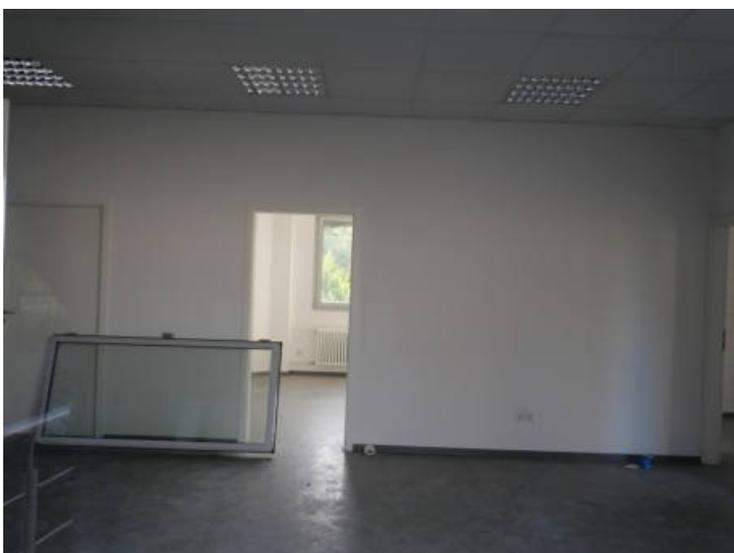
**Bild 21*****Gewerbeeinheit J***

Blick durch das Fenster in die leerstehenden Räume der ehemaligen Arztpraxis. Vor etwa 15 Jahren sind die Räume ausgebrannt und wurden danach mit neuer Aufteilung wieder hergestellt. Die Kunststoff-Fenster mit Isolierverglasung und elektrisch bedienbaren Rollläden wurden erneuert. Aktuell scheinen die Räume in Renovierungsphase zu sein.

Die Räume der ehemaligen Arztpraxis J stehen leer und befinden sich, soweit erkennbar, in einem guten Zustand, bzw. in Renovierungsphase. Sie sind vor etwa 15 Jahren ausgebrannt und wurden danach mit neuer Aufteilung wiederhergestellt. Die Kunststoff-Fenster mit Isolierverglasung und elektrischen Rollläden wurden ebenfalls erneuert. Die Räume waren am Ortstermin nicht zugänglich und konnten nur zum Teil von außen durch ein Fenster eingesehen werden. In 2017 sagt der damalige Mieter aus, dass das Dach undicht zu sein scheint. An der Decke zeigte sich damals ein leichter Wasserschaden mit Flecken in den Deckenplatten.

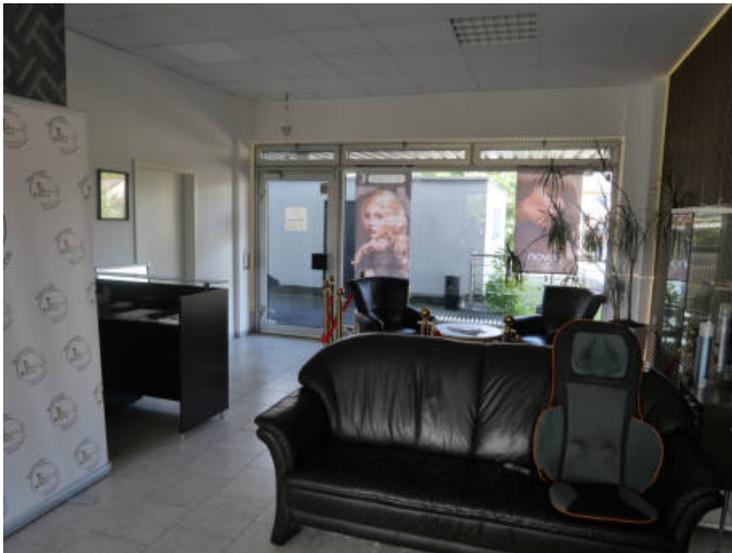
**Bild 22**  
***Gewerbeeinheit I***

Blick in den Innenraum der als Frisör genutzten Gewerbeeinheit. Boden mit Keramikplattenbelag, Wände mit Putz, Tapete und Anstrich, Decke mit Odenwaldplatten und integrierten Beleuchtungskörpern. Die jetzige Mieterin hat kleinere Renovierungsarbeiten, wie Erneuerung der Tapeten, durchgeführt. 2 Fenster zur Straßenseite wurden 2023 erneuert.

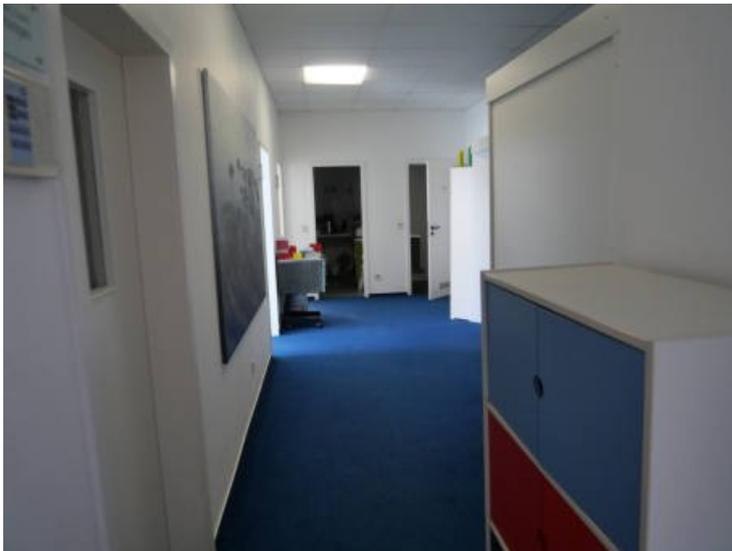
**Bild 23**  
***Praxis H***

In diesen Räumen befand sich eine Zahnarztpraxis. Derzeit werden sie nur noch als Laborräume derselben Praxis, welche umgezogen ist, genutzt. Ausstattung mit Filzteppich, Wände mit Tapete und Anstrich, Decke mit Odenwaldplatten und integrierten Beleuchtungskörpern. Der Zustand ist allgemein überwiegend renovierungsbedürftig.

Die Räumlichkeiten der ehemaligen Zahnarztpraxis H befinden sich in einem seit 2007 relativ unveränderten Zustand mit überwiegender Ausstattung aus dem Baujahr. Die Räume sind größtenteils renovierungsbedürftig. Sie werden derzeit als Laborräume für dieselbe Zahnarztpraxis, welche umgezogen ist, genutzt. Ein Teil der Fenster wurde hier schon vor 2017 erneuert, ansonsten befinden sich hier noch die alten Fenster. Damals sagte der Mieter aus, dass von ihm die Toiletten renoviert und teilweise die Böden erneuert worden waren. Es wurde angegeben, dass es einen Wasserschaden gegeben hatte, bei dem Wasser im Rezeptionsbereich durch die Decke gedrungen war. Angeblich wurde das Problem am Dach vom Eigentümer damals provisorisch behoben. Bis heute soll die Heizung nicht immer funktionieren. Die Holzzargen der Türen zeigen Abplatzungen, der PVC-Belag ist alt. Im Laborraum zeigt sich der PVC-Belag kaputt mit Löchern und Aufwölbungen und ist zu erneuern. In den 2 ehemaligen Behandlungsräumen wurden die Behandlungsstühle entfernt. Zurückgebliebene Kabel und Löcher wurden nicht entfernt.

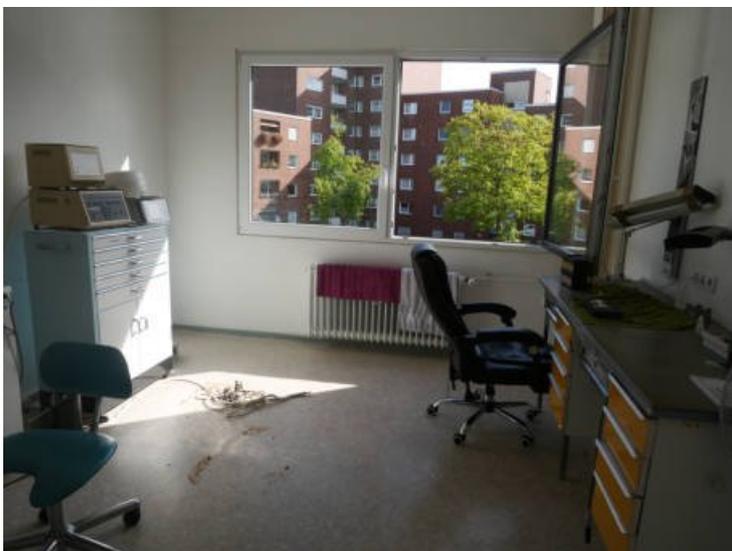
**Bild 24**  
***Praxis H***

Blick in einen ehemaligen Behandlungsraum. Der Zahnarztstuhl wurde entfernt, zurückgeblieben sind Löcher im Boden und herumliegende Anschlusskabel. Die Fenster zur StraÙe wurden erneuert.

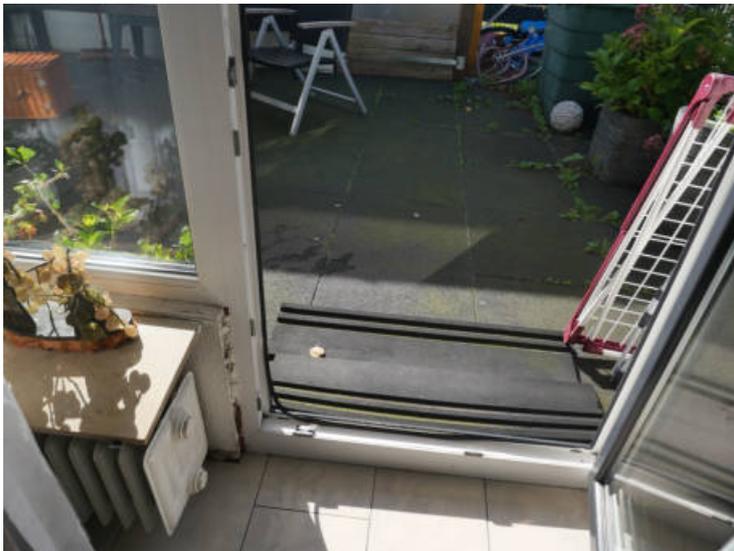
**Bild 26*****Wohnung F***

Blick auf die Terrasse mit Kunststeinbelag, welche über die Küche erschlossen wird.

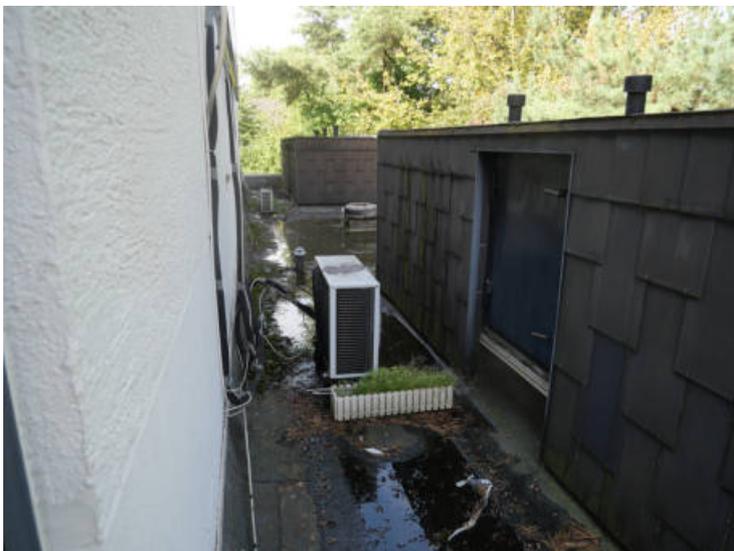
**Bild 30*****Wohnung G***

Blick auf den umlaufenden Dachbereich, welcher mit bituminösen Bahnen eingedeckt wurde. Überall steht das Wasser, die Abflüsse sind zu hoch positioniert und funktionieren nicht.

Bei einer Besichtigung für ein Gutachten desselben Objekts im Jahr 2007 war die Flachdacheindeckung mit bituminösen Bahnen in sanierungsbedürftigem Zustand. Laut Aussagen der Mieter gab es in den letzten Jahren Wasserschäden, welche angeblich zum Teil notdürftig behoben wurden. Welche Maßnahmen ergriffen wurden, ist nicht bekannt. Es wurde festgestellt, dass im umlaufenden Dachbereich das Wasser steht und die Abflüsse aufgrund zu hoher Positionierung nicht funktionieren. Es muss von einer notwendigen Dachsanierung ausgegangen werden.

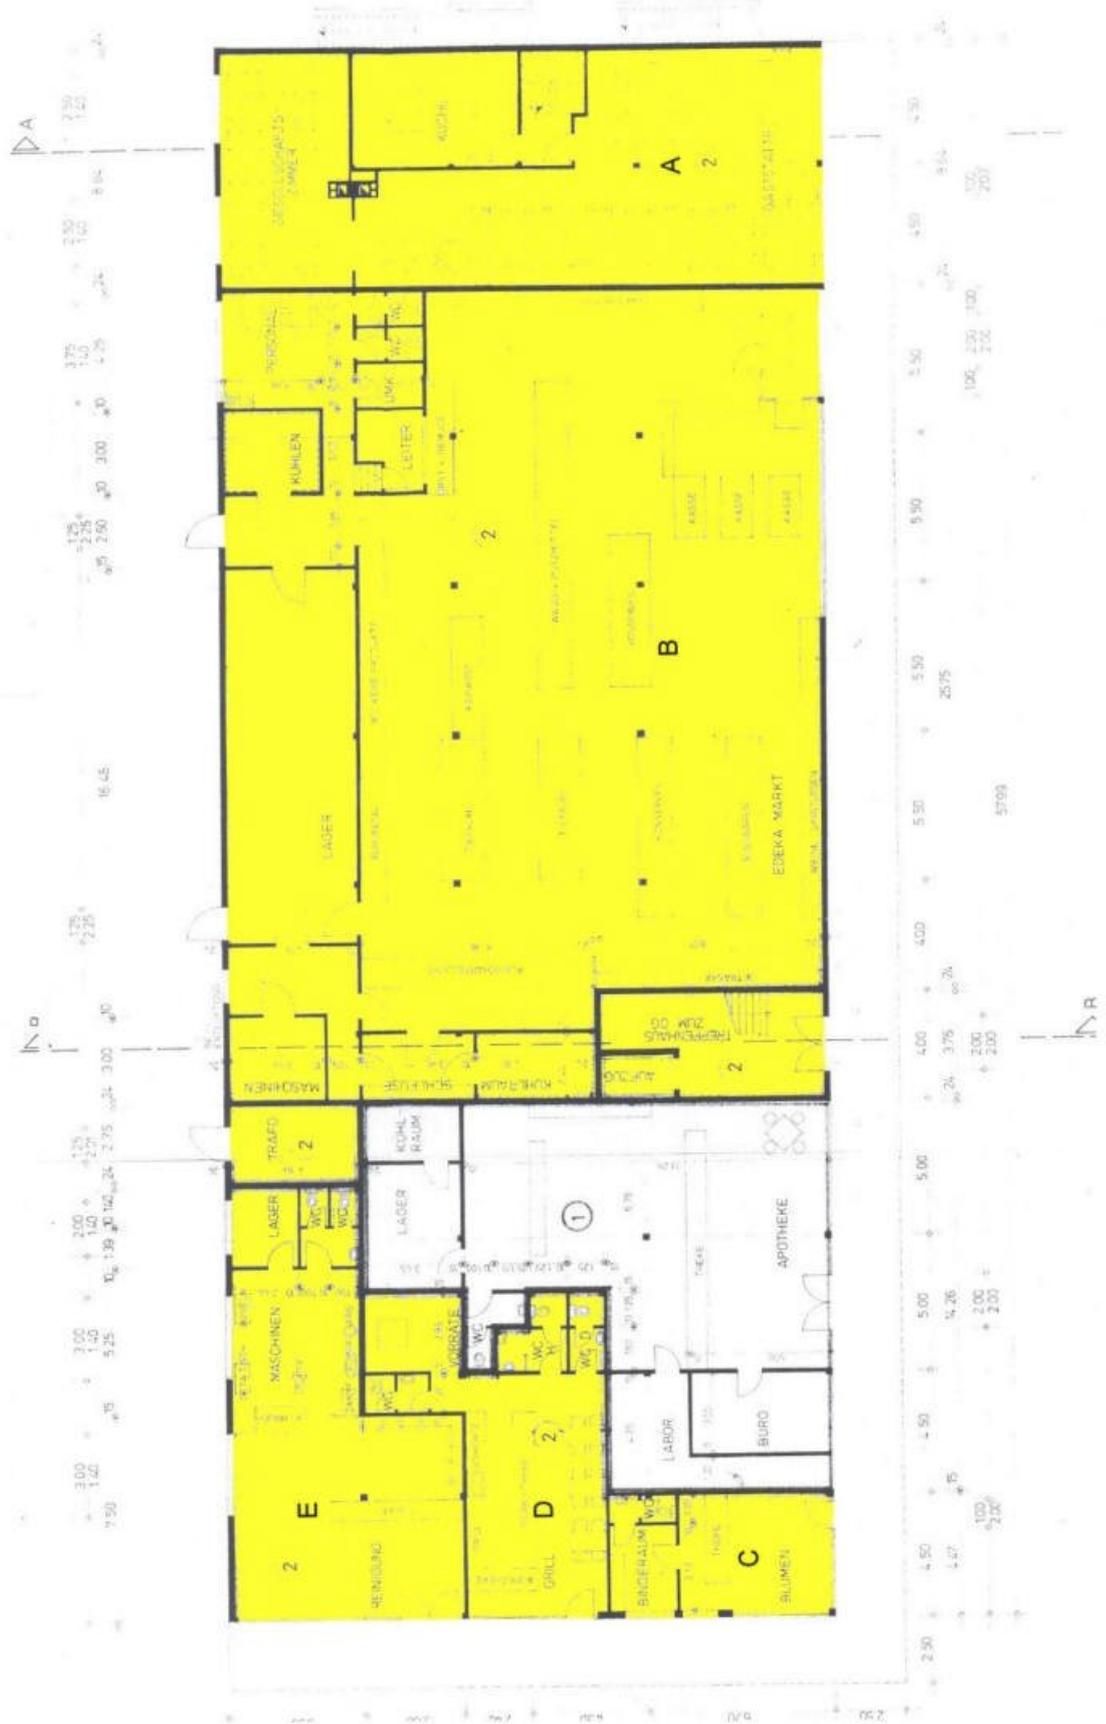
Anlage 3

Grundriss Erdgeschoss gem. Teilungserklärung

Anmerkung: Durch Umbauten gibt es z.T. erhebliche Abweichungen in der Aufteilung

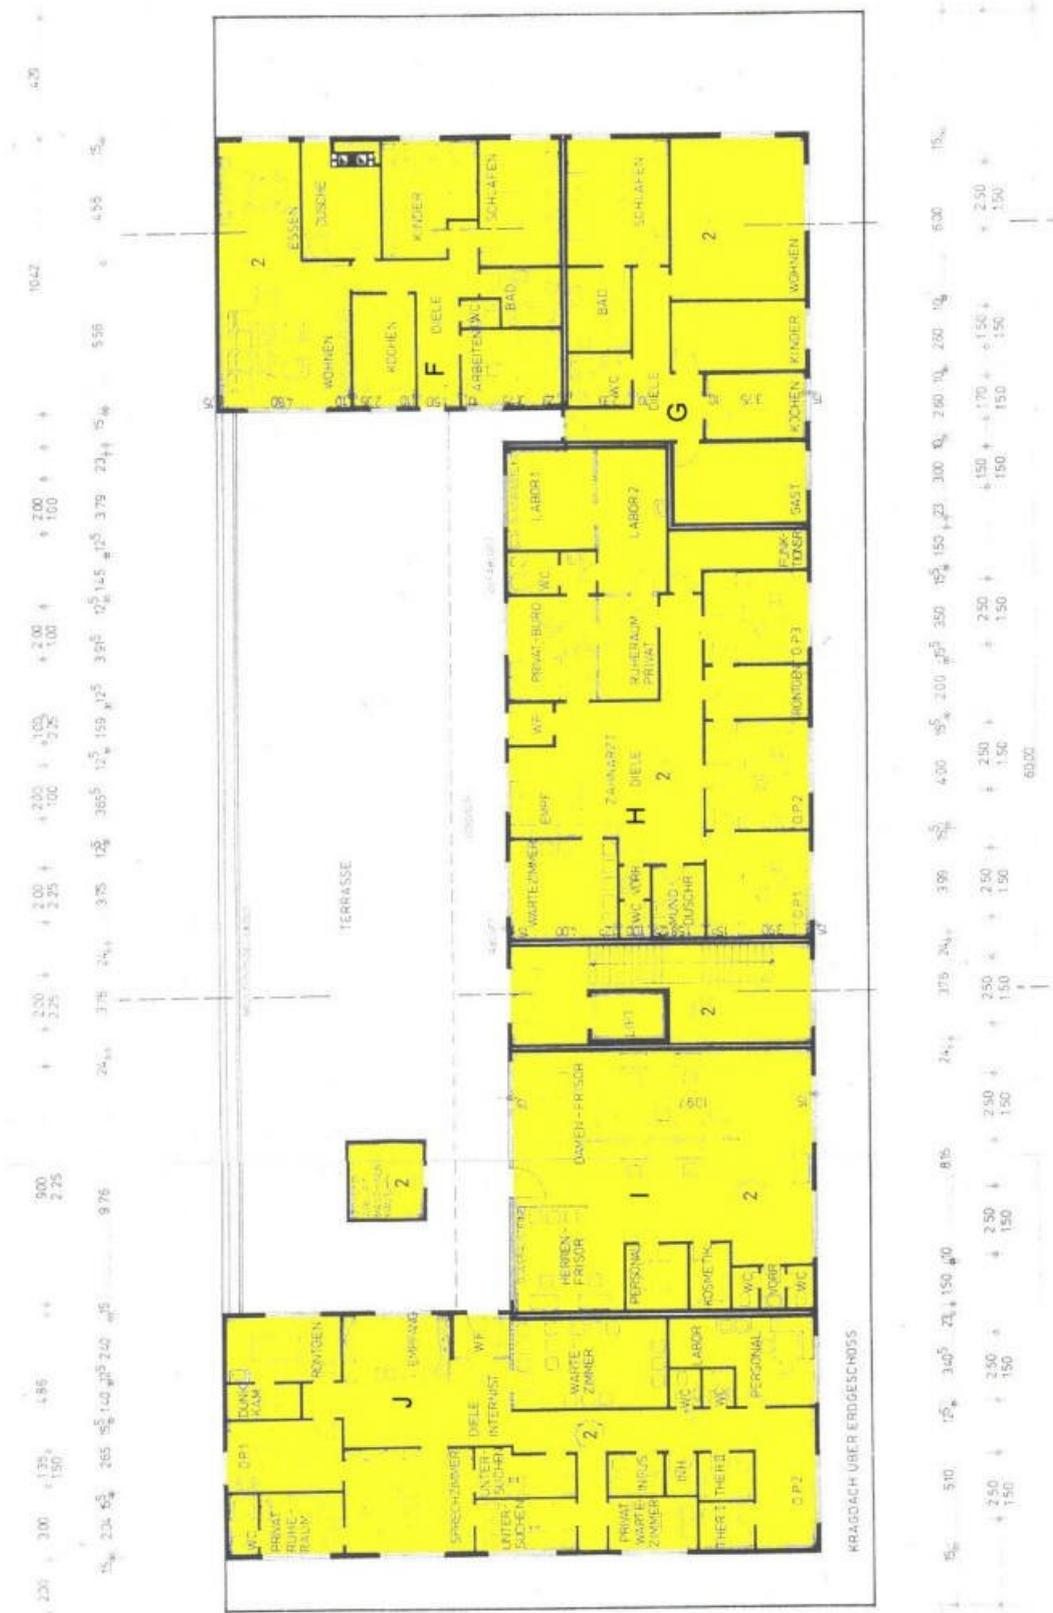
Anlage 4

Grundriss Obergeschoss gem. Teilungserklärung

Anmerkung: Durch Umbauten gibt es z.T. erhebliche Abweichungen in der Aufteilung

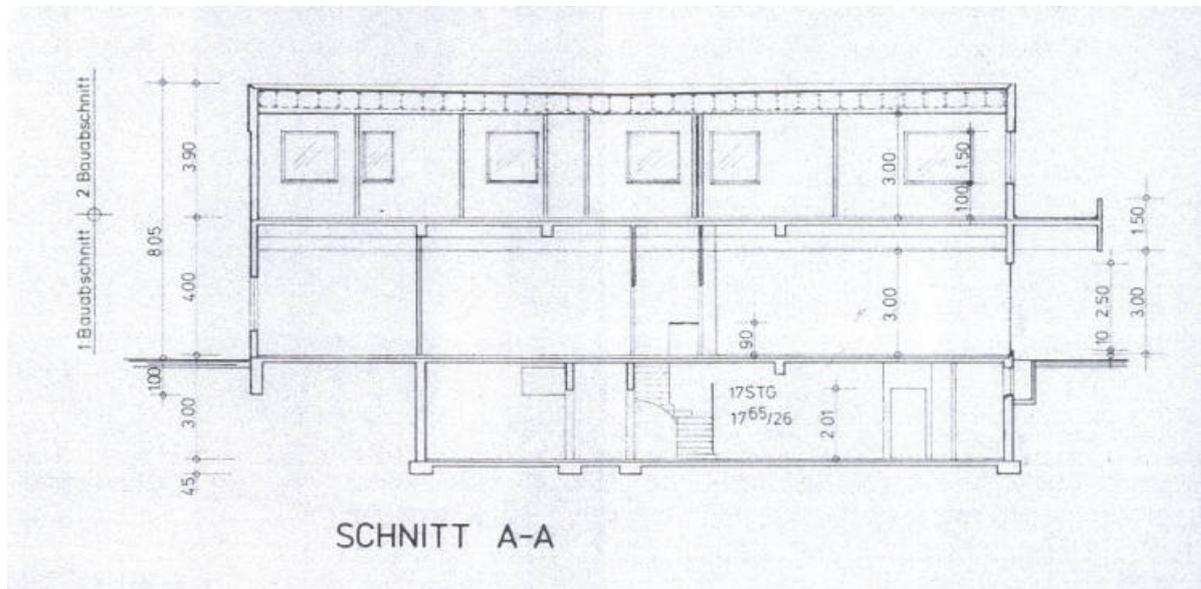
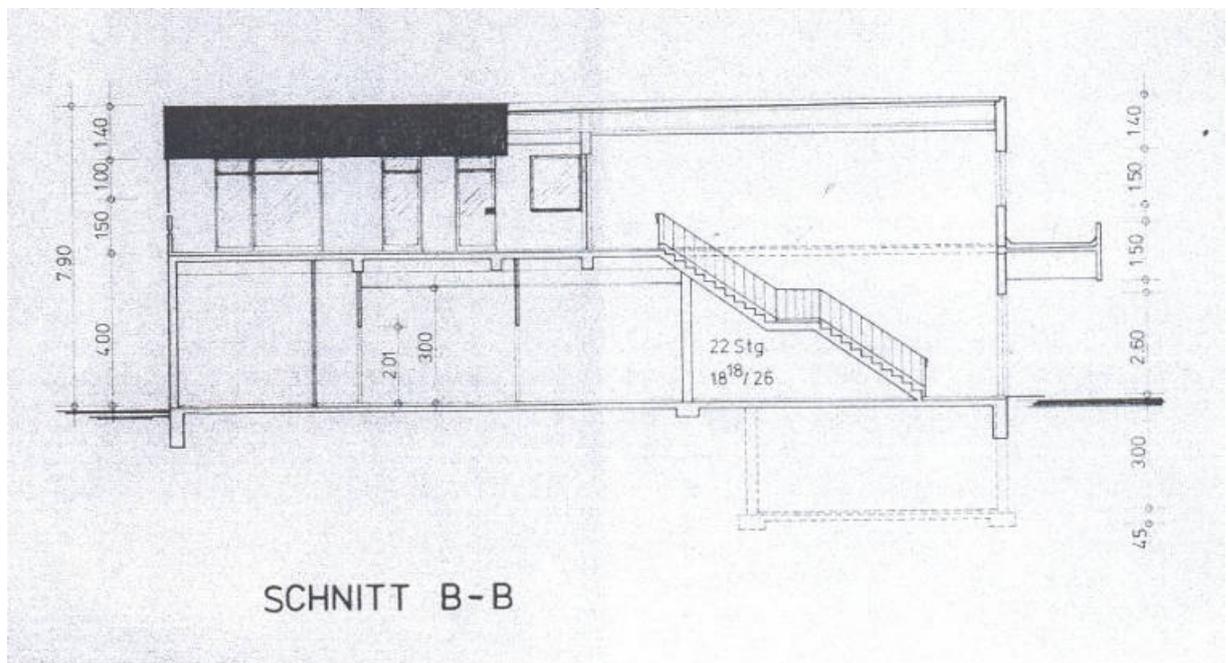
Anlage 5 und 6

Schnitte
