### **GUTACHTEN** **über den Verkehrswert (i.S.d. § 194 Baugesetzbuch)**

Zwangsversteigerungsverfahren Geschäftsnummer: 185 K 19/25

**Objekt:** **51,5 / 1.000 Miteigentumsanteil** an dem gemeinschaftlichen Eigentum für das mit einem Mehrfamilienhaus und Garagen bebaute Grundstück in **45329 Essen, Karnaper Str. 1**, Gemarkung Karnap, Flur 5, Flurstück 444, verbunden mit dem **Wohnungseigentum Nr. 1**, gelegen im EG vorne, zzgl. Kellerraum, Wohnungsgrundbuch von Karnap Blatt 691

**Verkehrswert:** **14.000,00 Euro**

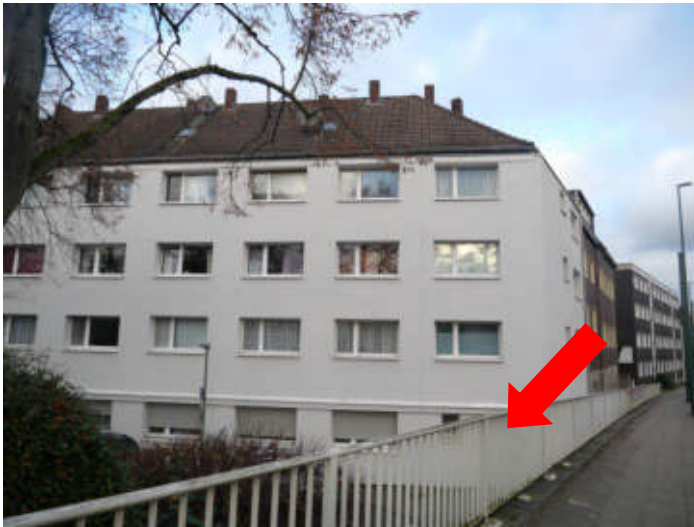
**Bild 01****Übersichtsbild**

Blick von Süden auf die zu bewertende Bebauung *Karnaper Str. 1*. Es handelt sich um ein 4-geschossiges Mehrfamilienhaus mit nicht ausgebautem Dachgeschoss als Eckbebauung. Das Gebäude ist gleichzeitig Teil einer geschlossenen Bebauung und umfasst 16 Eigentumswohnungen. Die Straßenfassaden wurden ca. 2023 mit einem Wärmedämmverbundsystem ausgestattet.

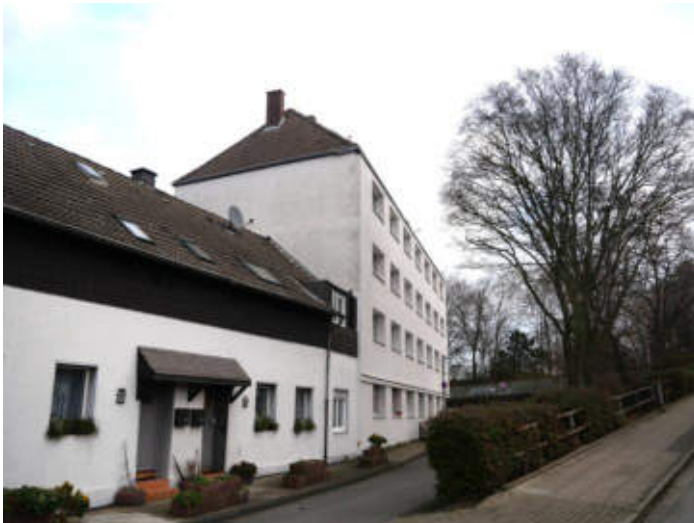
**Bild 02****Übersichtsbild**

Blick von Westen auf die Bebauung. Im Bildvordergrund die tiefer liegende Straße *Waldemey*, welche sich rechterhand mit der *Karnaper Straße* verbindet. Linkerhand zweigt eine Stichstraße ab, welche entlang des zu bewertenden Gebäudes verläuft und in einem Wendehammer endet. Im Bildvordergrund links schließt sich ein niedrigeres Gebäude an die Giebelfassade des zu bewertenden Objekts an. Die Giebelfassade wurde nicht gedämmt.

- Die westliche Giebelfassade und der angrenzende, Rückfassadenbereich (beide nicht gedämmt), zeigt sich verfleckt, stellenweise mit Rissbildungen
- Die nicht gedämmte Rückfassade des Treppenhauses zeigt sich ebenfalls verfleckt und teilweise abplatzende Farbe.

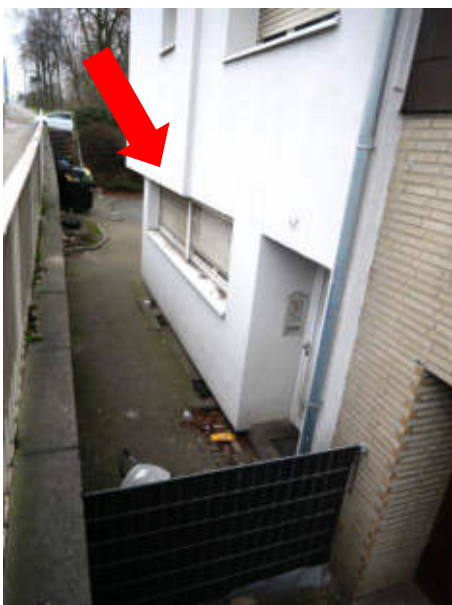
**Bild 03****Übersichtsbild**

Blick aus Noden, von der in diesem Bereich ansteigenden *Karnaper Straße* auf das tiefer liegende zu bewertende Grundstück. Hier befindet sich der Hauseingang. Eine Verbindung zur *Karnaper Straße* ist über die Treppenanlage im Hintergrund möglich. Eine weitere Treppe befindet sich in entgegengesetzter Richtung, allerdings wurde der Zugang über den Gehweg hier durch den rechten Nachbarn rechtswidrig verschlossen. Der Pfeil markiert die zu bewertende Wohnung Nr. 1 im EG.

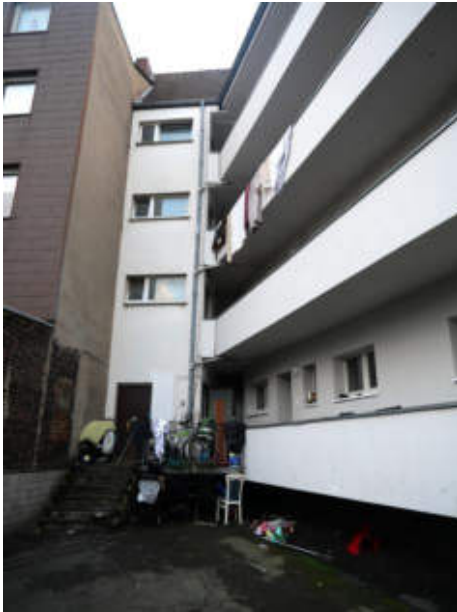
**Bild 04****Übersichtsbild**

Blick auf die Rückfassaden. Vor Kopf das Treppenhaus mit Hinterausgang und massiver Außentreppe zum tiefer liegenden Hofbereich. Links schließt sich das Nachbarhaus an. Der Hof wurde asphaltiert und zeigt erhebliche Rissbildungen.

Die tiefer liegende Hoffläche zeigt erhebliche Rissbildungen. An der südwestlichen Grundstücksgrenze wurde ein Garagengebäude errichtet, welches sich an die Rückfassade des Mehrfamilienhauses anschließt. Vom Nachbarn wurde ein Stahlzaun auf der Grenze errichtet.

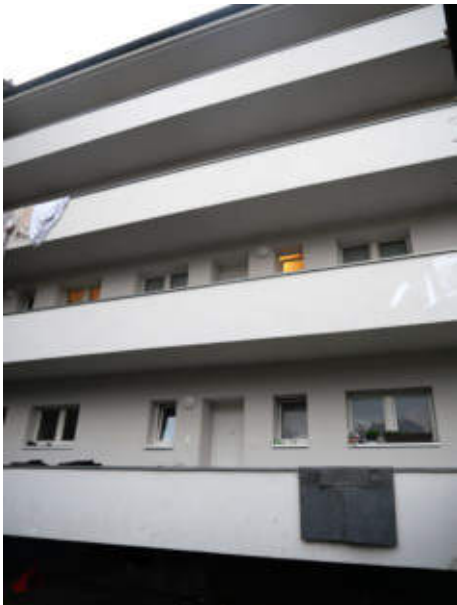
**Bild 05****Übersichtsbild**

Blick nach rechts auf die Rückfassade mit Laubengängen, über welche die Wohnungen erschlossen werden. In diesem Bereich wurde die Wand zu den Wohnungen ebenfalls mit einem Wärmedämmverbundsystem ausgestattet.

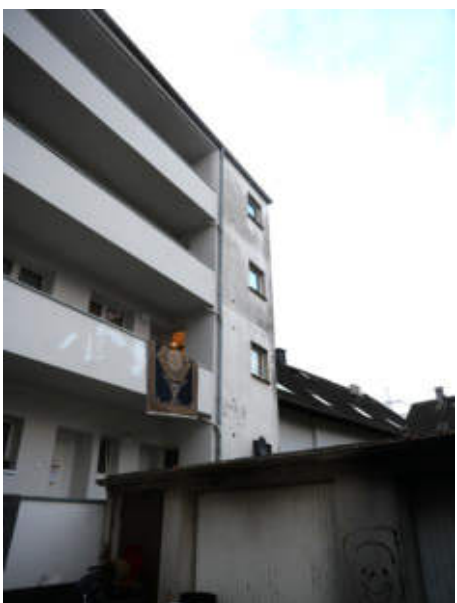
**Bild 06****Übersichtsbild**

Blick nach rechts. Der Bereich ganz rechts und die Giebelseite wurden nicht gedämmt. Laut Aussagen des Hausmeisters weigerte sich der angrenzende Nachbar dagegen. Der Fassadenbereich zeigt sich ergraut und verfleckt und weist Rissbildungen auf.

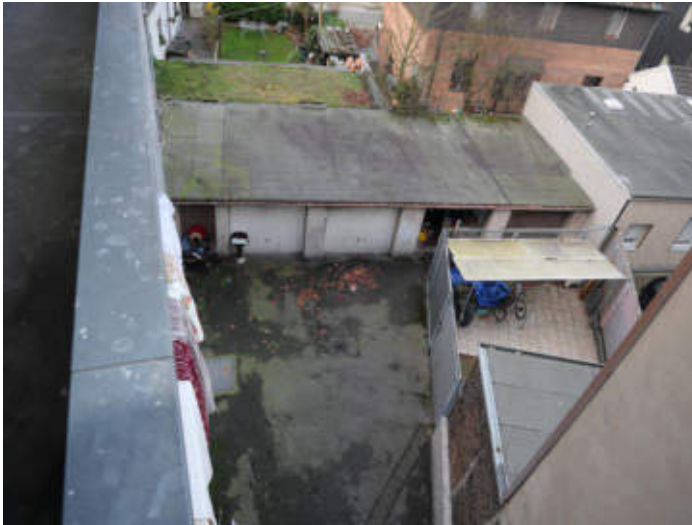
**Bild 07****Übersichtsbild**

Blick von oben auf den rückwärtigen Grundstücksbereich mit Hof und Garagengebäude an der hinteren, bzw. südwestlichen Grenze. Die beiden rechten Garagen können zurzeit nicht als solche genutzt werden. Hierzu bräuchte es ein Wegerecht über das rechte Nachbargrundstück. Rechts der Bildmitte der Stahlzaun des Nachbarn auf der Grundstücksgrenze.

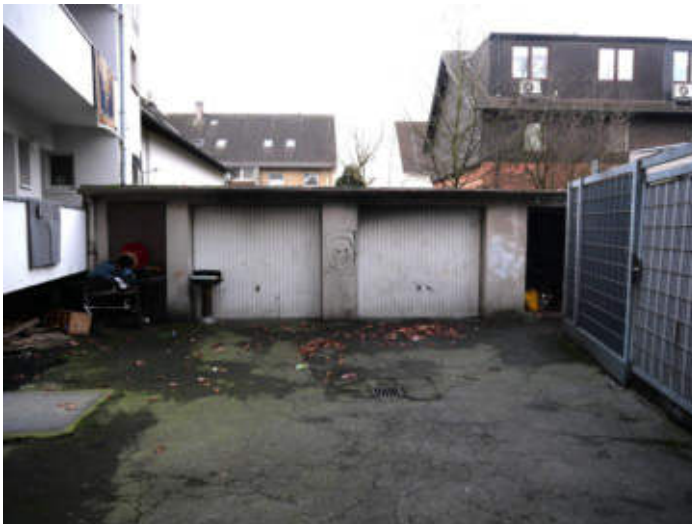
**Bild 08****Übersichtsbild**

Blick auf das Garagengebäude mit kleinem Lagerraum links und 4 Garagen, bzw. Lagerflächen. Massivbauweise mit Flachdach und Stahlschwingtoren.

Das Garagengebäude befindet sich in einem sanierungsbedürftigen Zustand. Im Traufbereich zeigen sich starke Durchfeuchtungen, abblätternde Farbe und Rissbildungen. Die Tore sind korrodiert und erneuerungsbedürftig. Die verputzten Außenflächen zeigen sich verfleckt und ergraut sowie stellenweise mit Graffiti beschmiert. Die Innenbereiche sind vermüllt.

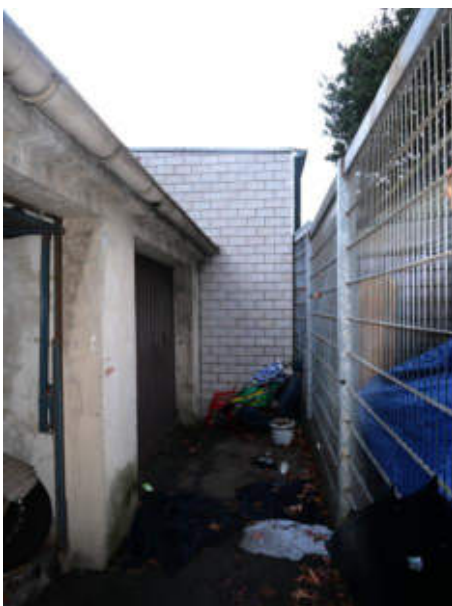
**Bild 09****Übersichtsbild**

Blick auf den rechten Bereich. Hier ist der Grundstücksbereich sehr schmal und der Zugang wird durch den Zaun rechterhand weiter eingeschränkt.

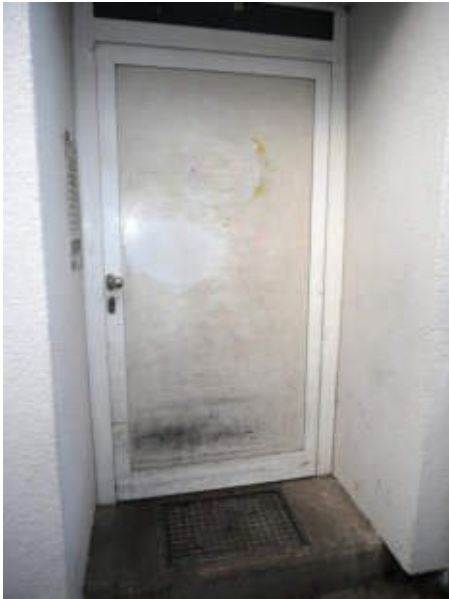
**Bild 10**  
**Übersichtsbild**

Blick auf den leicht zurückversetzten Hauseingang. Eingangstür aus Kunststoff mit Oberlicht. Die Tür zeigt sich beschädigt und verschmutzt durch den unpfleglichen Umgang der Mieter.

- Die Hauseingangstür ist beschädigt und verdreckt.
- Die Fenster im Gebäude sind überwiegend älteren Datums, Baujahr ca.1980/90.
- Das Treppenhaus wurde laut Aussagen des Hausmeisters vor ca. 2 Jahren gestrichen, zeigt sich jedoch in verdrecktem und renovierungsbedürftigem Zustand.

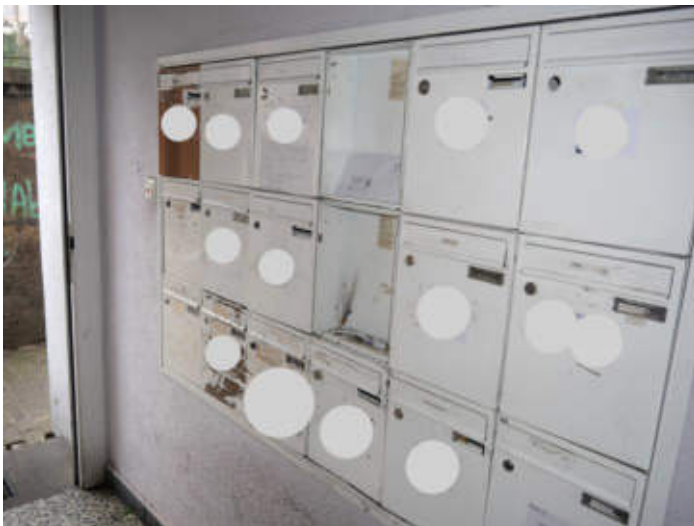
**Bild 11**  
**Hausflur**

Blick auf die Briefkästen im Hausflur, welche erhebliche Schäden zeigen. Trotz Bemühungen seitens der Hausverwaltung und des Hausmeisters, scheint ein bedachtsamer Umgang der Mieter mit dem Gemeinschaftseigentum schwierig.

- Die Briefkästen sind beschädigt und erneuerungsbedürftig.
- Die gemeinschaftlichen Anlagen (Treppenhaus, Laubengänge, Keller und Hof) zeigen sich größtenteils verschmutzt und ungepflegt, obwohl die Hausverwaltung und der Hausmeister um Instandhaltung bemüht sind. Angeblich werden durch die Mieter immer wieder Sachen beschädigt und gemeinschaftliche Bereiche vermüllt.

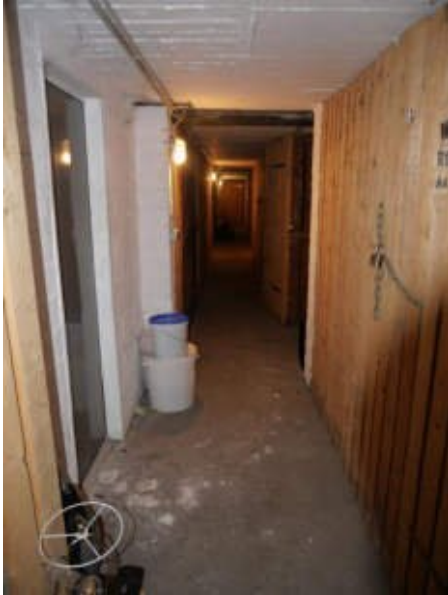
**Bild 13****Kellergeschoss**

Blick in den Kellerflur. Boden mit Estrich, Wände in Mauerwerk mit Anstrich, Stahlbetondecke mit Anstrich. Die Mieterkeller wurden mit Bretterverschlüssen abgetrennt.

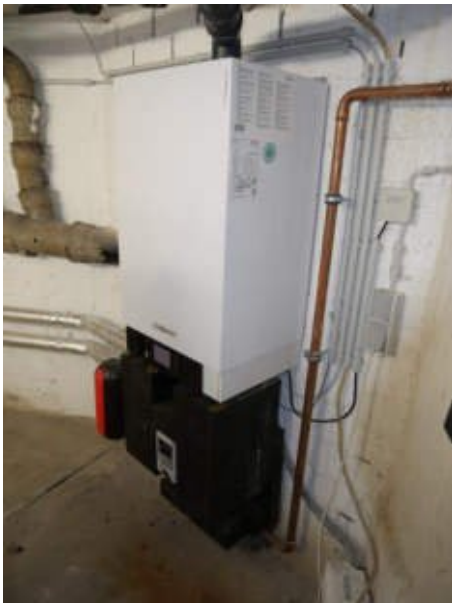
**Bild 14****Kellergeschoss**

Blick in den Heizungskeller. Die Gaszentralheizung wurde im Jahr 2023 erneuert. Über die Hälfte der Wohnungen sind angeschlossen. Es besteht für alle Wohnungen die Möglichkeit eines Anschlusses.

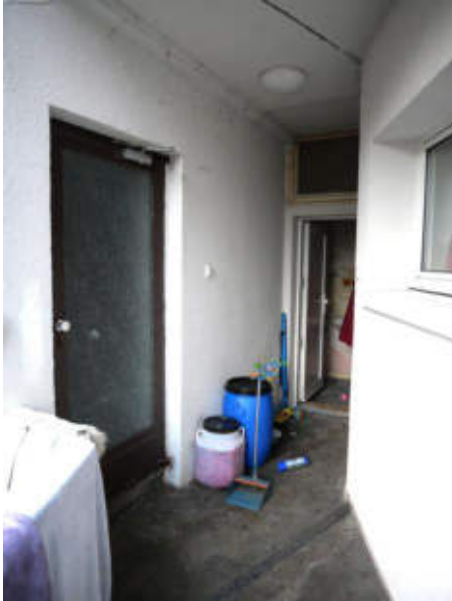
**Bild 16****Laubengang**

Blick auf den Zugang zu der zu bewertenden Wohnung (im Bildhintergrund), welche sich im Eckbereich des Gebäudes befindet. Links die Verbindungstür zum Treppenhaus aus Stahl mit Strukturglasfeld, Plexiglas.

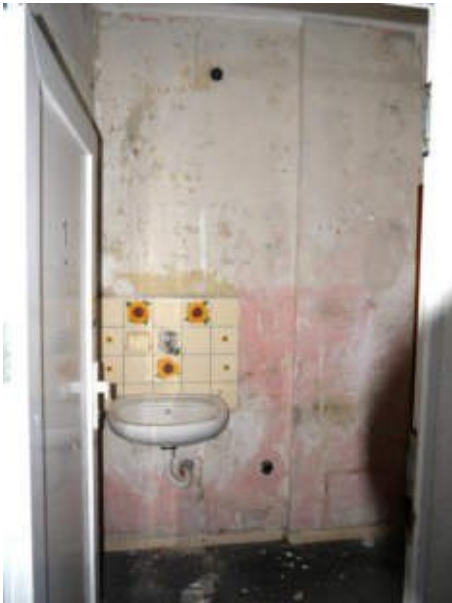
**Bild 17****WE Nr. 1**

Blick auf den Wohnungseingang mit Kunststofftür und die Diele mit Waschbecken und Fliesen Spiegel. Warum an dieser Stelle ein Waschbecken installiert wurde ist nicht bekannt. Allgemein instandsetzungsbedürftiger Zustand.

- Die Räume sind komplett zu sanieren.
- Angeblich gab es einen Wasserschaden und ein Abwasserrohr wurde erneuert. Das Rohr muss verkleidet werden.
- Die notwendigen Anschlüsse (Wasser Zu- und Ablauf etc.) für eine Küche sind nicht vorhanden und müssen erstellt werden.

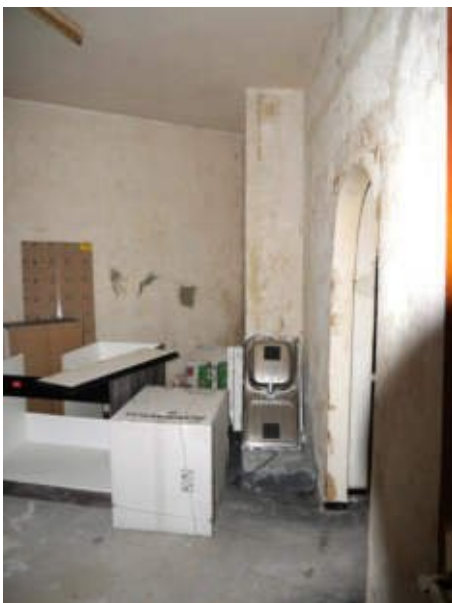
**Bild 18****WE Nr. 1**

Blick von der Diele in den Wohnbereich. Rechts ein Rundbogendurchgang zu einem Flur, über den ein WC und ein Duschbad erschlossen werden. An den Wänden wurden die Tapeten abgetragen, der Putz liegt teilweise locker und lose und muss komplett erneuert werden. Der alte verdreckte Bodenbelag ist ebenfalls zu erneuern.

- An den Wänden wurden die Tapeten überwiegend abgetragen. Der Putz ist locker und es zeigen sich teilweise Ausbruchstellen. Sämtliche Wände sind neu zu verputzen, evtl. zu tapezieren und in jedem Fall neu zu streichen.

- Der Teppichbelag ist abgenutzt verdreht und zu erneuern.
- Im Zuge einer Sanierung ist die Elektrik komplett zu erneuern.
- Die Tür des zugehörigen Kellerabteils wurde herausgerissen.

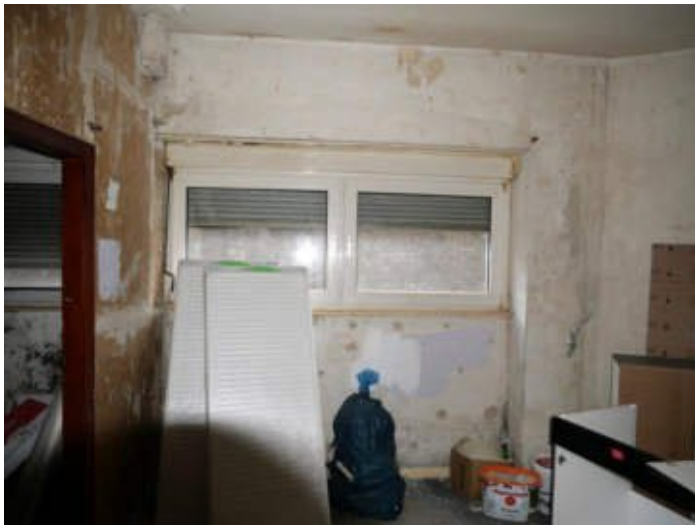
**Bild 19****WE Nr. 1**

Blick nach links. Hier befinden sich Kunststoff-Fenster mit Isolierverglasung und Rollläden Baujahr 1981, mit Orientierung zur *Karnaper Straße*. Die Fenster zeigen sich größtenteils beschädigt und erneuerungsbedürftig. Im Wandbereich unterhalb der Fenster zeigen sich Löcher im Putz, der Grund ist unbekannt. Linkerhand gelangt man in ein Zimmer, bzw. die Küche.

Die Räume befinden sich insgesamt in einem sehr stark sanierungsbedürftigen Zustand. Die Bodenbeläge und die beschädigten Fenster sind zu erneuern, die Wände neu zu verputzen, Elektrik zu erneuern, Bad und WC komplett zu sanieren etc.

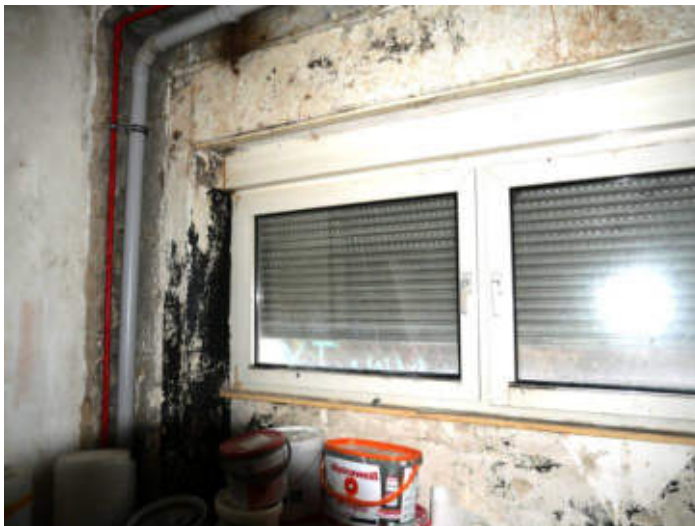
**Bild 20****WE Nr. 1**

Blick auf das Fenster im anderen Raum, ebenfalls an der *Karnaper Straße*. Aufgrund eines Wasserschadens wurde hier ein Rohr erneuert und in diesem Bereich offen verlegt.

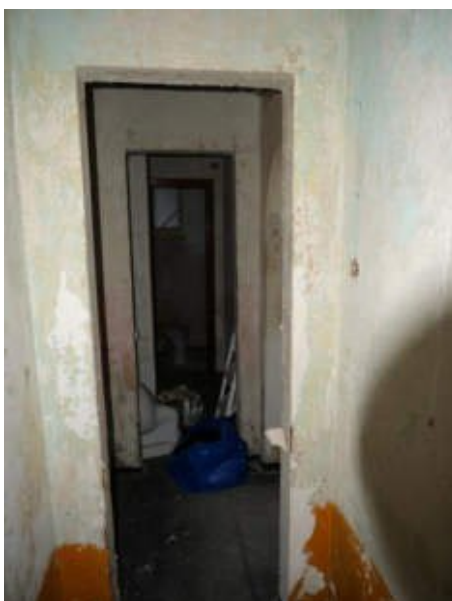
**Bild 21****WE Nr. 1**

Blick in den Flur mit Durchgang zum Wohnbereich rechterhand und WC mit Fenster zum Laubengang im Hintergrund. Auch hier instandsetzungsbedürftiger Zustand.

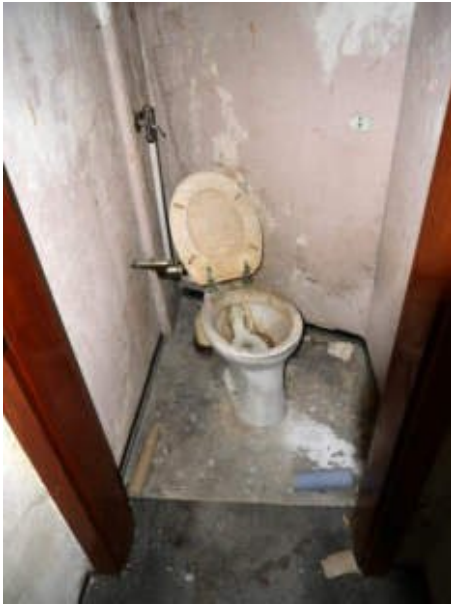
**Bild 22****WE Nr. 1**

Blick in das WC mit Toilettenkörper. Ein Waschbecken fehlt, ist dafür in der Diele vorhanden. Komplettsanierungsbedürftiger Zustand.

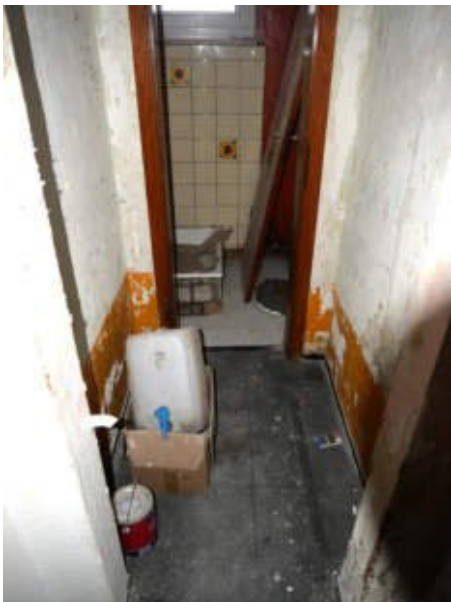
**Bild 23****WE Nr. 1**

Blick in die andere Richtung des Flurs mit Duschbad, welches zur Straße *Waldemey* hin orientiert ist.

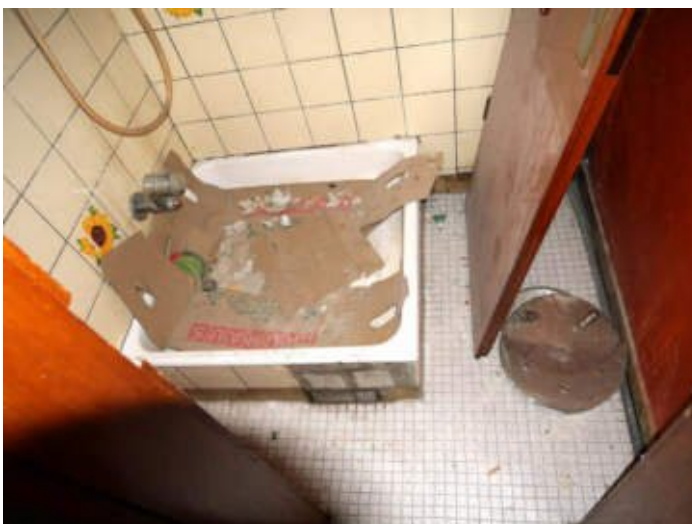
**Bild 24****WE Nr. 1**

Blick in das Bad, ausgestattet mit Duschtasse. Boden mit kleinformatigen Fliesen, Wände mit gelblichen Fliesen. Die Ausstattung stammt vermutlich noch aus dem Baujahr. Sanierungsbedürftiger Zustand.

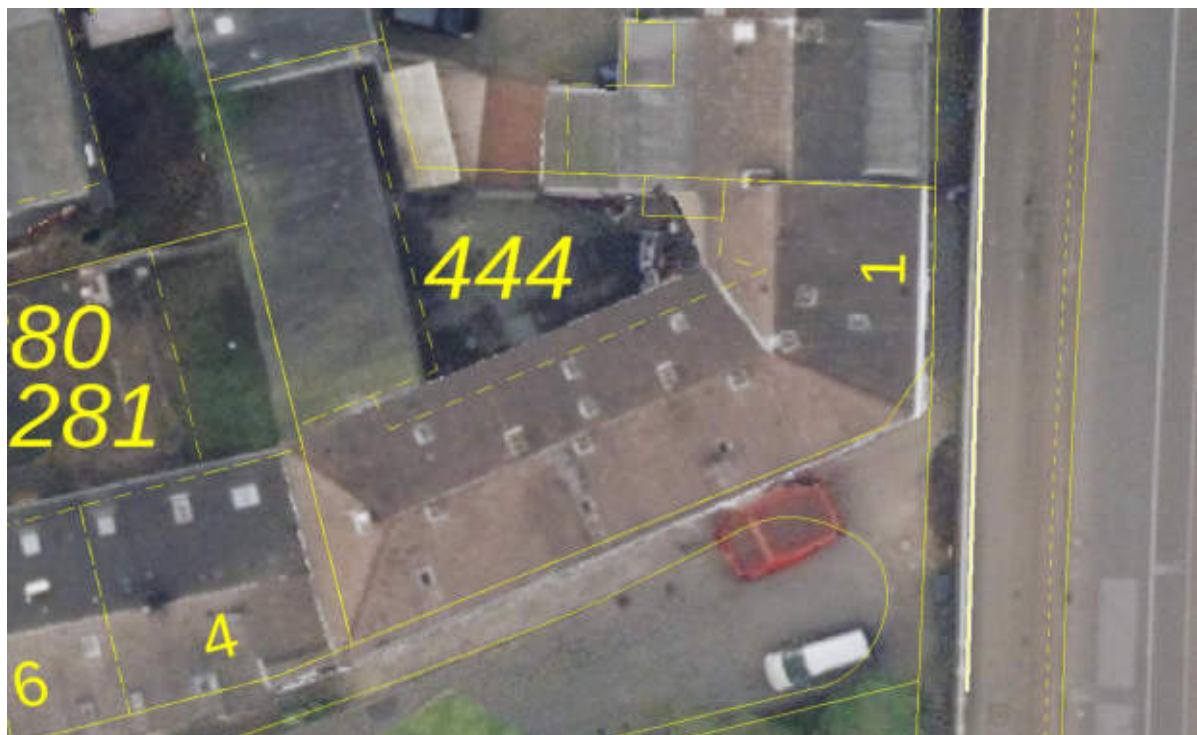
Das zu bewertende Grundstück wurde mit einem Mehrfamilienhaus als Eckbebauung innerhalb einer geschlossenen Bebauung bebaut. Das Gebäude grenzt mit der Straßenseite direkt an die öffentlichen Gehwegflächen. Zu beiden Seiten schließen sich Gebäude an. Der rückwärtige Grundstücksbereich ist nur über das Treppenhaus und eine massive Außentreppe mit 6 Stufen begehbar und wurde mit einem asphaltierten Hof angelegt.
