### **GUTACHTEN** **über den Verkehrswert (i.S.d. § 194 Baugesetzbuch)**

Zwangsversteigerungsverfahren Geschäftsnummer: 185 K 23/25

**Objekt:** Mit einem **Büro- und Geschäftshaus** bebautes  
Gesamtgrundstück in **45127 Essen,**  
**Kennedyplatz 8, Schwarze Horn 2,**  
Gemarkung Essen, Flur 52,  
Flurstücke 228, 33, 34 und 222, 229, 230, 24,  
Grundbuch von Essen Blatt 2172 und Blatt 2173

**Verkehrswert:** **6.150.000,00 Euro**

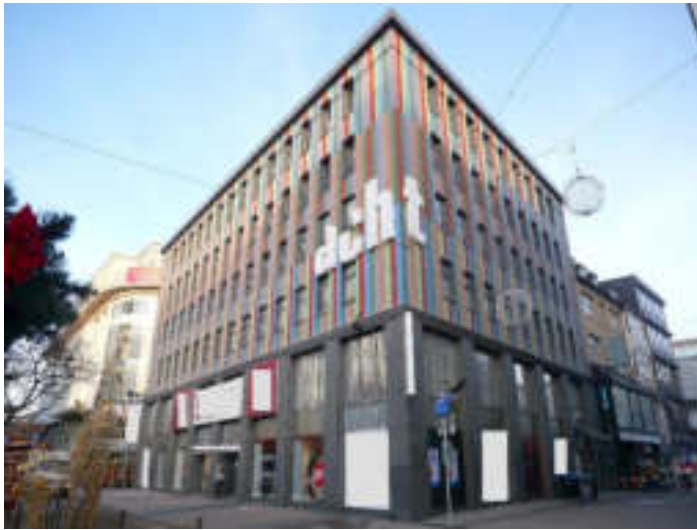
**Bild 01**  
**Übersichtsbild**

Blick auf die zu bewertende Bebauung *Kennedyplatz 8, Schwarze Horn 2* in Essen-Stadtzentrum. Es handelt sich um eine 1- bis 6-geschossige Bebauung mit einem Büro- und Geschäftshaus, Baujahr ca. 1954. Linkerhand erstreckt sich der *Kennedyplatz*, von dem aus ein größeres Ladenlokal erschlossen wird. Rechts die Fassade zum *Kornmarkt* mit Hauseingang, über den die Büroflächen erschlossen werden.

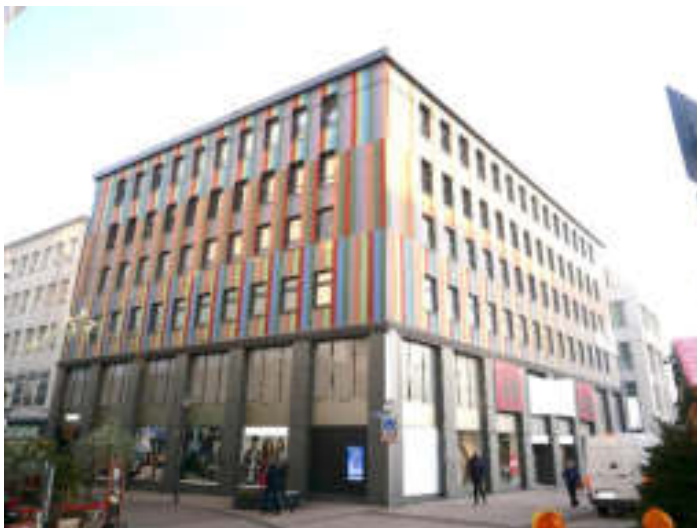
**Bild 02**  
**Übersichtsbild**

Blick auf die Fassaden zur *Schwarze Horn* links im Bild und rechts zum *Kennedyplatz*. Der Sockelbereich wurde mit Natursteinplatten verkleidet, der darüberliegende Bereich mit Putz und Anstrich und der Farbgestaltung eines Künstlers.

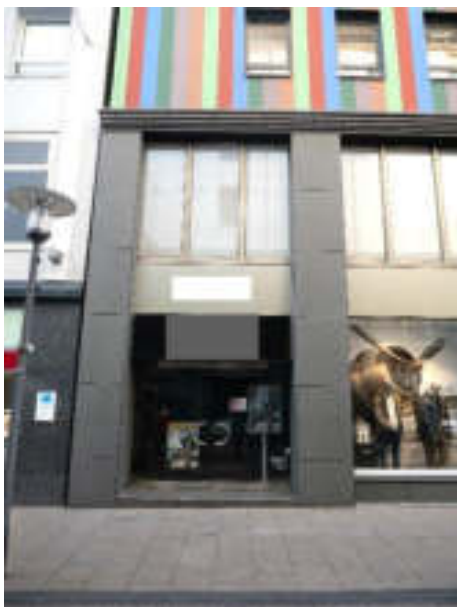
**Bild 03**  
**Übersichtsbild**

Blick auf den zweiten Eingang zum Ladenlokal von der *Schwarze Horn*. Der Eingang besitzt eine zweifache Türanlage mit dazwischenliegendem Windfang. Zwischen den Sockelstützen wurden im EG und 1. OG Schaukasten mit Aluminiumrahmen angelegt. Linkerhand schließt sich das Nachbargebäude an.

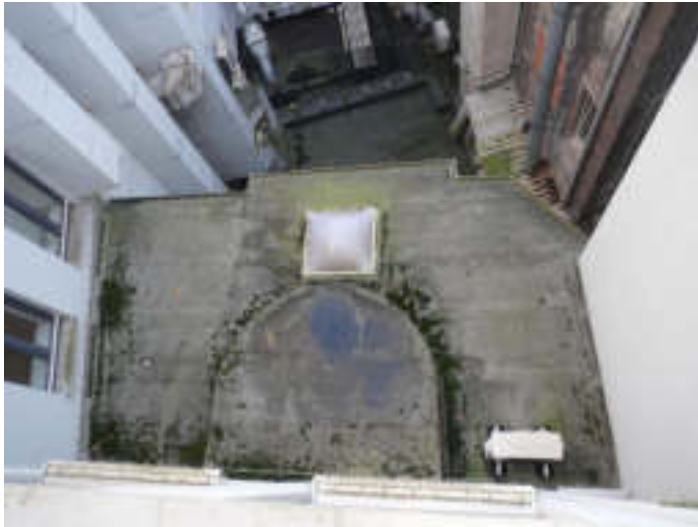
**Bild 04****Übersichtsbild**

Blick von oben auf den rückwärtigen ein- bis dreigeschossigen Gebäudebereich. Darunter liegt die interne Treppenanlage mit Aufzug des Ladenlokals. Das Flachdach wurde mit bituminösen Bahnen eingedeckt. Eindeckung und Dachluke zeigen starke Vermoosungen. Das Gesamtgrundstück, welches aus mehreren kleinen Flurstücken besteht, wurde komplett überbaut. Im Hintergrund die angrenzende Nachbarbebauung.

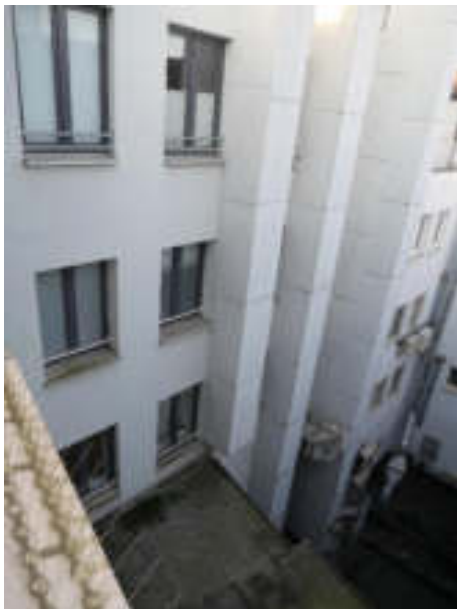
**Bild 05****Übersichtsbild**

Blick nach links auf einen rückwärtigen Fassadenbereich, der überwiegend mit Putz und Anstrich sowie teilweise mit Fassadenplatten ausgestattet wurde. Die Kunststoff-Fenster mit Isolierverglasung wurden vor 5-10 Jahren erneuert. In diesem Bereich wurden die niedrigen Brüstungen durch Metallstangen als Absturzsicherungen ergänzt.

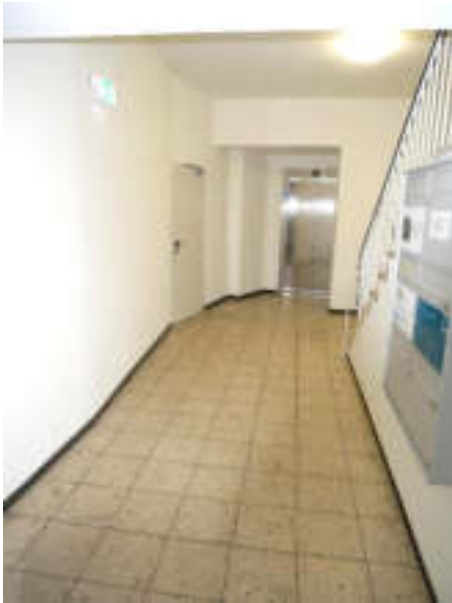
**Bild 07****Hauseingang Erdgeschoss**

Blick aus entgegengesetzter Richtung in das Treppenhaus. Im Hintergrund ein Personenaufzug mit Edelstahltüren. Links davon eine Stahltür zum Ladenlokal. Rechts die Geschosstreppe zu den Büroflächen.

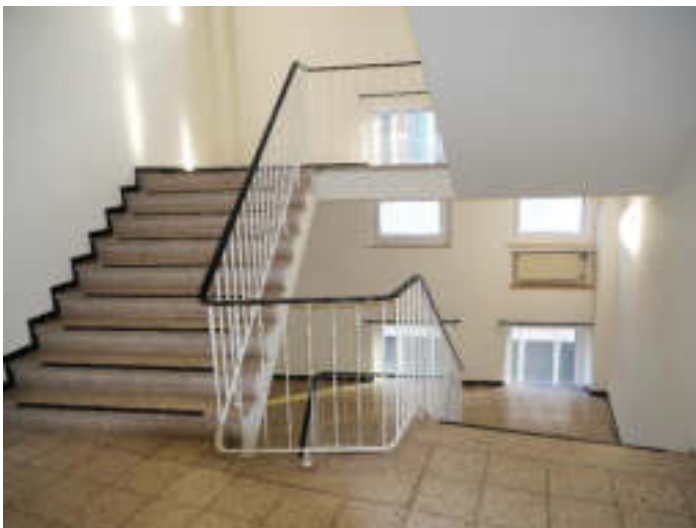
**Bild 08****Treppenhaus**

Blick in das Treppenhaus in den Obergeschossen. Zweiläufige Stahlbetontreppe mit Kunststeinplattenbelag (Terrazzo) und Stahlgeländer mit Mipolamhandlauf. Wände mit Putz und Anstrich.

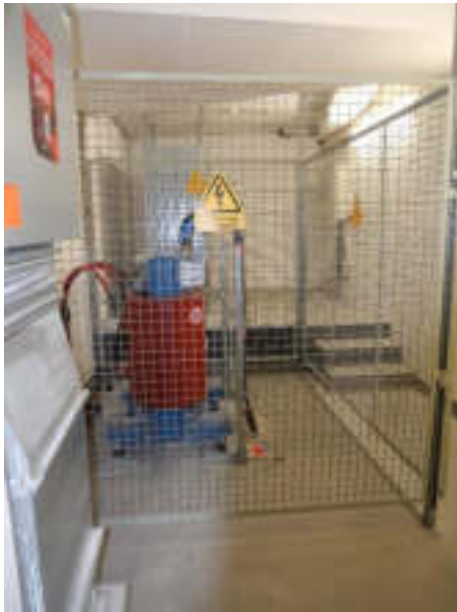
**Bild 10****1. Kellergeschoss**

Blick in den technischen Bereich des 1. Kellergeschosses, hier der Traforaum. Ein Großteil dieses Geschosses gehört zum Ladenlokal, siehe Bilder 37-40.

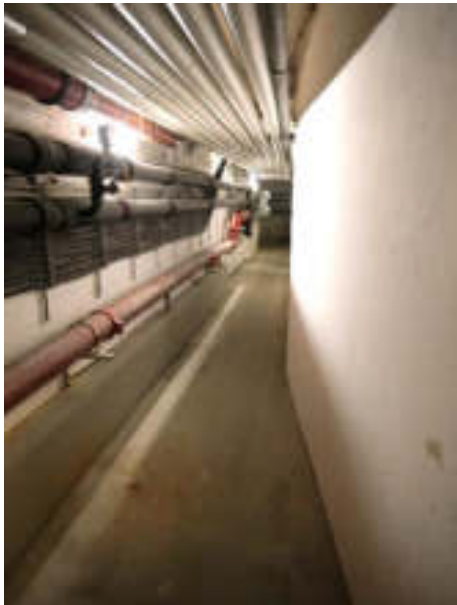
**Bild 11****2. Kellergeschoss**

Blick in einen umlaufenden Flur mit Rohrleitungen entlang der östlichen Grundstücksgrenze.

- Im Treppenhaus zeigen sich starke Feuchtigkeitsschäden im unteren Treppenbereich im 1. KG.
- Weitere erhebliche Feuchtigkeitsschäden im Sockelbereich wurden insbesondere im 2. KG festgestellt. Laut Aussagen der Objektbetreuer wurden vor einem Dreivierteljahr Außenarbeiten am Nachbargebäude durchgeführt. Seitdem dringt bei Starkregen verstärkt Wasser ein. Vermutlich ist das Problem auf die Außenabdichtung zurückzuführen. Die Ursache sollte genau untersucht und behoben werden.

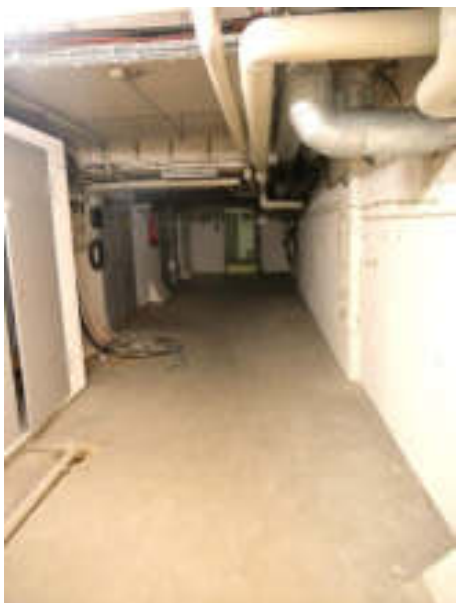
**Bild 12****2. Kellergeschoss**

Blick in einen Kellerflur. Stahlbetondecke, Boden mit Estrich, Wände in Stahlbeton oder Mauerwerk mit Putz und Anstrich, teilw. nur Anstrich.

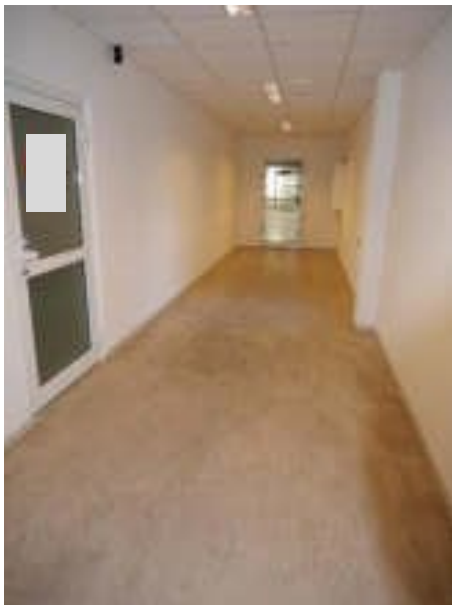
**Bild 14****Flur 3. Obergeschoss**

Blick in den Flur im 3. Obergeschoss, der über das Treppenhaus begangen wird und sich im hinteren Gebäudebereich befindet. Von hier aus werden zwei Büroflächen erschlossen. Die Linke ist vermietet, die Fläche vor Kopf steht leer. Boden mit PVC-Belag, Wände mit Putz und Anstrich, abgehängte Rasterdecke, bzw. Odenwaldplatten mit integrierten Beleuchtungskörpern.

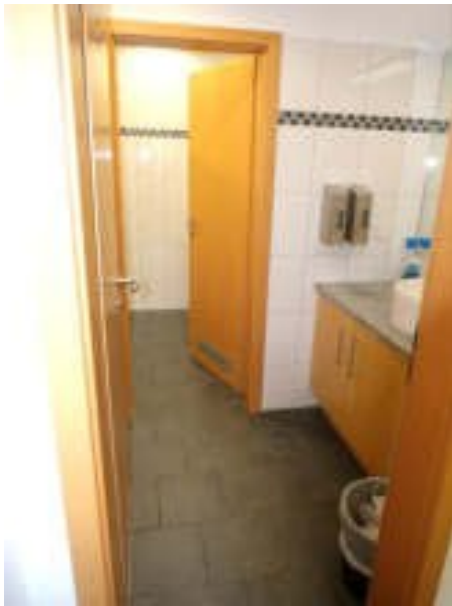
**Bild 16****Bürofläche 3. OG rechts**

Blick in eines der WCs, mit Vorraum und Waschbecken sowie Toilettenkabine. Boden mit Keramikplattenbelag, Wände türhoch gefliest. Die Ausstattung ist etwa 10-20 Jahre alt.

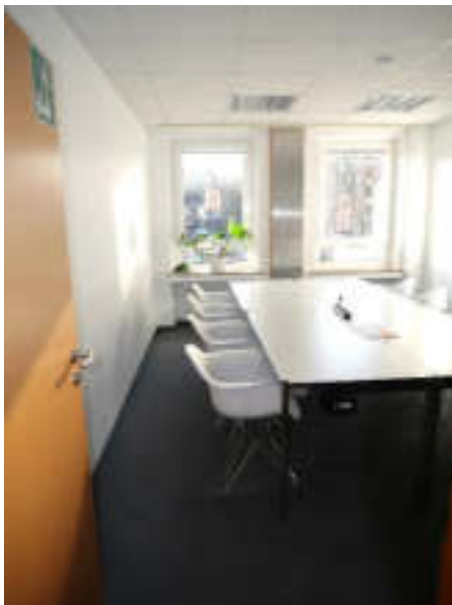
**Bild 17****Bürofläche 3. OG rechts**

Blick in den Besprechungsraum. Die Kunststoff-Fenster mit Isolierverglasung und Unterlichtern wurden, wie in allen oberen Etagen, vor 5-10 Jahren erneuert. Dazwischen verläuft ein verdeckter Kabelkanal.

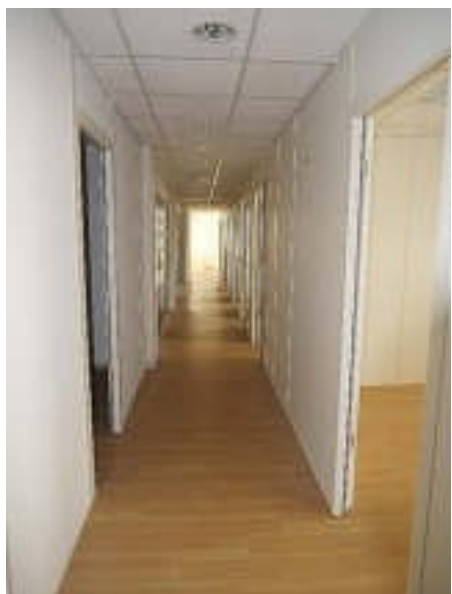
**Bild 18****Bürofläche 3. OG links**

Blick in die leerstehende Einheit, welche sich im vom *Kennedyplatz* aus gesehen linken Gebäudereich befindet. Hier wurde ein Laminatboden in Holzoptik verlegt. Die Aufteilung mit vielen kleinen Räumen wurde mit Fertigpaneelwänden und zum Teil mit verglasten Elementen vorgenommen.

Die leerstehenden Räume befinden sich überwiegend in einem normalen Zustand. Die Aufteilung wurde kleinräumig und überwiegend mit Fertigpaneelen oder Glaswänden vorgenommen. Teilweise wurde Feuchtigkeit und Schimmelpilzbildung festgestellt, z. B. in der ehemaligen Teeküche. Ein Wasserspeicher war undicht und Wasser konnte in die Räume eintreten. Diese Ursache wurde inzwischen behoben. Eine vorgekofferte Wand ist zu entfernen und eine Neue zu setzen. Im Bereich des Schimmels sind Tapeten zu entfernen und zu ersetzen. Stellenweise sind Beschädigungen an den Innenfensterbänken aus Marmor vorhanden. Die Fußleisten sind stellenweise neu zu befestigen oder zu erneuern. Ein Toilettenkörper ist zu erneuern. Auch hier wurden die Heizungsleitungen auf Putz verlegt.

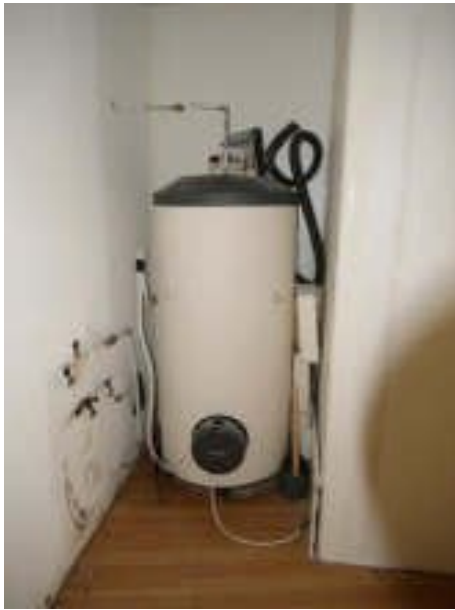
**Bild 19****Bürofläche 3. OG links**

Blick auf einen defekten Warmwasserspeicher der leerstehenden Büroeinheit. Austretendes Wasser hat hier in den Räumen zu Schäden geführt. Sie nachfolgendes Bild.

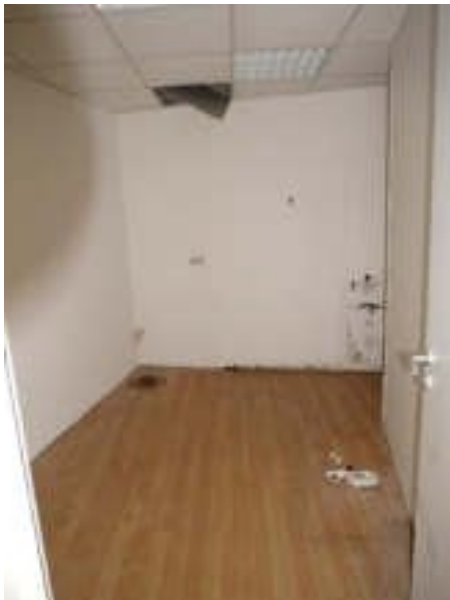
**Bild 20****Bürofläche 3. OG links**

Blick auf den vorderen Bereich des Raumes, in dem der Wasserspeicher steht (hinten rechts um die Ecke). Der Laminatboden zeigt sich beschädigt. Im unteren Wandbereich zeigt sich Schimmelpilzbildung.

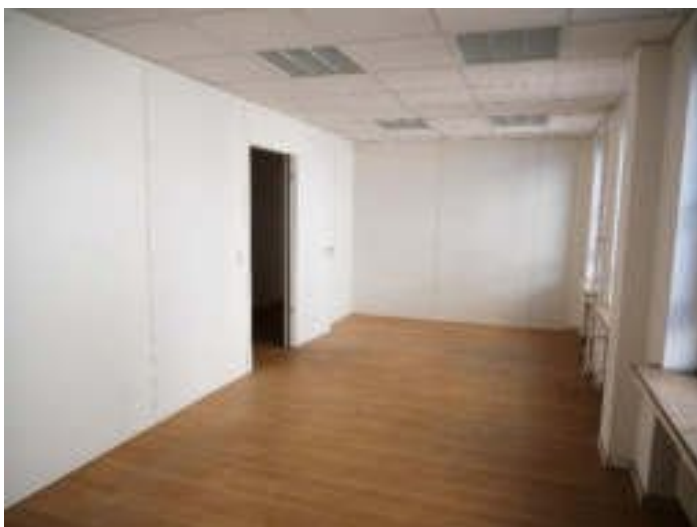
**Bild 21****Bürofläche 3. OG links**

Blick in einen der Räume, Ausstattung wie beschrieben. Die Fenster rechts im Bild wurden mit breiten Fensterbänken ausgestattet.

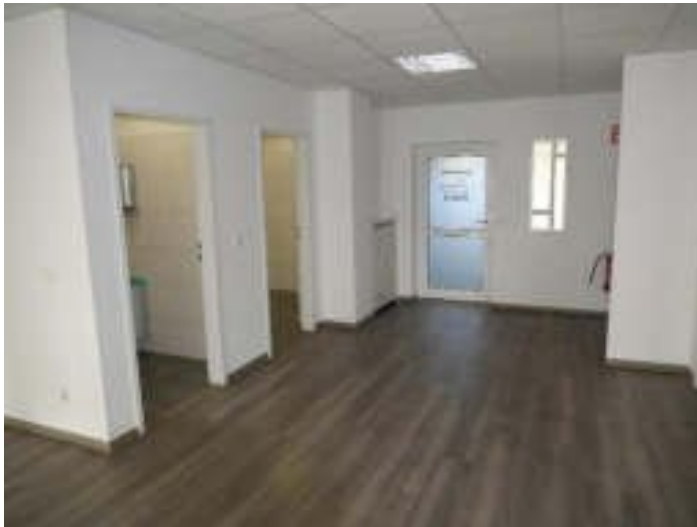
**Bild 22****Bürofläche 4. OG links**

Blick in eine weitere leerstehende Bürofläche, welche sich im vom *Kennedyplatz* aus gesehen linken Gebäudebereich befindet. Auch hier wurde ein Laminatboden in Holzoptik verlegt. Die Raumaufteilung wurde überwiegend mit leichten Ständerwänden und Glaselementen vorgenommen. Vor Kopf befindet sich die Eingangstür, linkerhand die Toilettenanlagen.

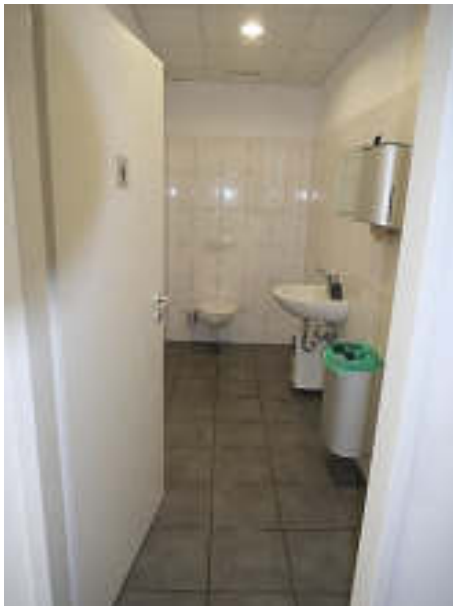
**Bild 23****Bürofläche 4. OG links**

Blick in das Damen-WC, ausgestattet mit Waschbecken und Toilettenkörper. Boden mit Keramikplattenbelag, Wände ca. türhoch gefliest. Warmwasserbereitung über Untertischgerät. Die Ausstattung zeigt sich modernisiert.

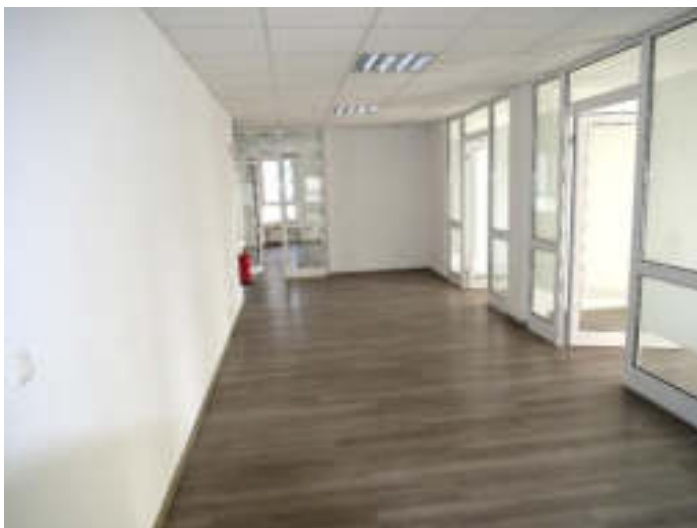
**Bild 24****Bürofläche 4. OG links**

Blick in einen breiten Flur mit durch Aluminium-Glas-Wände abgetrennte Räume. Auch hier die gleiche Rasterdecke mit integrierten Beleuchtungskörpern, wie in den anderen Büroeinheiten.

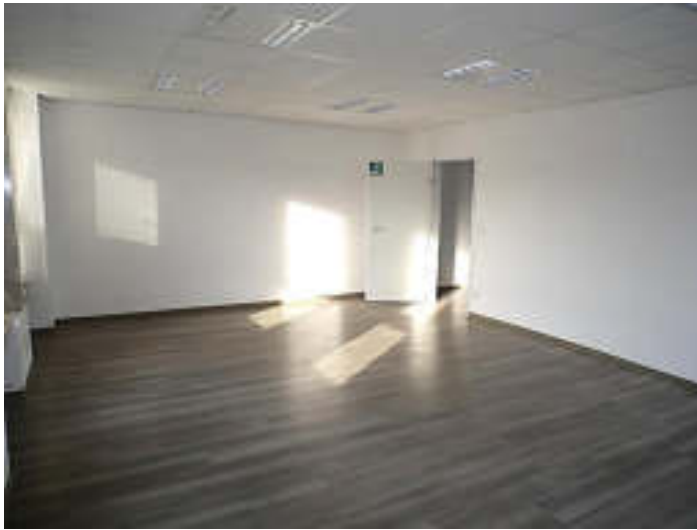
**Bild 25****Bürofläche 4. OG links**

Blick in einen der Räume, Ausstattung wie bereits beschrieben.

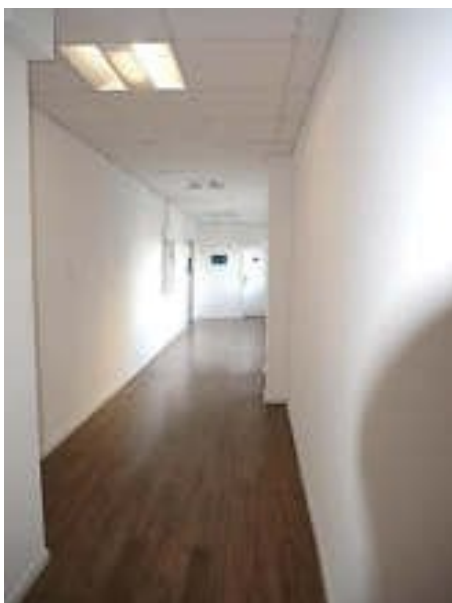
**Bild 27****Bürofläche 5. OG**

Blick in den Flur im 5. Obergeschoss, über den zwei Büroflächen erschlossen werden, eine linkerhand und eine vor Kopf im Hintergrund.

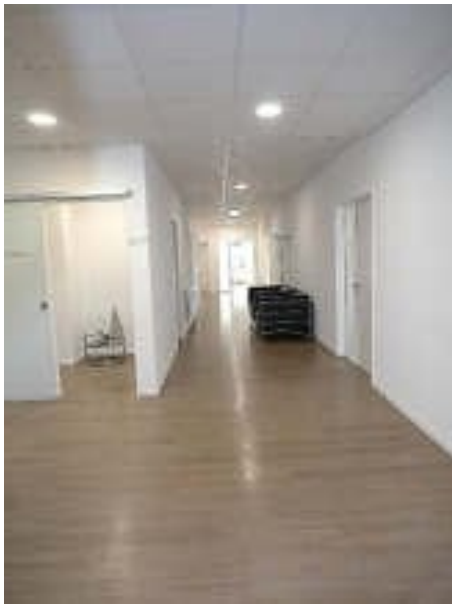
**Bild 28****Flur 5. OG vorne**

Blick in die große vermietete Bürofläche mit hauptsächlichlicher Orientierung zum *Kennedyplatz*. Linkerhand ein abgetrennter Wartebereich. Im Jahr 2019 wurden die Räume gemäß Wünschen der Mieter mit leichten Ständerwänden aufgeteilt und ausgestattet. Es wurde ein Kunststoffboden in Holzoptik verlegt und eine Rasterdecke mit integrierten Beleuchtungskörpern eingebracht.

Die Räume sind vermietet und befinden sich in einem guten und modernisierten Zustand. Vor ca. 6 Jahren wurde der Innenbereich komplett neu gemacht. Die Aufteilung wurde gemäß Wunsch der Mieter vorgenommen, sämtliche Bäder wurden modernisiert, die Daten- und Elektroverkabelung erneuert, die Elektrounterverteilung erneuert etc. An den Rasterdecken sind stellenweise Wasserflecken vorhanden (Altschäden). Laut Aussage des Mieters funktioniert von den Leuchten mit Bewegungsmelder nur eine von insgesamt drei. Die Heizleitungen sind noch auf Putz verlegt.

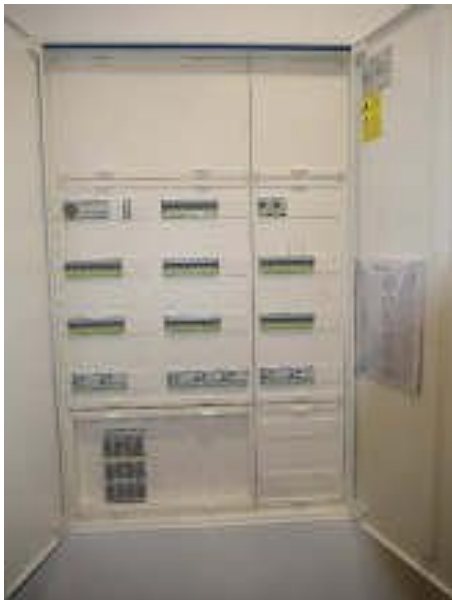
**Bild 29****Bürofläche 5. OG vorne**

Blick auf die im Jahr 2019 ebenfalls erneuerte Elektrounterverteilung.

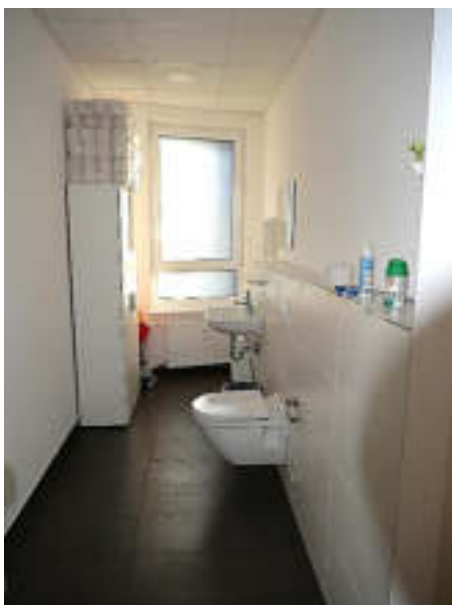
**Bild 30****Bürofläche 5. OG vorne**

Blick in ein WC, ausgestattet mit Toilettenkörper und Waschbecken. Boden mit Keramikplattenbelag, Wände nur auf einer Seite halbhoch gefliest. Des Weiteren sind noch ein Herren-WC und ein Damen-WC mit gemeinsamem Vorraum vorhanden. Sämtliche sanitäre Anlagen besitzen eine modernisierte Ausstattung.

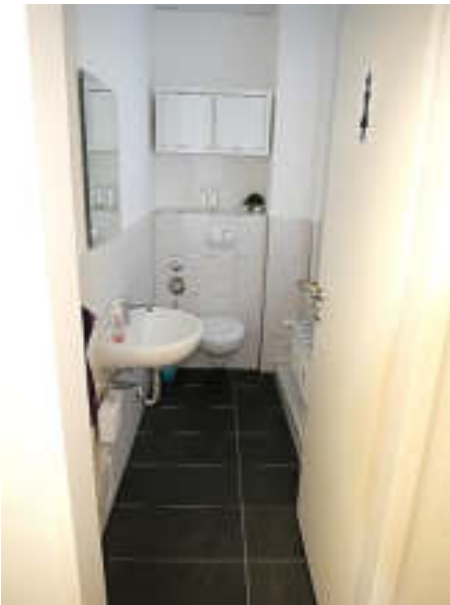
**Bild 32****Bürofläche 5. OG links hinten**

Blick in das Damen-WC, ausgestattet mit Waschbecken und Toilettenkörper. Boden mit Keramikplattenbelag, Wände halbhoch gefliest. Modernisierte Ausstattung.

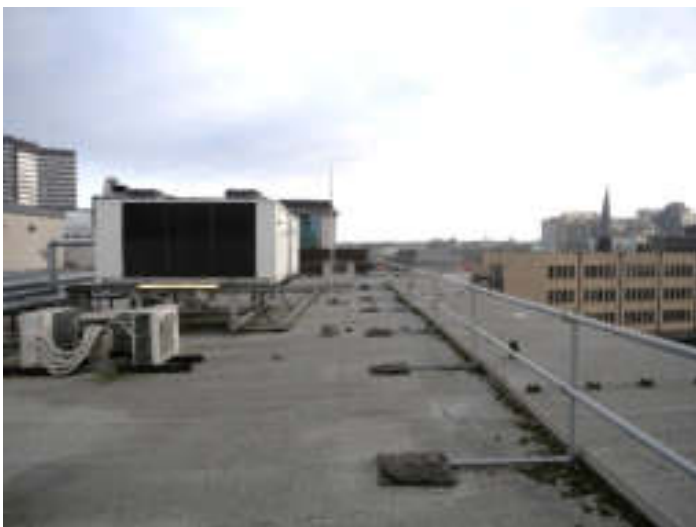
**Bild 33****Dach**

Blick auf das Flachdach des Gebäudes, welches vor etwa 10 Jahren neu mit bituminösen Bahnen eingedichtet wurde.

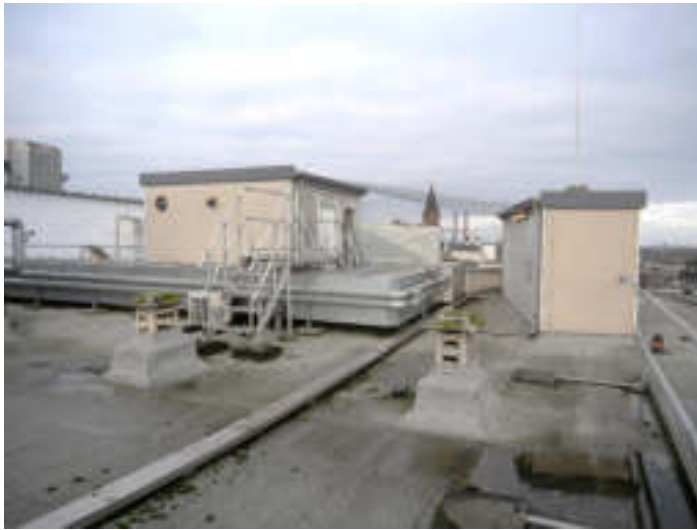
**Bild 34****Dach**

Blick auf die Dachaufbauten im nordöstlichen Dachbereich. Rechterhand der Ausgang vom Treppenhaus, linkerhand der Aufzug-Triebwerksraum.

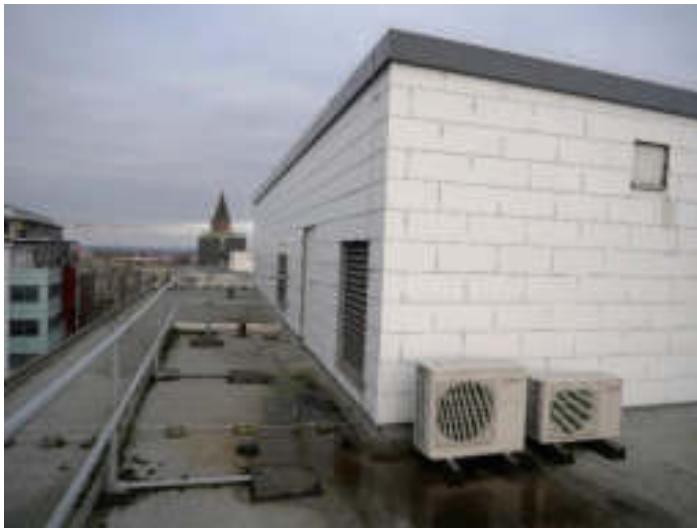
**Bild 35****Dach**

Blick auf die Klimazentrale von außen.

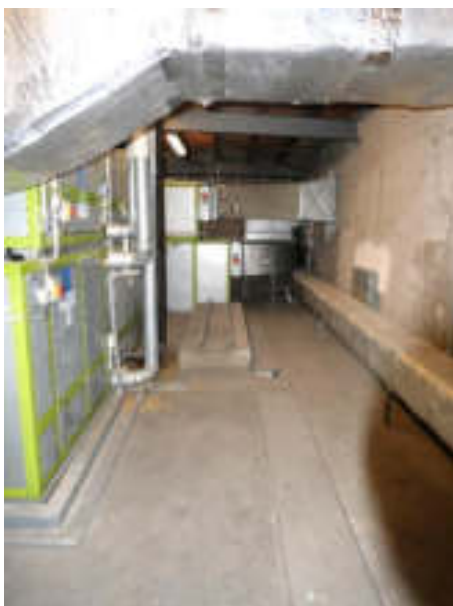
**Bild 36****Dach**

Blick in die Klimazentrale, Innenraum.

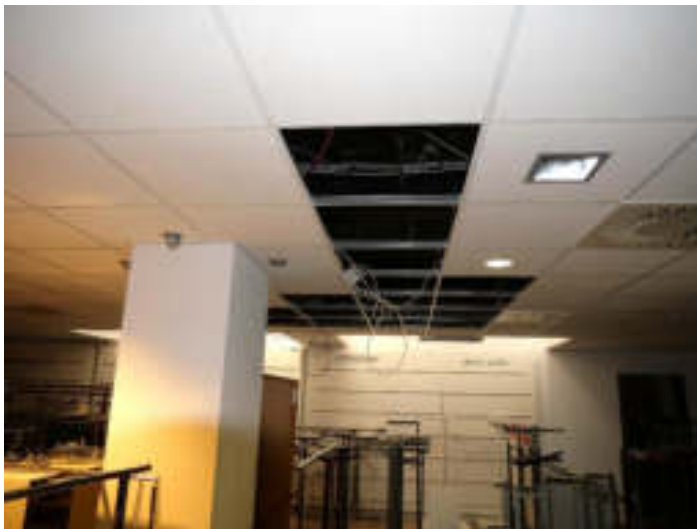
**Bild 37****Ladenlokal 1. KG**

Blick in das unterste Geschoss des Ladenlokals, welches derzeit als Lagerfläche genutzt wird. Abgehängte Rasterdecke mit integrierten Beleuchtungskörpern und Lüftungsauslässen. Boden mit Holzparkett, siehe nachfolgendes Bild.

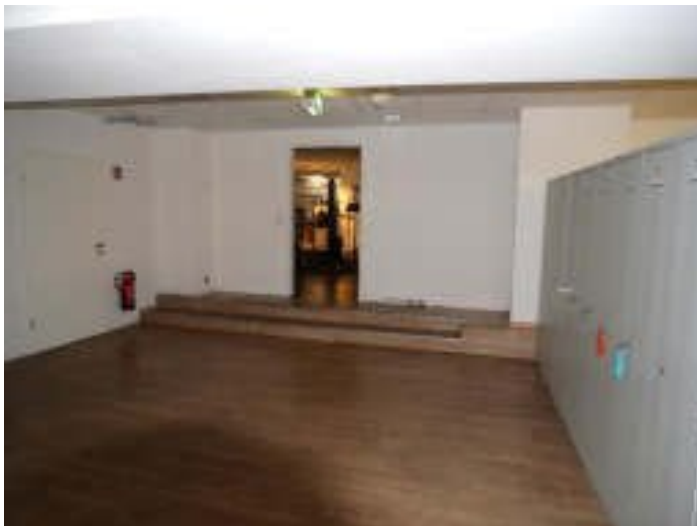
**Bild 38****Ladenlokal 1. KG**

Blick in den tiefer gelegenen hinteren Bereich. Hier befinden sich Spindschränke. In entgegengesetzter Richtung gelangt man zu den sanitären Anlagen, Herren- und Damen-WC. Siehe nachfolgendes Bild.

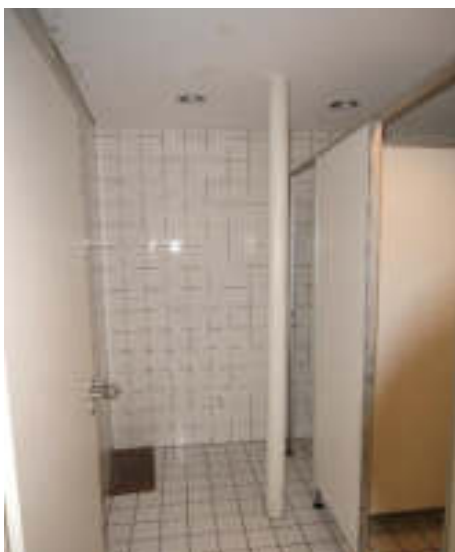
**Bild 39****Ladenlokal 1. KG**

Blick in die sanitären Anlagen mit Toilettenkabinen. Boden und Wände gefliest, abgehängte Decke mit integrierten Beleuchtungskörpern. Ausstattung etwa 30-40 Jahre alt.

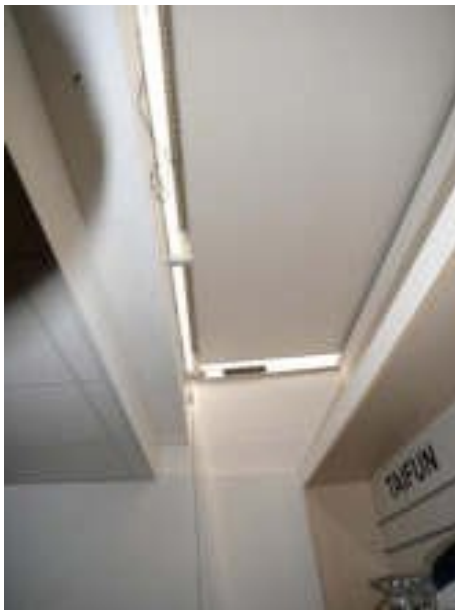
**Bild 40****Ladenlokal 1. KG**

Blick nach oben auf eine von mehreren Deckenöffnungen im Randbereich, bzw. Schaufensterbereich EG. Hier wurde eine Platte aufgeständert angebracht, sodass durch die Schlitzte noch Licht in den Kellerraum gelangt.

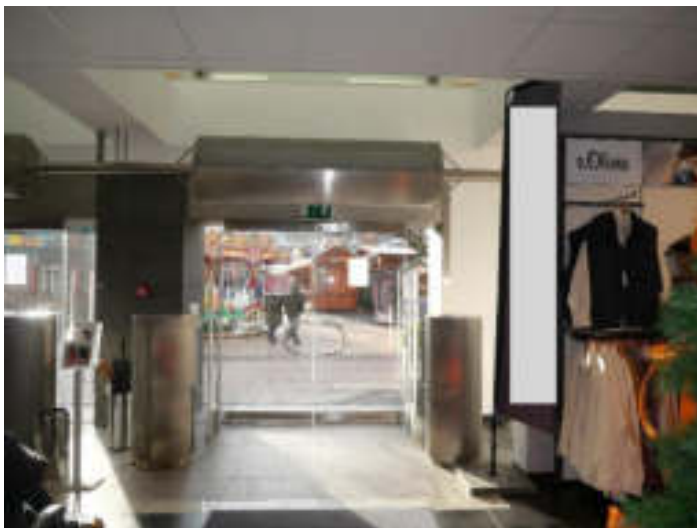
**Bild 41****Ladenlokal EG**

Die Glastüren sind beschädigt, die Türschleiergeräte defekt. Die Türanlagen sind insgesamt zu erneuern.

Die Glastüren der Eingänge sind gesplittert. Die Aufhängungssysteme haben sich gesenkt. Aufgrund der Notwendigkeit eines durchgehend einheitlichen Systems müssten alle drei Eingänge komplett erneuert werden. Für die alten Systeme gibt es angeblich keine Ersatzteile mehr. Auch die Türschleiergeräte über den Eingängen sind laut Aussagen des Mieters und des Hausmeisters erneuerungsbedürftig. Bei den Türen und Türschleiergeräten handelt es sich allerdings angeblich um einen Versicherungsschaden. In den Toilettenanlagen im 1. KG sind teilw. die Türen zu erneuern. Die Türzargen im 2. OG zeigen stellenweise Abplatzungen. Der Estrich im Technikraum 2. OG zeigt Rissbildungen.

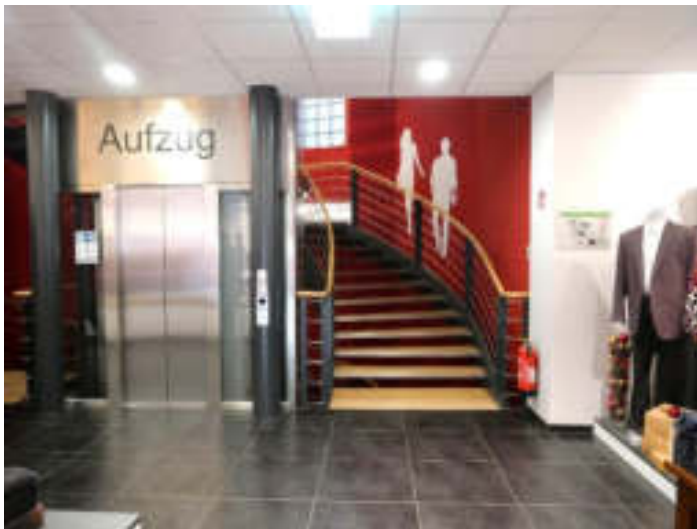
**Bild 43****Ladenlokal EG**

Blick auf die interne gewendelte Treppe mit Holzstufen an einer Stahlkonstruktion und Stahlgeländer mit Holzhandlauf. Im mittleren Bereich wurde ein Personenaufzug installiert. Treppe und Aufzug verbinden die Geschosse des Ladenlokals vom 1. KG bis zum 2. OG.

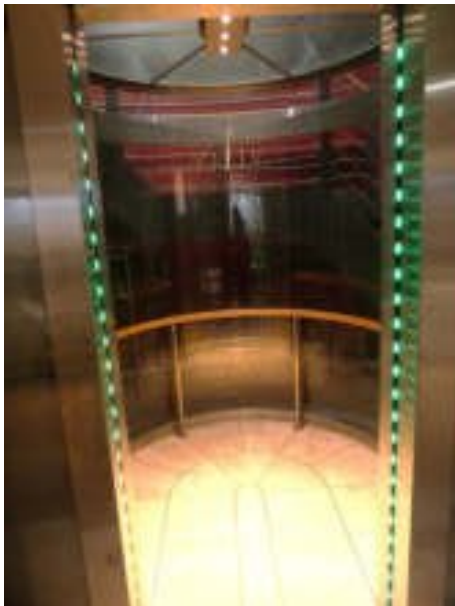
**Bild 44****Ladenlokal EG**

Blick in den Aufzug mit Edelstahltüren und Rundverglasung. Laut Aussage des Mieters wurde der Aufzug vor 2-3 Jahren modernisiert.

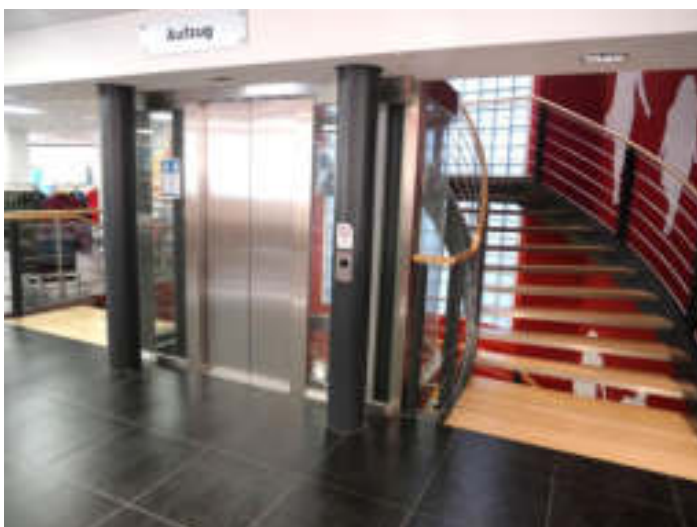
**Bild 45****Ladenlokal 1. OG**

Blick auf die interne Treppe und den Aufzug im 1. OG. Im Hintergrund wurde eine Glasbausteinwand an der rückwärtigen Gebäudeseite gesetzt.

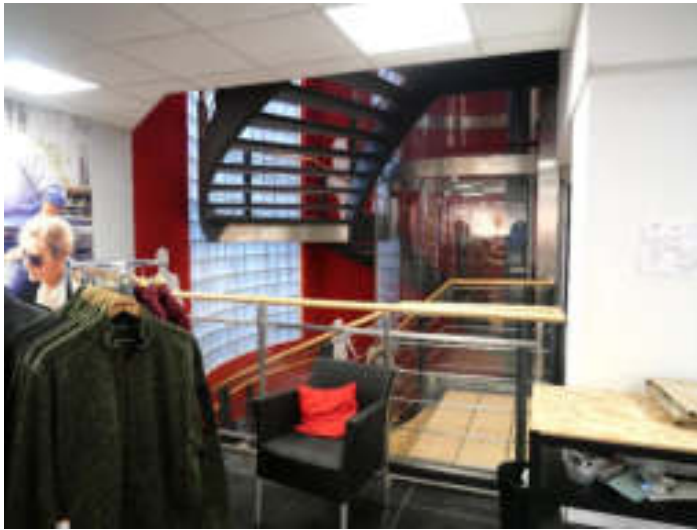
**Bild 46****Ladenlokal 1. OG**

Blick vom linken Verkaufsbe-  
reich auf die Treppe und den  
verglasten Aufzug.

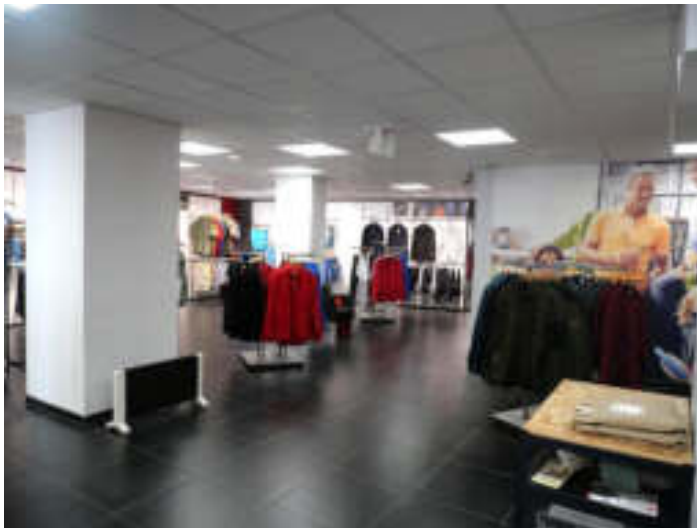
**Bild 47****Ladenlokal 1. OG**

Blick auf die Verkaufsfläche im  
1. Obergeschoss. Auch hier der  
dunkle Keramikplattenbelag. Die  
Stützen wurden in allen Geschos-  
sen verkleidet.

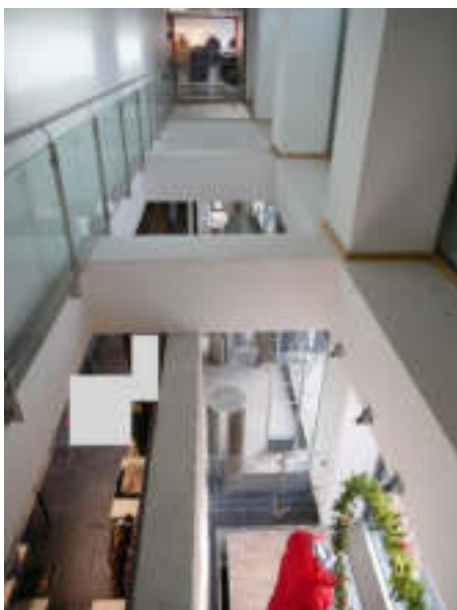
**Bild 48****Ladenlokal 1. OG**

Blick auf die Deckenöffnung  
oberhalb des Eingangsbereichs.  
Als Absturzsicherung wurde  
ringsum ein Edelstahlgeländer  
mit Glasplatten gesetzt.

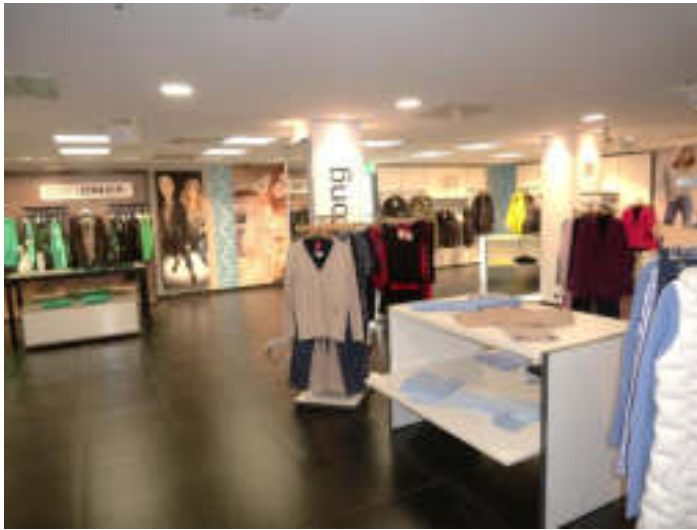
**Bild 49****Ladenlokal 2. OG**

Blick in den Verkaufsraum im 2. Obergeschoss. Ausstattung wie beschrieben.

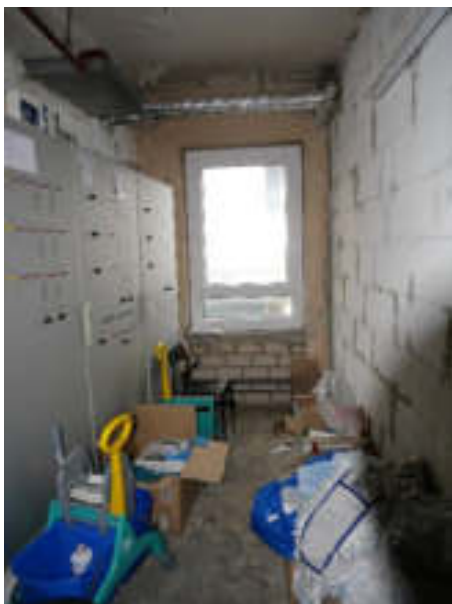
**Bild 51****Ladenlokal 2. OG**

Blick in den Technikraum mit Fenster zur *Schwarze Horn*. Boden, Wände und Decke wurden im Rohbauzustand belassen.
