## GUTACHTEN (Internetversion)

über den Verkehrswert (Marktwert) i.S.d. § 194 Baugesetzbuch des

**38/10.000 Miteigentumsanteil** an dem Grundstück verbunden mit **Sondereigentum** an der Wohnung im Hause Gottfried-Kinkel-Straße 23 im Aufteilungsplan mit **Nr. 44** bezeichnet.

Objektadresse: Gottfried-Kinkel-Str. 23  
53123 Bonn

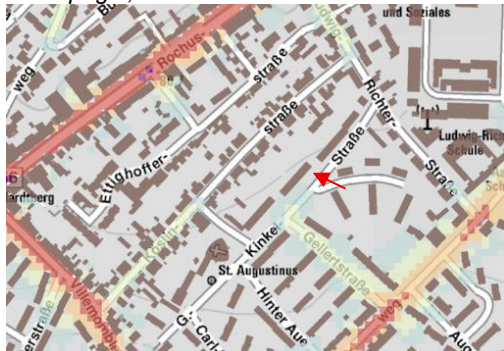
Nachtpegel, Straße

Wie erwähnt, befindet sich das Bewertungsobjekt an der verkehrlich gering frequentierten Gottfried-Kinkel-Straße. Erwartungsgemäß waren im Rahmen der Ortsbesichtigung nur geringe Immissionen durch Straßenverkehr festzustellen. Das Landesamt für Natur, Umwelt und Verbraucherschutz hat in Zusammenarbeit mit den Kommunen und dem Eisenbahn-Bundesamt Lärmkarten erstellt, um die Lärmbelastung im Land zu erfassen und für alle Orte darzustellen. Die mit Datum vom 06.07.2023 veröffentlichten aktualisierten Lärmkarten (Lärmkarten 4. Runde, 2022) zeigen für Straßen-, Schienen- und Flugverkehr die durchschnittliche Lärmbelastung in der Fläche an. In der 16. Verkehrslärmschutzverordnung sind Immissionsgrenzwerte festgelegt, die beim Ausbau von Straßen in Wohngebieten nicht überschritten werden sollen:

- In den Nachtstunden: 49 db(A)
- Tagsüber: 59 db(A)

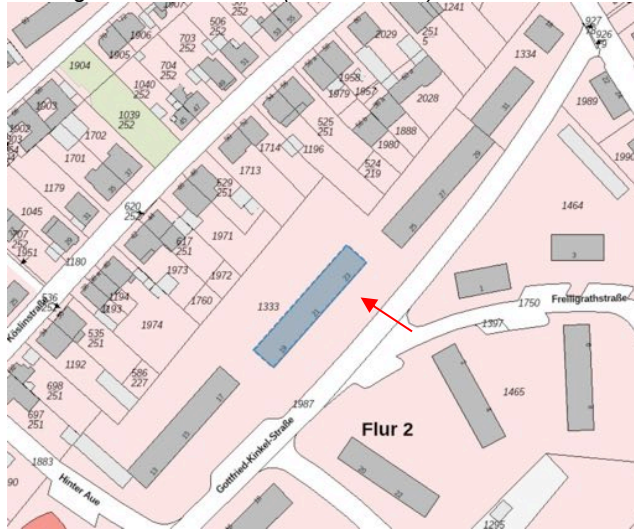
Auszug aus der Flurkarte (tim-online.de)

Das (Gesamt)Grundstück weist eine unregelmäßige Grundstücksform auf.

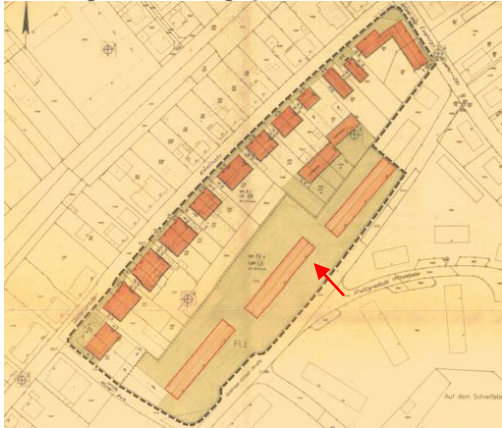
**Auszug Bebauungsplan 7420-21**

Für den Bereich des Bewertungsobjektes ist der rechtskräftige Bebauungsplan (B-Plan 7420-21 vom 22.05.1968 „Köslinstraße“) maßgebend.

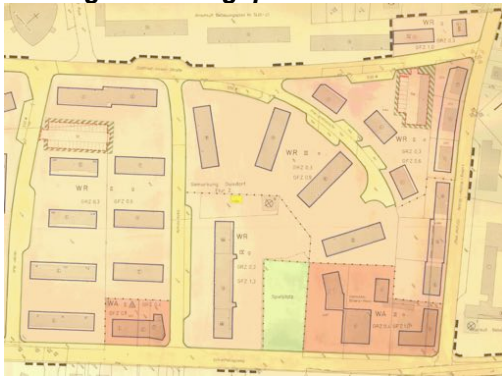
**Auszug Bebauungsplan 7420-3**

Für die übrigen Bereiche der Liegenschaft ist der rechtskräftige Bebauungsplan 7420-3 vom 22.05.1974 „Schieffelingsweg“ mit nachfolgende Festsetzungen maßgebend:

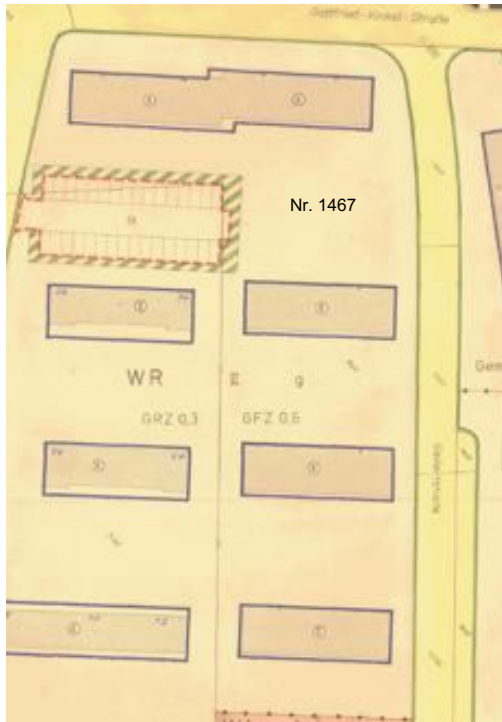
**Flurstück Nr. 1467**

Es sind Baugrenzen festgesetzt.
