Datum: 11.12.2024
Az.: G14/2024

GUTACHTEN *(Internetversion)*

über den Verkehrswert (Marktwert) i.S.d. § 194 Baugesetzbuch
des Grundbesitzes

53229 Bonn, Drosselstr. 12

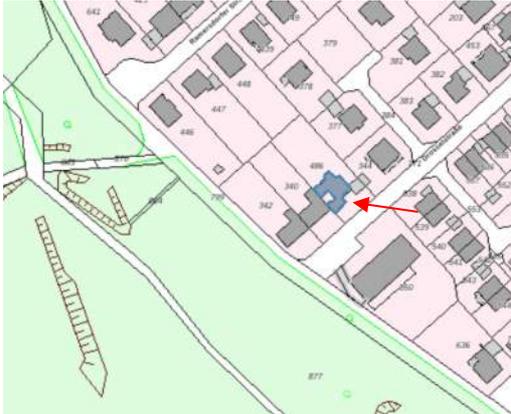
Gemarkung Beuel, Flur 74, Flurstück 486, Drosselstr. 12,

- tatsächliche Nutzung: Wohnbaufläche
- mittlere Grundstücksbreite, rd. 20,20 m
- mittlere Grundstückstiefe, rd. 55,20 m
- Grundstücksfläche: 1.115 m²

- regelmäßige, rechteckige Grundstücksform mit Übertiefe
- Grenzbebauung des Grundstücks

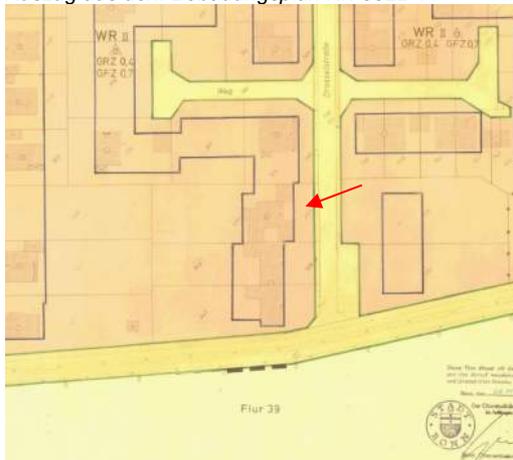
Auszug aus dem Bebauungsplan Nr. 8322-11

| WR | = | Reines Wohngebiet |
| II | = | max. 2-geschossig |
| GRZ 0,4 | = | Grundflächenzahl 0,4 |
| GFZ 0,7 | = | Geschossflächenzahl 0,7 |
| △ | = | offene Bauweise, nur Einzel- und Doppelhäuser zulässig |
