GUTACHTEN (Internetversion)

über den Verkehrswert (Marktwert) i.S.d. § 194 Baugesetzbuch
des Grundstücks

Gemarkung Plittersdorf, Flur 10, Flurstück 828/7

53173 Bonn, Ubierstr. 63

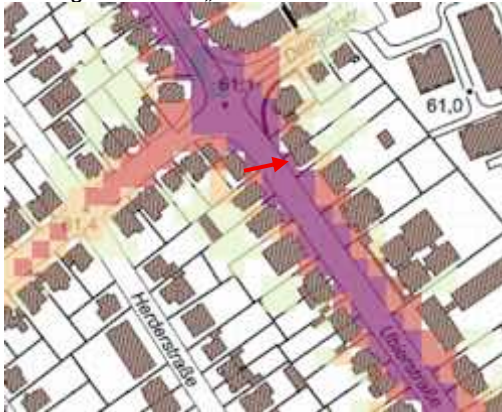
Auszug Lärmkarte „Straße“

Für das Bewertungsobjekt sind hiernach erhöhte Lärmpegel infolge des Straßenverkehrs von 70 db(A) bis zu 75 db(A) im 24h-Pegel an der straßenzugewandten Gebäudeseite verzeichnet. Gartenseitig ist noch ein Lärmpegel zwischen 55 dB(A) bis 59 dB(A) im 24 h-Pegel feststellbar.¹

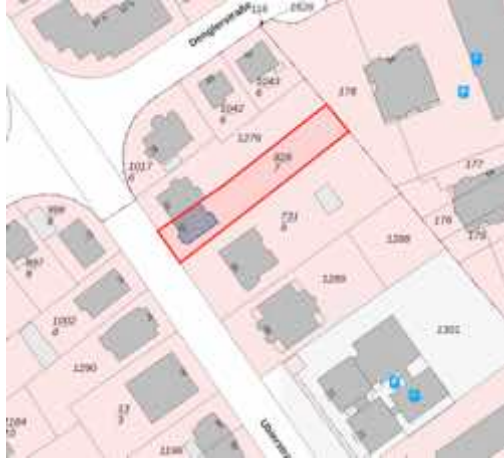
Gestalt und Form:

Grundstück Gemarkung Plittersdorf, Flur 10, Flurst.-Nr. 828/7:

Grundstücksgröße insgesamt: 888,00 m²

Das Grundstück weist eine annähernd rechteckige, langgestreckte Grundstücksform auf.

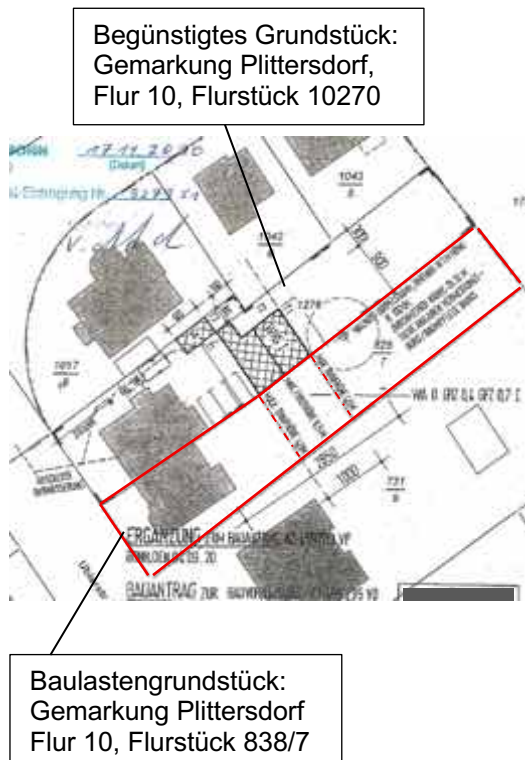
*Auszug aus der Baulasterklärung Nr. 9279
Lageplan*

Gemäß Baulasterklärung Nr. 9279 Seite 1
(Az. 459709, 711277) vom 09.11.2020/17.11.2020
besteht eine Verpflichtungserklärung folgenden
Inhalts:

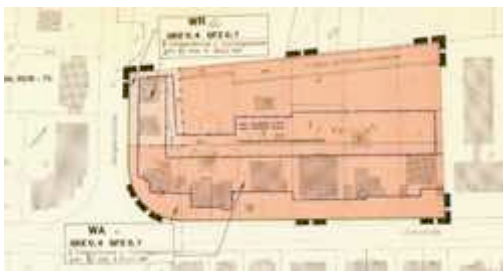
Gemäß Bebauungsplan Nr. 8217-35 „Ubirstraße“ vom 19.02.1993 gelten folgende Festsetzungen:

WA = Allgemeines Wohngebiet
II = 2-geschossig und Staffelgeschoss
gem. § 2 Abs. 5 BauO NW

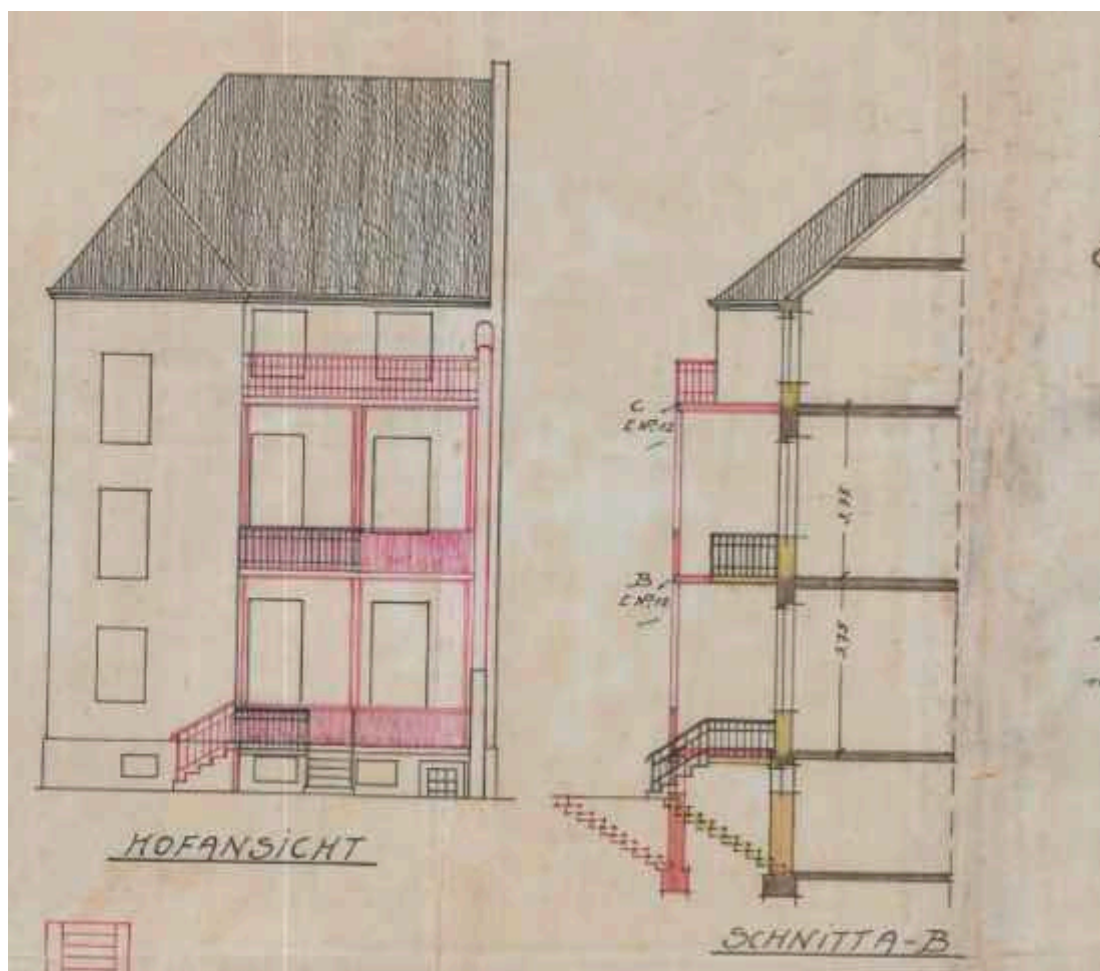
Schnitt

Auszug: Bauschein 388/13 vom 17.12.1913
