## GUTACHTEN

über den Verkehrswert (Marktwert) i.S.d. § 194 Baugesetzbuch  
für das  
**Grundstück in**  
**53347 Alfter, Olsdorf 65**

Der **Verkehrswert des Grundstücks** wurde zum Stichtag  
13.11.2025 ermittelt mit  
**rd. 227.000,00 €**

Az. des Gerichts: **223 K 12/25**

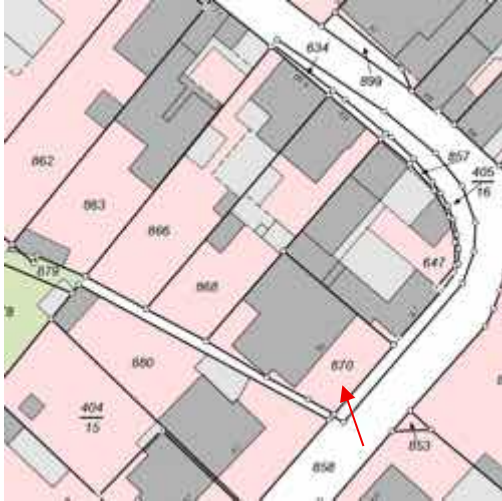
Gemarkung Alfter, Flur 19, Flurstück 870:

Breite (straßenseitig), ca. 12,00 m  
 Breite (straßenabgewandt), ca. 15,90 m  
 mittlere Breite, ca. 14,00 m  
 mittlere Tiefe, ca. 19,60 m

Trapezförmige Grundstücksform.  
 Die zu bewertende Liegenschaft grenzt mit ihrer süd-westlichen Grundstücksseite unmittelbar an einen unbefestigten Fußweg (Flurstück 879, Grünweg). Der Weg war zum Stichtag nur beschränkt begehbar.

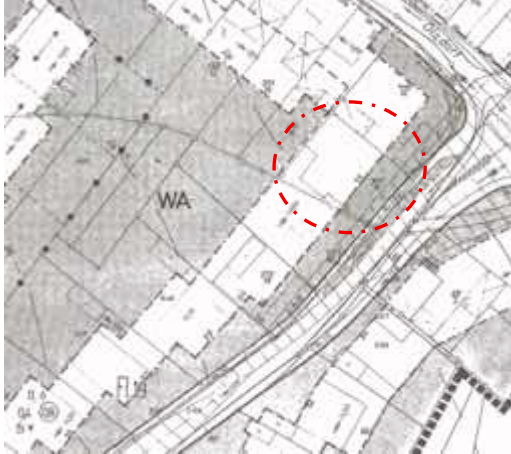
Auszug B-plan Nr. 026 „Am Olsdorfer Kirchweg“ vom 12.01.1979

Für den Bereich des Bewertungsobjektes ist ein rechtskräftiger Bebauungsplan Nr. 026 „Am Olsdorfer Kirchweg“ vom 12.01.1979 vorhanden. Die Zulässigkeit von Bauvorhaben ist demzufolge nach § 30 BauGB zu beurteilen. Für das Bewertungsobjekt gelten folgende Festsetzungen:

WA	= Allgemeines Wohngebiet
II	= 2-geschossig
o	= offene Bauweise
0,4	= Grundflächenzahl (GRZ)
0,8	= Geschossflächenzahl (GFZ)
D*	= Dachneigungen und Firstrichtungen benachbarter Häuser sind aufzunehmen bzw. anzugleichen.

- Es sind für den zu bewertenden Bereich Baufenster (14 m x 14 m) vorgegeben.
- Nebenanlagen sowie Garagen und Stellplätze sind außerhalb der überbaubaren Grundstücksflächen nicht zulässig.
- Kellergaragen-Abrampungen als Einschnitt in die Vorgartenflächen sind nicht zulässig.
- Zwischen Geschossbegrenzungslinie und hinterer Baugrenze sind Nebenanlagen und Garagen zulässig, jedoch keine Wohnräume.
- Drenpel sind nur bis 0,45 m Höhe (Oberkante Pfette) zulässig.
- Dachaufbauten bei Gebäuden mit mehr als 43° Dachneigung sind bis zu 2/3 der Dachlänge zulässig.
- Das Bebauungsplangebiet liegt in der vorgesehenen Wasserschutzzone IV des Olsdorfer Mineralbrunnens.

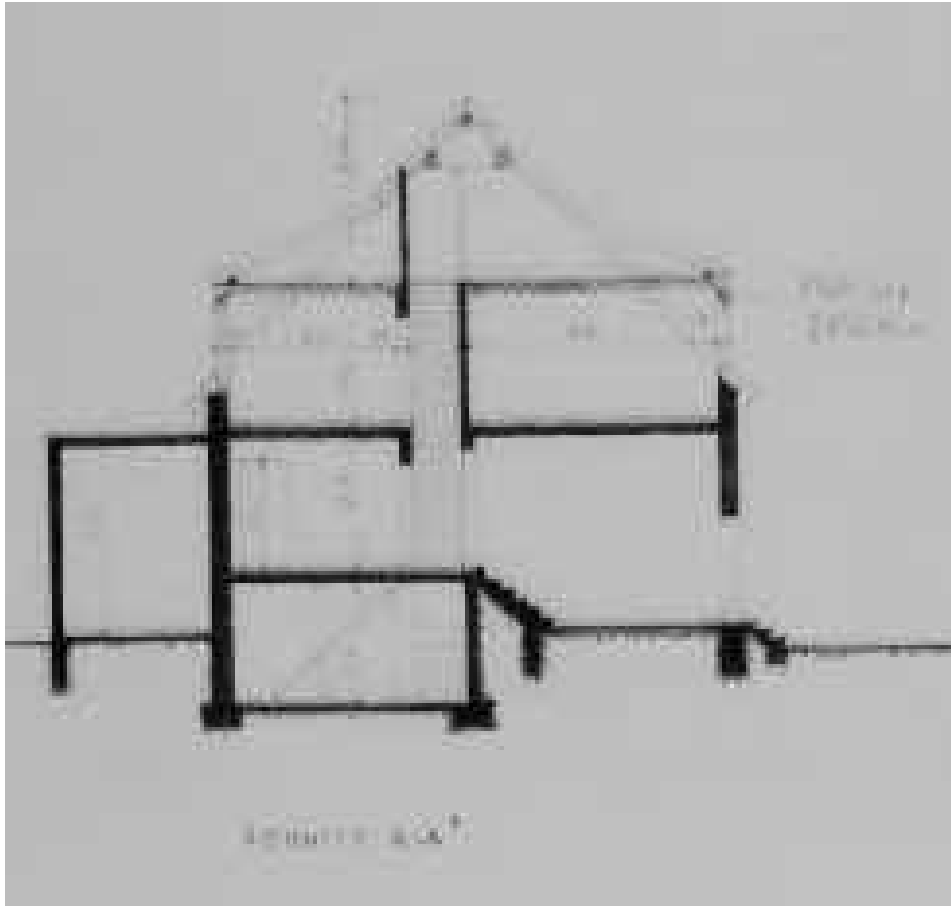
### Schnitt

Auszug Bauakte, Baugenehmigung Nr. 546/81 vom 22.03.1982: Schnitt (ohne Zwischenböden)
