Datum: 10.06.2025 Az.: G14/2024

GUTACHTEN

über den Verkehrswert (Marktwert) i.S.d. § 194 Baugesetzbuch des Grundbesitzes

53111 Bonn, Am Boeselagerhof 7

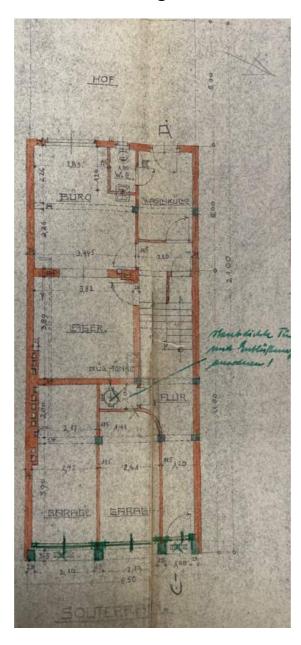
Die in 1955 bauaufsichtlich für das Souterraingeschoss erteilte Genehmigung besteht in einer gewerblichen Nutzung der rückwärtigen Räumlichkeiten als Büro, Lager und Waschküche.

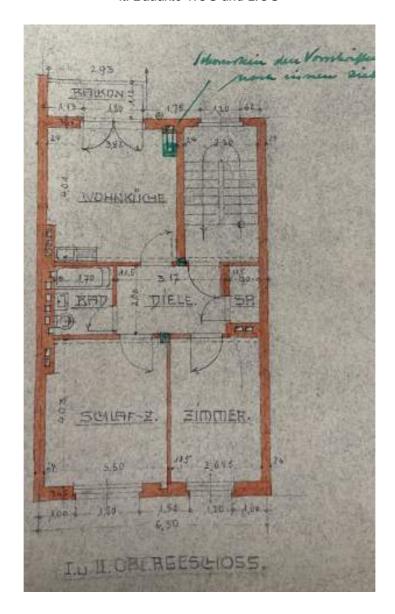
2. Obergeschoss und

3. Obergeschoss *It. Bauakte 1.OG und 2.OG*

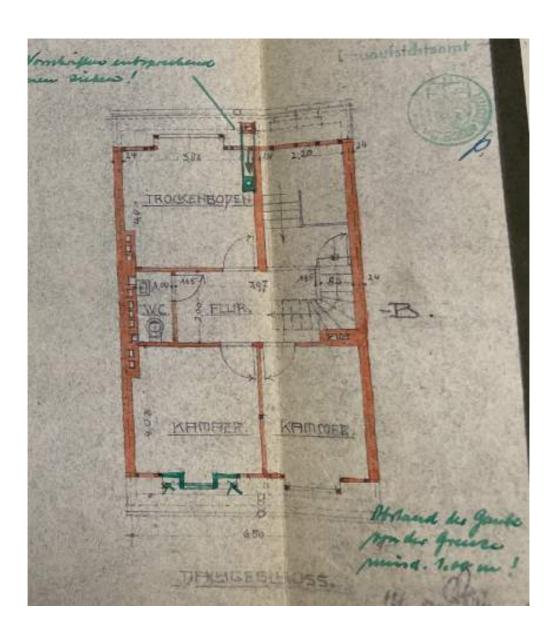
Aus den Genehmigungsunterlagen aus der Bauakte geht hervor, dass im Dachgeschoss ursprünglich nur 2 Kammern, ein WC und ein Trockenboden vorgesehen waren. Die Kammern im Dachgeschoss waren dabei den Wohnungen in den unteren Geschossen zugeordnet.

In Abweichung zur Genehmigung aus dem Jahr 1955 sind die Räume im Dachgeschoss jedoch zu einer selbstständigen Wohnung ausgebaut.

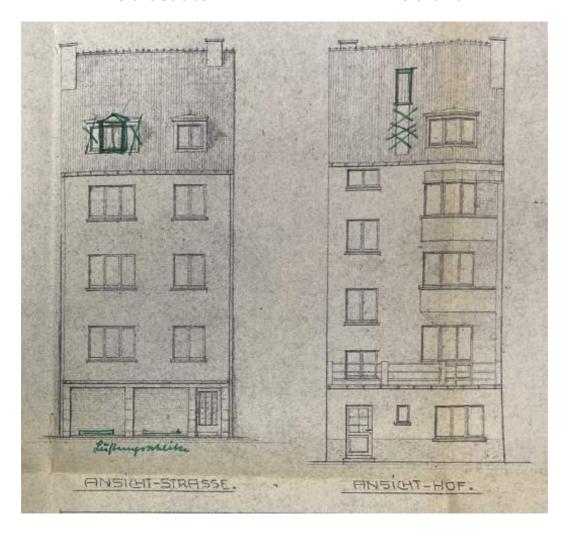
Ansicht Straße

Ansicht Hof
