Verkehrswertgutachten zum Zwangsversteigerungsverfahren des Amtsgerichtes Wuppertal Az: 400 K 146/20

über das Teileigentum: ATP 107
 Ladenlokal mit Lager
 Röttgen 143
 42109 Wuppertal

Wertermittlungsstichtag: 23.03.2021

Zusammenfassung zum Wertgutachten Az.: 400 K 146/20

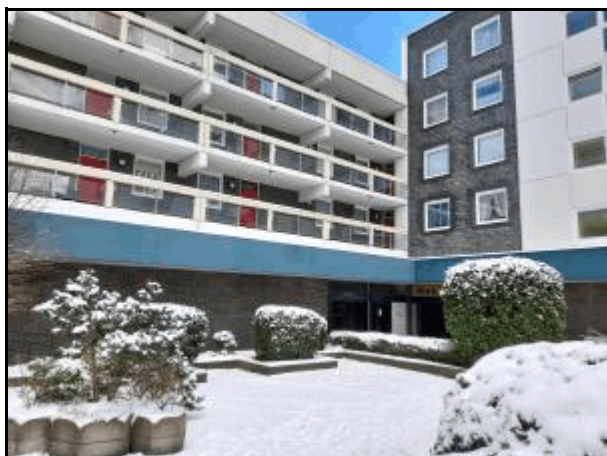
Das zu bewertende Teileigentum liegt im Erdgeschoss eines Einkaufszentrums, das aus Gewerbeflächen im Erdgeschoss und Wohnflächen in den Obergeschossen besteht. Das Ladenzentrum steht in weiten Teilen leer, da nur wenig Nachfrage nach Ladenflächen dieser Art besteht.

Zugang zum Ladenlokal besteht direkt vom Hof her, über einen Eingang links und einen Windfang rechts. Den Ladenflächen sind Kellerräume zugeordnet, die über Aufzug und Stahl-Wendeltreppe mit den Ladenflächen verbunden sind. Im Keller befinden sich Sozialräume, Lagerräume, technische Einbauten (Kühlhäuser, Maschinen usw.).

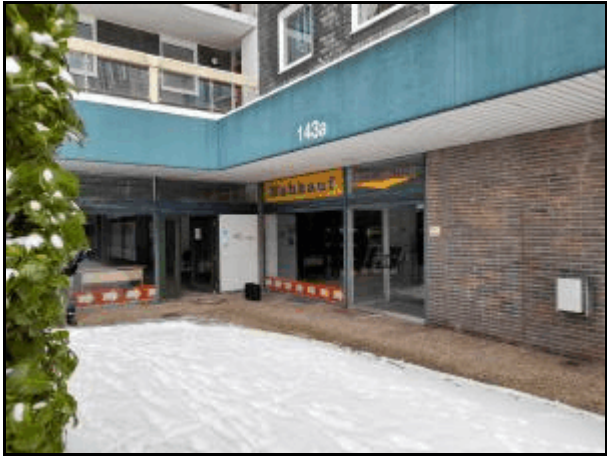
Lage der Einheit im Haus

<p>Erdgeschoss zur Straße Röttgen hin</p>
anrechenbare Nutzfläche	Laden grob überschlägig 690 m ² Keller grob überschlägig 270 m ²
Wände	überwiegend Ständerkonstruktion mit Rigipsverkleidung (unfertig, Massivwände mit Putz, Anstrich und Fliesen)
Decken	abgehängte Decken (Aluminiumkonstruktion mit Leichtbau-platten mit Lüftungselementen usw., Deckenverkleidungen fehlen großflächig)
Fußböden	Bodenplatten, Fliesen unterschiedlicher Art usw
Türen	glatt gesperrte Furniertüren, Stahltüren jeweils unterschiedlicher Art und Form

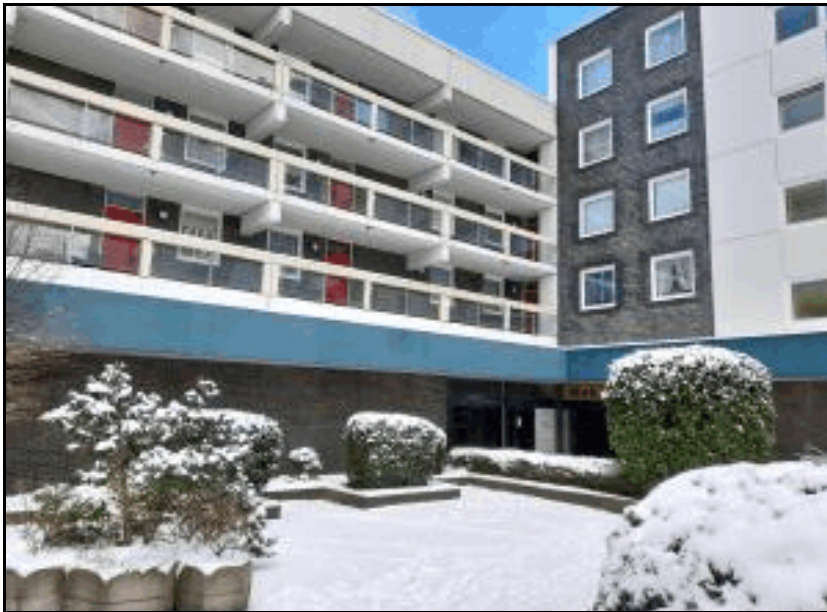
Foto 1: Ansicht vom Hof

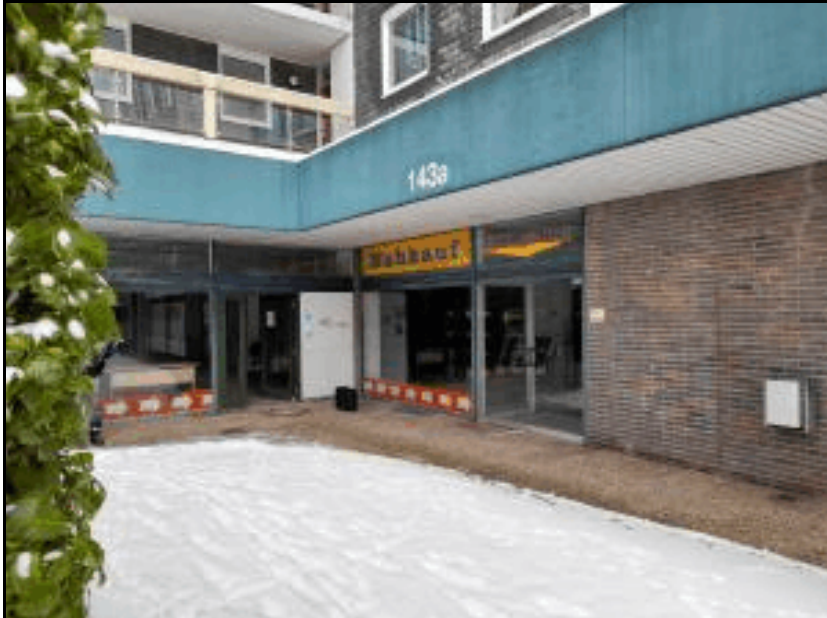
Das Objekt befindet sich insgesamt in einem mäßigen Zustand. Die Deckenverkleidungen fehlen großflächig, die Schaufensteranlage mit Einfachverglasung ist verrottet und die Eingänge völlig verrostet.

Foto 2: Eingänge zum Objekt

- Beräumung aller alten Einrichtungsgegenstände mit anschließender Entsorgung
- Rückbau der unfertigen Einbauten
- Sanierung der kompletten Fensteranlage, einschließlich Eingänge
- Fertigstellung der abgehängten Decke
- diverse Kleinarbeiten

Für die Sanierung der Schaufensteranlagen, der Decke und der notwendigen Kleinarbeiten wird ein Zeitwert von

18.000,00 €

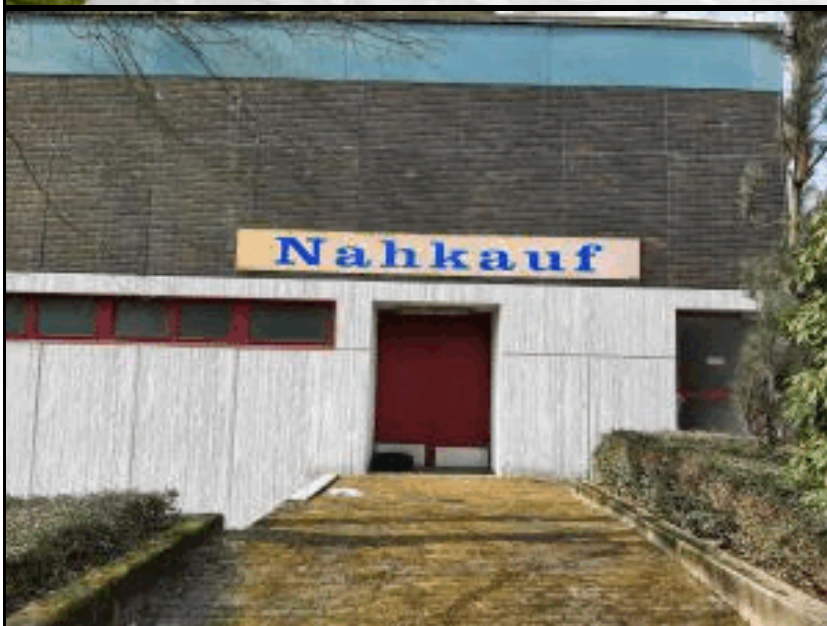
Foto 3: Anlieferbereich
