Gutachten

zur Ermittlung des Verkehrswertes gemäß § 194 Baugesetzbuch

des 85/1.000 Miteigentumsanteils an dem Grundstück in
42115 Wuppertal, Mettmanner Straße 6,
verbunden mit dem Sondereigentum an der im 1. Obergeschoss gelegenen Wohnung nebst
Kellerraum sowie Abstellraum im Treppenhaus, im Aufteilungsplan mit Nr. 5 bezeichnet

Geschäftsnummer:	400 K 31/24
Art der Liegenschaft:	Eigentumswohnung
Verkehrswert:	34.000,00 Euro

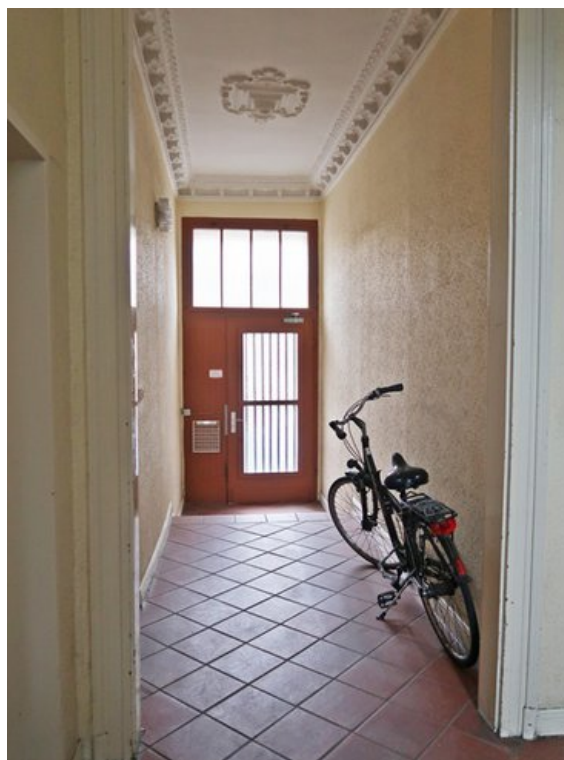
Treppenhaus: Hauseingangstür 2-teilig als Holzwerkstoffelement mit feststehenden Seitenteilen, integrierter Klingel- und Briefkastenanlage, feststehendem Oberlicht mit großflächigen Glasfüllungen, Türelement ebenfalls mit Glasfüllungen
Hauseingangsbereich Bodenbelag mit Steinzeugfliesen
Wände mit Verputz und Anstrich
Decken im Hauseingangsbereich mit Stuckornament, ansonsten Verputz und Anstrich
Holzwangentreppe mit Kunststoffbelag
Wohnungseingangstüren als einfache Holzwerkstofftüren, Stahlzargen
Kunststoffrahmenfenster mit Isolierverglasung

Treppenhaus mit Hauseingangstür

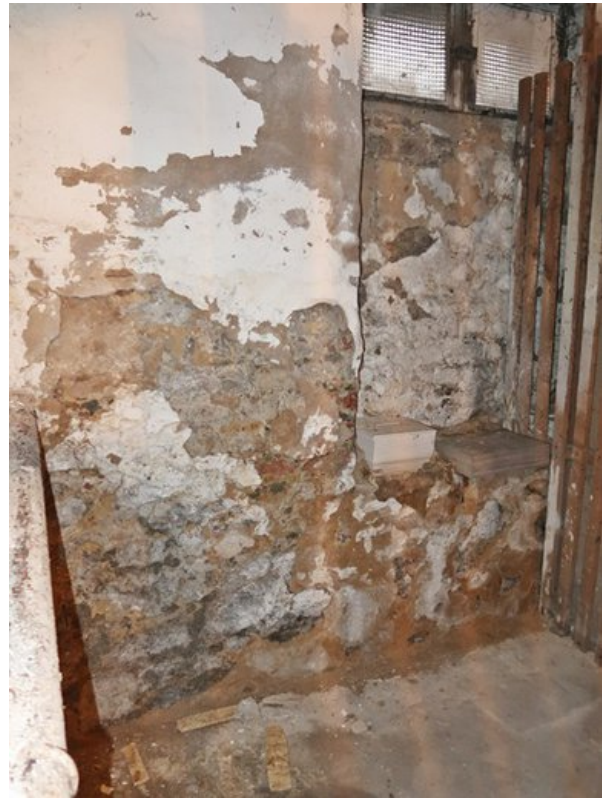
- Treppenhaus im Bereich der Ausgangstür zum Hof mit Feuchteschäden und Abplatzungen, zum Ortstermin war messbare Feuchtigkeit vorhanden;
- Wandfläche im Kellergeschoss mit Feuchteschäden und großflächigen Abplatzungen, ebenfalls messbare Feuchtigkeit vorhanden;
- rückseitige Fassadenfläche mit erheblichen Verfärbungen;
- straßenseitige Fassadenfläche mit leichten Verfärbungen.

Feuchteschäden Wandputz

Wie unter Ziffer 5.3. ausgeführt sind am Gemeinschaftseigentum kleinere Baumängel bzw. Bauschäden vorhanden, die den üblichen Gebrauchs- und Abnutzungserscheinungen sowie dem Gebäudealter zuzuordnen sind, eine gesonderte Wertminderung erfolgt dafür nicht.

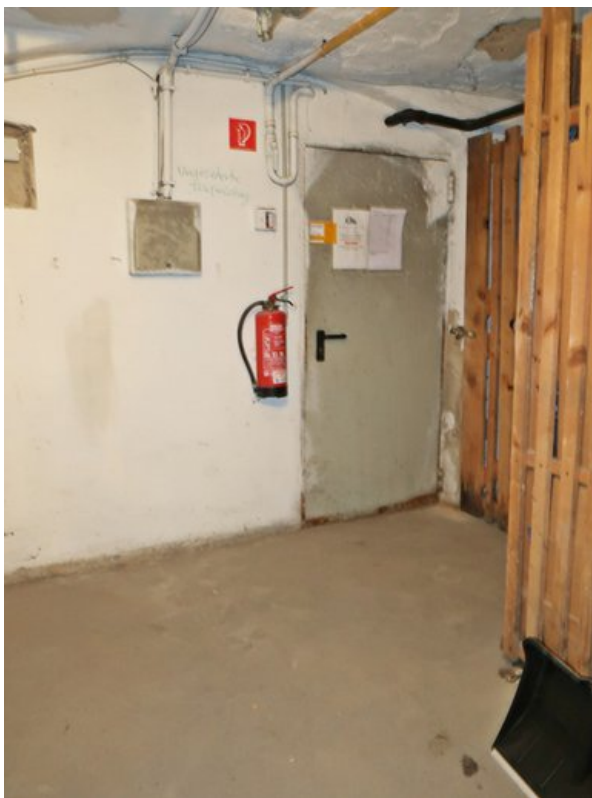
Flur mit Zugangstür zum Heizungsraum,
zum Ortstermin nicht zugänglich

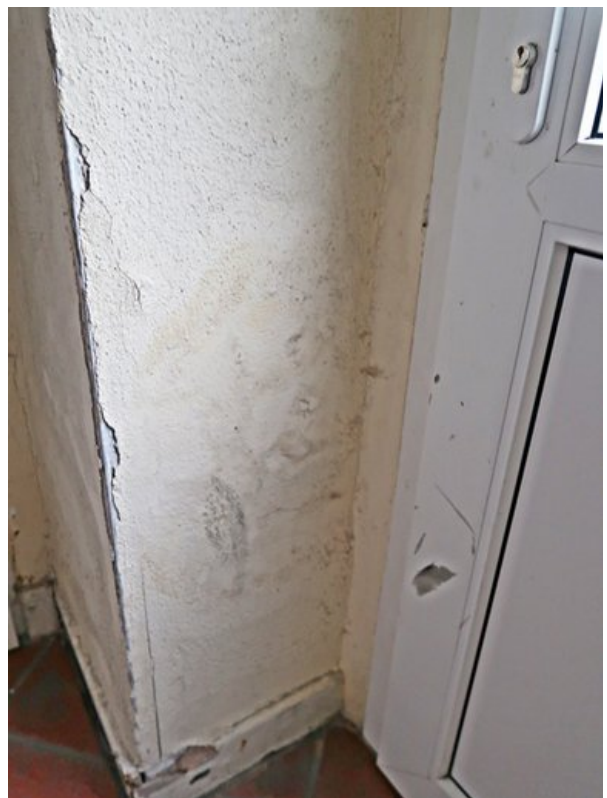
Treppenhaus: Feuchteschäden mit Abplatzungen
im Bereich der Hofausgangstür
