## **Gutachten**

**zur Ermittlung des Verkehrswertes gemäß § 194 Baugesetzbuch**  
**des 6.914/100.000 Miteigentumsanteils an dem in Wuppertal belegenen Grundstück**  
**in 42277 Wuppertal, Langobardenstraße 14,**  
**verbunden mit dem Sondereigentum an der im Erdgeschoss hinten gelegenen Wohnung**  
**und Kellerraum im Kellergeschoss, im Aufteilungsplan mit Nr. 2 bezeichnet**

| <b>Geschäftsnummer:</b> | 400 K 37/25 |
| <b>Art der Liegenschaft:</b> | Eigentumswohnung |

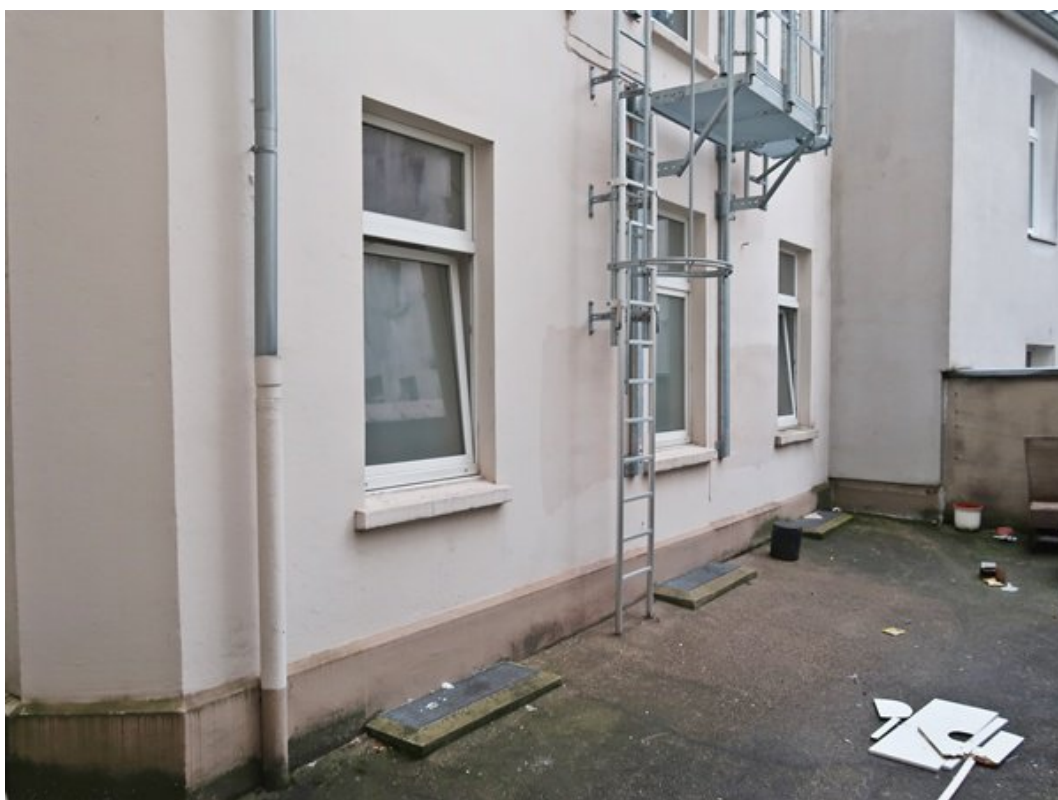
Fenster: Nach den Feststellungen zur Ortsbesichtigung Kunststoffrahmenfenster mit Isolierverglasung

Hofseitig gelegene Fenster der zu bewertenden Wohnung

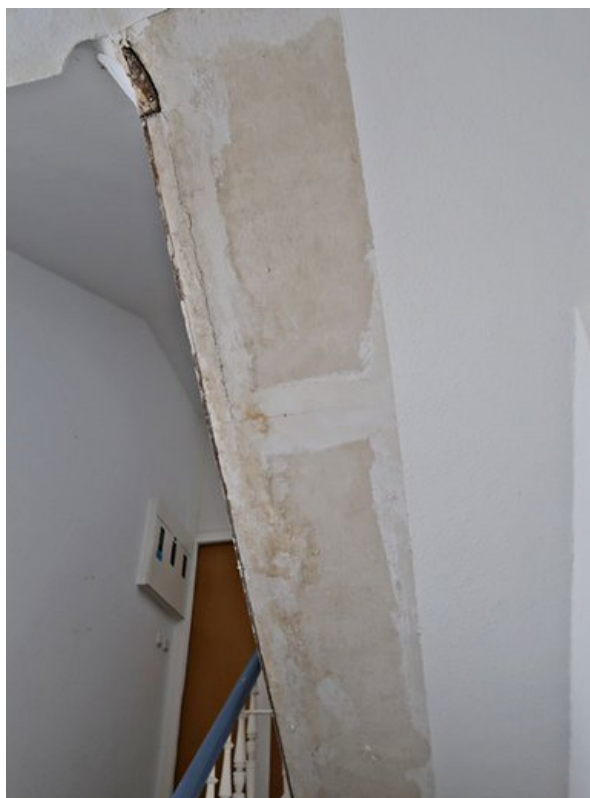
Schäden an der Untersicht des Treppenlaufs zwischen 1.- und 2. Obergeschoss, nach Auskunft des WEG-Verwalters verursacht durch einen Wasserschaden, angrenzend Verfärbungen im Wand- und Deckenbereich, vgl. auch Anlage 6.

Teilansicht Untersicht Treppenlauf  
mit Instandsetzungsbedarf

Gemäß den Ausführungen unter Ziffer 5.3. sind sowohl am Gemeinschafts- als auch am Sondereigentum Baumängel bzw. Bauschäden sowie Instandsetzungsbedarf vorhanden, vgl. auch Ziffer 5.3.. Die Schäden an der Untersicht des Treppenlaufs zwischen 1.- und 2. Obergeschoss, nach Auskunft des WEG-Verwalters verursacht durch einen Wasserschaden, wurden bisher nicht instandgesetzt, da es hinsichtlich der Denkmaleigenschaften des Gebäudes erhöhte Anforderungen an die Art der Ausführung gibt, die mit erheblich höheren Kosten verbunden ist. Da es sich ebenfalls nach Auskunft des WEG-Verwalters um einen Versicherungsschaden handelt und zudem eine Erhaltungsrücklage in ausreichender Höhe vorhanden ist, vgl. die nachfolgenden Ausführungen, wird eine Wertminderung des Schadens nicht vorgenommen.

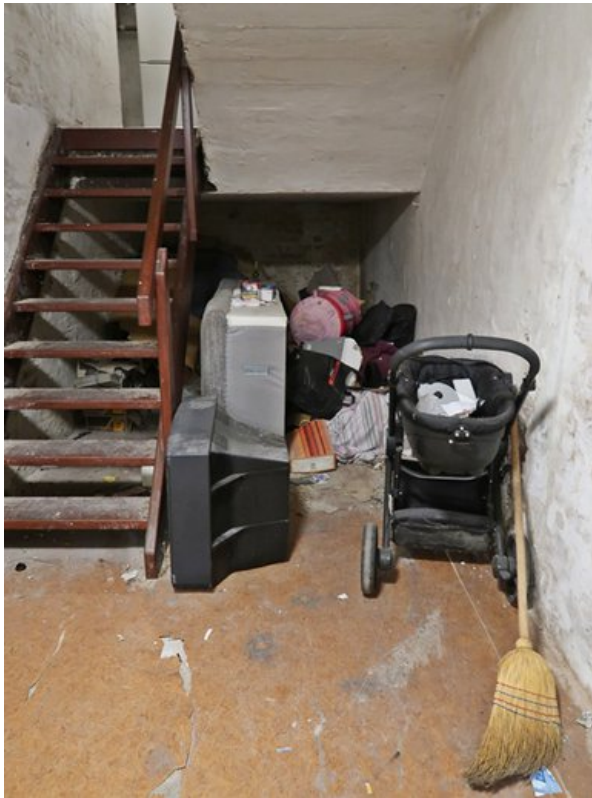
Das Gemeinschaftseigentum ist insgesamt in einem ungepflegten Zustand, auf der Hoffläche, im Kellergeschoss und teilweise auch im Treppenhaus sind Hausrat und Sperrmüll abgestellt, vgl. auch Anlage 6.

Treppe zum Kellergeschoss,  
Sperrmüllablagerungen

Räumung- und Entsorgung Sperrmüll -200,00 €

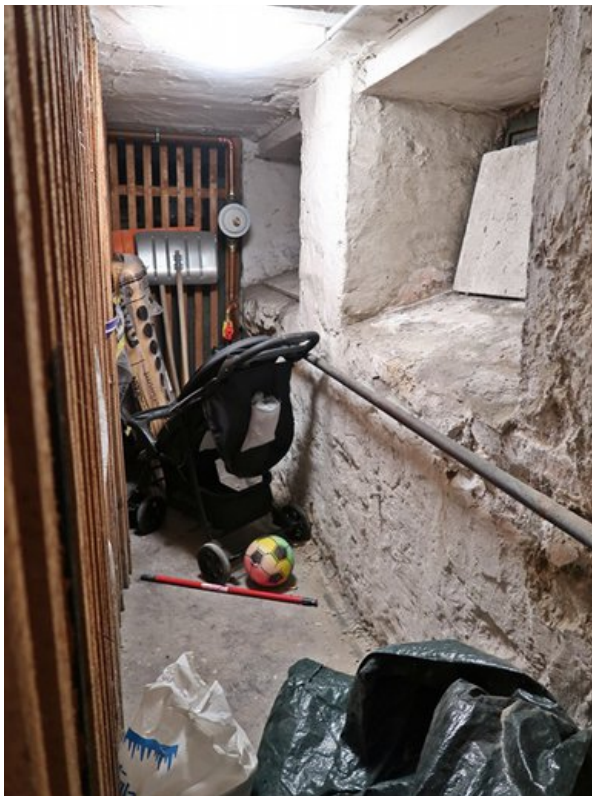
Flur mit Sperrmüllablagerungen

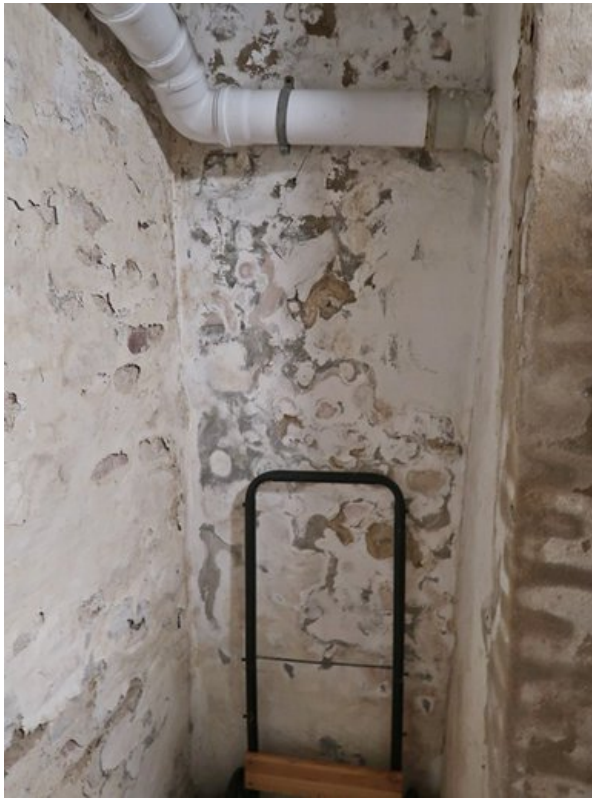
Teilweise auch erhebliche Feuchteschäden mit großflächigen Abplatzungen im Bereich der Wandflächen.

Teilansicht Wand Kellergeschoss mit Feuchteschäden und Putzabplatzungen

Die im Kellergeschoss festgestellten Feuchteschäden sind nach sachverständiger Einschätzung baujahrestypisch, eine Wertminderung erfolgt dafür nicht.

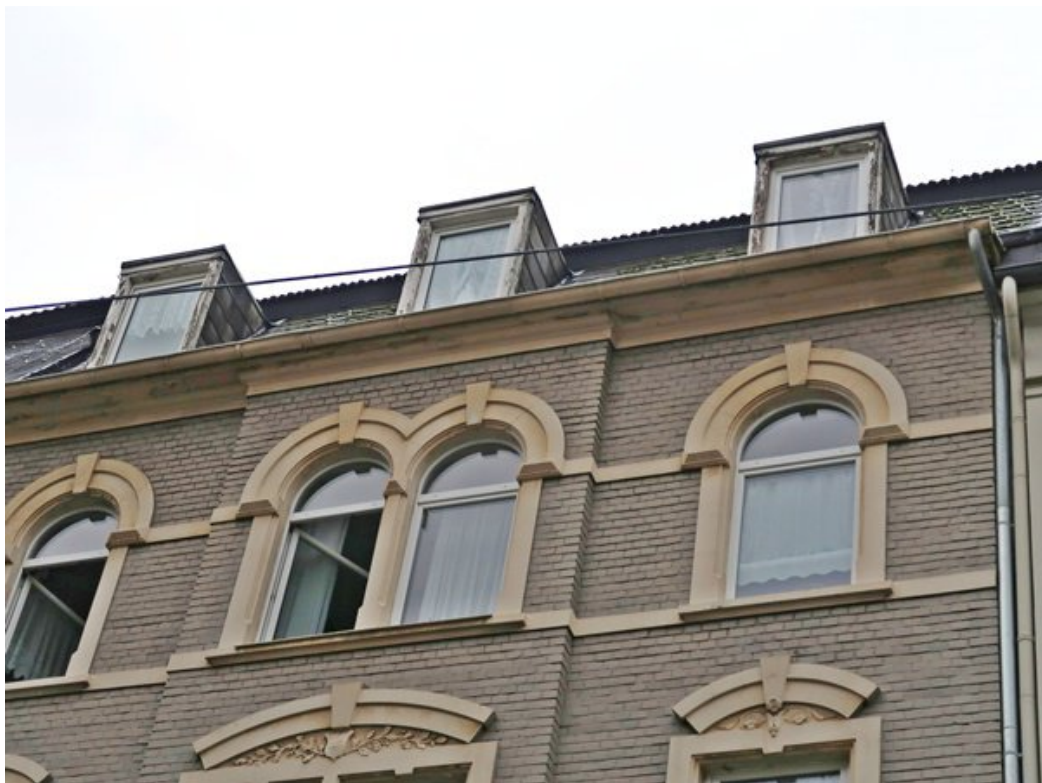
Holzbauteile der Dachgauben mit Verwitterungsschäden.

Teilansicht straßenseitige Dachfläche:  
Verwitterungsschäden an den Holzbauteilen der Gauben

An Dach und Fassade sind Schäden, Verschmutzungen und Abplatzungen vorhanden, auch hier erfolgt keine zusätzliche Wertminderung, da eine Erhaltungsrücklage in angemessener Höhe vorhanden ist und zudem das Gebäudealter innerhalb der beiden Wertermittlungsverfahren bereits berücksichtigt wurde.
