## Gutachten

### zur Ermittlung des Verkehrswertes gemäß § 194 Baugesetzbuch

des 363/10.000 Miteigentumsanteils an dem in Wuppertal gelegenen Grundstück  
Gemarkung Barmen, Flur 17, Flurstücke 226, 227,  
Wiescher Straße 1a, 1b, 3, 5, 7, 9,

verbunden mit dem Sondereigentum an den im Haus 1b (Anbau) im 2. Obergeschoss links  
gelegenen nicht zu Wohnzwecken dienenden Räumen (Büro),  
im Aufteilungsplan mit Nr. 35 bezeichnet

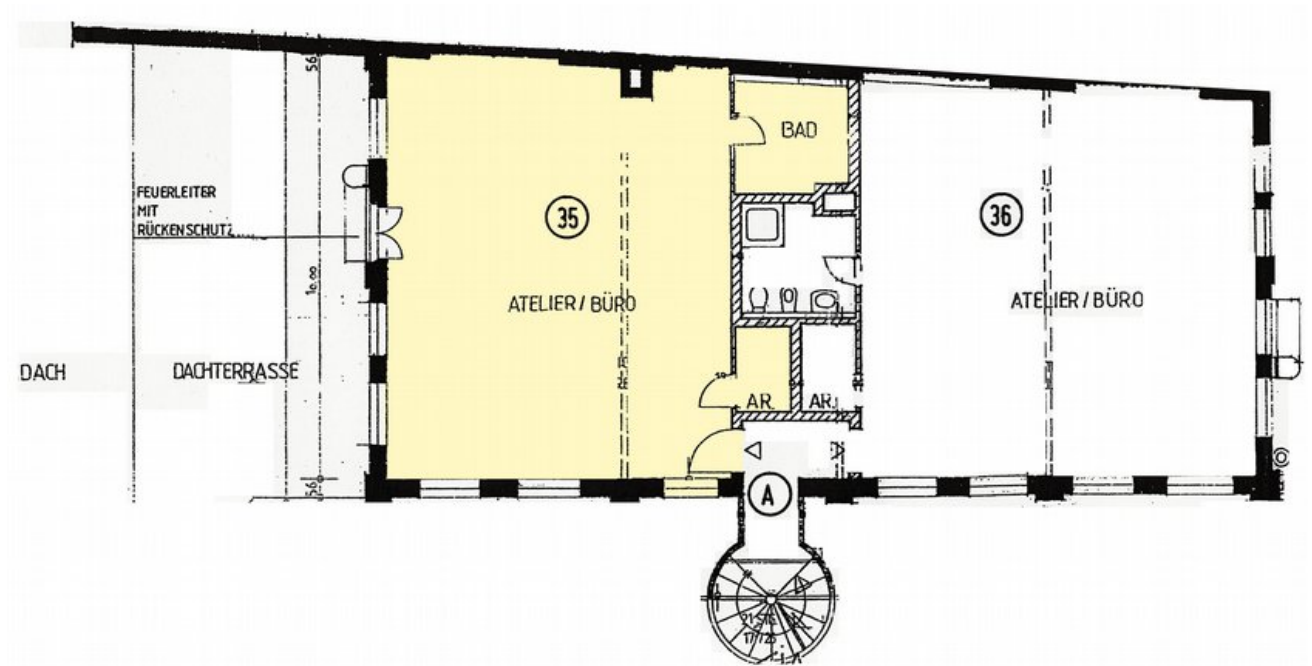
#### Grundriss 2. Obergeschoss

Die nachfolgende Darstellung des Grundrisses ist Bestandteil der Teilungserklärung, ob die Aufteilung in der Örtlichkeit tatsächlich vorhanden ist, konnte nicht ermittelt werden. Die Dachterrasse und die Außentreppe sowie die Feuerleiter sind in der Örtlichkeit nicht vorhanden.

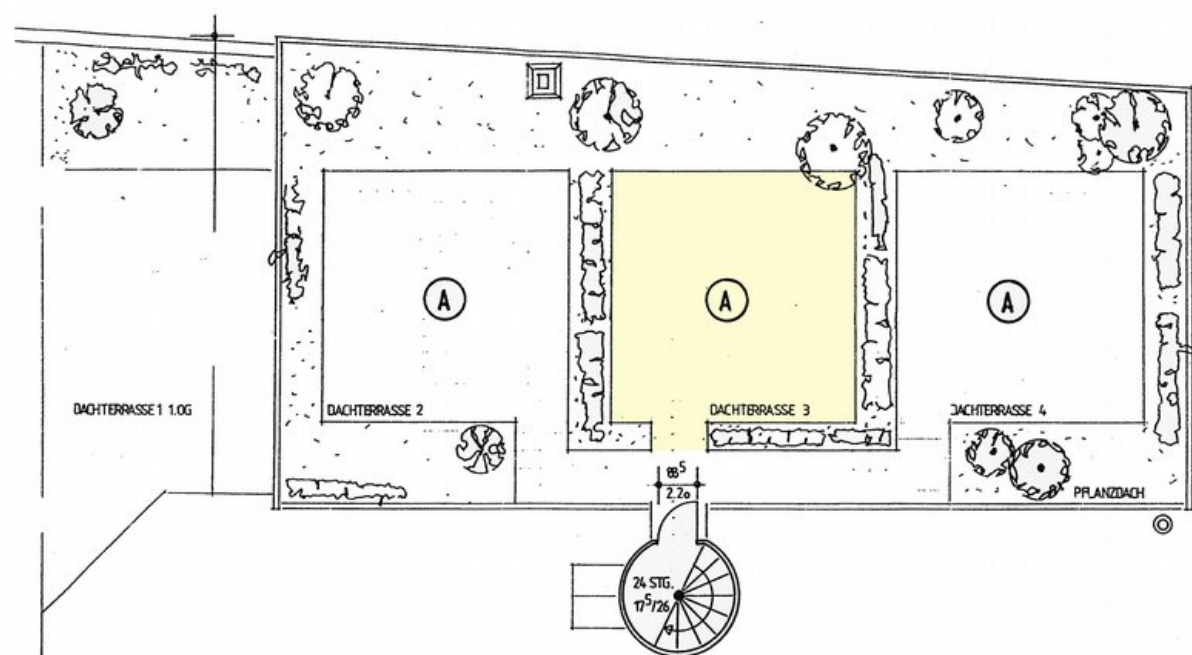
#### Grundriss Dachterrasse

Die in der Grundrisszeichnung dargestellte Dachterrasse sowie die Feuerleiter mit Rückenschutz zur Sicherung des 2. Rettungsweges ist ebenfalls nicht vorhanden.

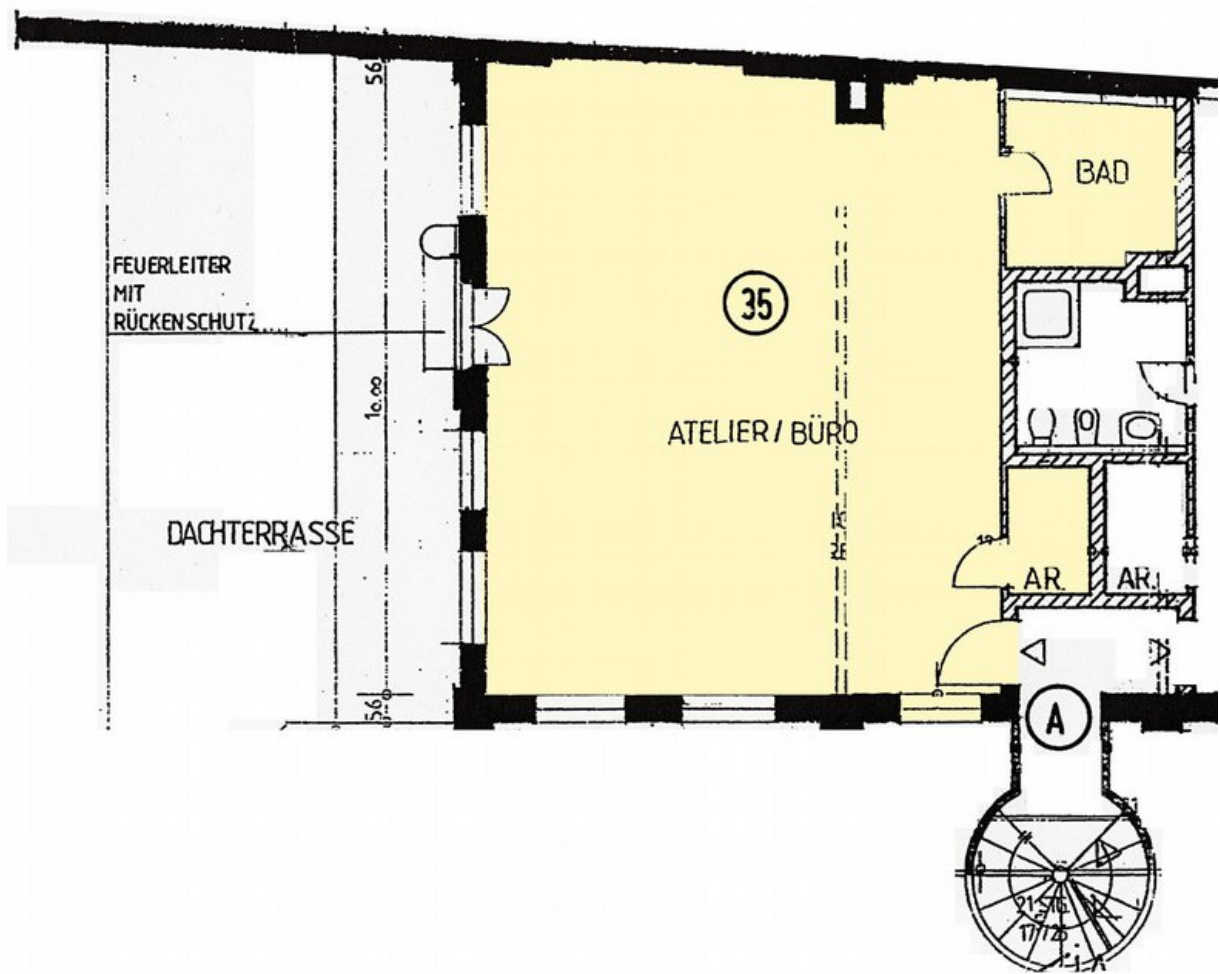
## Grundriss – Büro Nr. 35

Gemäß Teilungsplan handelt es sich um einen Raum, als Atelier/Büro bezeichnet, ein Bad und einen Abstellraum sowie eine Dachterrasse.

**Grundrissgestaltung:** Gemäß Teilungsplan Zugang über eine Außentreppe und einen Vorraum. Von dem Atelier/Büro sind alle übrigen zugehörigen Räume sowie die Dachterrasse zugänglich.  
Hinweis: Da, wie bereits ausgeführt, eine Innenbesichtigung der Räume nicht möglich war, war zur Ortsbesichtigung nicht bekannt ob die Raumaufteilung tatsächlich in der Örtlichkeit vorhanden ist, ebenfalls war nichts bekannt über den Ausbauzustand und den baulichen Erhaltungszustand.  
Gemäß den Feststellungen zur Ortsbesichtigung ist weder die Außentreppe als notwendige Erschließung noch die Dachterrasse in der Örtlichkeit vorhanden.

Die in der Grundrisszeichnung dargestellten Fensteröffnungen an der Schmalseite der Fassade sind teilweise nicht vorhanden.

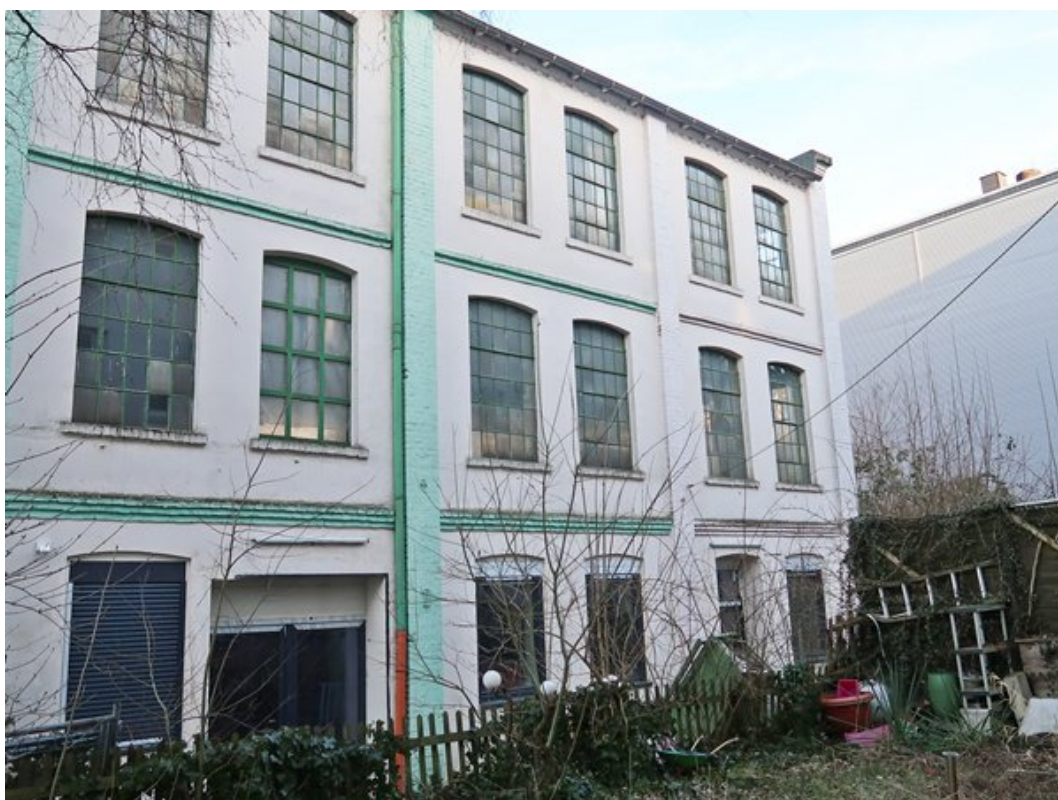
Wie bereits mehrfach ausgeführt war lediglich eine Außenbesichtigung der hofseitigen Fassadenflächen des Hofgebäudes möglich. An der Fassadenfläche wurden Baumängel bzw. Bauschäden wie folgt festgestellt:

- Verfärbungen mit Abplatzungen im Sockelbereich der Fassadenfläche;
- Abplatzungen im Bereich der gemauerten Fensterbänke;
- Großflächige Verfärbungen an der Schmalseite der Fassade.

Teilansicht Fassade Wiescher Straße 1b

Zur Berücksichtigung des Risikos hinsichtlich des baulichen Erhaltungszustands des Sondereigentums sowie des erforderlichen Instandsetzungsbedarfs und des Risikos, dass der in der Bauzeichnung dargestellte Grundriss in der Örtlichkeit nicht vorhanden ist, wird eine pauschale Wertminderung in Höhe von 500,00 €/m<sup>2</sup> Nutzfläche, insgesamt **rd. 44.000,00 €** vorgenommen.

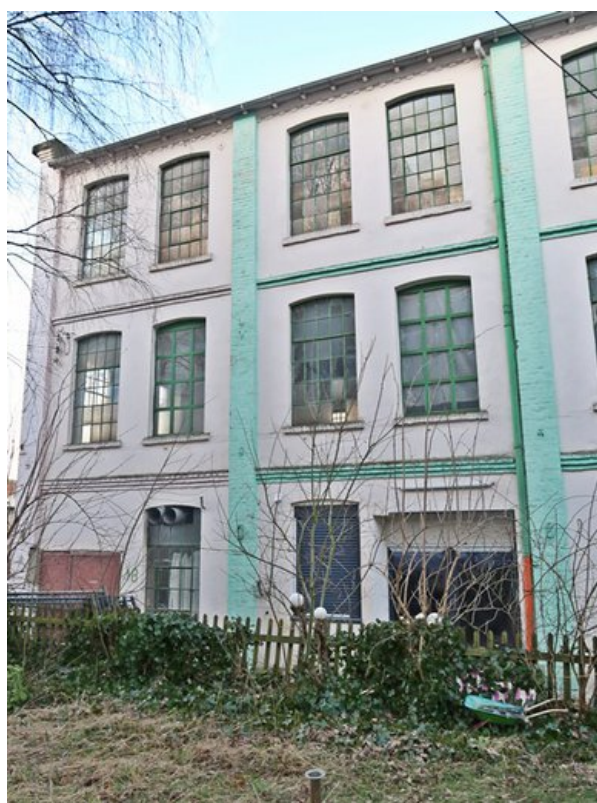
Teilansicht Fassade Wiescher Straße 1b

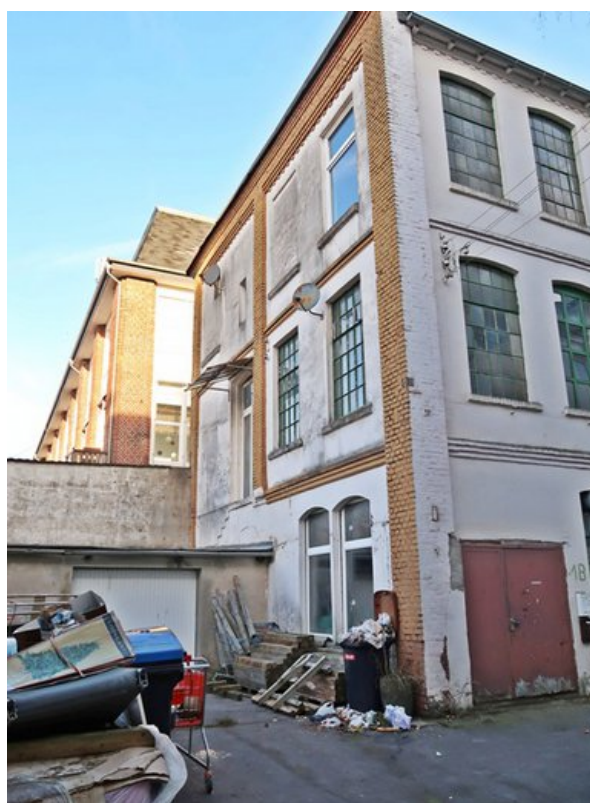
Seitenansicht
