GUTACHTEN

über den Verkehrswert (Marktwert)

im **Wohnungsgrundbuch** von **Hamborn, Blatt 7772** eingetragenen **1.202/10.000 Miteigentumsanteils** an dem mit einem Mehrfamilienhaus bebauten Grundstück Gemarkung Hamborn, Flur 209, Flurstück 110 in **47169 Duisburg, Hagedornstraße 30**, Größe: 406 m², **verbunden mit dem Sondereigentum an der Wohnung im Erdgeschoss links, im Aufteilungsplan nebst 1 Kellerraum im Aufteilungsplan mit 2 bzw. K 2 bezeichnet. Dem jeweiligen Eigentümer steht das ausschließliche Nutzungsrecht an der im Aufteilungsplan mit Nr. 2 bzw. W 2 bezeichneten Grundstücksfläche zu.**

Der **Verkehrswert des Wohnungseigentums** wurde zum Stichtag
22.09.2025 (ohne Innenbesichtigung) ermittelt mit rd.

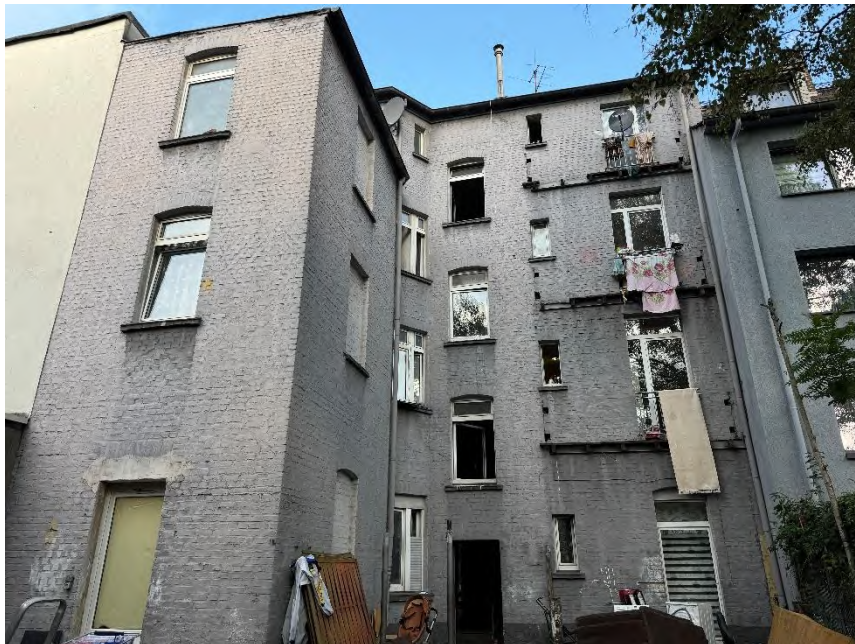
Bild 2: Rückansicht

- beschädigte bzw. lose Pflasterung im Hofbereich
- Durchfeuchtungen im Mauerwerk des Kellergeschosses
- beschädigte Wohnungsabschlusstür
- Beschädigungen an der rückwärtigen Fassade

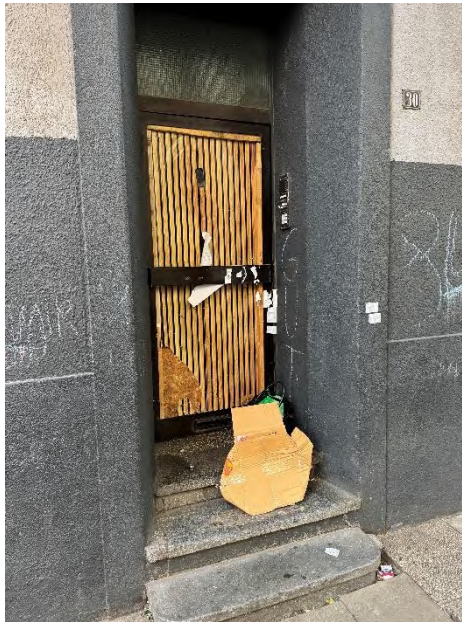
Bild 5: Hauseingang

besondere Bauteile:	<ul style="list-style-type: none">• Gauben• Erker
besondere Einrichtungen:	keine vorhanden
Besonnung und Belichtung:	durchschnittlich
Bauschäden und Baumängel:	Ohne Anspruch auf Vollständigkeit waren im Rahmen der eingeschränkten Besichtigungsmöglichkeiten folgende Mängel und Schäden erkennbar: <ul style="list-style-type: none">• teilweise defekte Kunststoffrollläden im Erdgeschoss• beschädigter Glaseinsatz der Hauseingangstür• beschädigte Klingelanlage• beschädigte Briefkastenanlage
