Bewertungsgutachten

**Ermittlung des Verkehrswertes der Liegenschaft
4614 Marchtrenk, Kiefernstraße 13**

(BG Wels, KG 51216 Marchtrenk, EZ 2458, Gst.-Nr. 1407/8, B-INr. 2)

31. Juli 2025 – Tag der Besichtigung

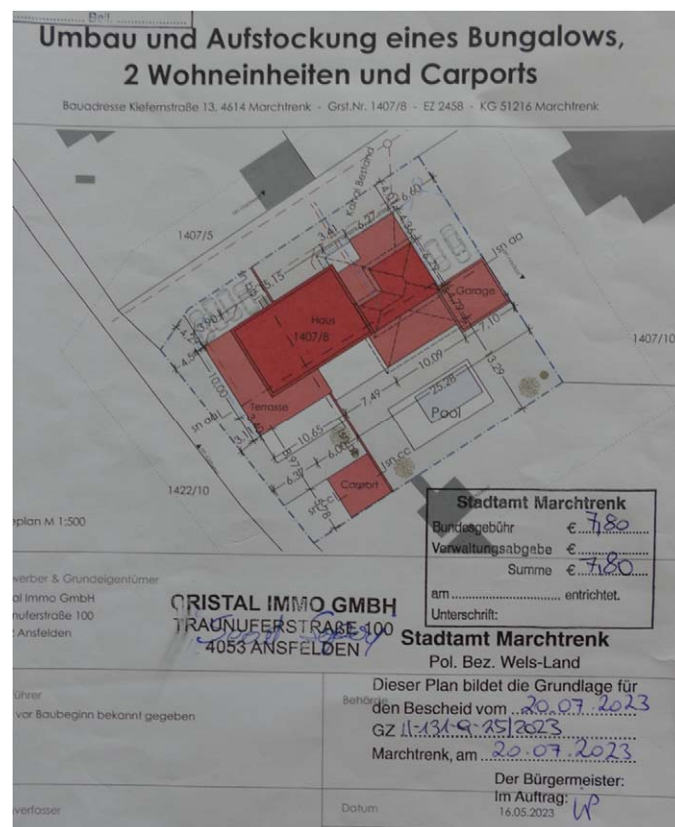
Auszug Einreichplan – Kopie Bauakt

Im Einreichplan sind 3 selbständige Wohnungen dargestellt und in der Natur auch so ausgeführt.

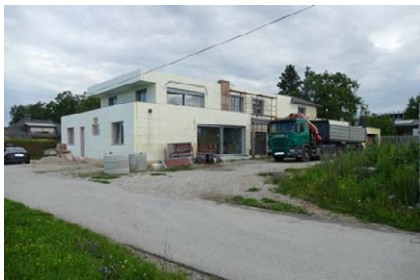
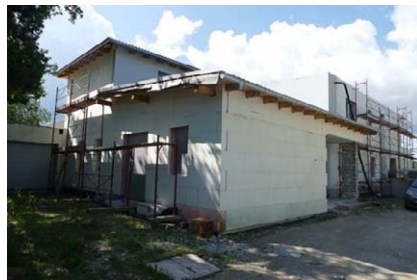
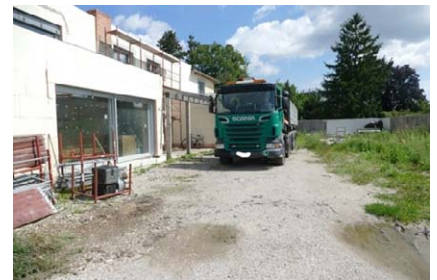
Außenansichten:

Fassade: Vollwärmeschutz (lt. Angabe des Geschäftsführers der Verpflichteten: tw. 10 cm, tw. 20 cm).
Die Dämmplatten sind tw. schon UV-geschädigt.
Der Vollwärmeschutz ist in Teilbereichen noch „unfertig“, unfertige Fenster- und Türleibungen.
Der gesamte Sockelbereich ist „unfertig“.
Im gesamten Fassadenbereich fehlt die Spachtelung und in der Folge der Fassadenputz.

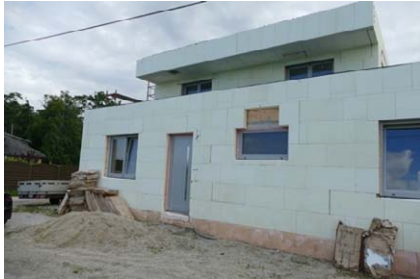
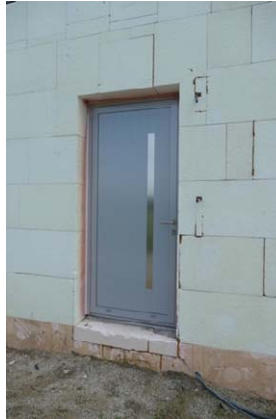
Vorraum

Estrichboden

Elektroverteiler-Schrank ist vorhanden, lt. Angabe des Geschäftsführers der Verpflichteten wurde bei dieser Wohnung erst tw. mit der Elektroinstallation begonnen.

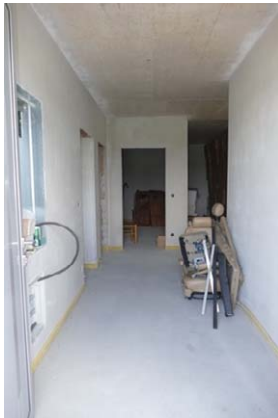
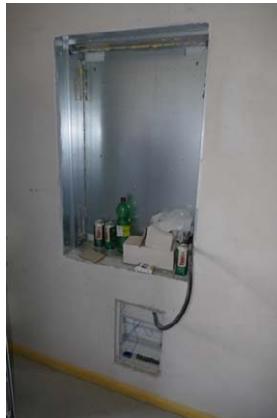
Raum 1

Estrichboden

Im Raum sind deckenhoch WC-Spülkästen (= Fahrnisse) gelagert.

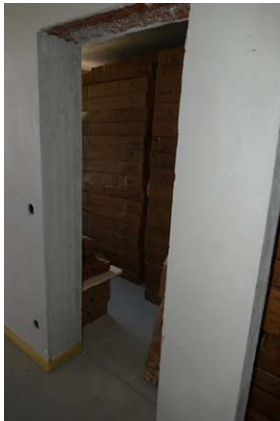
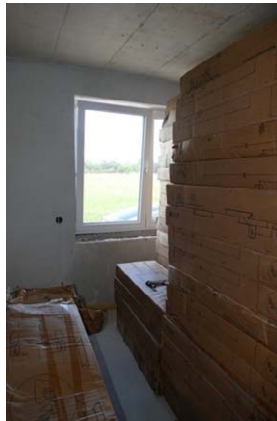
Raum 2

Estrichboden

Im Raum sind deckenhoch WC-Spülkästen (= Fahrnisse) gelagert.

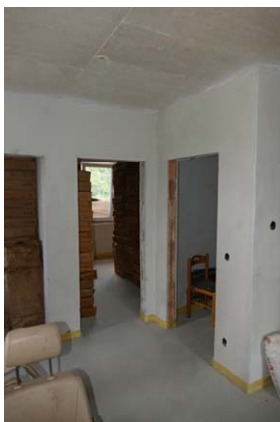
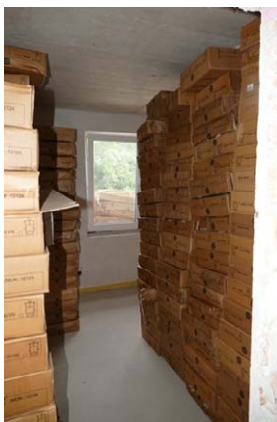
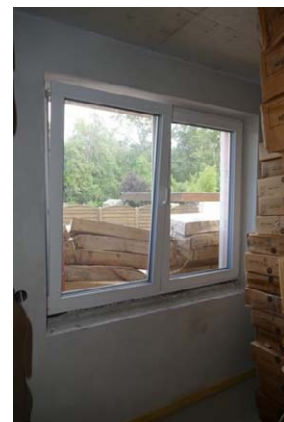
Technikraum

Estrichboden

Wasseruhr

*Anm.d.SV:**Diese Wasseruhr ist sowohl für die Wasserversorgung der Wohnung 1 als auch der Wohnung 2 im OG*

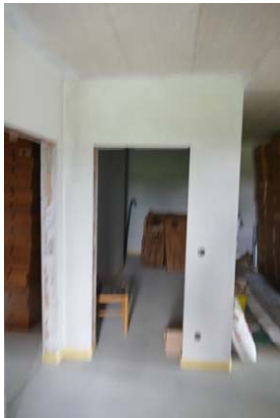
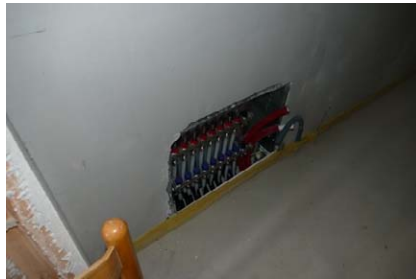
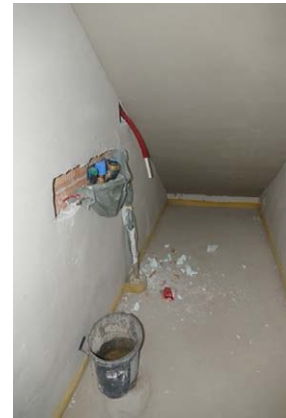
Raum 3

Estrichboden

Elektroinstallation im Bereich der Glas-Schiebetür.

*Anm.d.SV:**Im Raum sind deckenhoch WC-Spülkästen (= Fahrnisse) gelagert.*

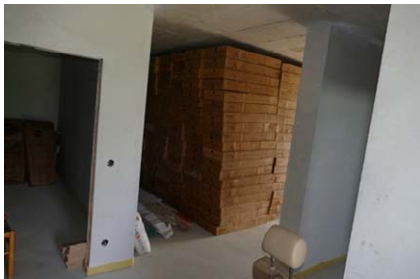
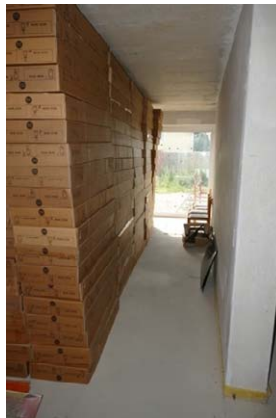
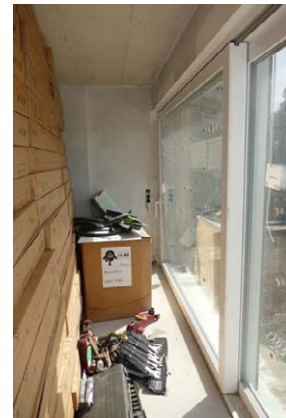
Raum 4

Estrichboden

Im Raum sind deckenhoch WC-Spülkästen (= Fahrnisse) gelagert.

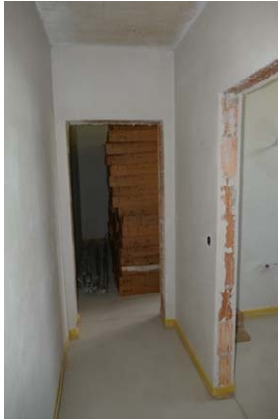
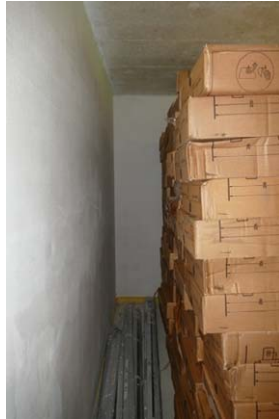
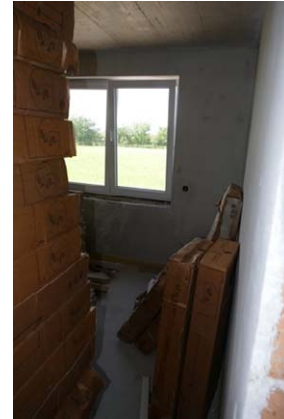
Bad

Estrichboden

tw. Sanitär- und Elektro Rohinstallation vorhanden

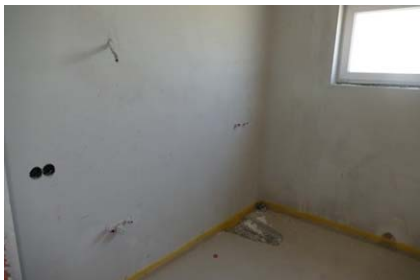
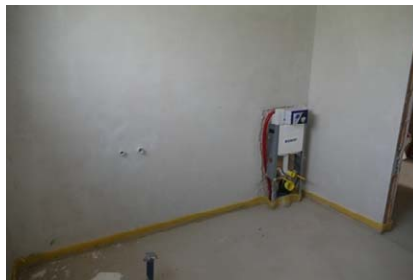
Sonstiges

- Lt. Angabe des Geschäftsführers der Verpflichteten sind neben dem Eingang, unter Niveau verborgen, Leerverrohrungen für die Wärmepumpe vorhanden. Beim Ortsaugenschein ist augenscheinlich lediglich eine Elektro-Leerverrohrung vorhanden.

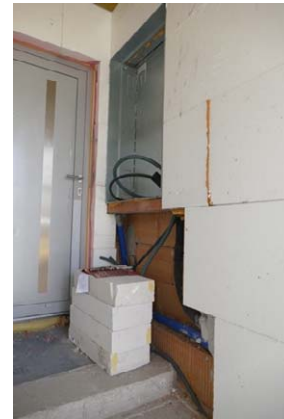
Treppenbreite („Rohbauzustand“): 1,27 m

Stufentiefe („Rohbauzustand“): 26 cm

Stufenhöhe („Rohbauzustand“): ca. 17,5 cm → oberste Stufe: Höhe ca. 13 cm

Die oberste Stufe stellt, aufgrund der (niedrigen) Höhe eine Stolperstufe dar!

Elektroverteiler-Schrank (rechts neben der Eingangstür) ist vorhanden, lt. Angabe des Geschäftsführers der Verpflichteten wurde bei dieser Wohnung erst tw. mit der Elektroinstallation begonnen.

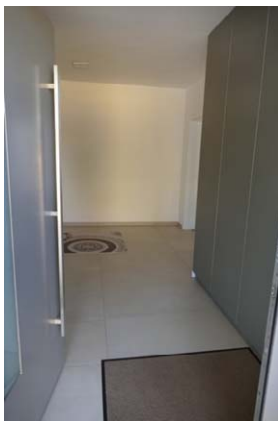
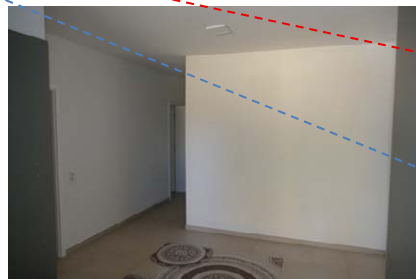
Anm.d.SV:

- offene Elektrokabel an der Decke → ev. Stromschlaggefahr
- mit Rigips-Platten verschlossener OG-Stiegenaufgang

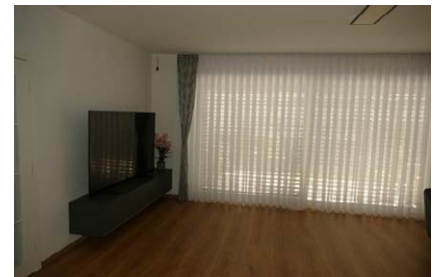
Terrasse

Es ist kein Rigol im Bereich der Terrassentüren vorhanden.

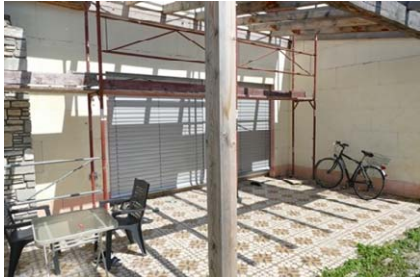
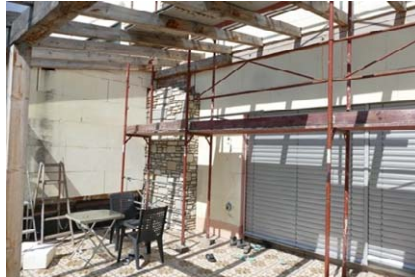
Fliesenboden

Anm.d.SV:

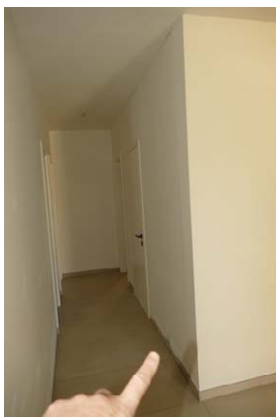
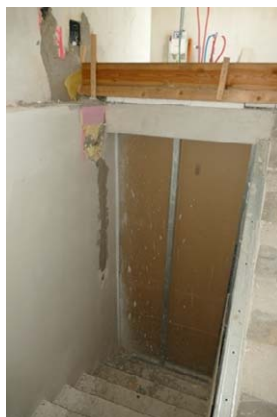
Aufgang Dachgeschoß

Der Aufgang zum Dachgeschoß ist (dzt. noch mit Trockenbau-Platten) „verschlossen“.

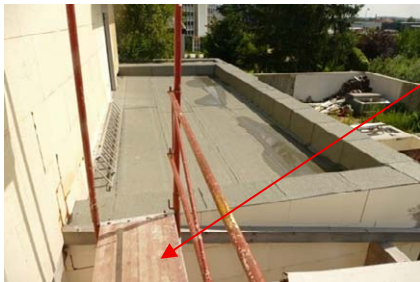
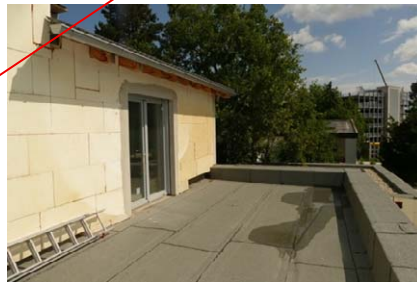
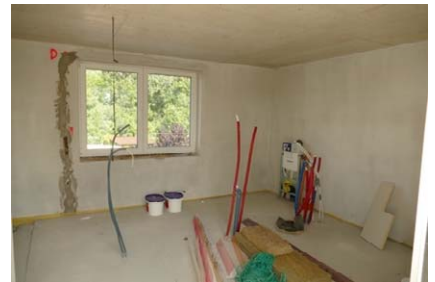
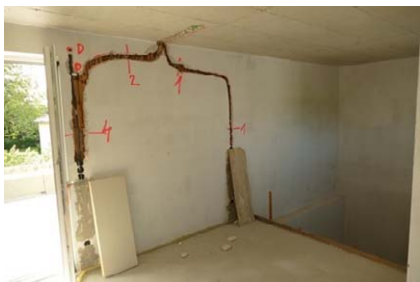
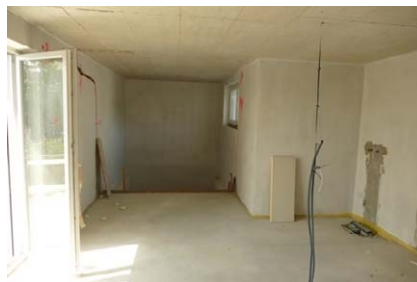
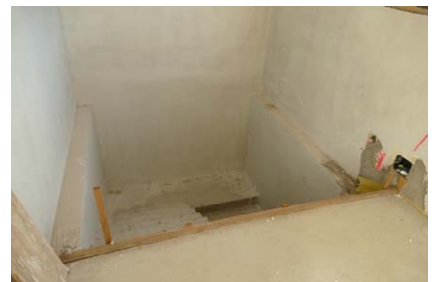
Dachgeschoß

Die Räumlichkeiten sind noch im „Rohbau-Zustand“.

- Der Estrichboden ist vorhanden.
- Es sind keine Zwischenwände vorhanden.
- Wasser-/Sanitär-Rohinstallation vorhanden.
- Terrasse: Bitumen-Abdichtung

Im Bereich der Terrasse fehlt eine Absturzsicherung!

Im Bereich der Stiege fehlt eine Absturzsicherung!

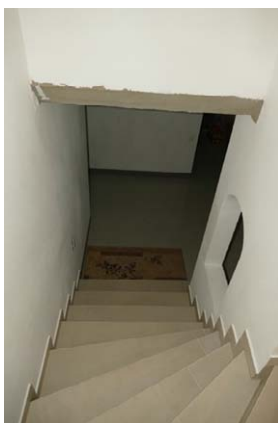
Abgang Keller

Massivtreppe mit Fliesenbelag

Durchgangslichte: ca. 1,80 m

Anm.d.SV:

Es fehlt ein Handlauf!

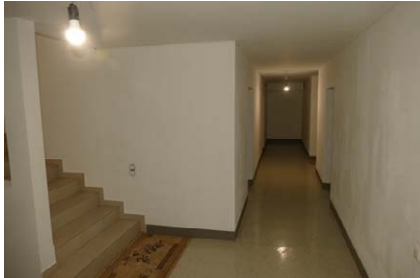
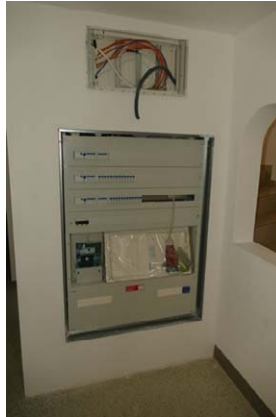
Vorraum:

Raumhöhe: 2,30 m

Elektro-Verteiler mit Starkstrom

Fußboden-Heizungsverteiler

Anm.d.SV:

oberhalb des Elektro-Verteilers offene Elektro-Leitung vorhanden → ev. Stromschlaggefahr!

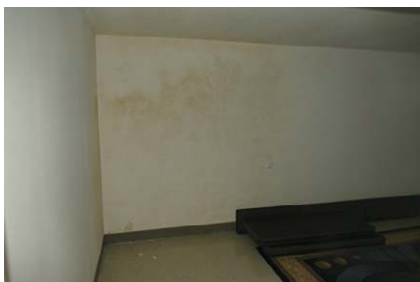
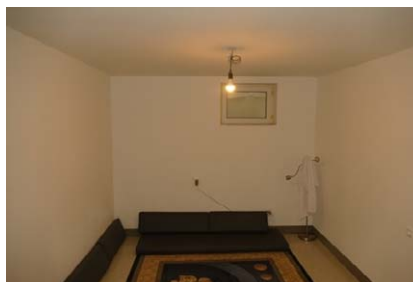
augenscheinliche Feuchtigkeitsspuren im Bereich der Außenwände und der Decke

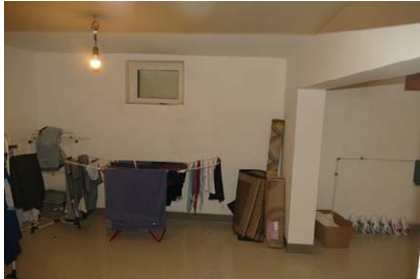
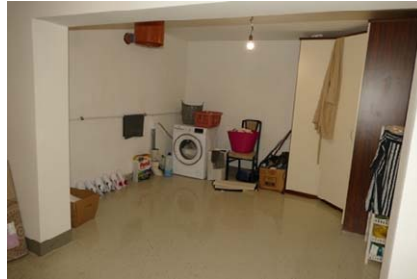
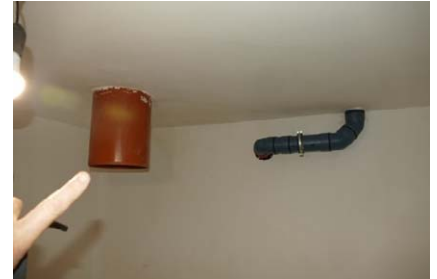
beschichteter Betonboden

Waschmaschinen-Anschluss, „Wäsche-Abwurf-Rohr“

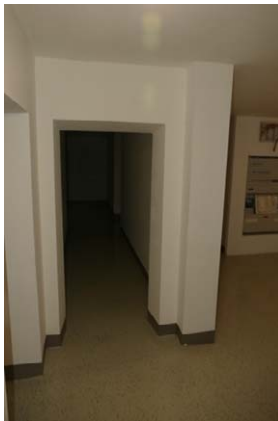
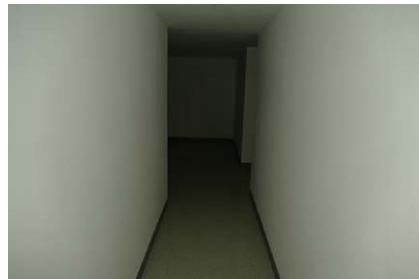
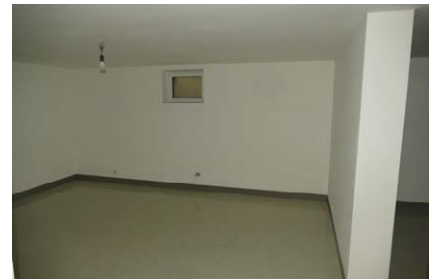
Keller

beschichteter Betonboden

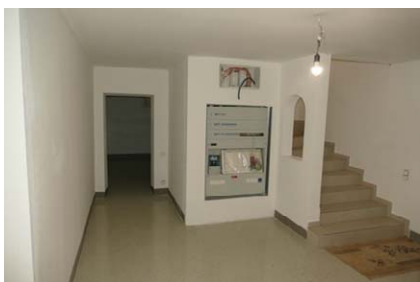
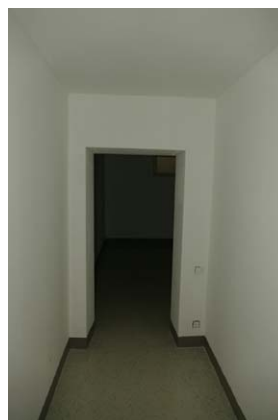
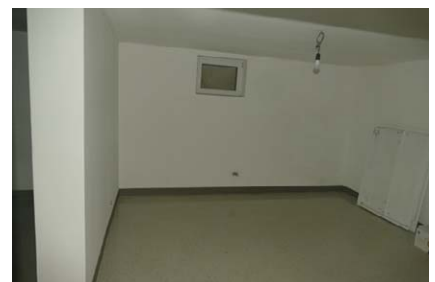
Keller

beschichteter Betonboden

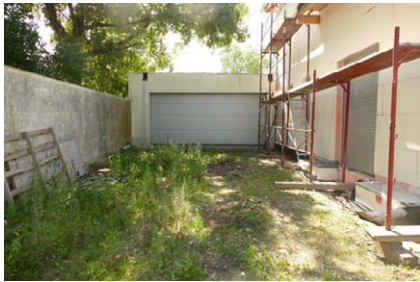
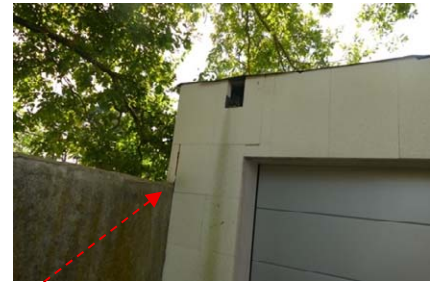
Die Garage wurde in Massivbauweise, mit einem Flachdach, (*neu*) errichtet.

Fassade: Vollwärmeschutz (*lt. Angabe des Geschäftsführers der Verpflichteten: 10 cm*)
Anm.d.SV:
*Die Wärmedämmplatten „überragen“ die Einfriedungsmauer.
Ob diese Mauer auf „eigenem Grund“ steht, kann nur durch eine Detailvermessung
durch einen Geometer festgestellt werden.*

Tor: 2 Deckensektionaltore
Tor gartenseitig: elektrischer Torantrieb, B = 4,96 m, Durchfahrtslichte: 2,04 m

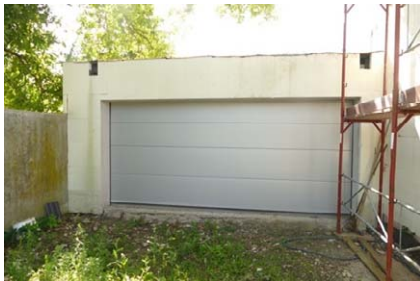
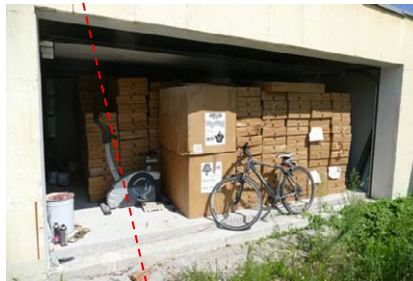
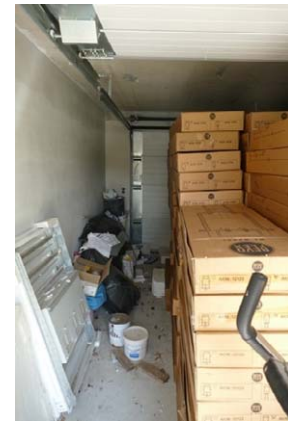
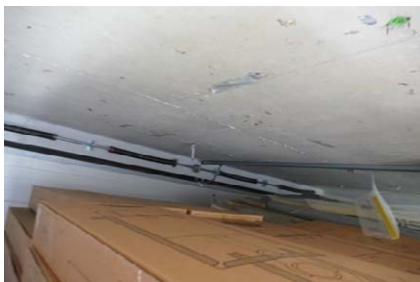
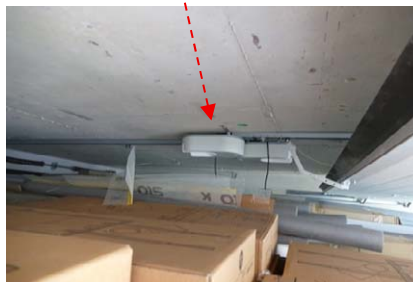
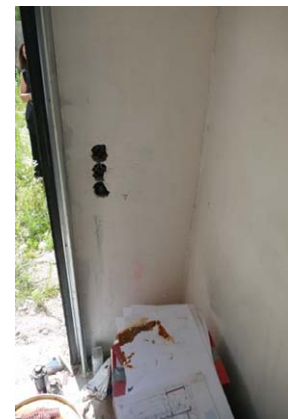
Boden: Estrichboden

- Aufgrund der zahlreich gelagerten Fahrnisse war eine Detailbefundung des Bodens und der Wände nicht möglich.

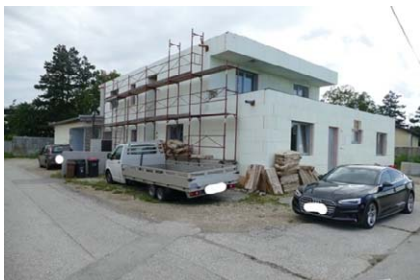
Die Zugangs-/ Zufahrtsbereiche sind unfertig/im Rohbauzustand.

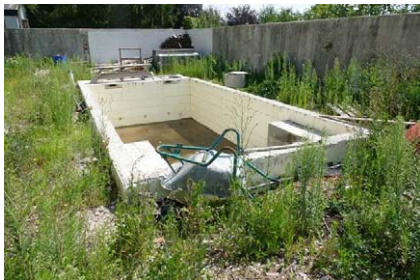
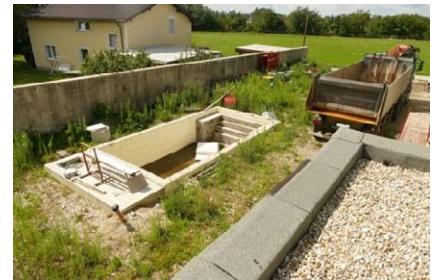
Gartenseitig wurde mit der Errichtung eines Pools (7,30 m x 3,50 m) begonnen.

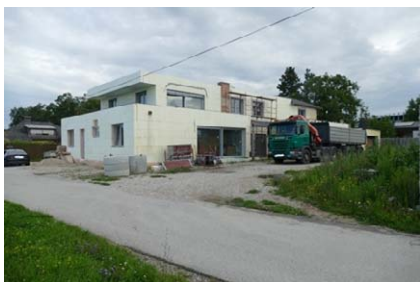
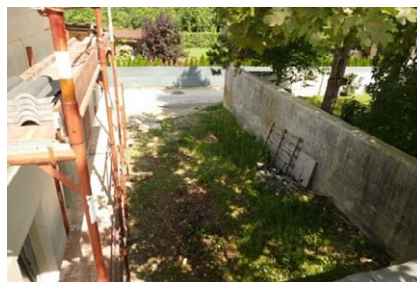
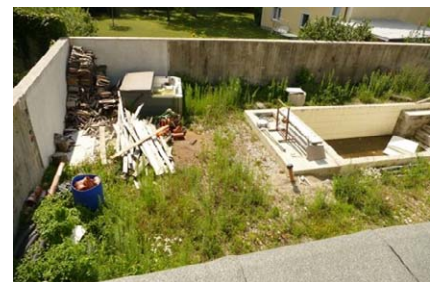
Das Grundstück ist (dzt.) im westlichen und nördlichen Bereich „offen“ gestaltet. Im östlichen und im südlichen Bereich wurde eine Betonmauer errichtet.

Der gesamte Garten ist noch „im Rohbauzustand“.
