## Bewertungsgutachten

über den Verkehrswert der bebauten Liegenschaft (Einfamilienhaus, Doppelgarage)

EZ 603  
Grundstück(e) 1590/2

Grundstücksadresse 4112 St. Gotthard im Mühlkreis, Rodlstr. 5

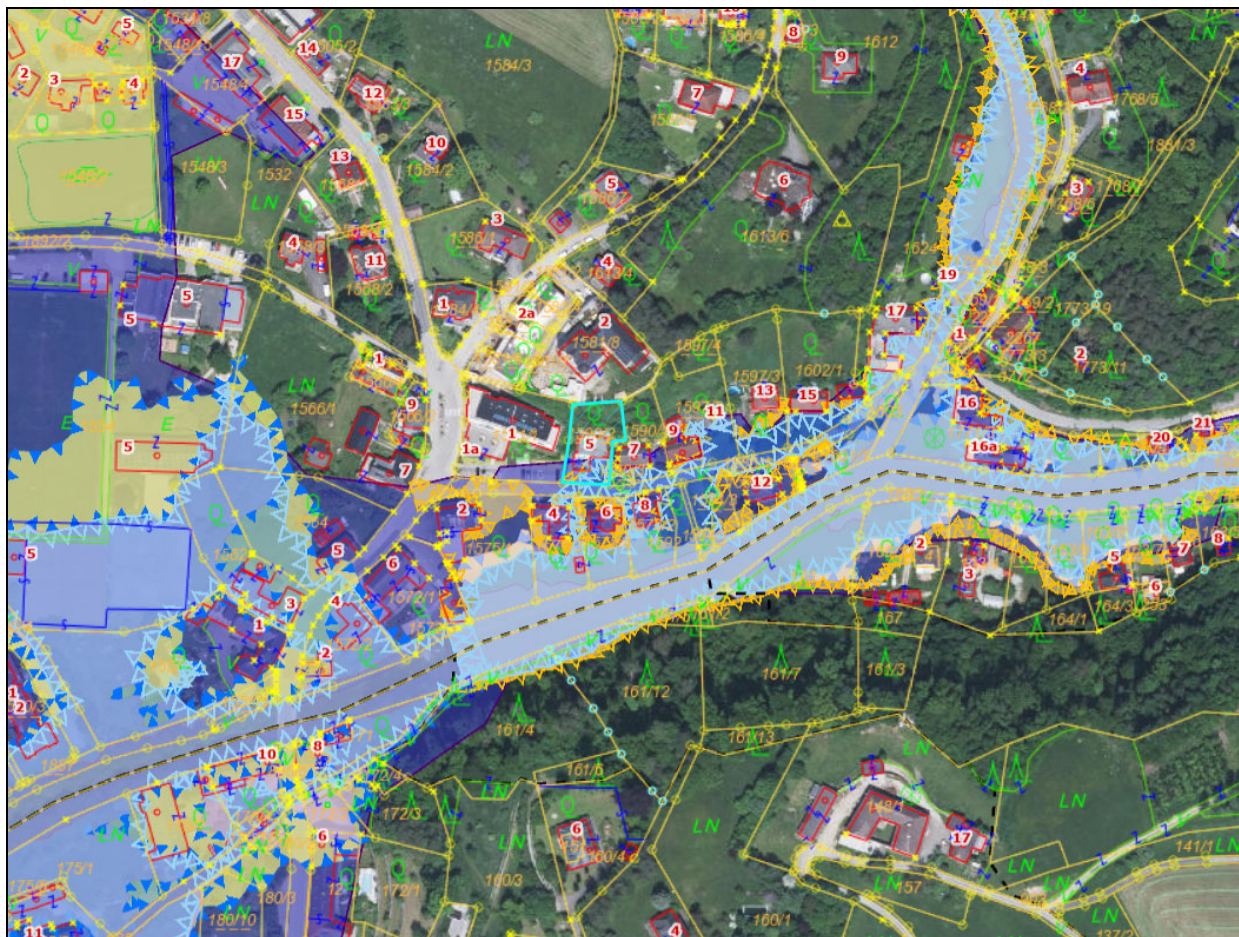
Auszug aus dem Gefahrenzonenplan (Wildbach), Hochwasserrisikozone und -anschlagslinien HQ 30/100/300 mit Markierung des Grundstückes 1590/2 (EZ 603)

Das Grundstück ist lt. Darstellung im System *doris.at* vom Gefahrenzonenplan (Wildbach, hier Eschelbach im west- bzw. rechtsseitigen Bildabschnitt) nicht, aber im straßenseitigen Abschnitt (Vorplatz vor Garage und straßenseitiger Garten) vom Hochwasser der Kleinen bzw. Großen Rodl betroffen (vergangene Hochwässer: Hochwasseranschlagslinien 2002).

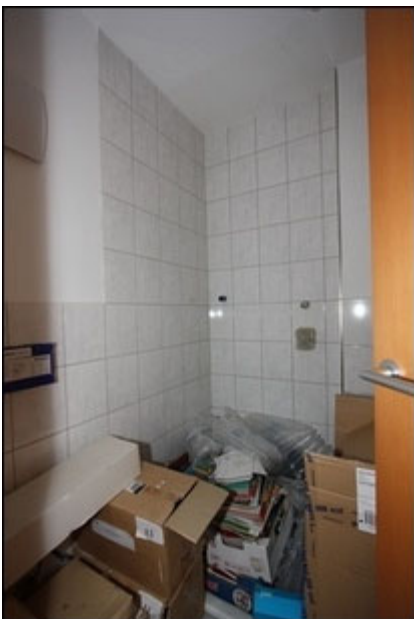
**Abb.25** Ansicht Wohngebäude (UG), Bad/WC (nicht ausgebaut)

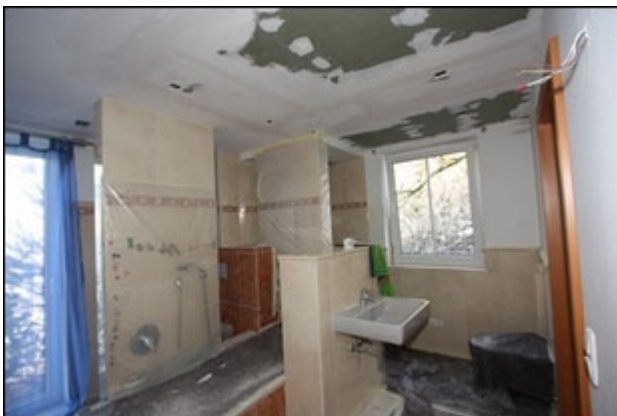
Die verpflichtete Partei teilt bei der Befundaufnahme mit, dass aufgrund eines Wassereintrittes die Fertigstellung der restlichen Sanierungsarbeiten in den nordseitigen Räumen des Dachgeschosses (Beilage 9, Abb.51-54) demnächst erbracht wird. Die Dachsanierung, der Einbau einer abgehängten Decke samt Spots im Bad und die sonstigen Schadensbehebungen sind bereits durchgeführt. Vorwiegend fehlen noch die Innenanstriche und diverse Adaptierungen in diesen Räumen.

**Abb.51** Ansicht Wohngebäude (DG), Bad/WC  
(zum Stichtag im Teilsanierungszustand nach Wassereintritt)

Die aufgrund eines Wassereintrittes erforderlich gewordenen Sanierungsarbeiten im Dachgeschoss befinden sich bei der Befundaufnahme noch im Durchführungsstadium und teilt die verpflichtete Partei mit, dass diese Arbeiten demnächst abgeschlossen sein werden (Pkt. A.3). Auf telefonische Rückfrage am 23.3.2026 bestätigt die verpflichtete Partei, dass diese Sanierung bereits vollständig erfolgt sei und diese Räume wieder entsprechend genützt werden können.

Für die Bewertung wird daher zum Stichtag angenommen, dass diese Sanierungsarbeiten - wenn auch durch nachträgliche Fertigstellung - tatsächlich und fachmännisch erbracht wurden.

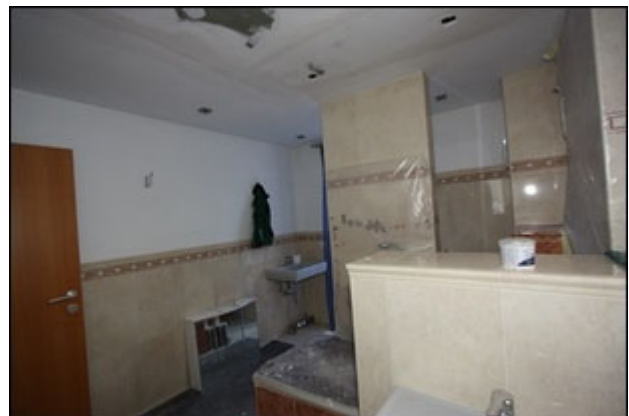
**Abb.52** Ansicht Wohngebäude (DG), Bad/WC  
(zum Stichtag im Teilsanierungszustand nach Wassereintritt)

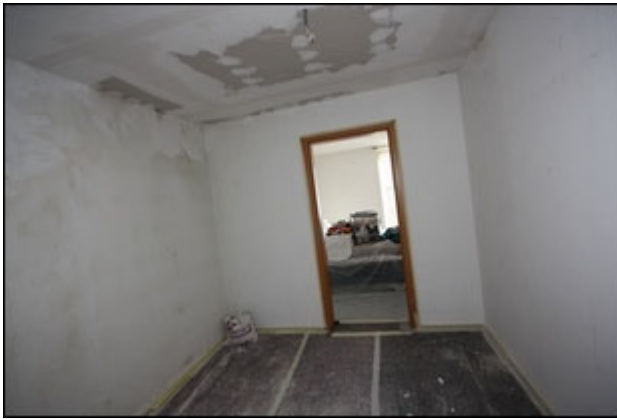
**Abb.53** Ansicht Wohngebäude (DG), Schrankraum  
(zum Stichtag im Teilsanierungszustand nach Wassereintritt)

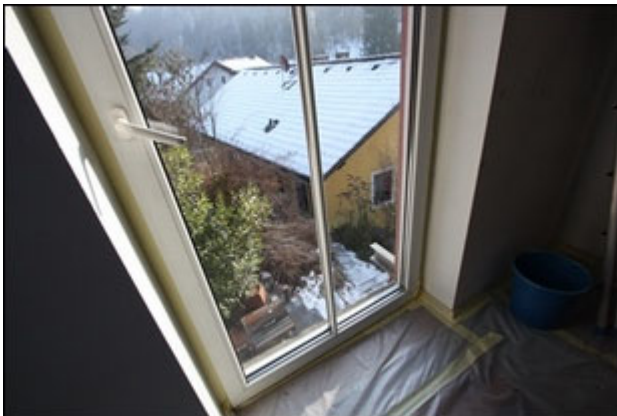
**Abb.55** Ansicht Detail zu Abb.54  
(Balkontüre, Balkon nicht errichtet, keine Absturzsicherung !!!)
