Dr. Walter Edtmaier

Bewertungsgutachten

über den Verkehrswert der	bebauten Liegenschaft (Zinshaus/Altobjekt)
EZ	1157
Grundstück(e)	151/1
Katastralgemeinde/Grundbuch Bezirksgericht	45204 Lustenau Linz
Grundstücksadresse	4020 Linz, Wiener Str. 27a
Grundbücherliche Eigentümerin Anteile	BZF Bauträger GmbH (FN 170058k) 1/1-Anteil, B-LNr. 1
Stichtag	30.10.2025 (Tag der letzten Befundaufnahme)
Art des Gutachtens Auftraggeber	Gutachten im Zwangsversteigerungsverfahren Bezirksgericht Linz

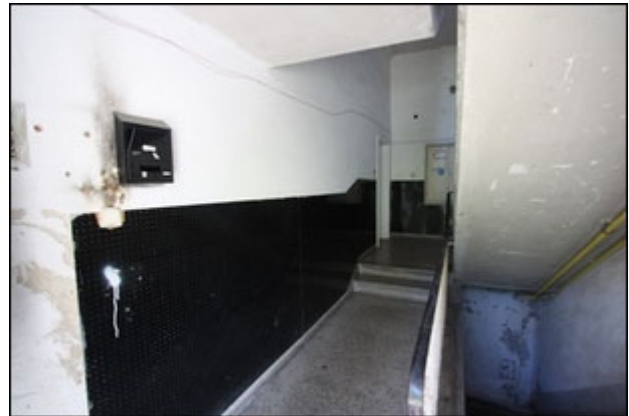
Abb.17 Ansicht Detail zu Abb.16, Postkasten (desolat)

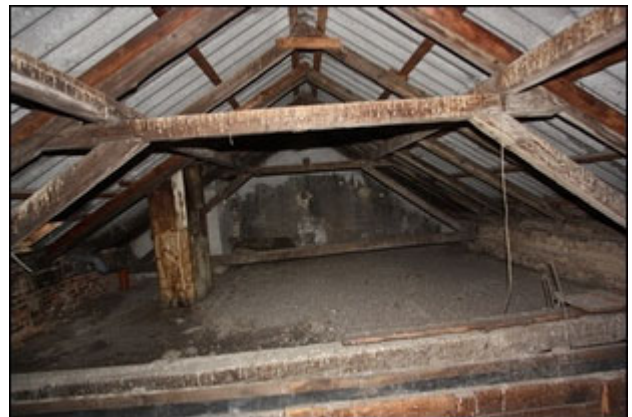
Abb.36 Ansicht Dachboden, Taubenkot

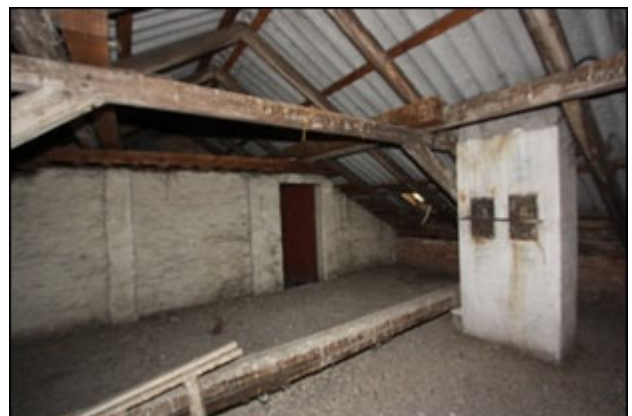
Abb.38 Ansicht Dachboden, Taubenkot

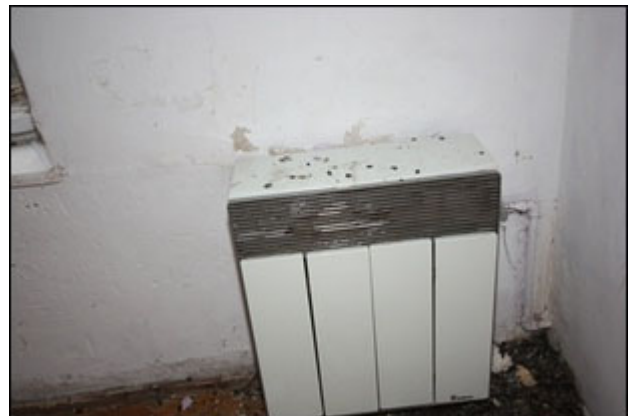
Abb.66 Ansicht Detail zu Abb.65, Taubenkot

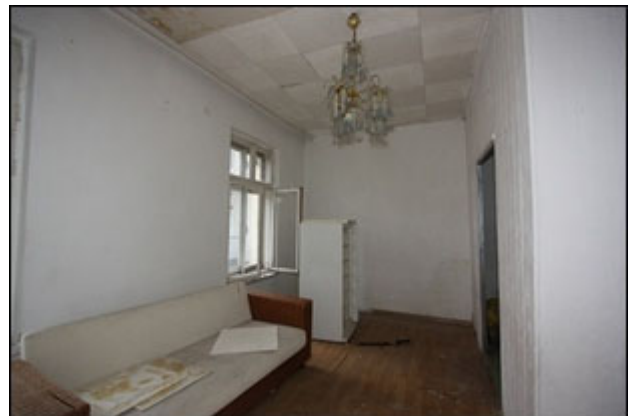
Abb.91 Ansicht Detail zu Abb.90, Taubenkot

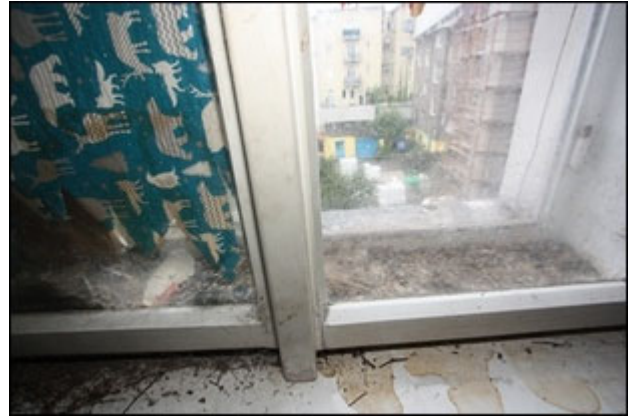
Abb.116 Ansicht Wohnung West (2.OG), Taubenkot
