Bewertungsgutachten

**betreffend Wohnungseigentum an Wohnung W I/34 und W I/35,
B-LNR 149, 150, 151, 152,
gesamt 317/10000stel Anteile an der
Liegenschaft EZ 32, KG 42008 Jainzen**

Liegenschaftsadresse: Kreutererstraße 9, 4820 Bad Ischl

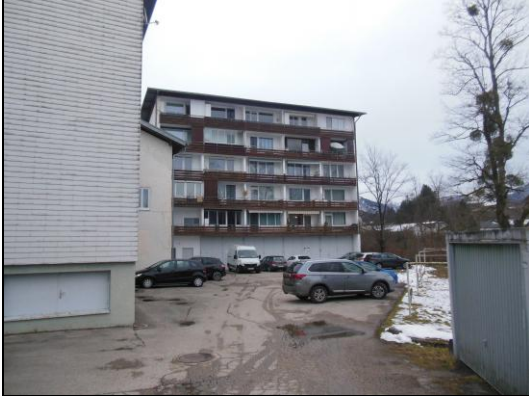
Foto von Westen

Die Fassadenflächen sind verputzt.

Die Brüstungen der Loggien sind mit horizontalen Weichholzbrettern auf Stahlrahmen hergestellt.

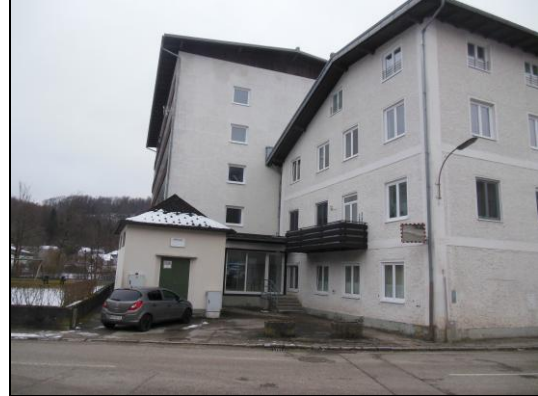
Foto von Norden mit Eingangsbereich

Der Hauseingang befindet sich im Norden. Die einzelnen Geschoße werden mit geradläufigen Stiegen mit Zwischenpodesten erschlossen. Ein Personenlift, so wie in den Einreichplänen vorgesehen, wurde nicht eingebaut.

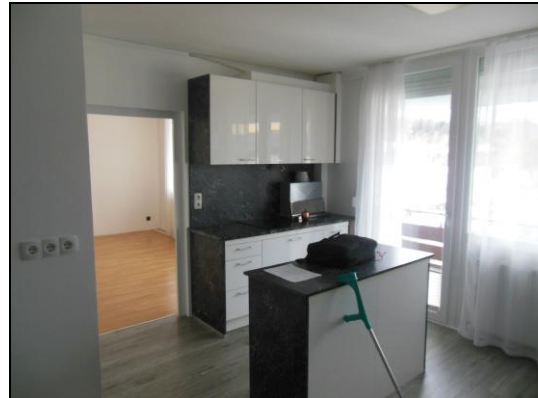
Teil der Küche

Die Einbauküche ist mit einem E-Herd samt Dunstabzug, einem Geschirrspüler samt Spülbecken, mit einem Backrohr sowie mit einem Dampfgarer ausgestattet.

Im Zuge der Besichtigung ist aufgefallen, dass derzeit kein Stellplatz für eine Waschmaschine besteht.

Es gibt in der Anlage auch keinen für die Allgemeinheit zugänglichen Waschraum. Aller Voraussicht nach war die Waschmaschine früher an jener Stelle, wo sich jetzt die Spüle und der Geschirrspüler befinden.

Ein Waschmaschinenstellplatz könnte aus Sicht des gefertigten SV mit wenig Aufwand geschaffen werden.

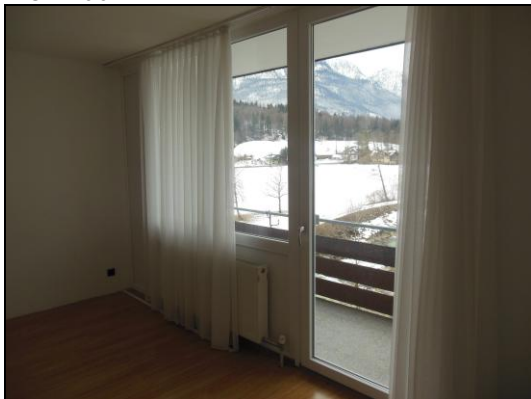
Wohnraum

Die Wandflächen und Deckenuntersichten sind gespachtelt weiß gekalkt. Die Wandflächen in den Sanitärräumen (Bad und WC) sind im unteren Bereich gefliest.

Die Fußbodenbeläge bestehen im Wohnbereich aus Holzparkett und Laminat, in den Sanitärräumen aus keramischen Fliesen. Die Fußböden der 3 Loggien sind mit Steinzeugplatten belegt.

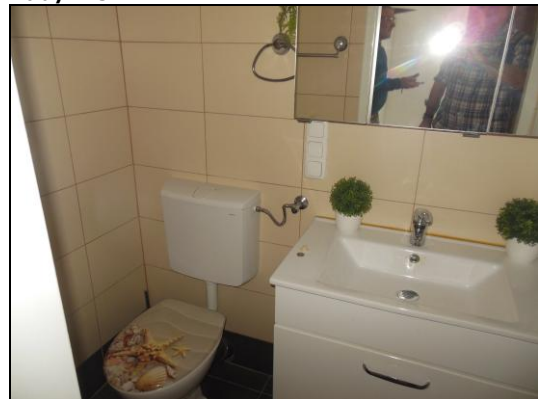
Bad/WC

Das südliche Bad ist mit einer Sitzbadewanne und mit einer Standmuschel samt Aufputzspülkasten ausgestattet.

Im nördlichen Bad befindet sich eine Dusche mit Kunststoffschiebeteil, ein Handwaschbecken samt Verbau und Spiegelschrank sowie eine Standmuschel samt Aufputzspülkasten.
