**SACHVERSTÄNDIGEN-GUTACHTEN**

zur Exekutionssache **7 E 19/23s** wegen

**10.964,26 EUR samt Anhang (Zwangsversteigerung von Liegenschaften)**

06.70 Umweltschäden, Umweltverträglichkeit, Sanierung (Nur für: Erkundung, Bewertung und Sanierung von Altlasten in der wassergesättigten und -ungesättigten Bodenzone)

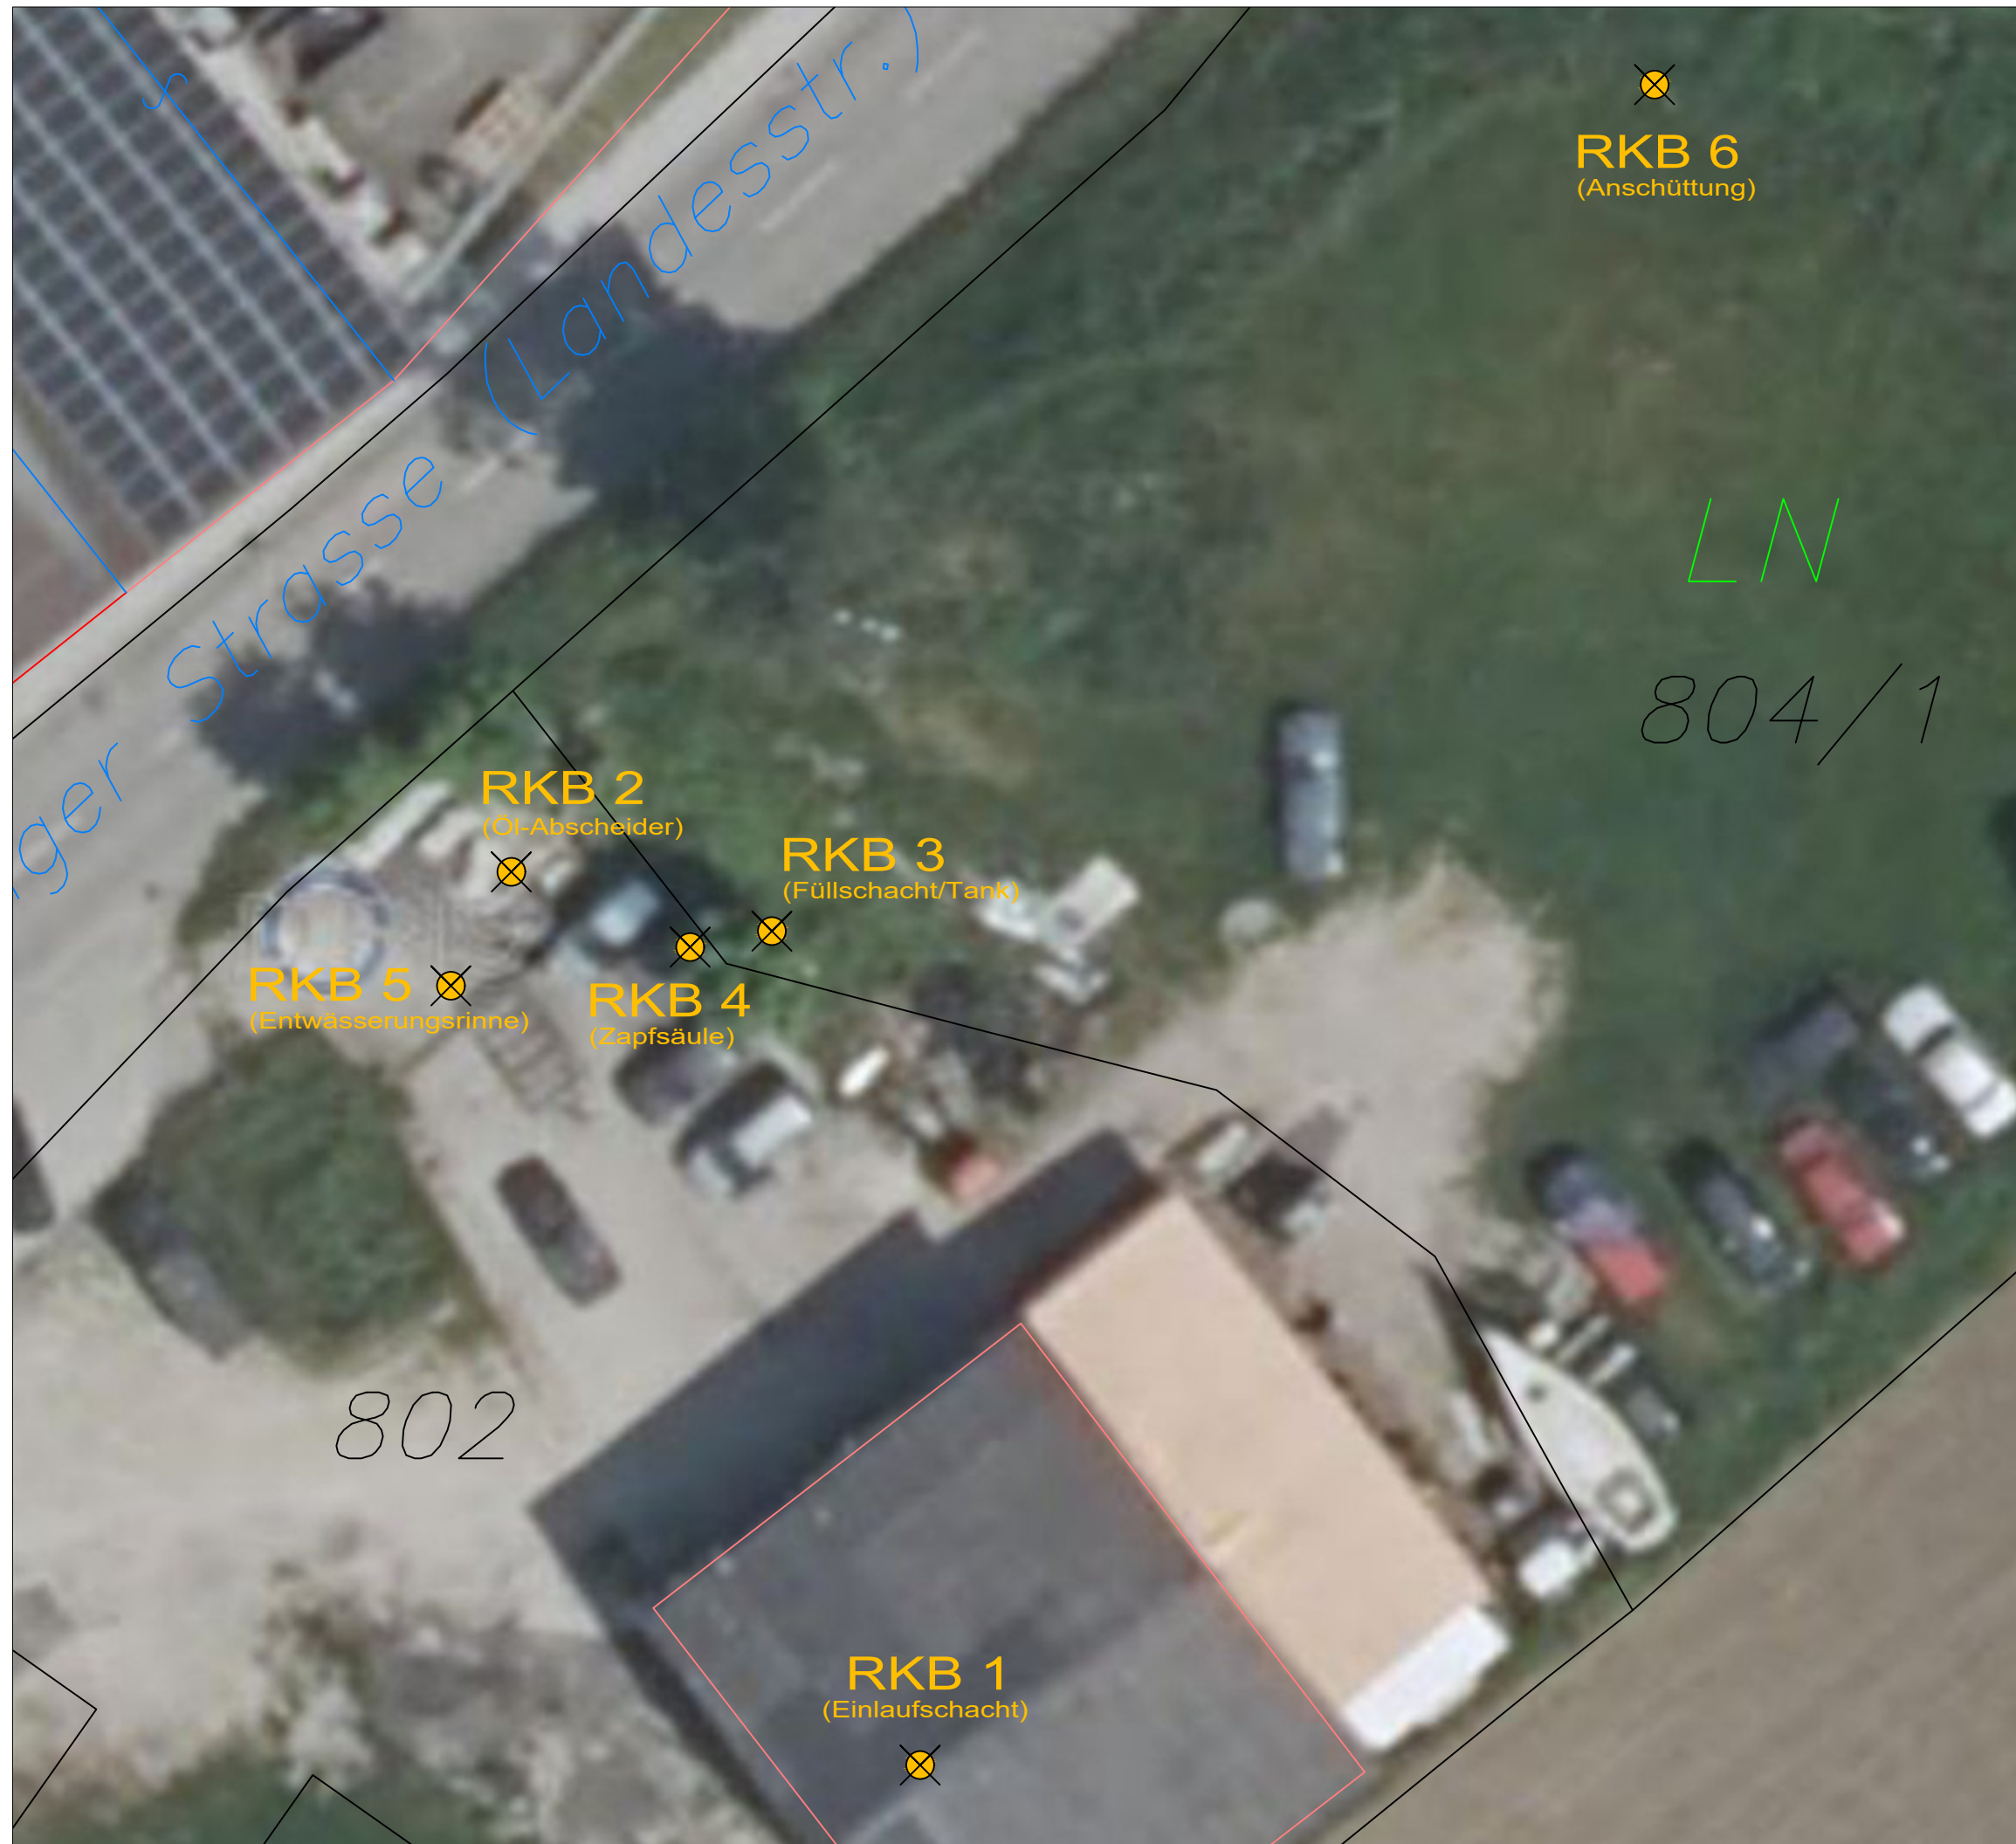
## **Anlage 02**

Am 05.03.2026 wurden insgesamt 6 Rammkernbohrungen (DN80) bis in eine Tiefe von max. 4,0 m unter Geländeoberkante hergestellt, deren Situierung dem Lageplan in Anlage 2 entnommen werden kann.

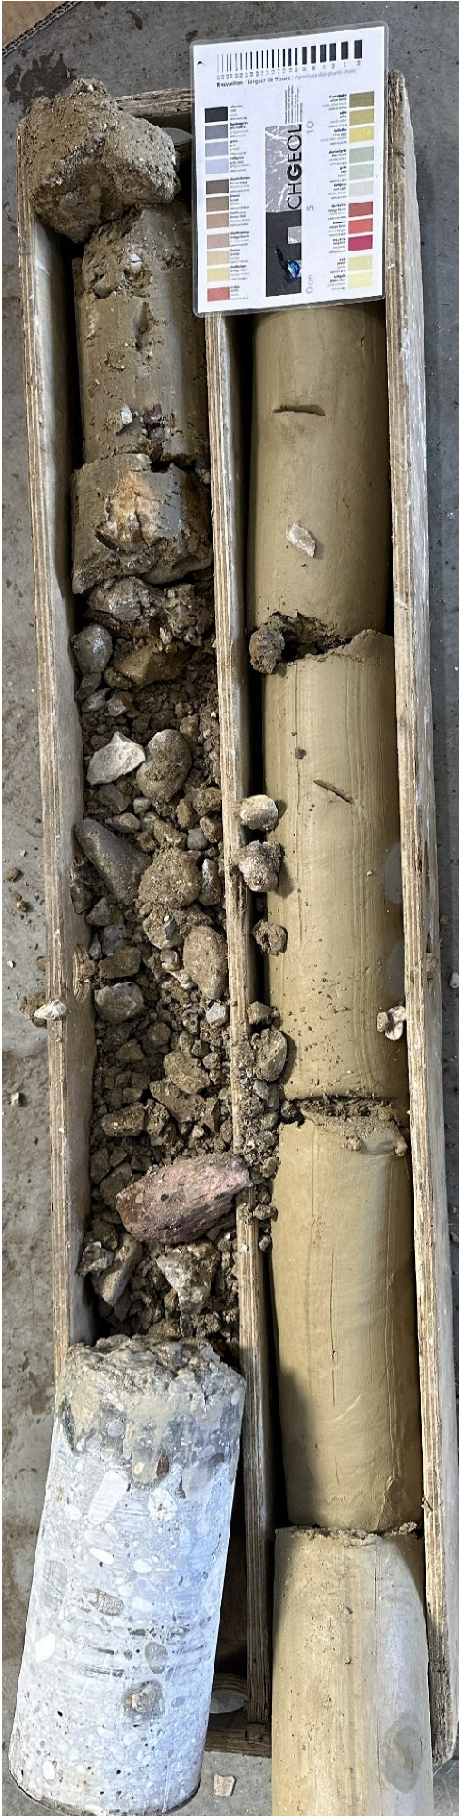
| FOTODOKUMENTATION – PROBENAHME | | |

| FOTODOKUMENTATION – PROBENAHME | | |
|---|---|--|
| Von<br>[m] | Bohrprofil | |
| Bis<br>[m] | | |

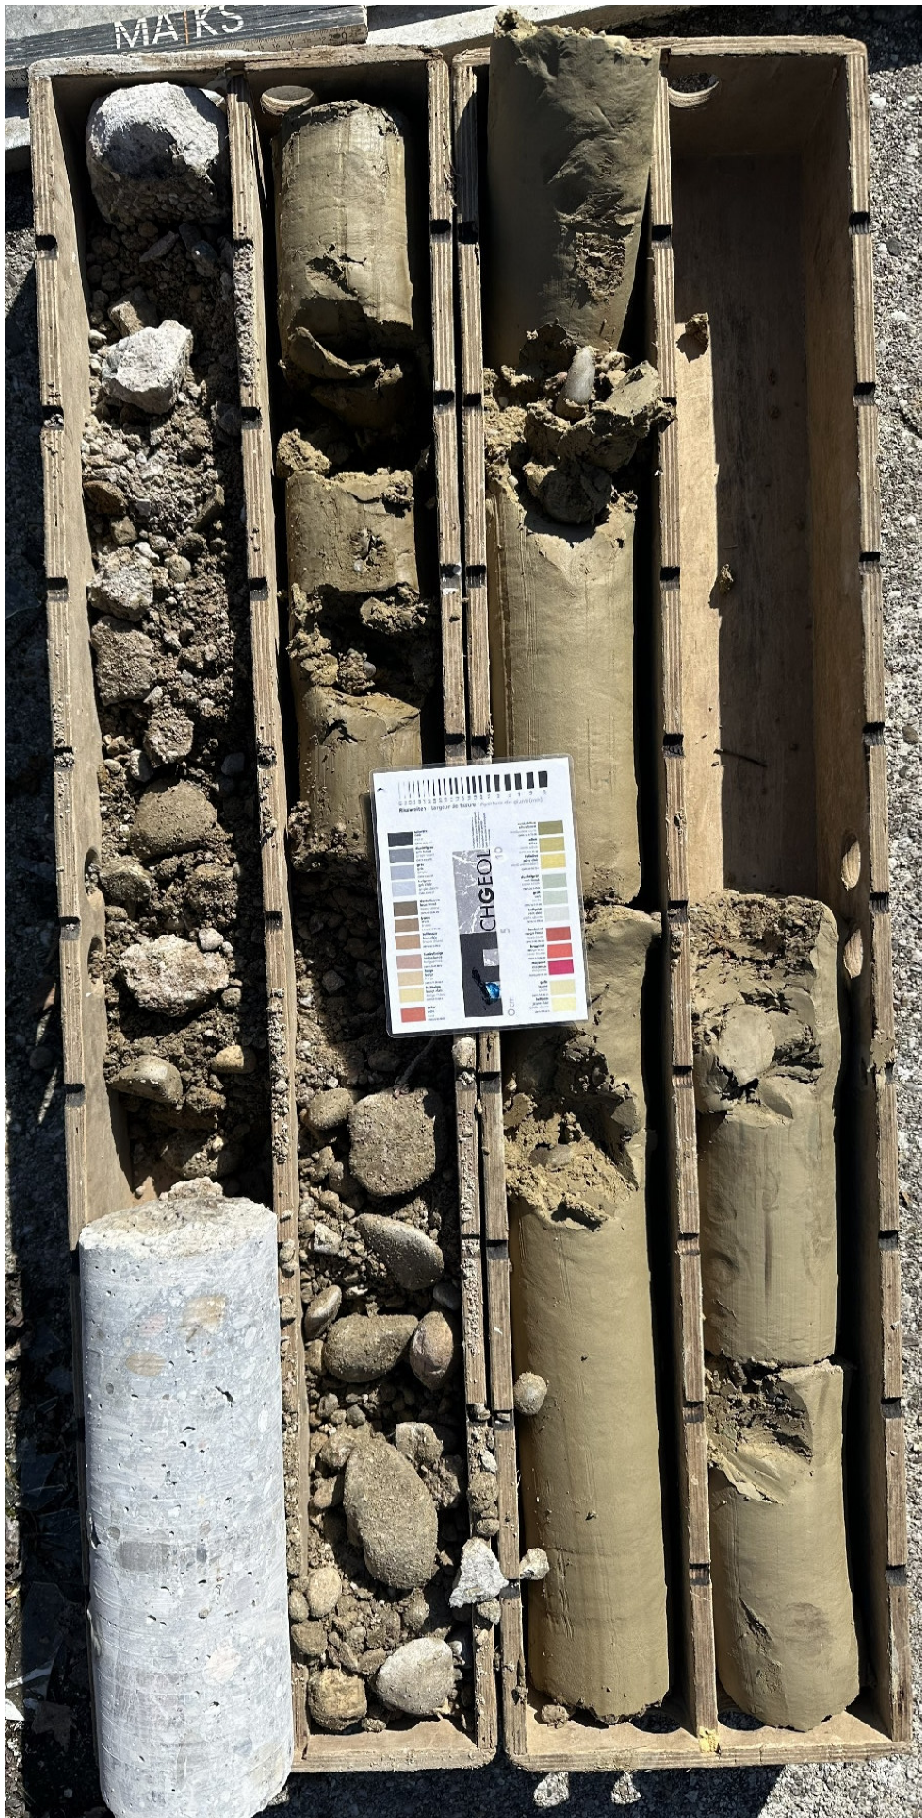
| FOTODOKUMENTATION – PROBENAHME | | |
|---|---|---|
| Aufschluss: | RKB 2 | |

In den Bohrungen wurden unter einer geringmächtigen Humusüberdeckung/Grasnarbe bzw. Oberflächenversiegelungen (Beton) künstliche Anschüttungen bis max. 2,8 m Tiefe aus einer zumeist sandigen, kiesig-steinigen, schluffigen Bodenmatrix erschlossen, die stellenweise geringe Anteile an Ziegel/-Steinbruch aufwiesen.

Gewachsener Boden (angesprochen vorwiegend als schluffig-kiesiger Ton) wurde in Tiefenbereichen zwischen 0,7 – 2,8 m unter Geländeoberkante angetroffen.

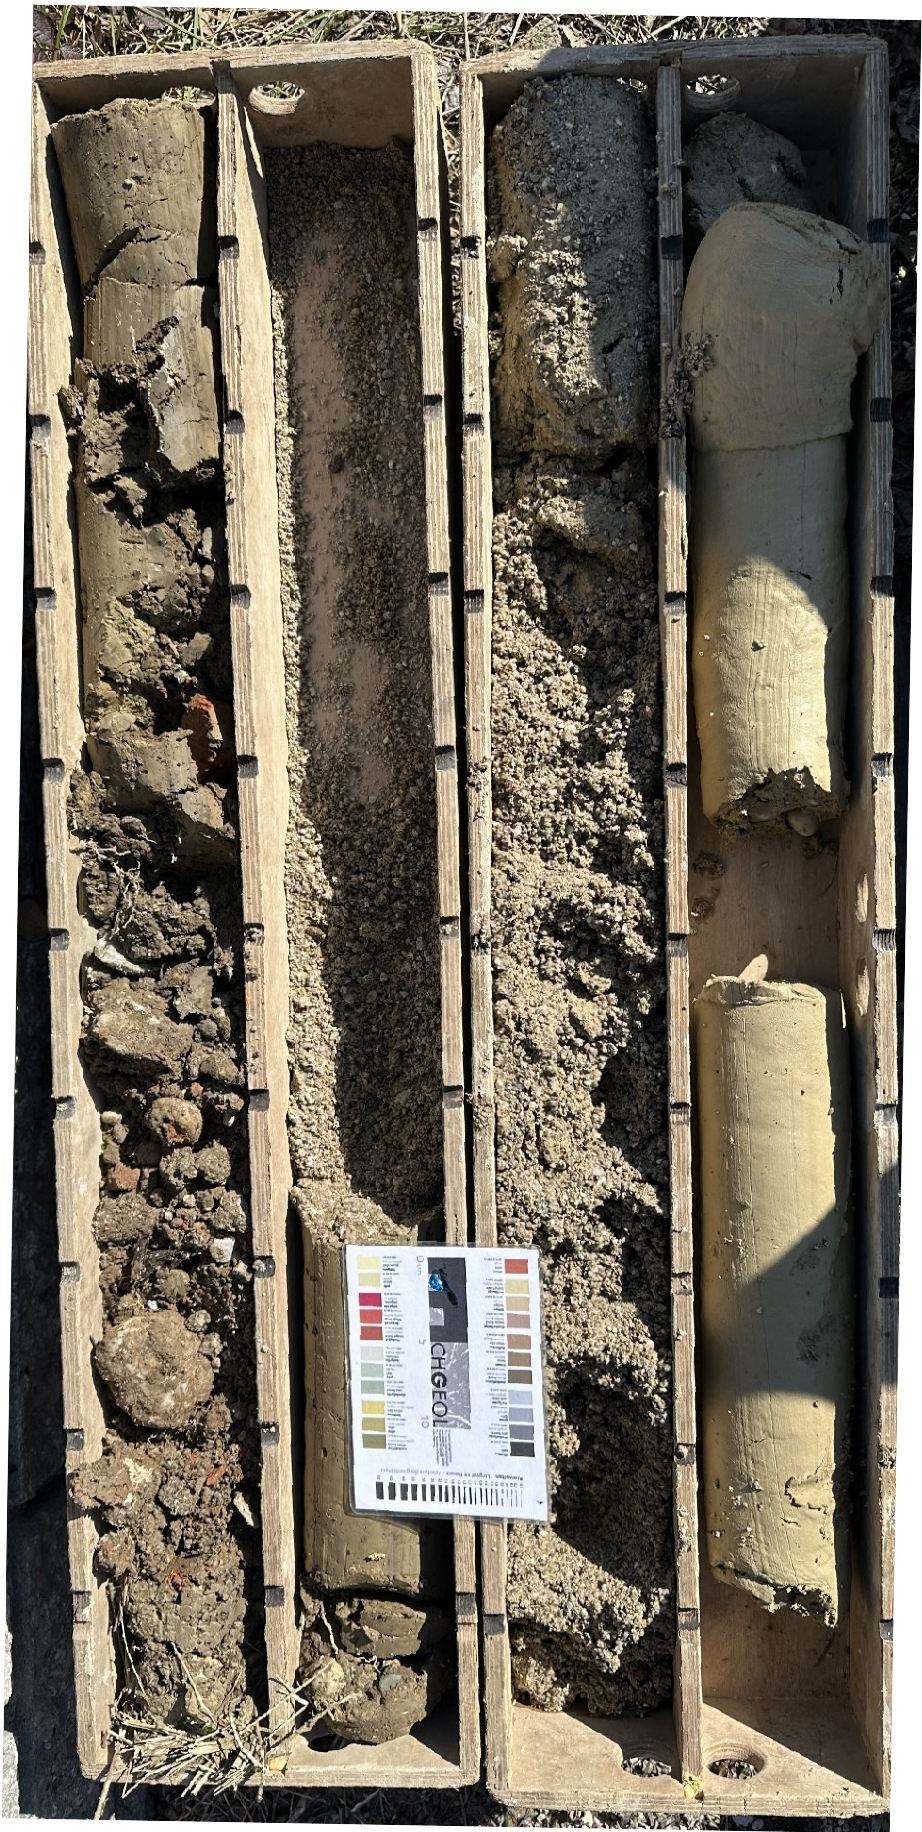
| FOTODOKUMENTATION – PROBENAHME | | |
|---|---|---|
| Aufschluss: | RKB 3 | |

| Beschreibung | | | | | | | |
|---|---|---|---|---|---|---|---|
| 1,3 – 2,8 | x | S | locker | feucht bis nass | hell-grau | - | Bettungssand (Tank) |
| 2,8 – 4,0 | | T <sub>u,g</sub> | dicht | erdfeucht | hell-beige | - | gewachsener Boden |
