## SCHÄTZUNG

1.  
Ermittlung des **Verkehrswertes** der Liegenschaft **Grundbuch KG 50206 Niederthalheim, EZ 140**, BLNr 3, Anteil 1/1, bestehend aus den Grundstücken 287, 310/2, 740/2 und 4791/1, mit der Anschrift 4692 Niederthalheim, Öldenberg 4.

## GUTACHTEN TEIL A

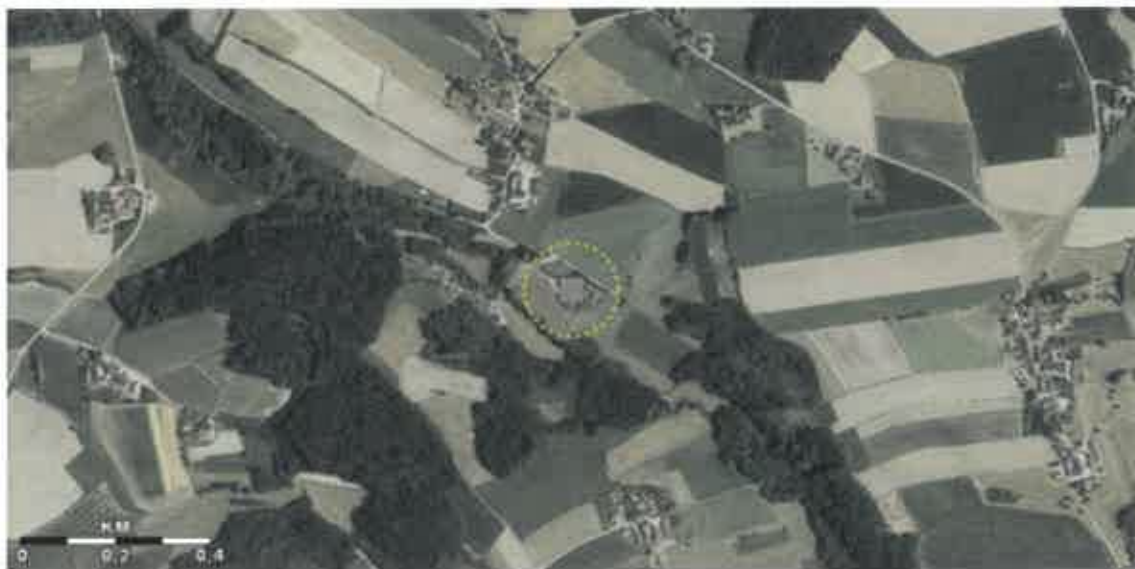
## HORA-Pass

| Naturgefahr: | | Gefährdung: |
| Hochwasser | | hoch |
| Oberflächenabfluss | | hoch |
| Rutschungen | | mittel |
| Hagel | | hoch |

Das Wohnhaus und das Nebengebäude sind vom Hochwasser nicht betroffen, jedoch reichen die Anschlaglinien des 30-jährigen Hochwassers auf südöstlich gelegenen Grundstücksflächen; siehe auch Gutachten Teil B.
