Geschäfts-Nr. 14 K 12/23

16. Juni 2023

Gutachten Nr. 1/6/M/2023

**den Verkehrswert (lt. § 194 BauGB) eines bebauten und eines
unbebauten Grundstückes in 56204 Hillscheid, Wiesenstraße 4B**

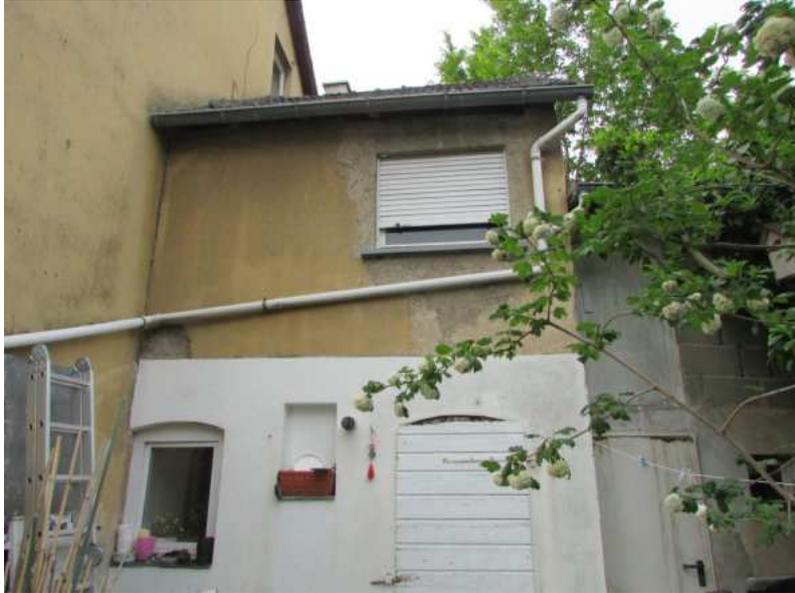
Ansicht von Süden -Nebengebäude-

Brutto-Grundfläche (BGF):	32,64 m ² gemäß DIN 277 (die Maße wurden durch örtliches Aufmass ermittelt).
Bauzustand am Schätzungstag:	Dieser Gebäudeteil bietet von außen einen massiven und sehr einfachen Eindruck. Der Außenputz ist stark verwittert und schadhaf.

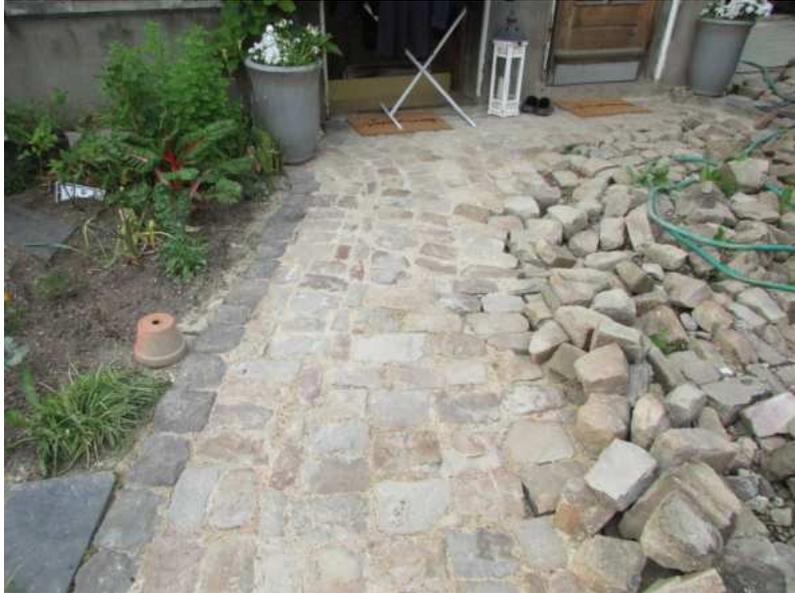
Eingang

Raumaufteilung:	<p>KG: 1 großer Raum</p> <p>EG: Eingang, Diele Wohnzimmer Schlafraum Bad Küche</p> <p>OG: Wohnzimmer Schlafzimmer Küche Arbeitszimmer Bad</p> <p>DG: 3 Zimmer Bad</p>
Brutto-Grundfläche (BGF):	<p>222,55 m² gemäß DIN 277</p> <p>(die Maße wurden durch örtliches Aufmass ermittelt und lt. Angaben von H. Hock).</p>
Wohnfläche:	<p>Rd. 140,00 m² gemäß DIN 283 (inklusive Teilausbau des Anbaues)</p> <p>(die Maße wurden überschläglich ermittelt).</p>
Bauzustand am Schätzungstag:	<p>Das Wohnhaus bietet einen massiven und äußerlich veralteten und schadhafte Eindruck.</p> <p>Der Außenputz ist veraltet, verwittert und tlw. ausgebrochen.</p> <p>In der Außenfassade zeigen sich mehrere größere Setzrisse.</p> <p>Die Hauseingangstüren sind verwittert.</p>

Der Rahmen des Vordach-Drahtglases ist stärker verrostet.

Das Drahtglas ist vielfach gerissen.
