Wertermittlung

eines mit einem Wohnhaus und Doppelgarage bebauten
Grundstücks und eines unbebauten Grundstücks
in 57612 Hilgenroth, Hauptstraße 1, Kreis Altenkirchen
(i. S. des § 194 Baugesetzbuch)

1 K 20/2023

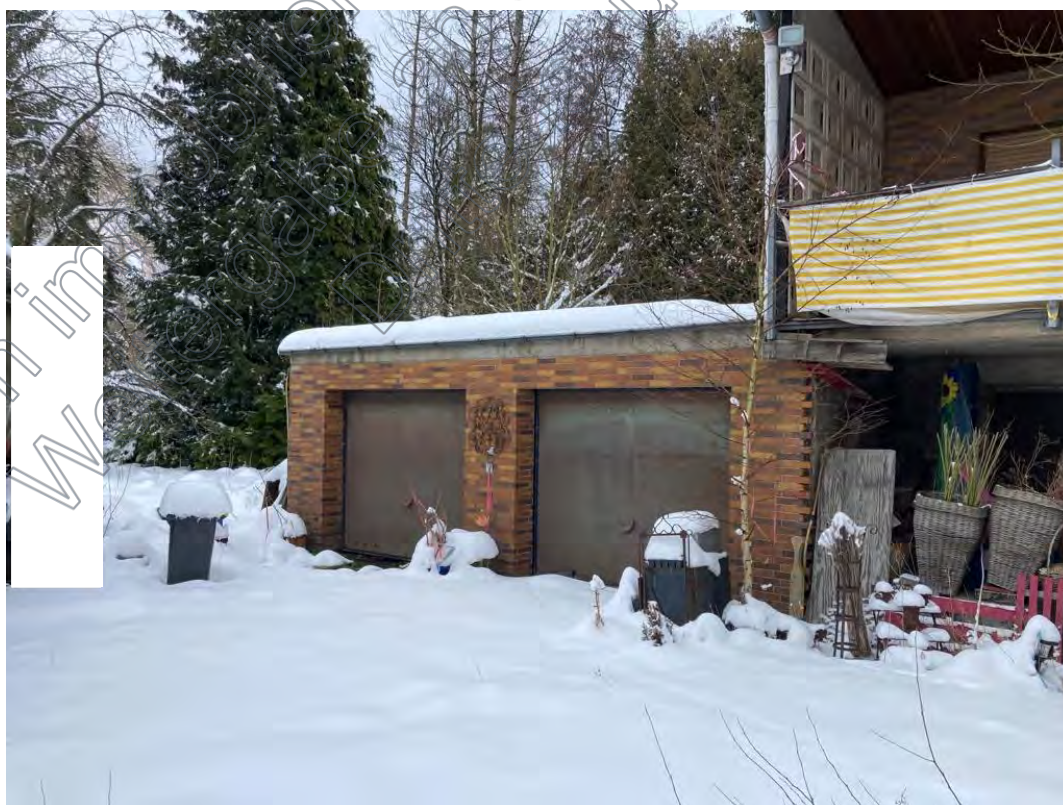
Bild 2
Garagen

Der Rohbau entspricht der Bauweise des Wohnhauses mit einem abgeklebten Flachdach, Metallschwingtore, elektrisch betrieben. In einer Garage war ein Fließgeräusch zu hören und es stand Wasser vor dem Garagentor. Das bei starkem Frost. Über die Situation wurden die Verbandsgemeindewerke informiert.

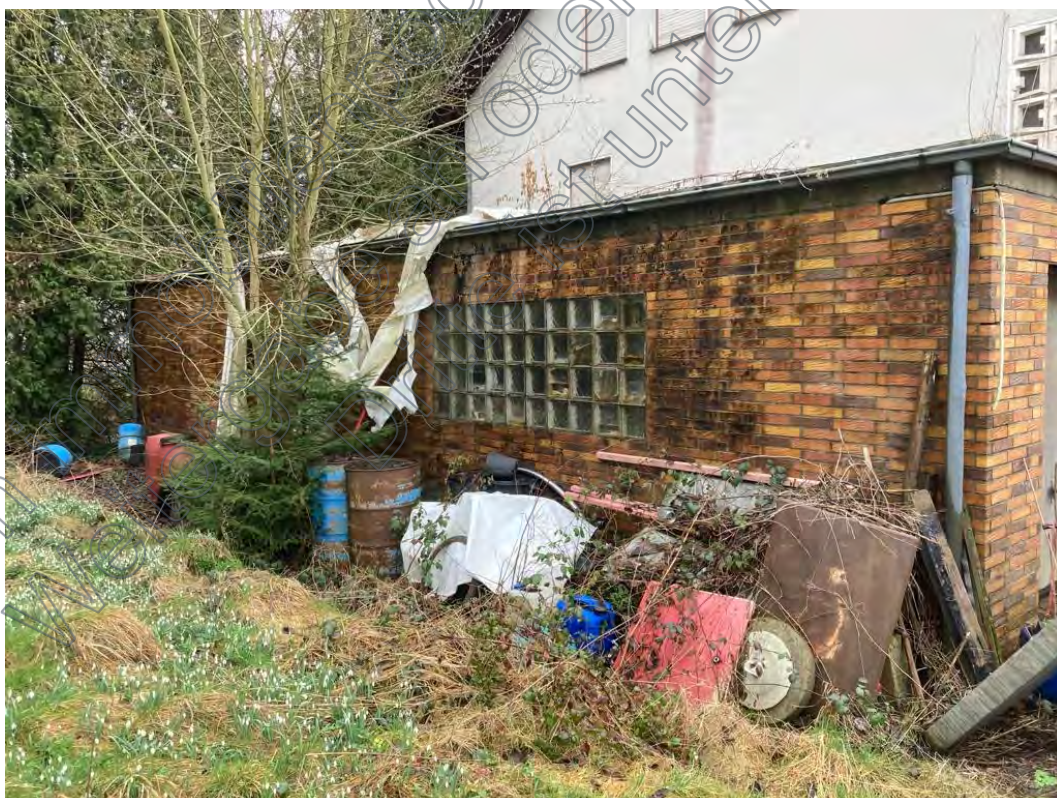
ersten Ortsbesichtigung konnten zu evtl. bestehenden Befestigungen keine Angaben gemacht werden. Daher erfolgte am 20.02.2024 eine zweite Ortsbesichtigung, wobei keine werthaltigen Bodenbefestigungen angetroffen wurden. Lediglich eine grobe Splittbefestigung zum Gebäude und den Garagen. Aufgrund des Bewuchses, der über Jahre nicht gepflegt bzw. zurückgenommen wurde, wird von keiner Wertigkeit der Außenanlagen ausgegangen. Im Gegenteil. Es liegt auffallend viel Müll und Unrat herum, den es zu entsorgen gilt. Auf die beiliegende Fotodokumentation wird verwiesen.

Bild 4
Zustand bei der 2. Besichtigung ohne Schnee

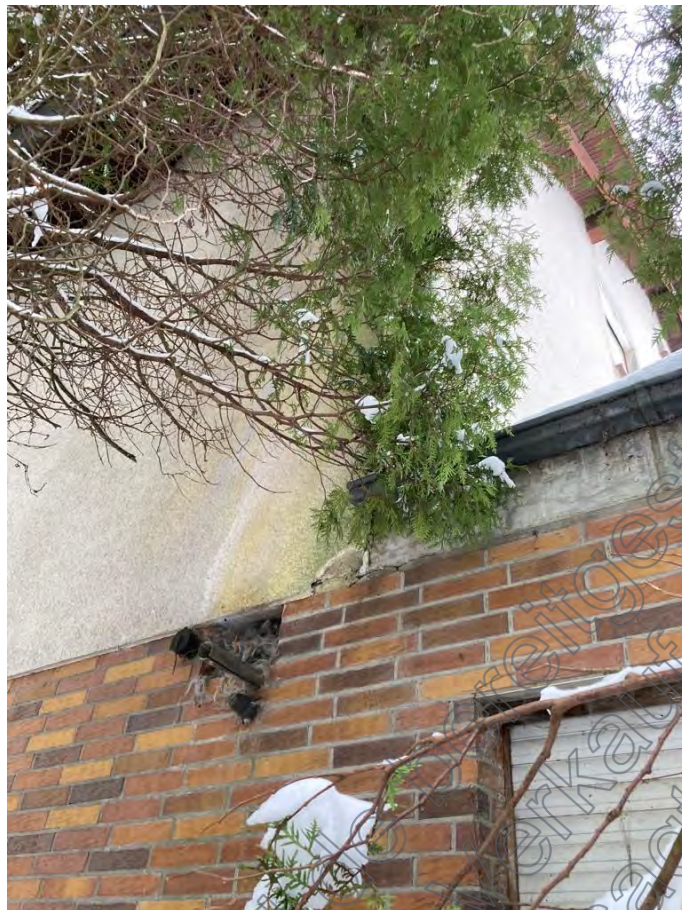
Bild 7
Ecke Wohnhaus / Garage (Ölstutzen)

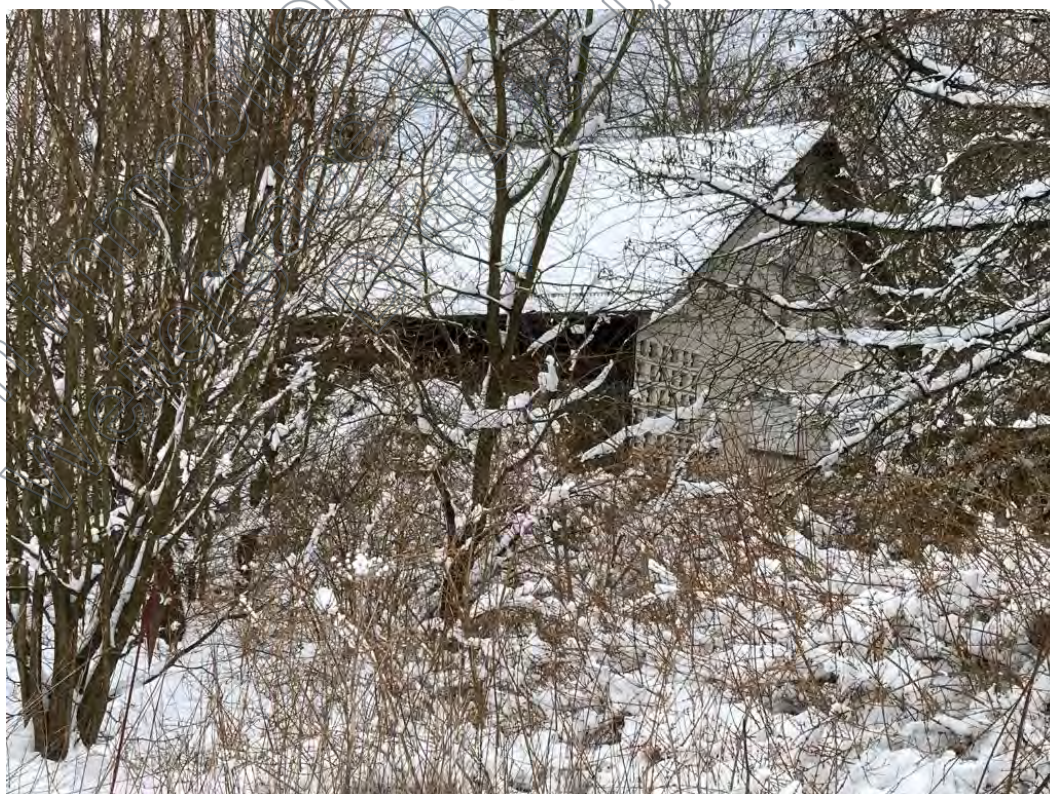
Bild 8
Ansicht von der Straße (Grundstückzufahrt)
