## Gutachten

über den Verkehrswert gemäß § 194 BauGB

### Einfamilienwohnhaus mit 2 Garagen

PLZ, Ort **54595 Prüm**

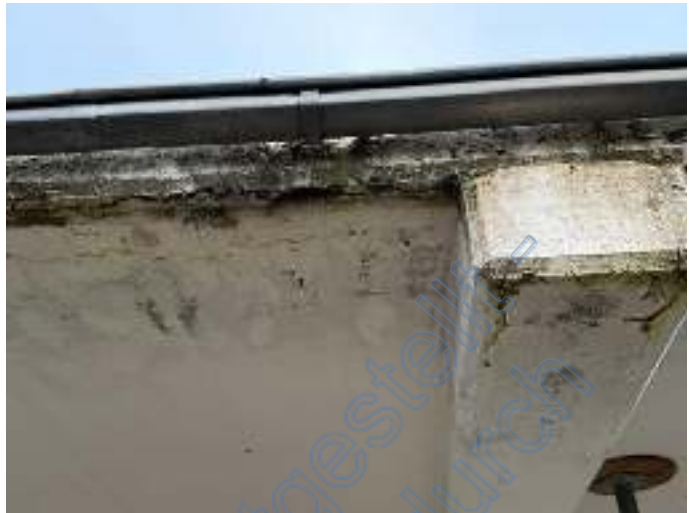
| Terrasse: | Undichtigkeiten, Betonrisse, fehlende Isolierung an Betonplatte |

Bauschäden:  
Feuchtigkeitsschäden  
Balkon/Terrasse

| Baumängel-/Bauschadensbehebung | Gebäude/Raum/Bauteil | Reparaturkosten |
|---|---|---|
| Balkonsanierung / Abdichtung der Betonplatte incl. Anbringung einer beidseitigen Wärmedämmung, Stabilisierung der unteren Fundamente, sowie Ausbesserung der Beschädigungen an den Garagenfassaden und der vorhandenen Risse | Wohngebäude, Terrasse, Garage | 18.000,00 € |

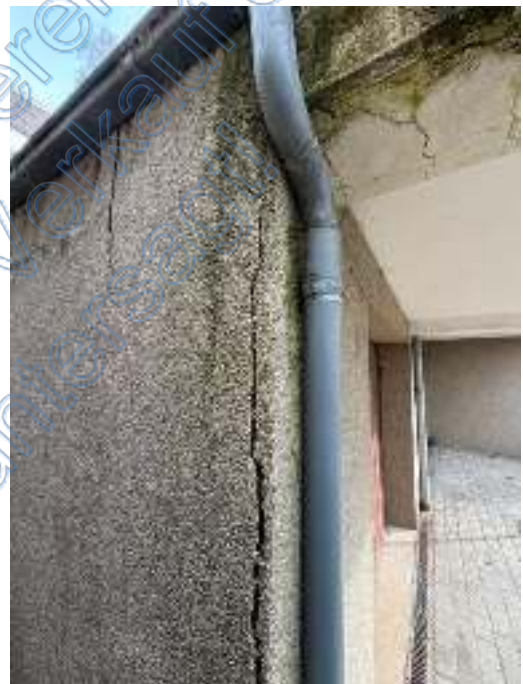
| Garagenfassade: | Putz- und Mauerrisse |

Bauschäden:  
Feuchtigkeitsschäden/Putz- und Mauerrisse  
Garage

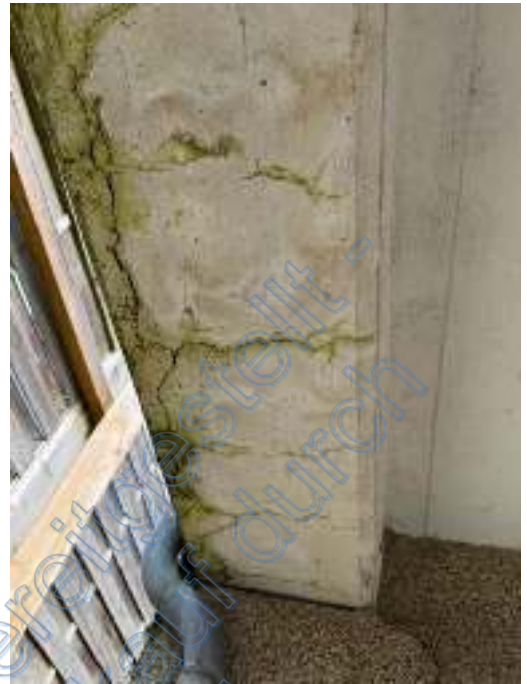
Bauschäden:  
Feuchtigkeitsschäden mit kleineren Rissen  
Träger Terrasse

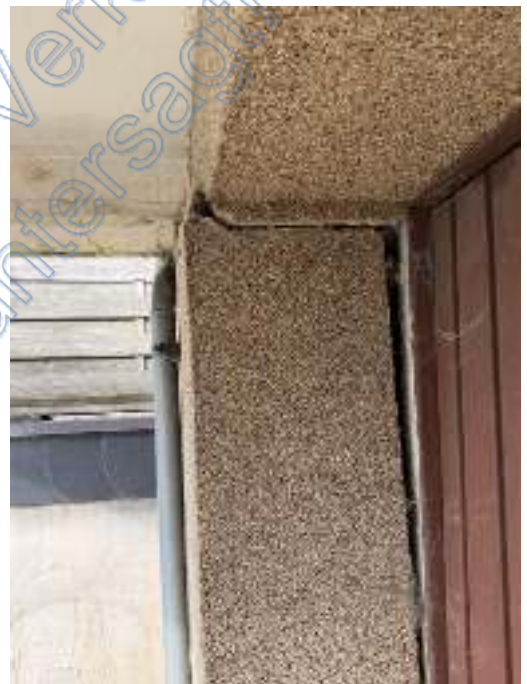
Bauschäden:  
abgekippter Betonpfeiler  
Garage

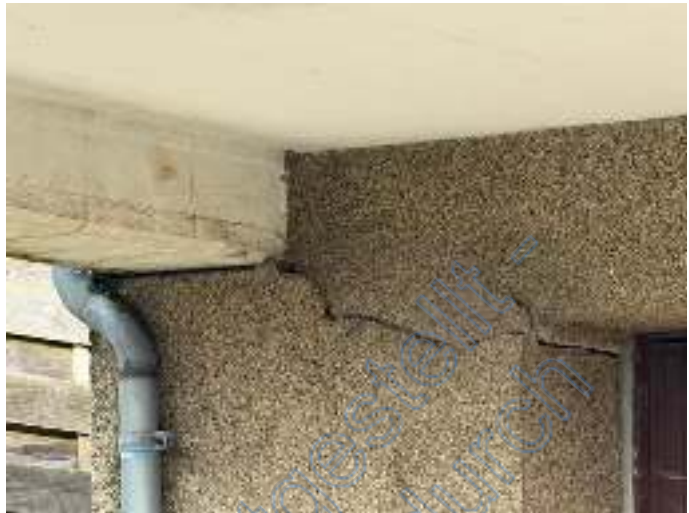
Bauschäden:  
abgekippter Betonpfeiler mit Mauer- und  
Putzschäden  
Garage

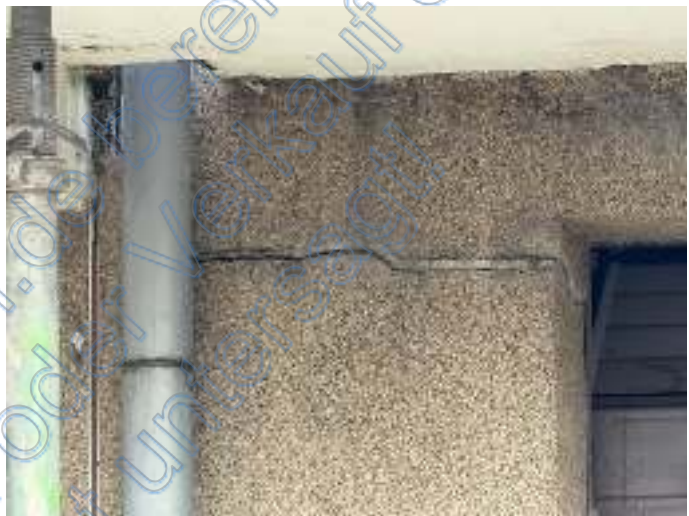
Bauschäden:  
Mauerrisse  
Betonpfeiler rechte Garage

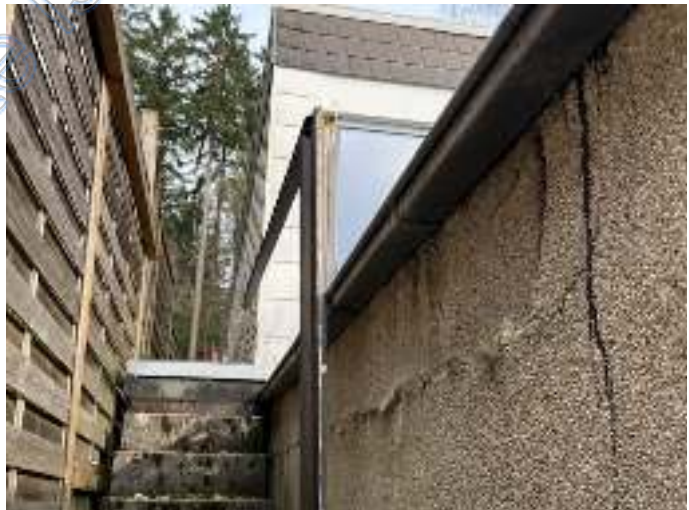
Bauschäden:  
Mauerrisse/Putzrisse  
Garage (Anbau)

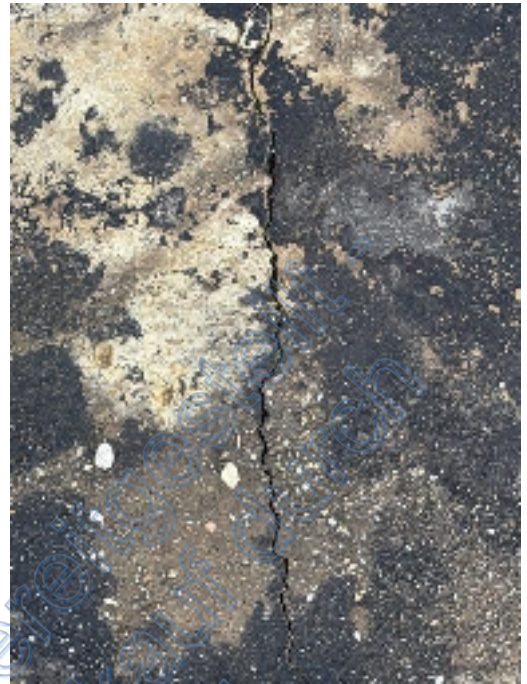
| Terrasse Rückseite Gebäude: | großflächig beschädigter Fliesenbelag |

Bauschäden:  
beschädigter Terrassenboden

| Baumängel-/Bauschadensbehebung | Gebäude/Raum/Bauteil | Reparaturkosten |
|---|---|---|
| Austausch des beschädigten Terrassenbelages | Wohngebäude Rückseite | 4.500,00 € |

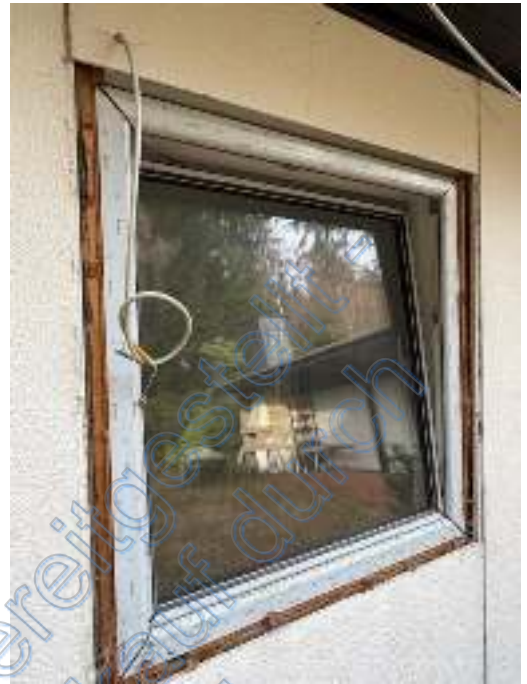
Fehlende Fertigstellungsmaßnahmen:  
fehlende Verblendung (Fassadenanschluss)

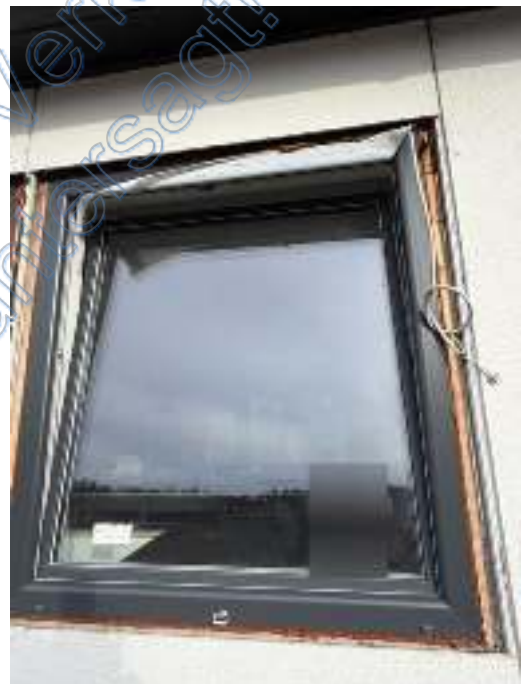
Fehlende Fertigstellungsmaßnahmen:  
fehlende Verblendungen (Fassadenanschluss)

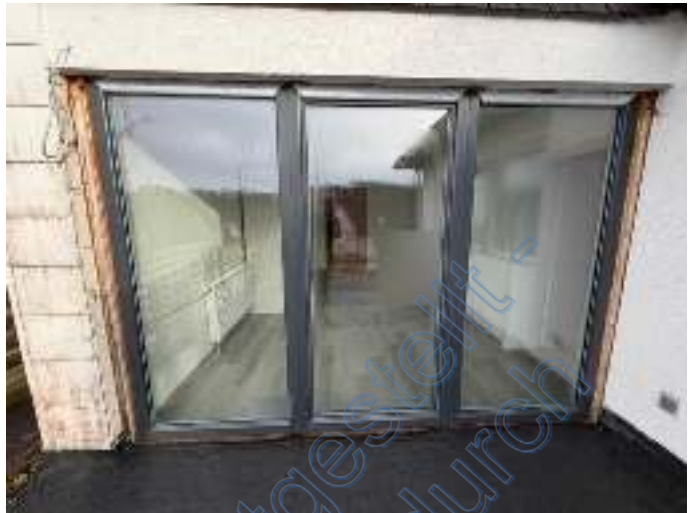
Fehlende Fertigstellungsmaßnahmen:  
Fensterelement Terrasse Vorderseite Gebäude  
mit fehlenden Anschlüssen und Leisten

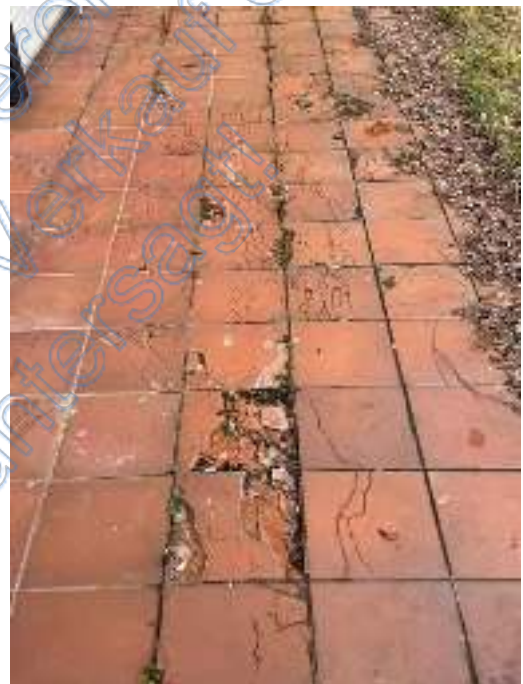
Bauschäden:  
beschädigte Terrassenfliesen

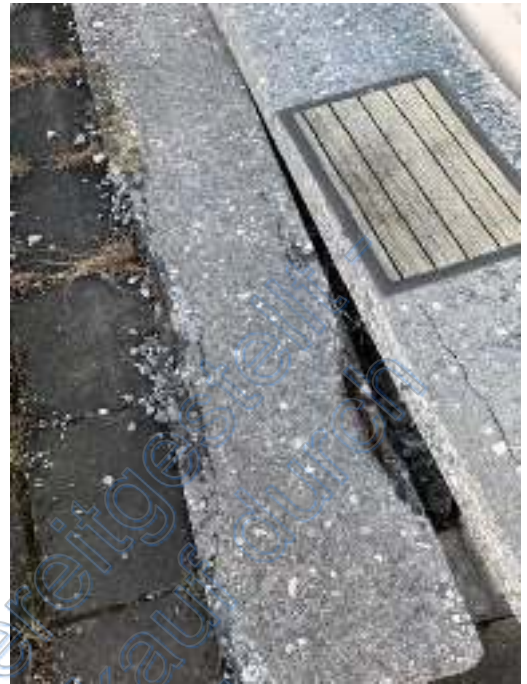
| Hauseingang: | 2 beschädigte Eingangsstufen |

Bauschäden:  
beschädigte Treppenstufen  
Hauseingangsbereich

| Baumängel-/Bauschadensbehebung | Gebäude/Raum/Bauteil | Reparaturkosten |
|---|---|---|
| Austausch der 2 beschädigten Treppenstufen Hauseingangsbereich | Wohngebäude, EG | 2.000,00 € |

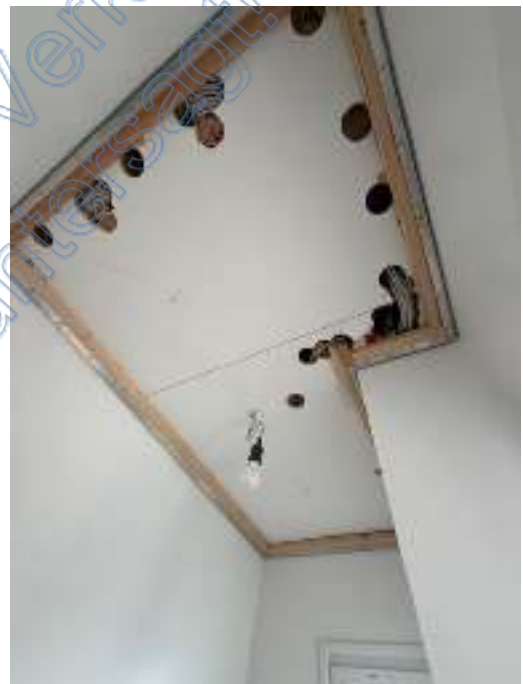
Fehlende Fertigstellungsmaßnahmen:  
Elektroinstallation/Deckenverkleidung  
Gäste-WC  
EG

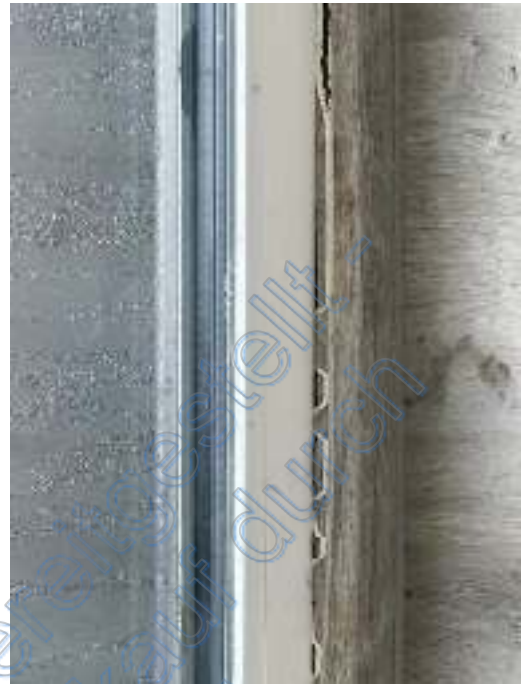
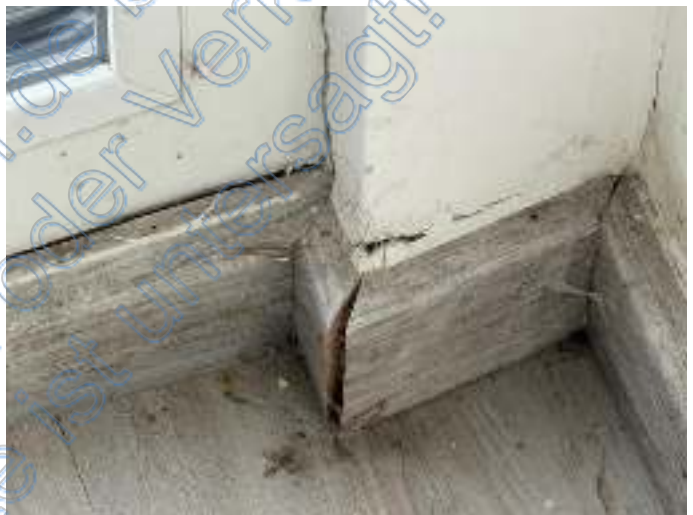
Bauschäden:  
aufgequollene Fußleisten  
Raum II  
EG

| Baumängel-/Bauschadensbehebung | Gebäude/Raum/Bauteil | Reparaturkosten |
|---|---|---|
| Erneuerung von beschädigten und aufgequollenen Fußleisten (Entfernung und Erneuerung) | Wohngebäude, EG | 1.000,00 € |

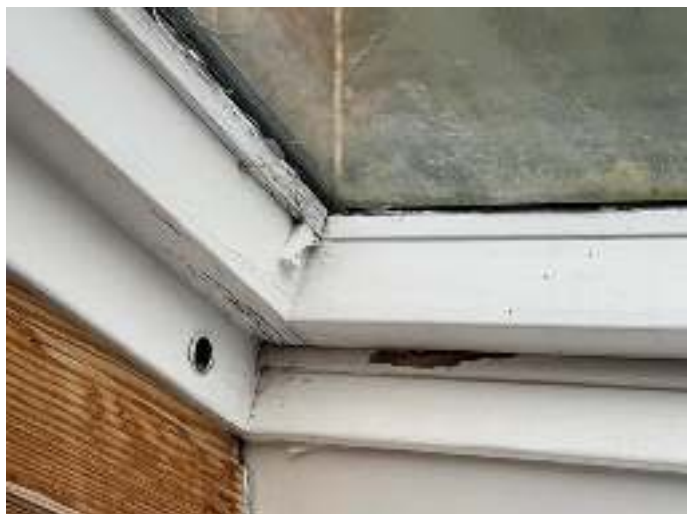
Bauschäden:  
Verwitterungen Dachfenster  
DG

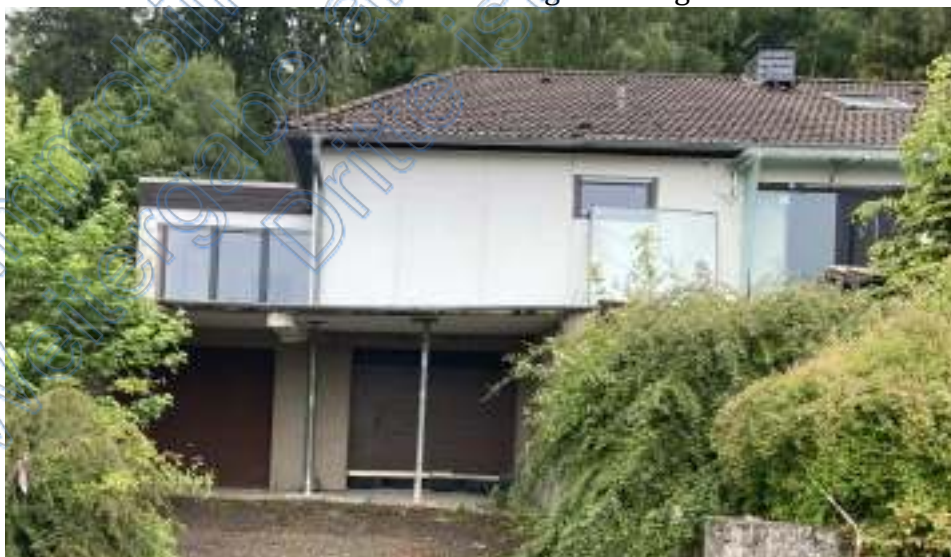
*Bild 1 Übersicht*

Das Foto von der gegenüberliegenden Straßenseite zeigt, dass die Stahlbetondecke der betreffenden Terrasse eine Verformung aufweist, was zu dem Zweifel an der Standsicherheit geführt hat. Die Terrassenplatte ist zur Zeit durch Baustützen not-  
unterstützt.

Die Terrassenplatte wurde mit einer 12cm starken Stahlbetondecke ausgeführt und ist 2-feldrig mit Spannweiten von 3,50m. Das Endauflager der linken Seite wird von einem Unterzug  $b/h=30/12+18\text{cm}$  gebildet, welcher einerseits auf einer Stahlstütze mit Einzelfundament und andererseits in der Garagenaußenwand aufliegt. Hier hat sich ein Riss gebildet welcher von der oberen linken Ecke des Garagentores zum Unterzug verläuft. Der Wandpfeiler scheint leicht nach außen gekippt zu sein.

Die vorhandene Verformung der Terrassenkonstruktion stellt lediglich einen optischen Mangel dar. Es ist nicht davon auszugehen, dass die Decke einsturzgefährdet ist. Insbesondere durch den aufgefundenen Bauantrag ist davon auszugehen, dass seiner Zeit die Konstruktion durch einen zugelassen Statiker nachgewiesen worden ist und die Decken, Unterzüge und sonstigen Bauteile ausreichend bewehrt wurden. Sollten hierran immer noch Zweifel bestehen, so kann mittels einer Kernbohrung die vorhandene Bewehrung der 12cm starken Decke ermittelt werden. Diese sollte ca. 50cm vor der Fuge und ca. 30cm neben dem auskragenden Unterzug angeordnet

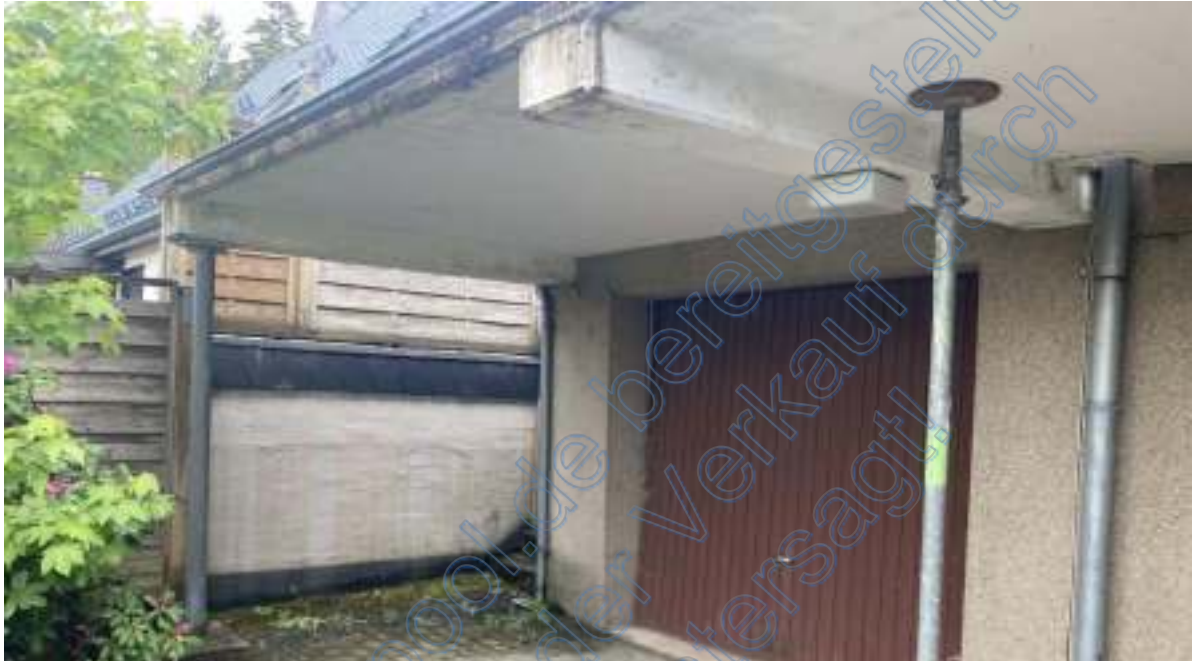
*Bild 2 Auflagersituation linkes End- und Mittelauflager*

Das Mittelauflager wird durch einen 2,30m auskragenden Unterzug  $b/h=30/12+18\text{cm}$  welcher sich in der Garage fortsetzt gebildet.

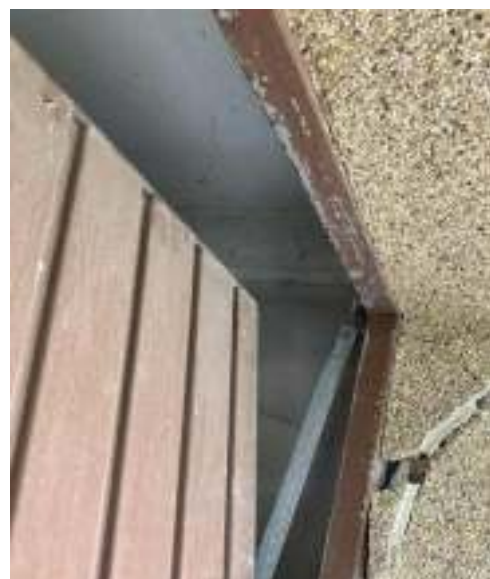
*Bild 4 Fortsetzung Träger in Garage*

Auch hier hat sich im Auflagerbereich ein Riss gebildet. Hier scheint der Mauerwerkspfeiler ebenfalls nach außen gekippt zu sein.

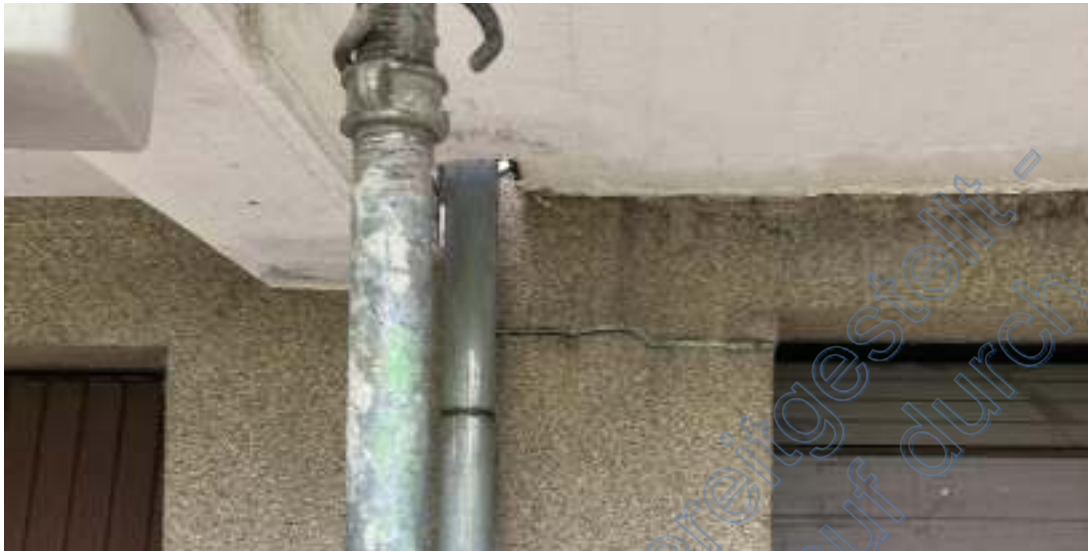
Zudem hat sich rechts neben dem Regenfallrohr ein horizontaler Riss gebildet.

*Bild 5 Horizontaler Riss neben dem rechten Garagentor*

Sichtbar sind Risse beiderseits des linken Garagentores siehe Bild 3 und 5. Auch haben sich 4 feine Risse unterseitig des Unterzuges der linken Auflagerlinie gebildet, siehe Bild 9. Vermutet wird, dass sich das neue Streifenfundament unter dem linken Garagentor und auch der vordere Teil des Fundamentes unter der linken Garagenwand gesetzt haben. Zusätzlich dürfte das Fundament unter der Stahlstütze ausreichend tief gegründet sein, so dass diese sich nicht gesetzt hat. Der neue Pfeiler rechts vom linken Garagentor ist das Bauteil, welches durch den Unterzug mit Kragarm die größte Last erhält. Die Absenkung dieses Fundamentes hat unseres Erachtens eine Kettenreaktion ausgelöst. So hat die ausgelöste Setzungsmulde auch den bestehenden Pfeiler des Bestandes heruntergezogen, so dass der Riss gemäß Bild 6 entstanden ist.

Zur Sanierung der Risse neben den Garagentoren müssen die Fundamente saniert werden. Diese können nach Abstützung der Decke und des Kragenden Unterzuges freigelegt werden. Nach Kontrolle des Untergrundes auf Tragfähigkeit können diese mit Quellbeton unterfüttert werden. In wie weit ein Hochdrücken des Kragunterzuges im Auflagerbereich möglich ist, entzieht sich unserer Kenntnis.

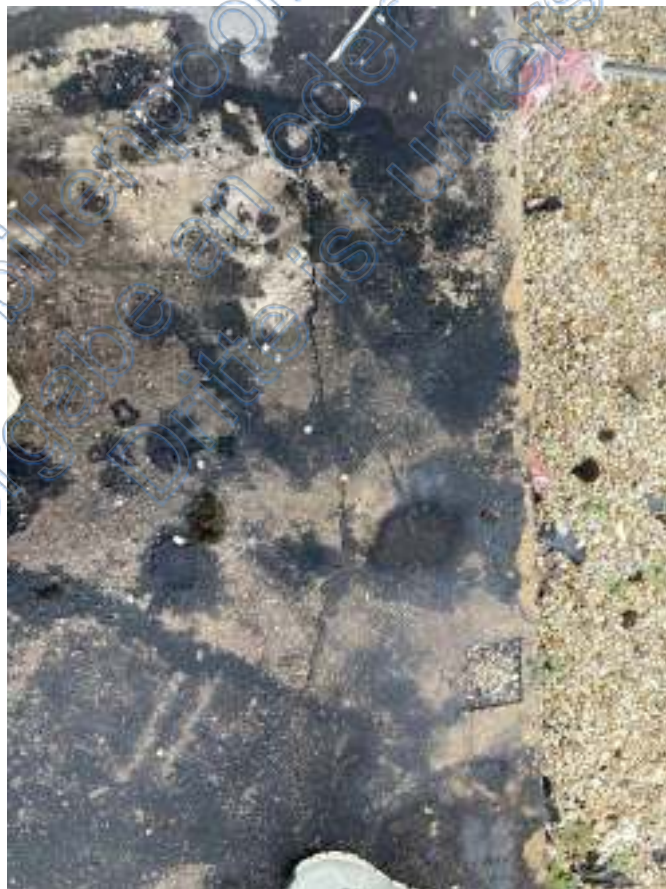
Das rechte Auflager wird von einer Stützwand gebildet (siehe Bild1 Übersicht).  
Hier wurde oberseitig ein parallel zur Stützwand verlaufender Harriss festgestellt.

*Bild 6 Oberseitige Harrisse rechtes Endauflager bei Stützwand*

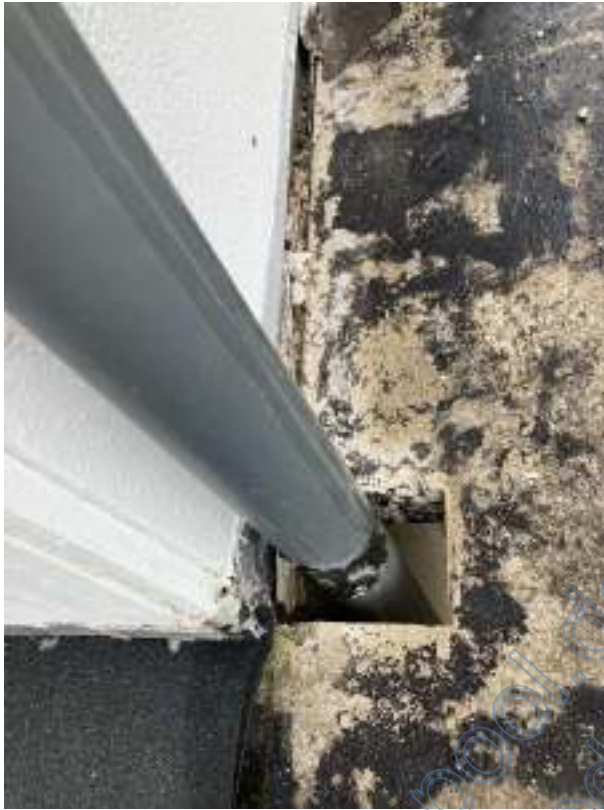
Desweiteren wurde festgestellt, dass die 12cm starke Beton Decke über dem linken Garagen Tor durchläuft und das vor dem rechten Garagentor eine Fuge vorhanden ist.

Bild 7 Draufsicht Fuge vor rechter Garage

Das Bild 7 zeigt die Situation von oben, hier ist unterhalb der Regenwasserdurchführung erkennbar, dass die Decke durchbetoniert wurde, oberhalb der Regenwasserdurchführung ist die vorgefundene Fuge erkennbar. Bild 8 zeigt die Fuge von unten.

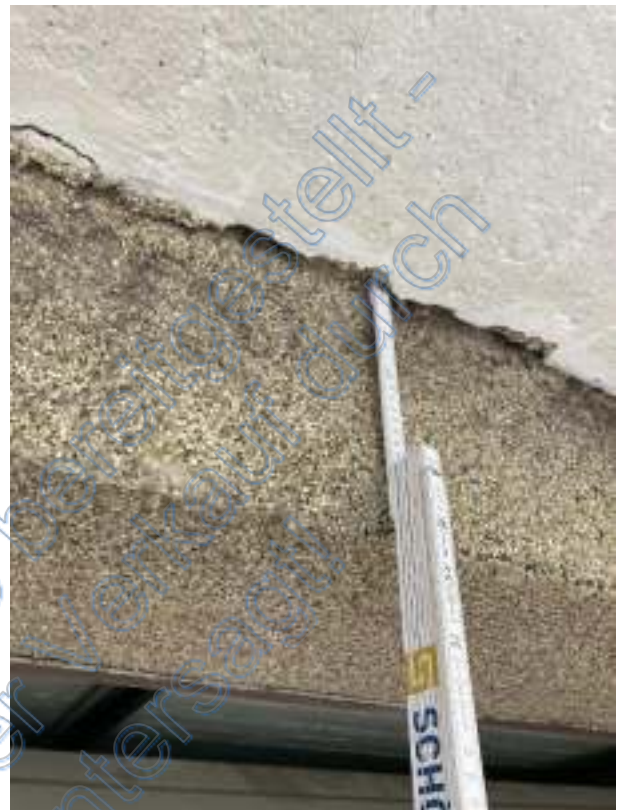
Bild 8 Fuge vor rechten Garagentor von unten

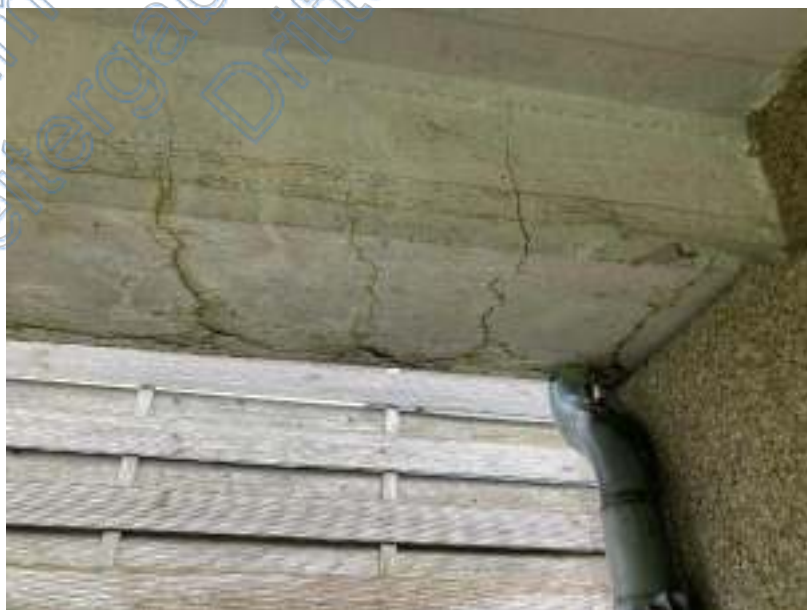
Bild 9 unterseitige Riise im Unterzug der linken Auflagerlinie

Aber auch das hintere Auflager des Unterzuges der sich auf die Stahlstütze auflegt, hat sich abgesenkt. Es ist wahrscheinlich, dass auch hier der Unterzug weiter nach innen läuft und sich die Spannweite von nur 2,3m erheblich vergrößert hat, so dass es zu den 4 Haarrissen des Bildes 9 gekommen ist.

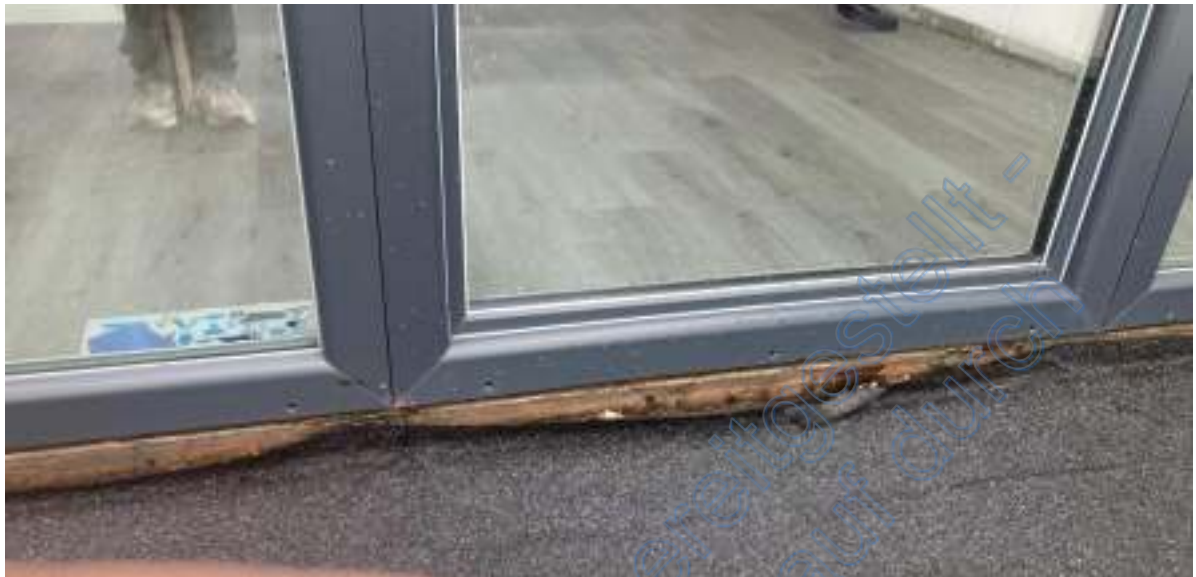
*Bild 10 Wärmebrücke bei Terrassentür*

Zudem wurde festgestellt, dass keinerlei Wärmedämmung weder ober- noch unterseitig auf die Stahlbetondecke aufgebracht ist. Da keine Fuge vor der Terrassentür vorgefunden wurde, besteht hier ein Mangel in der thermischen Hülle, da hier eine Wärmebrücke vorhanden ist. Auch ist das aufgebrachte Schwellholz, auf dem der Türrahmen befestigt wurde, durch Wasserzutritt leicht angegriffen. Die laut Norm geforderte Höhendifferenz von OKFF zur wasserführenden Schicht außen von 15cm sind hier nicht eingehalten.

Bei der Wärmebrücke im Bereich der Terrassentür handelt es sich um einen konstruktiven Mangel welche die Standsicherheit des Gebäude nicht beeinträchtigt. Um diesen zu beheben, müsste unter- und oberseitig Wärmedämmung auf die Terrassenplatte aufgebracht werden. Da hierdurch die OK des Terrassenbelags sich erhöht, ist wohl die Terrassentür zu entnehmen eine höhere Schwelle einzubauen und eine neue Terrassentür einzusetzen.

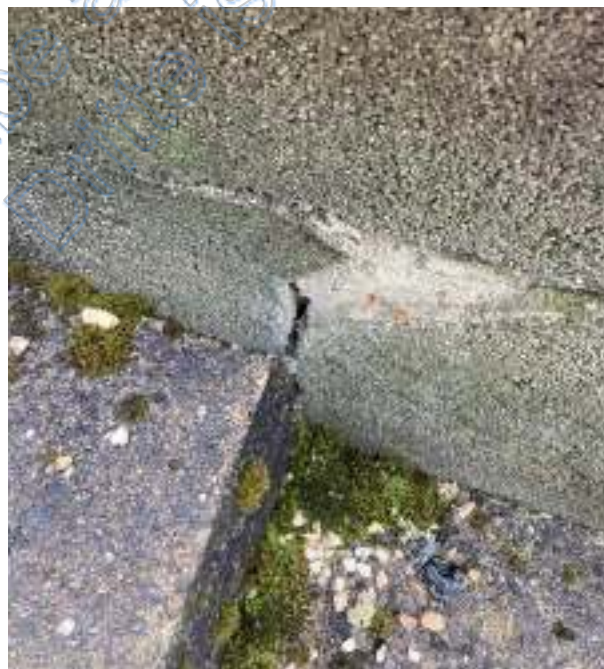
Außerdem wurde an der rechten Garagenwand ein vertikal verlaufender Riss festgestellt.

*Bild 11 Vertikaler Riss in linker Garagenaußenwand neben Treppe*
