# GUTACHTEN

über den Verkehrswert (Marktwert)

**Wohnhaus mit Doppelgarage bebaute Grundstück**

**in 56825 Beuren (Eifel), Unterdorfstr. 7**

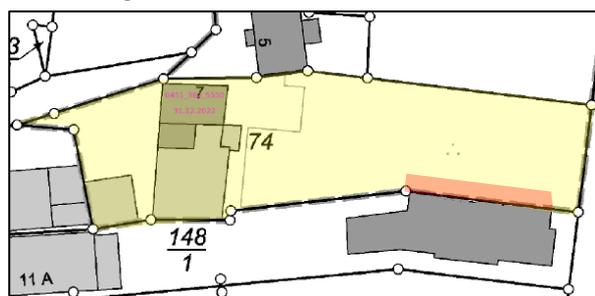
Auszug aus der Flurkarte

Der Inhalt des Baulastenverzeichnisses wurde vom Sachverständigen am 16.02.2023 tel. bei der Kreisverwaltung in Cochem erfragt. Das Baulastenverzeichnis enthält nach Auskunft der zuständigen Sachbearbeiterin bei der Kreisverwaltung bezüglich des Bewertungsgrundstücks die Eintragung einer Abstandsflächenbaulast. Die Baulast bezieht sich auf das an der südlichen Grundstücksgrenze errichtete Gebäude des Nachbargrundstücks. Die belastete Fläche ist im nachfolgenden Flurkartenauszug rot markiert.

Da sich die belastete Fläche im rückwärtigen gartenseitigen Bereich des zu bewertenden Grundstücks befindet, wird die Nutzung der Fläche als Garten durch die Baulast nicht beeinträchtigt. Dieser Bereich ist dem städtebaulichen Außenbereich i. S. d. § 35 BauGB zuzuordnen und ist damit grundsätzlich von der Bebauung freizuhalten.

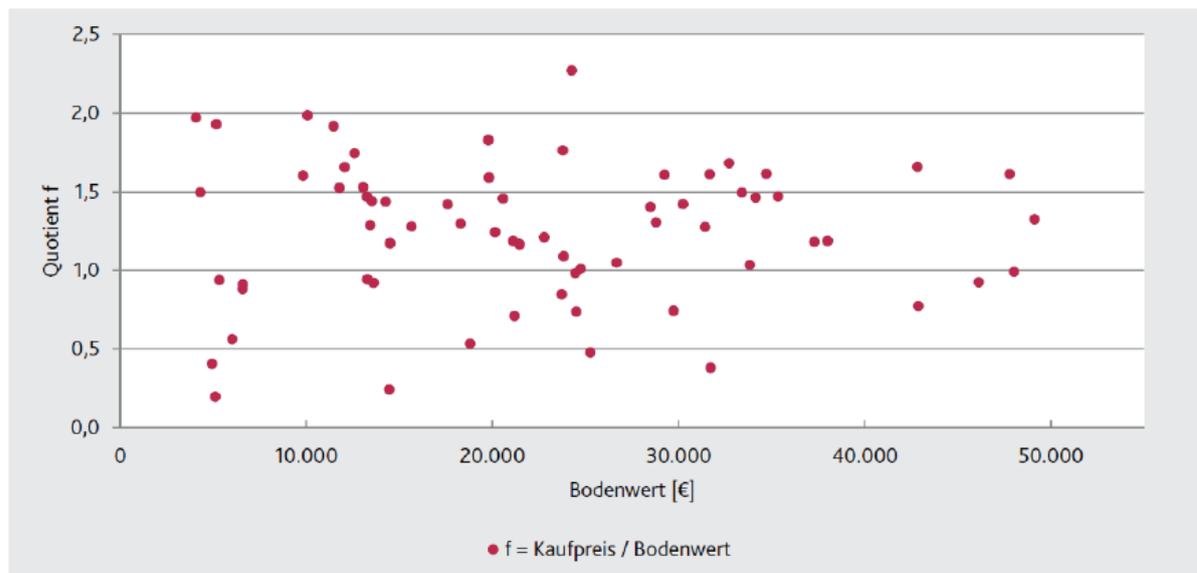
Die Stichprobe umfasst rd. 128 Kauffälle. Die Auswertung des Oberen Gutachterausschusses hat gezeigt, dass die Kaufpreise für derartige Immobilien überwiegend in Höhe des einfachen bis doppelten Bodenwerts lagen (vgl. nachfolgende Grafik aus [10], 2015, Seite 210).

Abb. 8.3-3: Wert der Immobilien „nahe Liquidation“ in Abhängigkeit des Bodenwerts

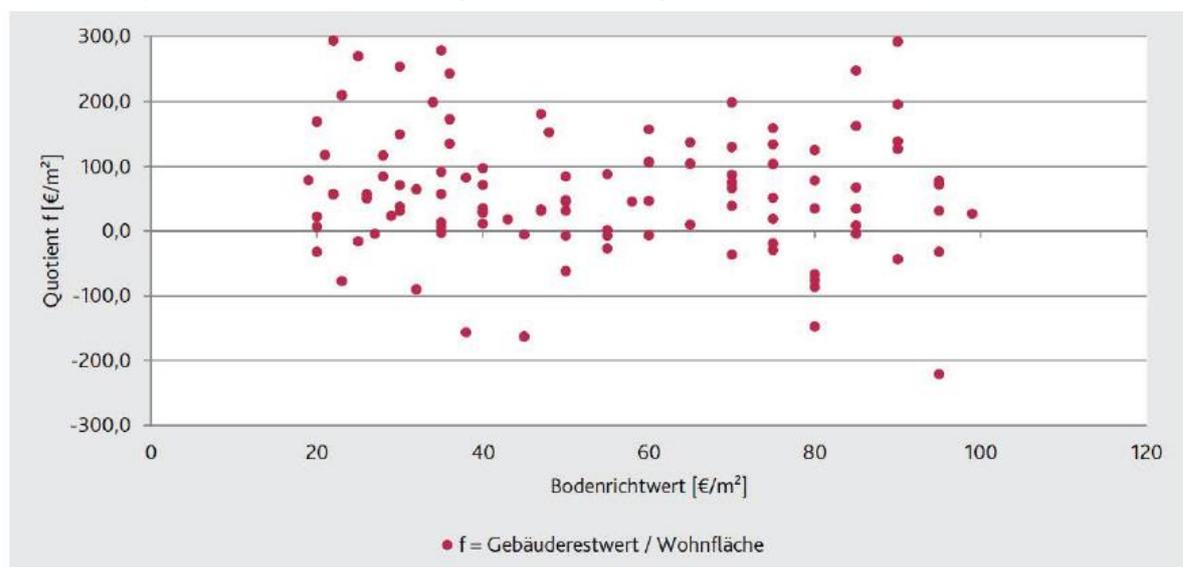
Die Stichprobe beinhaltet zu einem großen Teil Immobilien, die – wie auch das Bewertungsobjekt – rein unter dem technischen Blickwinkel betrachtet noch instandgesetzt werden konnten. Die o.g. Grafik zeigt, dass den Gebäuden überwiegend noch ein Wertanteil beigemessen wurde. Die positiven Gebäudewertanteile lagen – ausgehend vom Bodenwert – durchschnittlich bei rd. 100 € je Quadratmeter Wohnfläche (Spanne 0 bis 300 €/m<sup>2</sup> - vgl. auch nachfolgende Grafik aus [10], 2015, Seite 210).

Abb. 8.3-2: Wert der aufstehenden Gebäude

Unter Berücksichtigung der wertbestimmenden Merkmale des Bewertungsobjekts halte ich vorliegend einen Gebäuderestwert in Höhe von rd. 50 €/m<sup>2</sup> Wohnfläche für marktgerecht.

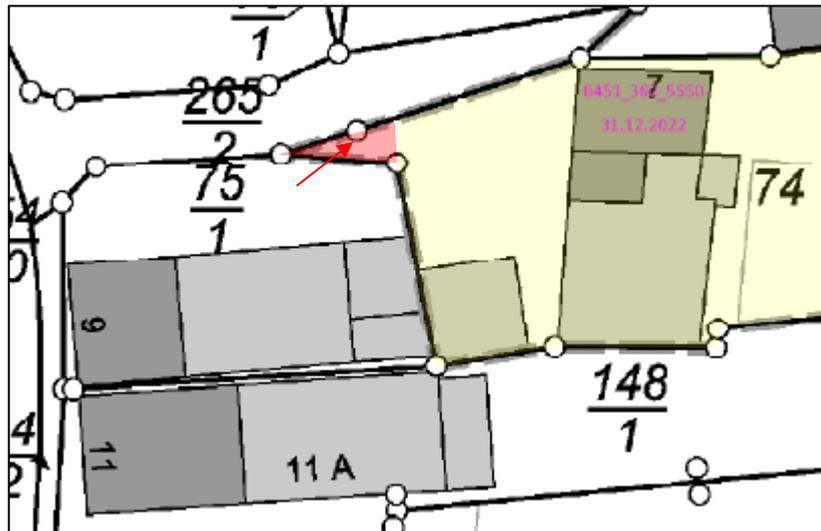
Flurkartenauszug

Da die Begründung des Rechts jedoch nur für die in der nachfolgenden Flurkarte dargestellte rot markierte Fläche Sinn ergibt, da nur über diese Fläche die an der Grundstücksgrenze auf dem Nachbargrundstück errichtete Garage angefahren werden kann, wird dies für die nachfolgende Wertermittlung entsprechend unterstellt.

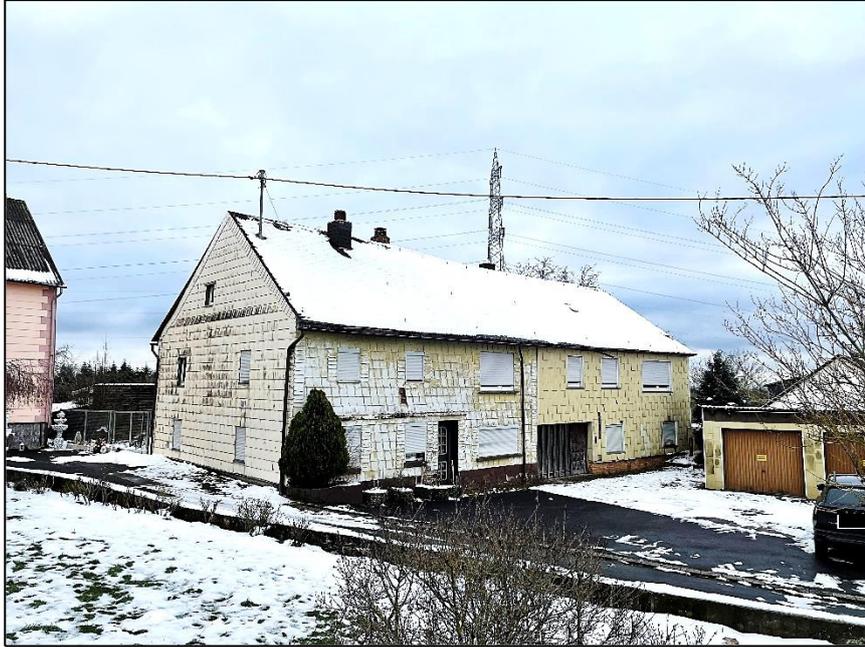
Bild 1: Ansicht des Bewertungsobjekts von Nordwesten

Gebäudeart:	Wohnhaus mit Anbau; zweigeschossig, nördlicher Bereich unterkellert (ca. 1,5 m lichte Kellerraumhöhe); das Dachgeschoss ist nicht ausgebaut
Baujahr:	vor 1920 (gemäß sachverständiger Einschätzung); 1957 Ausbau eines Teils der Wirtschaftsgebäude zu Wohnzwecken und Erweiterung und Abriss/Neuerrichtung von Stallungen (südlicher Bereich); 1976 Teilumbau des Scheunengebäudes zu Wohnzwecken
Außenansicht:	vorgehängte Fassade (Eternit) – erhebliche Schäden (siehe auch Anlage 3, Bilder 1 und 4)

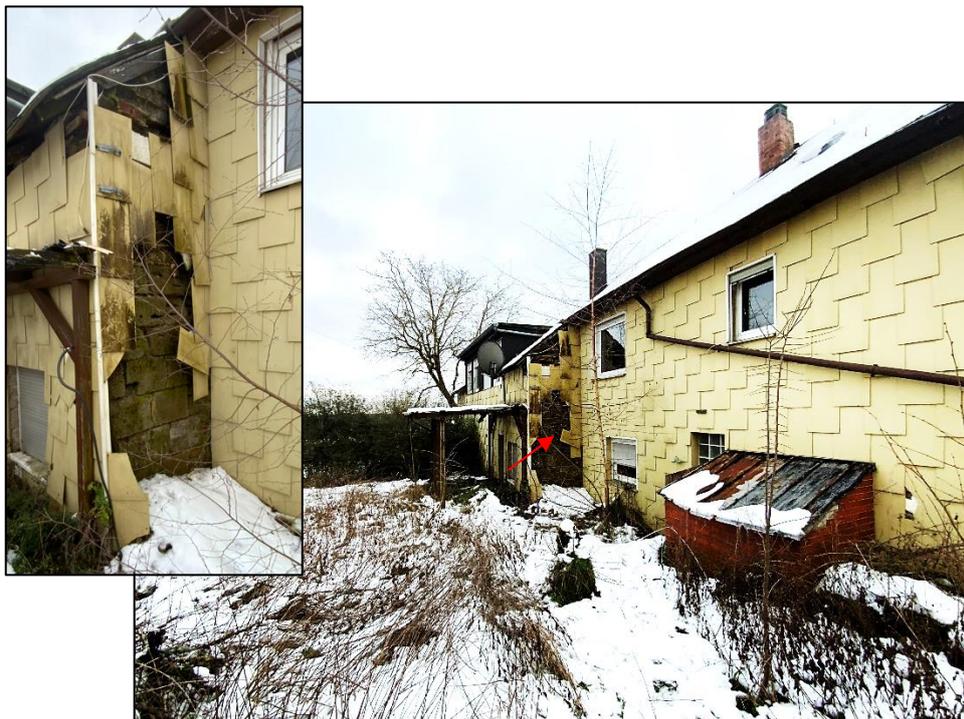
Bild 4: Blick auf die rückseitige Fassade von Norden mit schadhafter Außenverkleidung des Gebäudes und erheblicher Durchfeuchtung des Mauerwerks

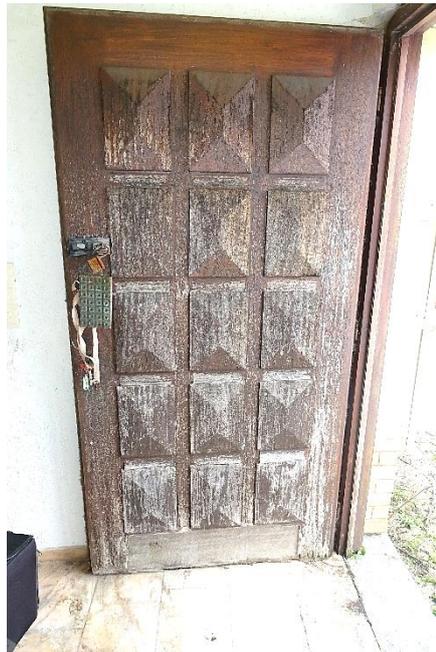
Türen:	<u>Eingangstür:</u> Holztür (siehe Anlage 3, Bild 5) mit feststehendem Seitenteil (massiver Unterhaltungstau)
	<u>Zimmertüren:</u> einfache Türen aus Holzwerkstoffen; Holzzargen (Unterhaltungstau und tlw. massive Schäden)
Sanitäre Installation	
Bad:	<u>Bad:</u> eingebaute Wanne, WC, Waschbecken; überalterte Ausstattung und Qualität (1970er Jahre), farbige Sanitärobjekte, Entlüftung über Fenster (Anlage 3, Bild 7)
Baumängel / Bauschäden	erhebliche Feuchtigkeitsschäden in fast allen Räumen, tlw. Pilzbefall, Rissbildung im Erdgeschoss
wirtschaftliche Wertminderungen:	mangelnde Raumhöhen (im Flur im EG < 2,1 m)

Bild 5: Nebeneingangstür (Anbau - ehemalige Scheune)

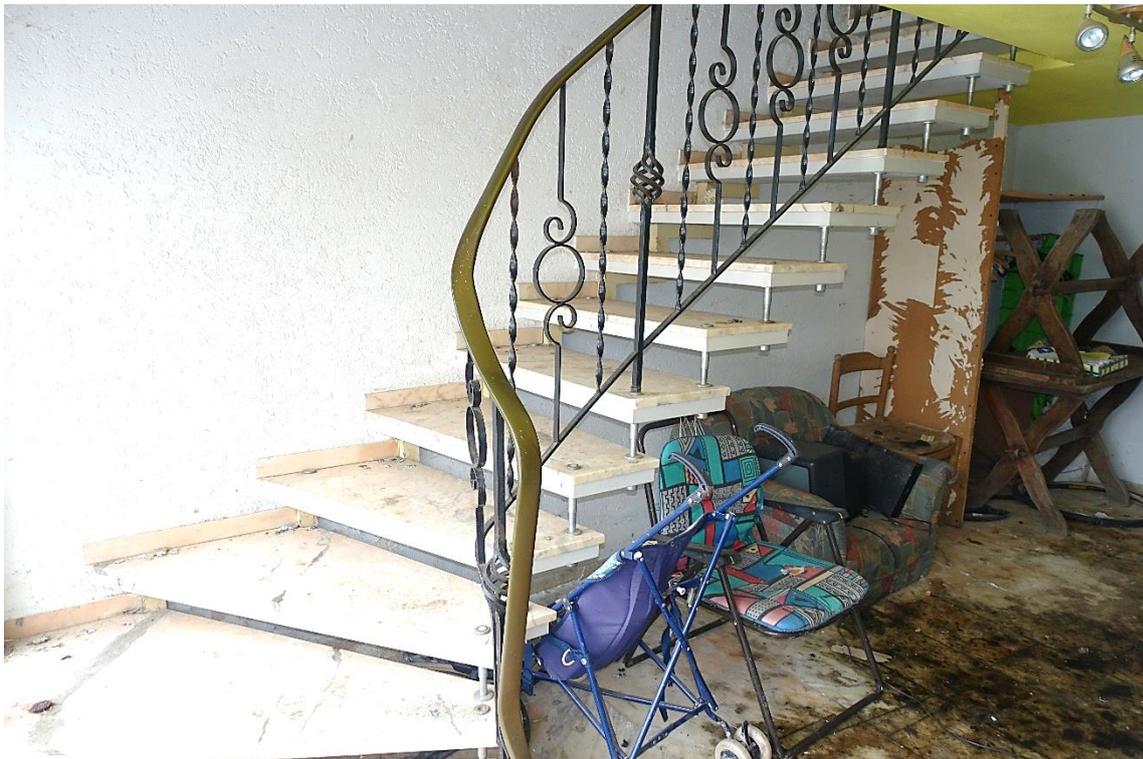
Konstruktionsart:	Massivbau
Fundamente:	Bruchstein und Beton
Keller:	Bruchsteinmauerwerk
Umfassungswände:	Bruchsteinmauerwerk, tlw. Holzfachwerk mit Ausmauerung (Haupthaus)
Innenwände:	Mauerwerk
Geschossdecken:	Stahlbeton-/Trägerdecken und Holzbalkendecken, im Bereich des Anbaus durch einen massiven Schaden am Dach zum Teil erhebliche Feuchtigkeitsschäden im Deckenbereich zwischen der Obergeschossebene und dem Dachgeschoss (östlicher Teil des Anbaus)
Treppen:	<u>Kellertreppe:</u> Bruchstein (Anlage 3, Bild 15)
	<u>Geschosstreppen:</u> <u>Hauptgebäude:</u> Holzkonstruktion, Holzgeländer (Anlage 3, Bild 16) <u>Anbau:</u> Stahlkonstruktion mit Stufen aus Stein, schmiedeeisernes Geländer (Anlage 3, Bild 6)
	<u>Treppe zum Dachraum:</u> Holzstiege (Haupthaus)

Bild 6: Treppe zum Obergeschoss (Anbau)

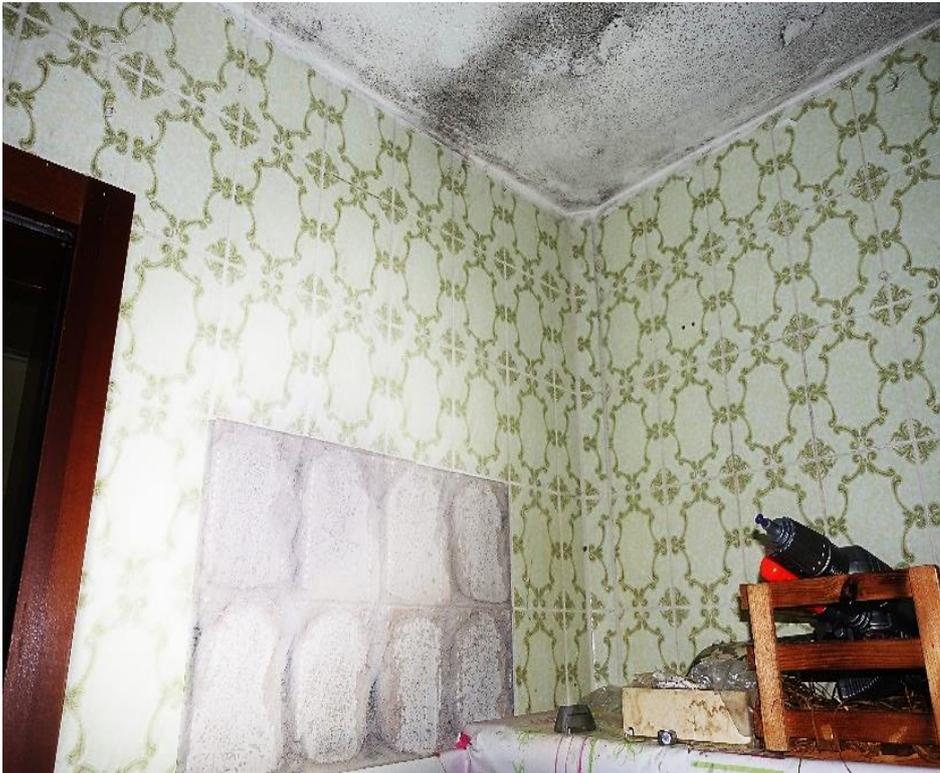
Bild 8: fehlende Wandfliesen und Stockflecken im Deckenbereich des Bades

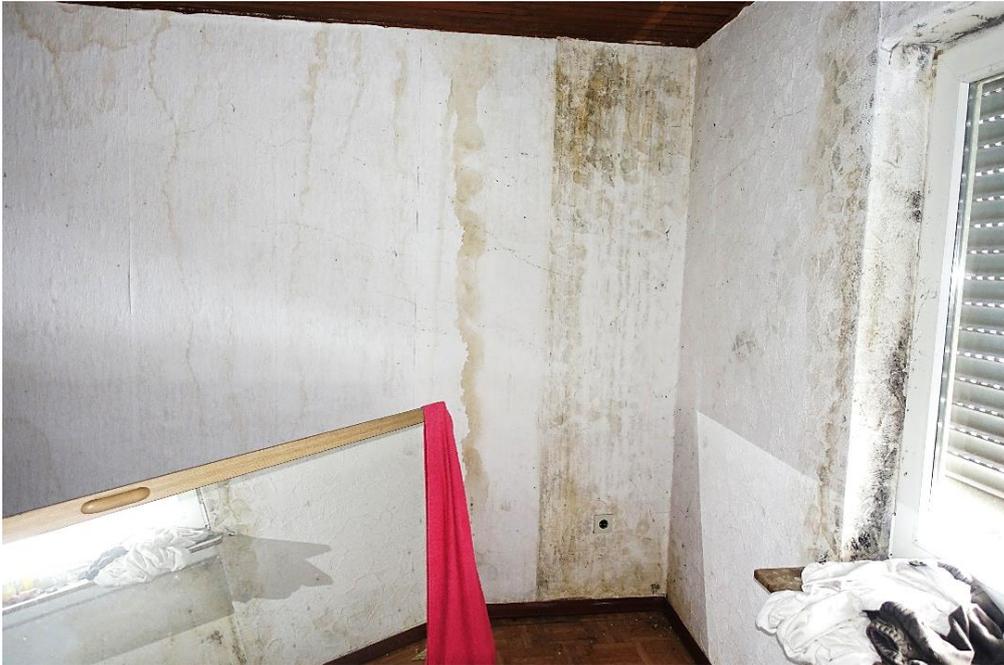
Bild 9: durchfeuchtete Wand aufgrund der schadhaften Dachhaut (s. Bild Nr. 12)

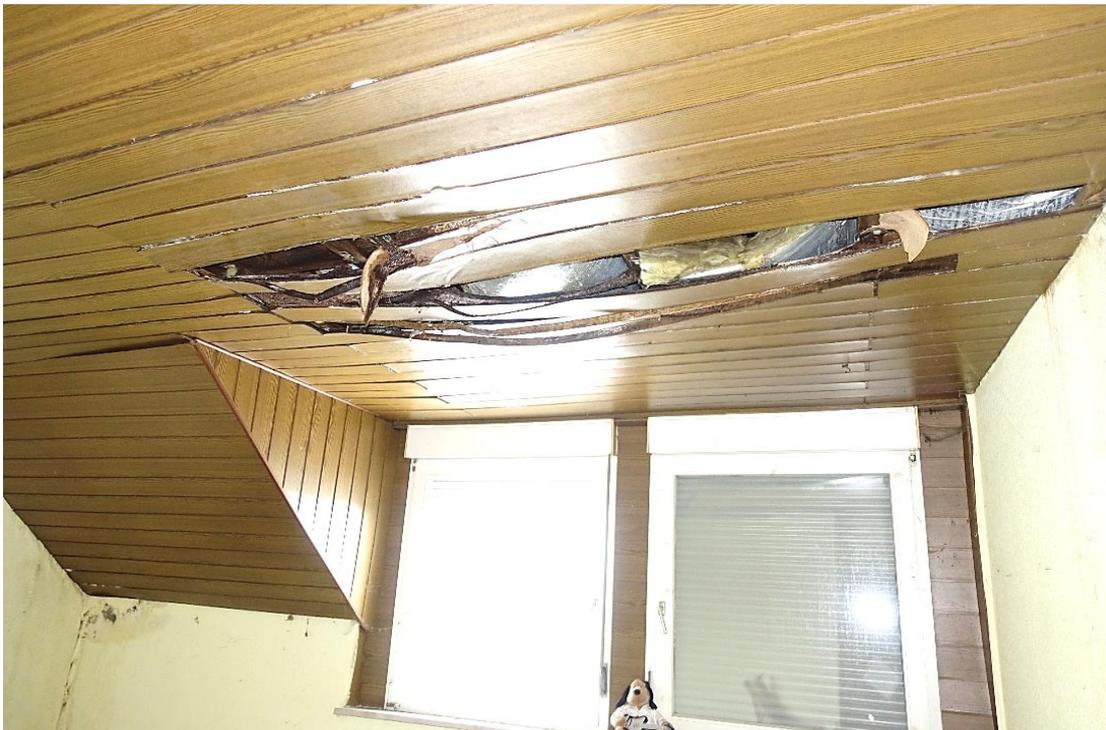
Bild 10: Feuchtigkeitsschäden aufgrund des schadhaften Daches

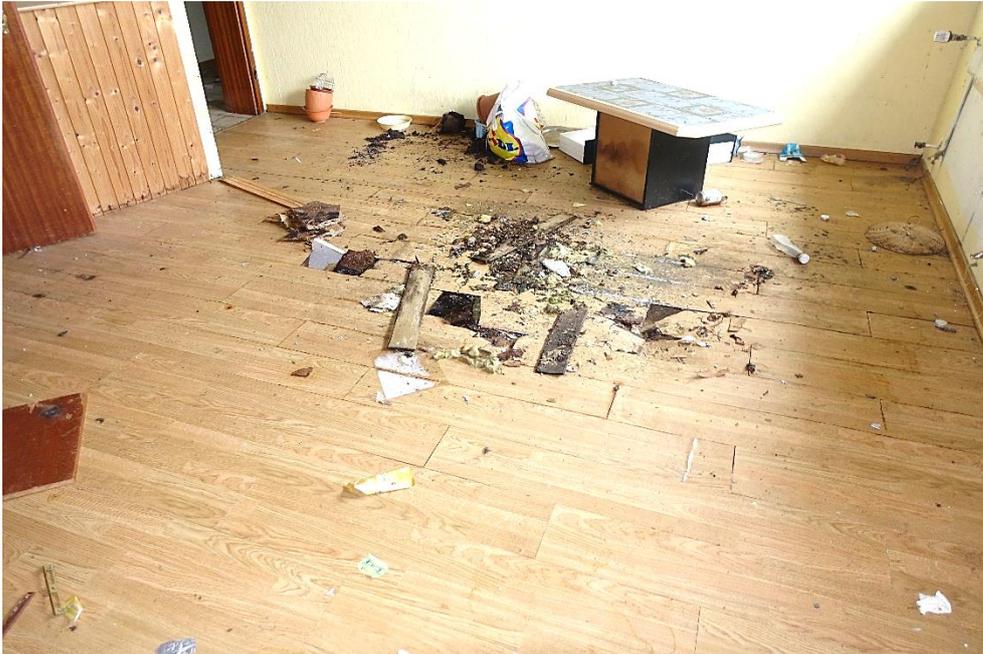
Bodenbeläge:	Steinplatten, PVC, tlw. Textilbelag, tlw. Laminat (tlw. mit erheblichen Feuchtigkeitsschäden, siehe Anlage 3, Bild 11)
Bad:	Fliesen
Küche:	Fliesen
Wandbekleidungen:	einfache Tapeten auf Putz; im Treppenraum im Erdgeschoss tlw. Putzschäden auf Grund eines Feuchtigkeitsschadens im darüber liegenden Bad
Bad:	Fliesen raumhoch (tlw. fehlende Fliesen)
Küche:	Fliesen an Objektwand; sonst Rauputz
Deckenbekleidungen:	überwiegend Paneele; im Treppenraum im Erdgeschoss schadhafter Deckenputz vermutlich durch einen Wasserschaden im darüber liegenden Bad; in den beiden östlich gelegenen Räumen der Obergeschosebene erhebliche Feuchtigkeitsschäden an den Deckenverkleidungen durch Niederschlagsfeuchtigkeit aus dem Dachraum (siehe Anlage 3, Bild 10)
Bad:	Deckenputz (Stockflecken im Bereich der Stahlträger s. Anlage 3 Bild Nr. 8)
Küche:	Styropor
Fenster:	Fenster aus Kunststoff mit Isolierverglasung; Rollläden aus Kunststoff (tlw. defekt)

Bild 11: Schädigung des Bodens aufgrund des schadhaften Daches

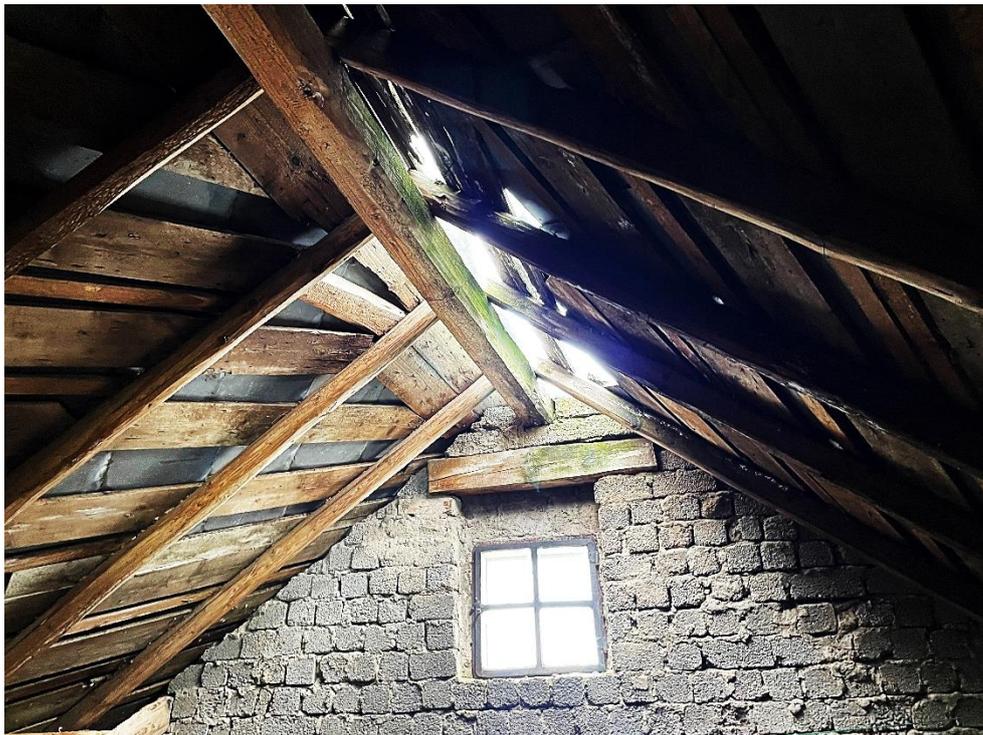
Dach:	<p><u>Dachkonstruktion:</u> Holzdach mit Aufbau (Gaube), tlw. Verdacht auf Schädlingsbefall)</p> <p><u>Dachform:</u> Satteldach</p> <p><u>Dacheindeckung:</u> Faserzementplatten (soweit erkennbar)</p> <p><u>Hinweis:</u> Es bestehen massive Schäden am Dach im südlichen Bereich des Anbaus. Dort ist die Dachbekleidung im Bereich des Firstes sowie an weiteren Stellen eingebrochen und es dringt von dort Niederschlagsfeuchtigkeit in den Speicherraum ein (siehe auch Anlage 3, Bild Nr. 12)</p>
-------	---

Bild 12: fehlende Dachbekleidung im südlichen Firstbereich des Anbaus

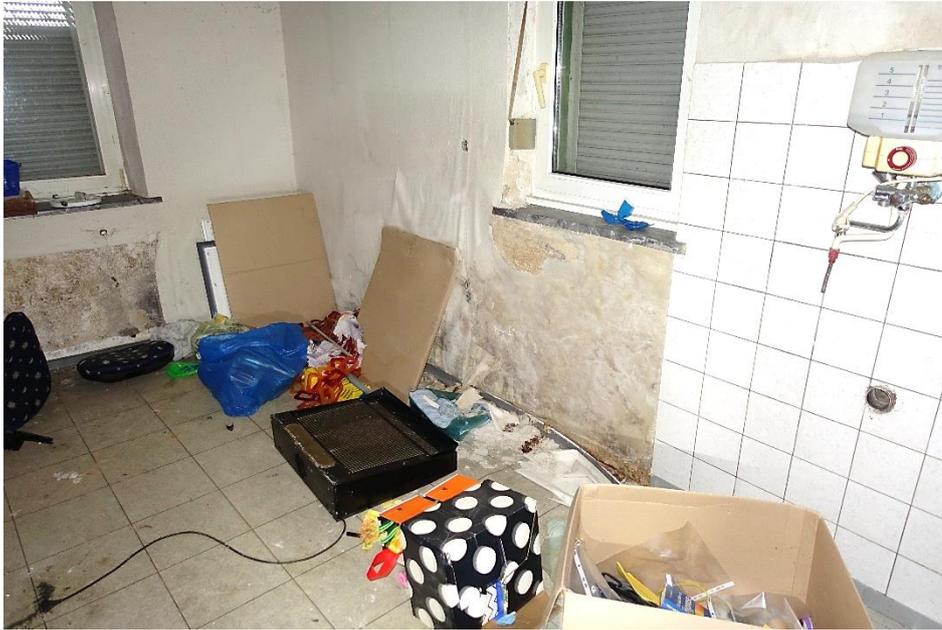
Wandbekleidungen:	einfache Tapeten auf Putz
Bad:	Fliesen raumhoch, im Vorraum Holzvertäfelungen
Küche:	Fliesen an Objektwand; sonst Tapeten (tlw. abplatzender Putz aufgrund eindringender Feuchtigkeit, Anlage 3, Bild 13)
Flur:	keine Wandbekleidung
Deckenbekleidungen:	Putz, tlw. mit Raufaser
Bad:	Styropor
Küche:	Deckenputz
Flur:	Paneele im Dachgeschoss, im Erdgeschoss Raufaser
Fenster:	Fenster aus Kunststoff mit Isolierverglasung; Rollläden aus Kunststoff (tlw. defekt)
Flur:	Glasbausteine
Türen:	<u>Eingangstür:</u> Kunststofftür mit Lichtausschnitt (lässt sich nicht öffnen)
	<u>Zimmertüren:</u> einfache Türen aus Holzwerkstoffen; Holzzargen (Unterhaltungsstau)
Sanitäre Installation	
Bad:	<u>Bad:</u> ebenerdige Dusche, WC, Waschbecken; einfache Ausstattung und Qualität (Einbau 1980er Jahre), farbige Sanitärobjekte, Entlüftung über Fenster (Anlage 3, Bild 14)
Bauschäden und Baumängel:	teilweise massive Feuchtigkeitsschäden und Durchfeuchtungen des Mauerwerks durch eindringende Feuchtigkeit, insbesondere im Bereich der östlichen Fassade und den angrenzenden Räumen; die Feuchtigkeit dringt dort teilweise bis zu den Innenwandbereichen vor und steigt im Mauerwerk auf; tlw. Rissbildungen im Mauerwerk; tlw. Verdacht auf Holzschädlingsbefall im Speicherraum

Bild 13: Küche im Erdgeschoss des Haupthauses mit Feuchtigkeitsschäden im Wandbereich
