Gutachten über den Verkehrswert

i. S. d. § 194 Baugesetzbuch

Mehrfamilien-Wohnhaus
Neptunstraße 7
66954 Pirmasens

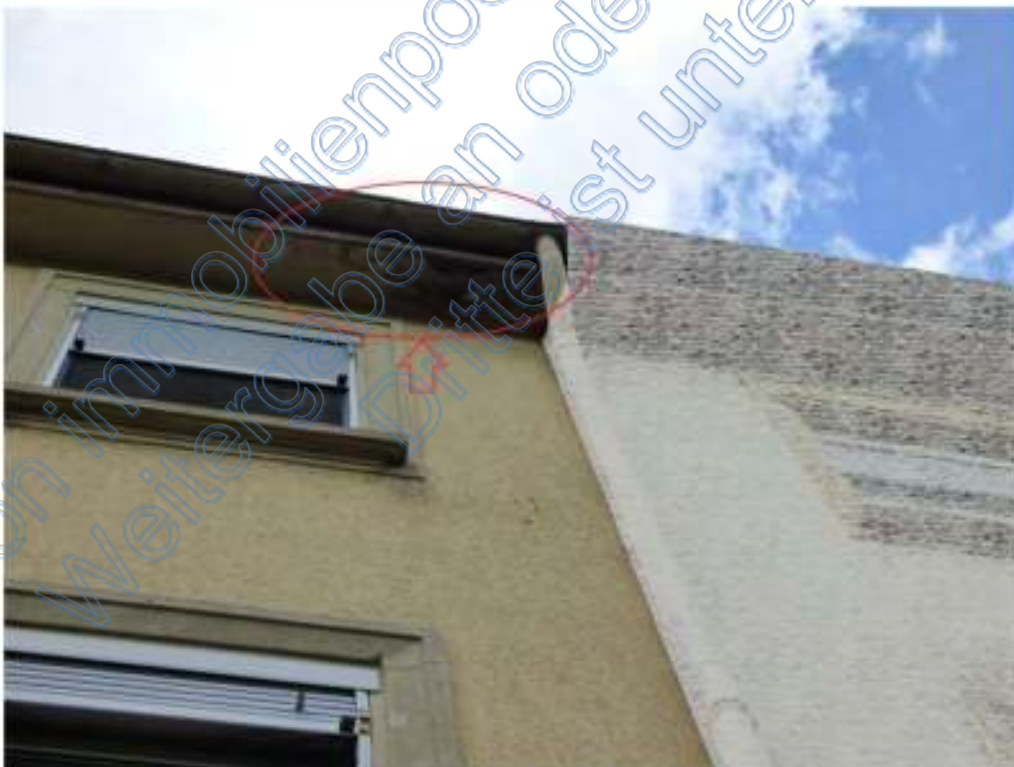
Bild 4: Wasserschaden; vermutlich mangelnde Dachentwässerung

Dach: leicht Befall durch Holzwurm.
Die Dachentwässerung ist im rückwärtigen Bereich mangelhaft

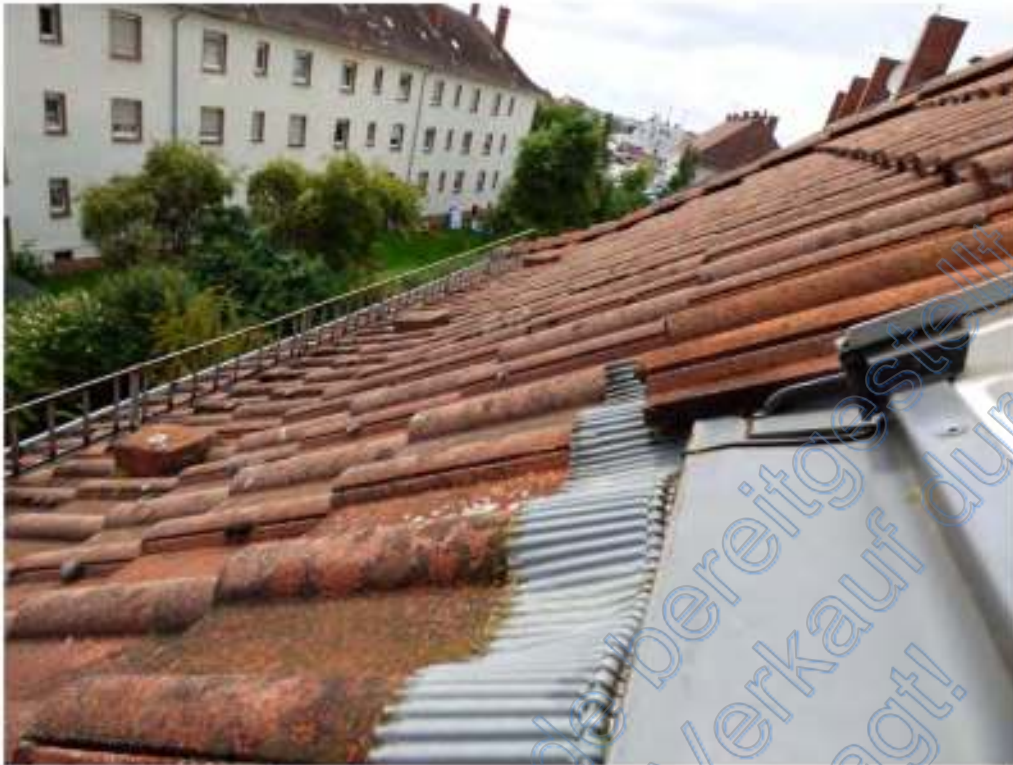
Bei einem früheren Ortstermin im Jahre 2022 regnete es. An zwei Stellen im Dachgeschoss waren damals Tropflecken ersichtlich, die auf kleine Undichtigkeiten in der Dacheindeckung schließen ließen. Die Dacheindeckung konnte aufgrund der Gebäudehöhe nicht genauer begutachtet werden. Auch waren im Inneren bei der aktuellen Ortsbesichtigung keine Fehlstellen ersichtlich, die Eindeckung wurde aber auch nicht erneuert.

Bild 5: Dacheindeckung (Bereich Süd)

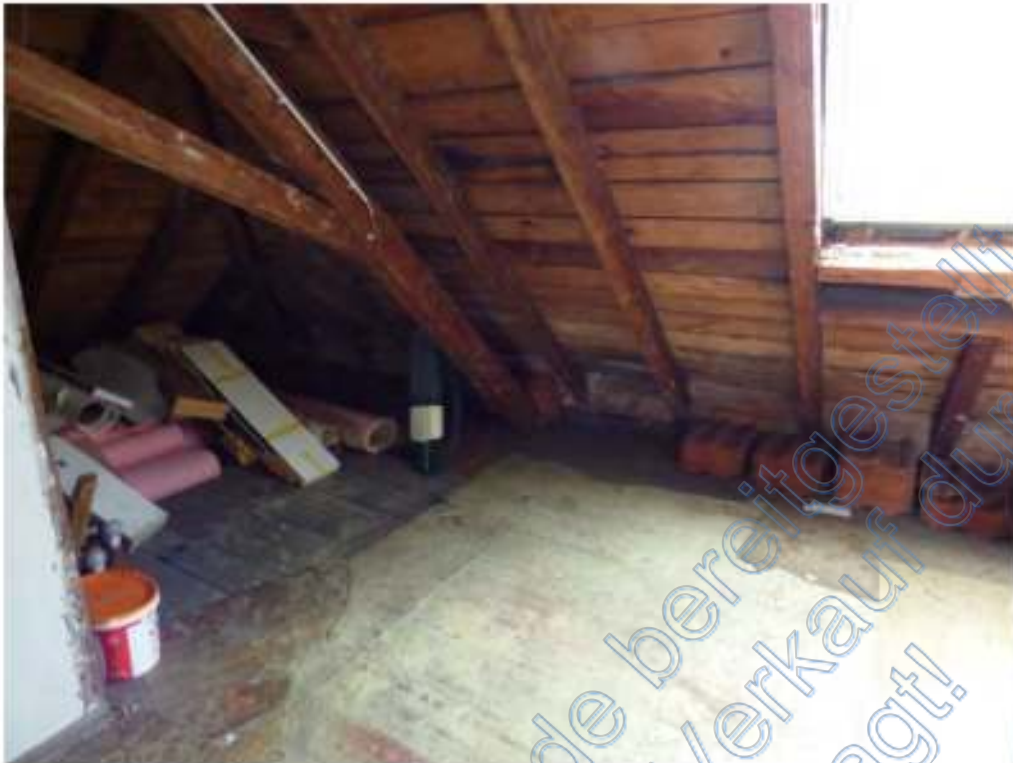
Dächer: geneigtes Dach als Walmdach
 Konstruktion in Holz

Bild 7: Dachkonstruktion

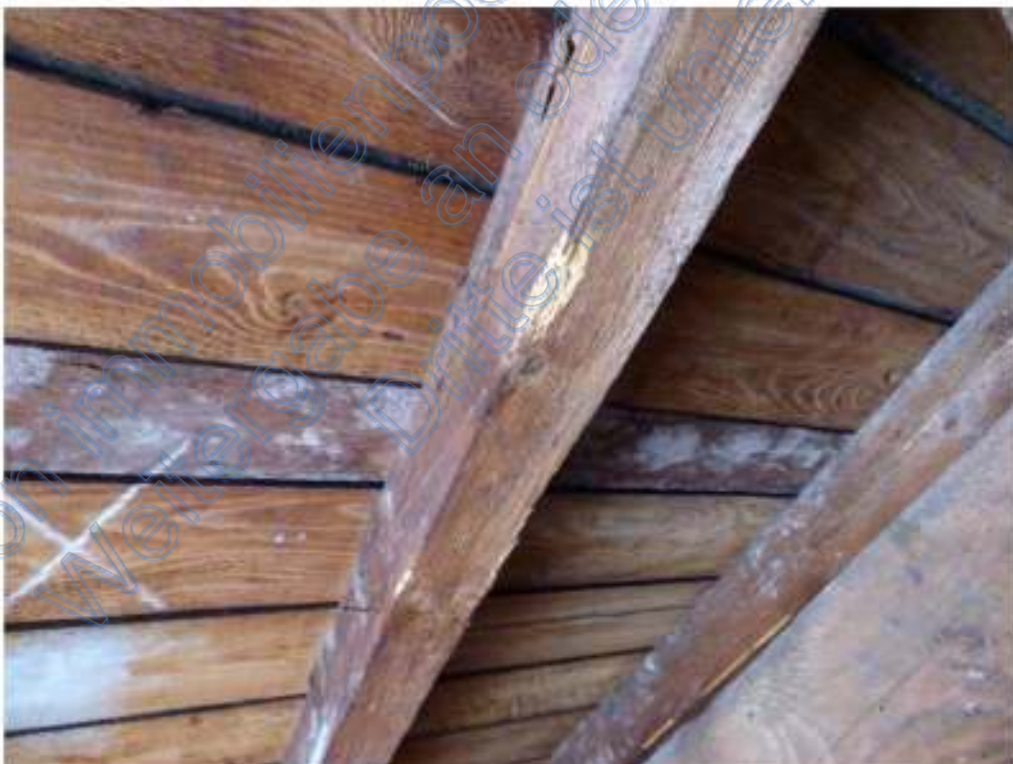
Bild 8: vereinzelt Holzwurm in der Dachkonstruktion

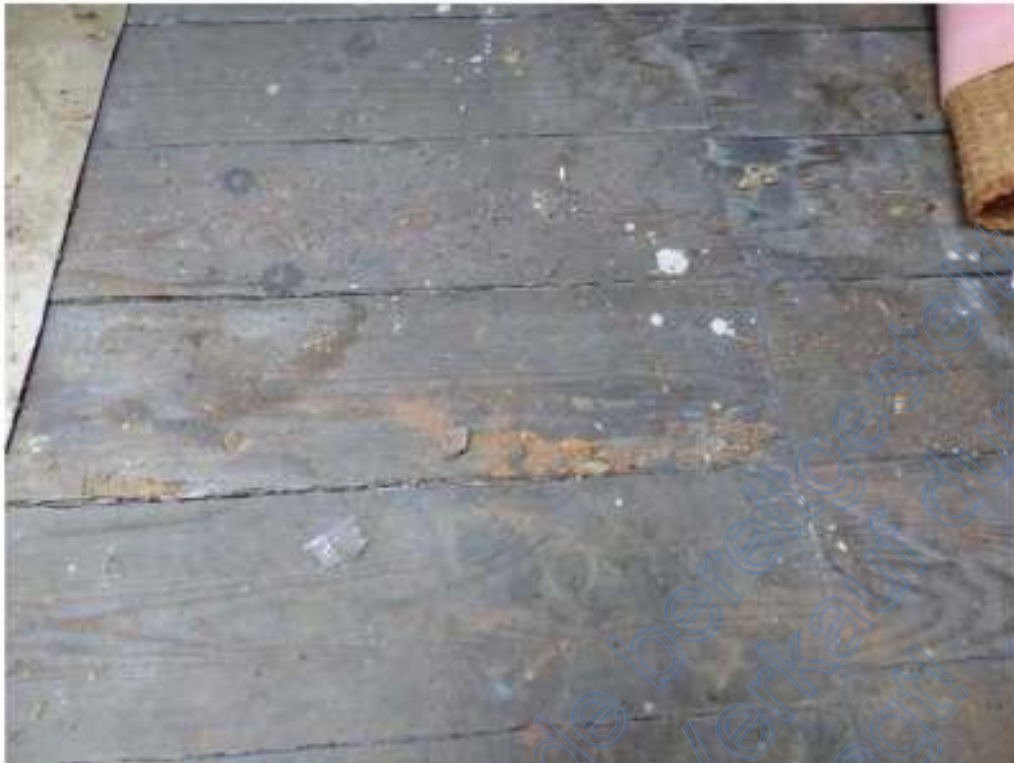
Bild 9: vereinzelt Holzwurm in der Dachbodenverkleidung

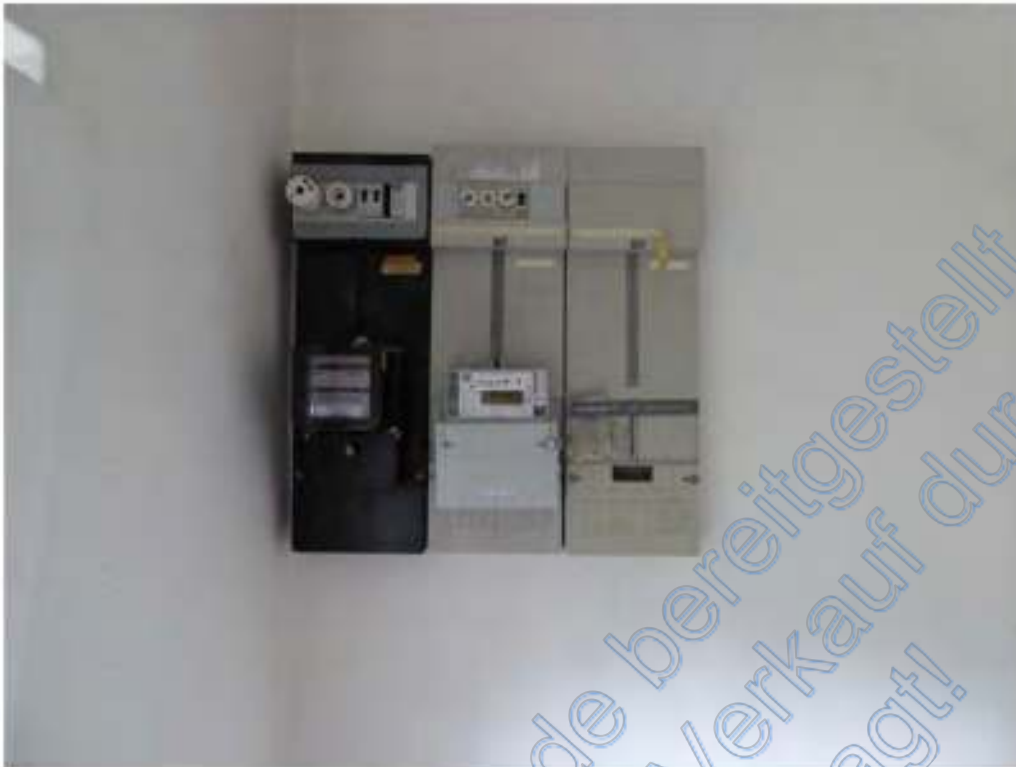
Bild 11: Stromzählerkasten mit Vorsicherung zu den Wohnungen im 1. und 2. OG

Elektro: Die Stromzählereinrichtungen mit den Versicherungen für die Wohnungen sollten von einem Elektrofachbetrieb überprüft werden.

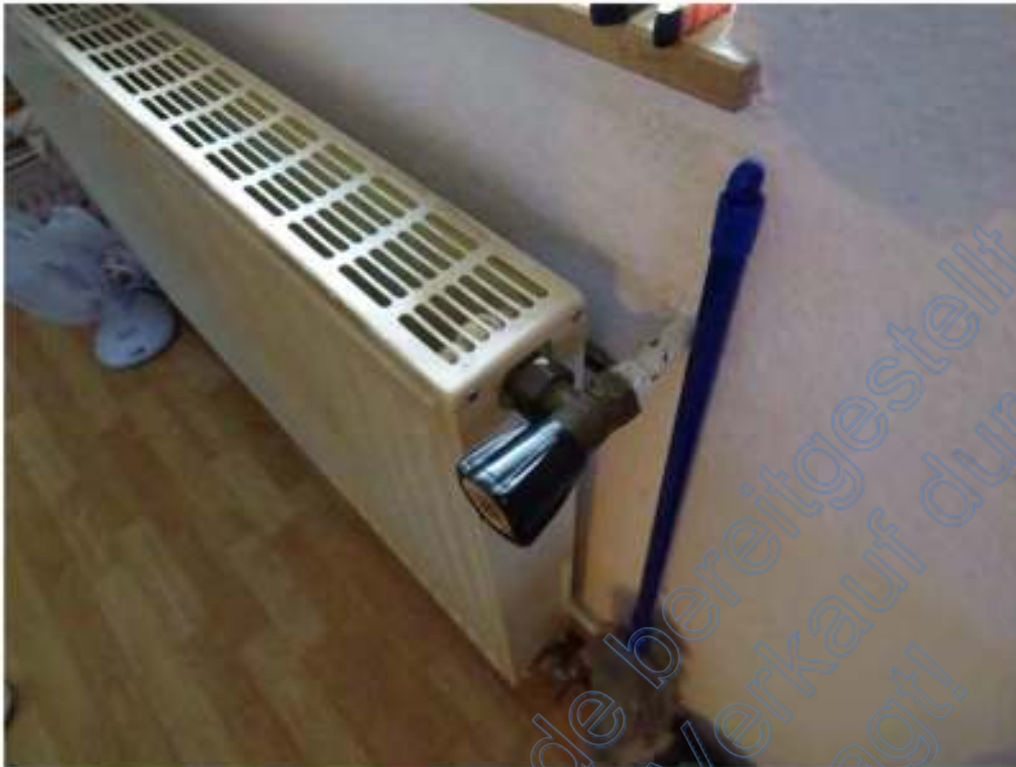
Bild 21: teilweise keine Thermostatköpfe

Heizung und Warmwasser: An manchen Heizkörpern sind teilweise keine Thermostatköpfe montiert.

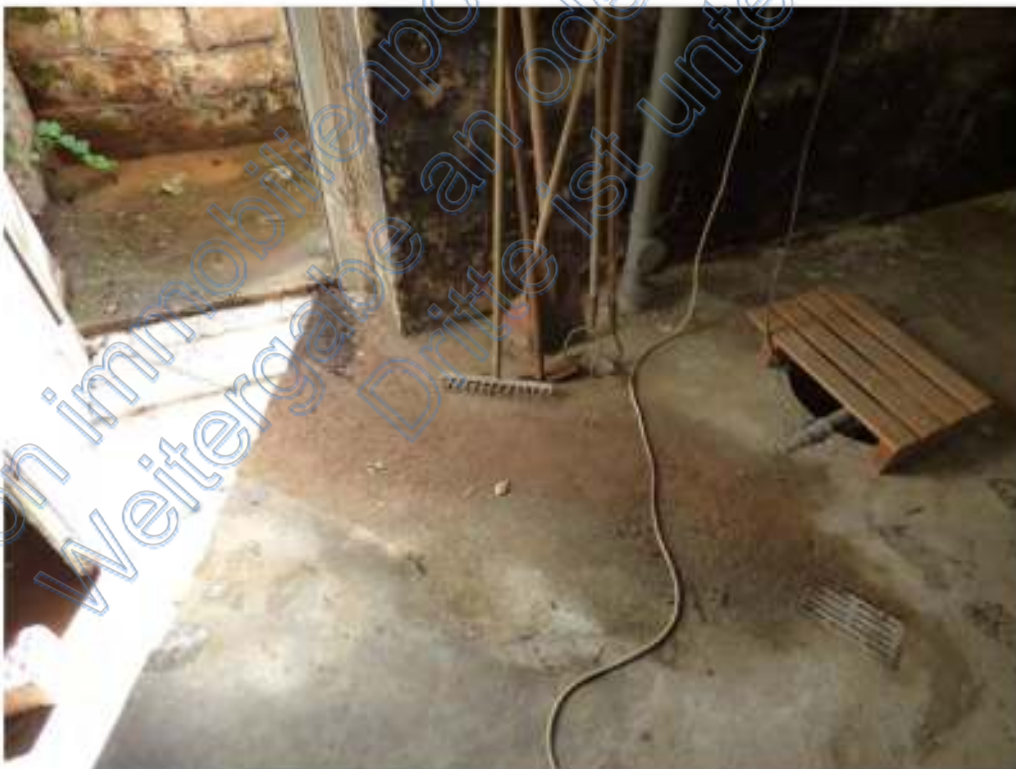
Bild 28: Eindringende Feuchtigkeit in den ehemaligen Tankraum

Zur Frontseite sind drei Kellerfenster auf Höhe des Straßenniveaus vorzufinden. Baujahresgemäß sind die Wände im Keller feucht.

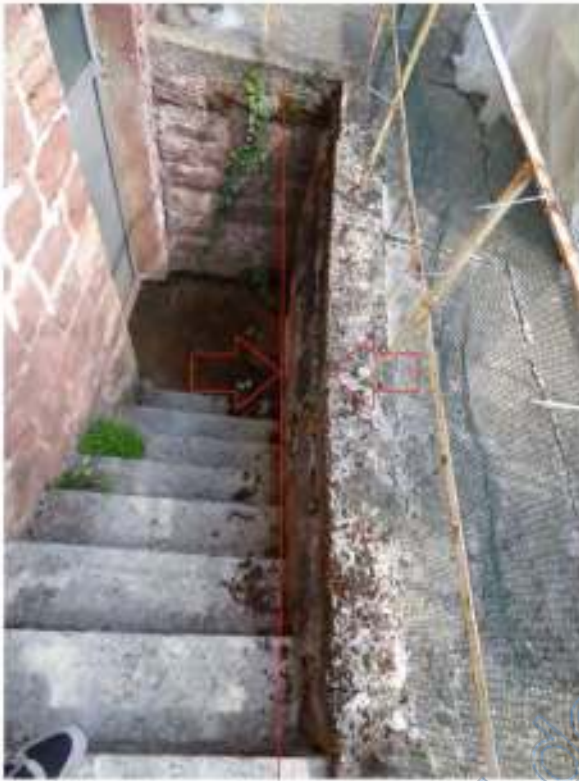
Die Wand, die den Zugang (Treppe) zu diesem Raumes vom anstehenden Erdreich abfängt, wölbt sich stark. Hier ist eine Sanierung erforderlich.

Bild 29: Zugang zum ehemaligen Tankraum über Außenber.; wölbende Stützwand

Kellergeschoß: baujahresgemäß feucht.
Die Wand des Kellerabgangs im Außenbereich beult sich auf. Die Wand ist neu zu errichten

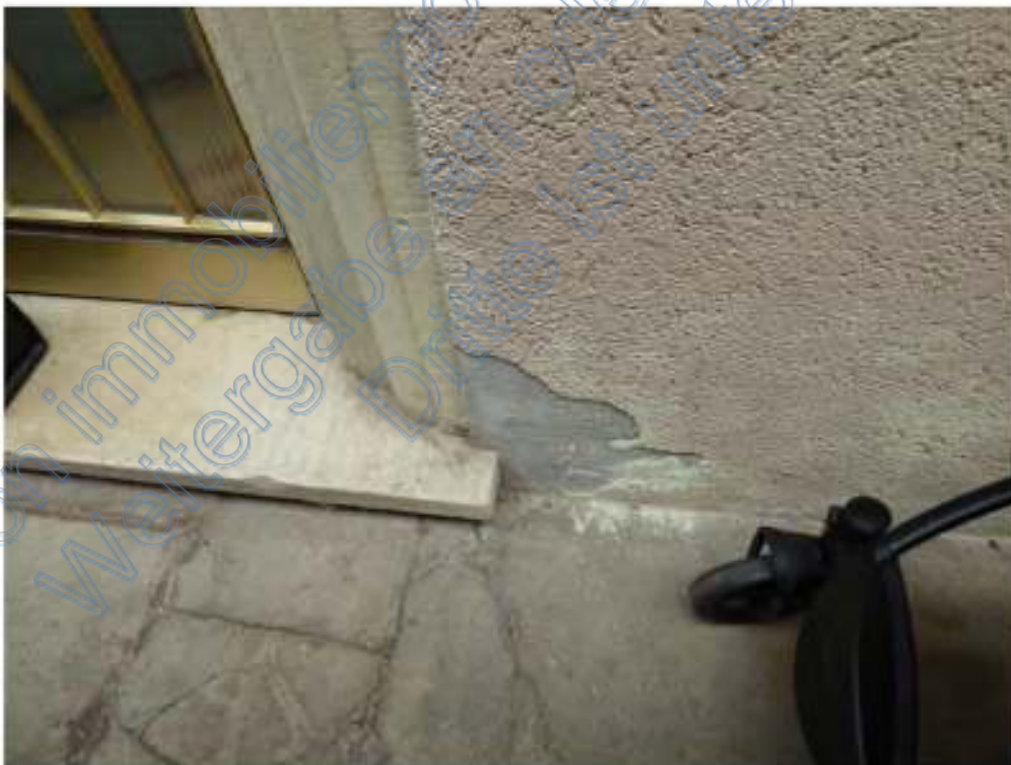
Bild 32: Mangel im Außenputz durch vermutlich aufsteigende Feuchtigkeit

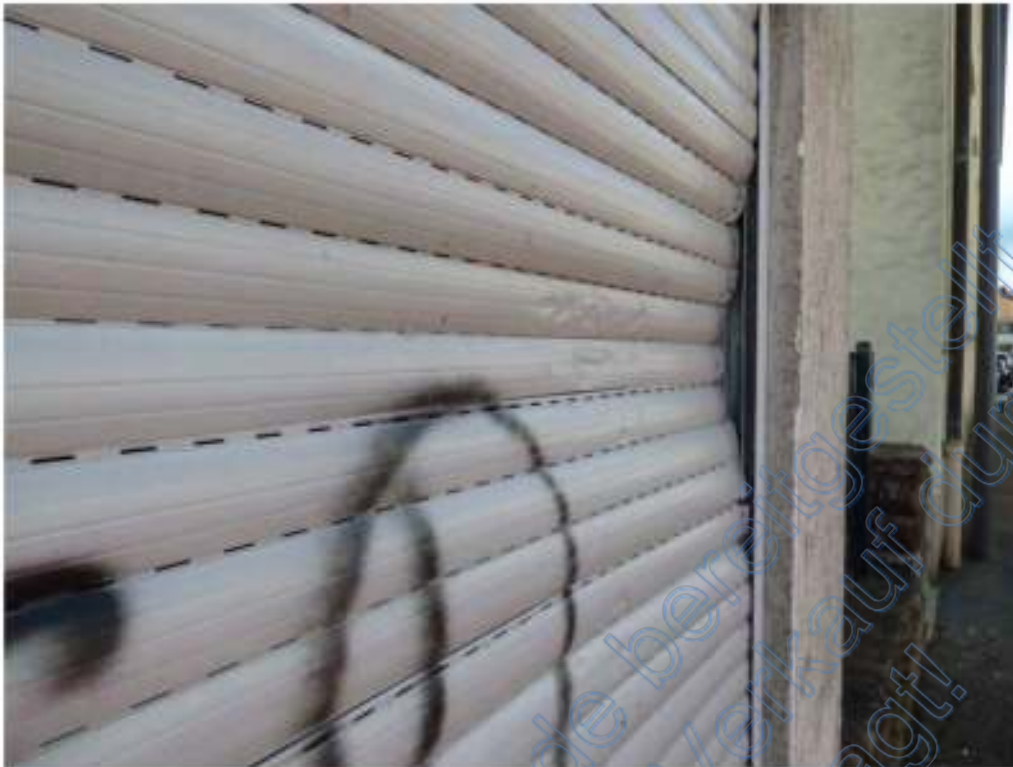
Bild 35: Beschädigter Kunststoffrollladen der Garage

Fenster/Türen: Das Garagentor ist in einem Bereich aus der Führungsschiene gedrückt worden.
