# Gutachten über den Verkehrswert

über ein Grundstück,  
bebaut mit einer  
Doppelhaushälfte

Feller Straße 1  
54317 Kasel

– Verkehrswertgutachten Nr. 2025 - 25 vom 01.12.2025 –

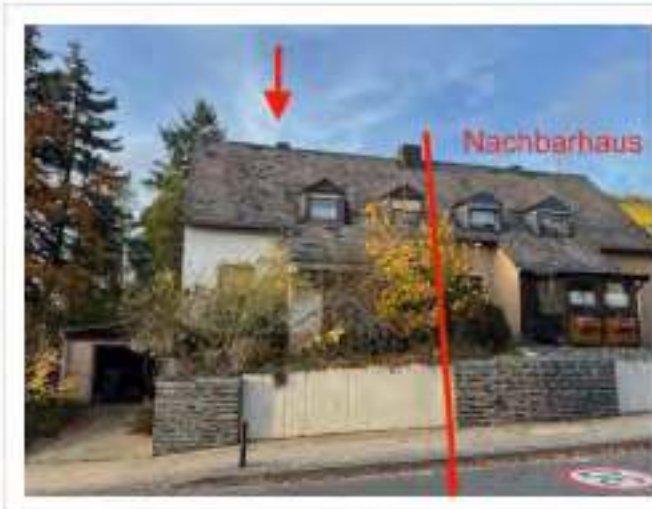
### Nr. 1

Aussenansicht

Die Außenansicht zeigt ein Gebäude mit erkennbarem Instandhaltungsschaden. Das Schieferdach mit Gauben erscheint altersgerecht mit mittlerem Verschleiß. Die Außenanlagen sind verwildert. Eine Garage ist vorhanden. Die sichtbare Ausstattungsqualität ist als einfach einzustufen. Das Baujahr wird auf 1950 geschätzt. Es handelt sich um ein einseitig angebautes Einfamilienhaus (linke Seite). Das rechte Haus ist nicht Bestandteil dieses Gutachtens. Es handelt sich um das Nachbarhaus!

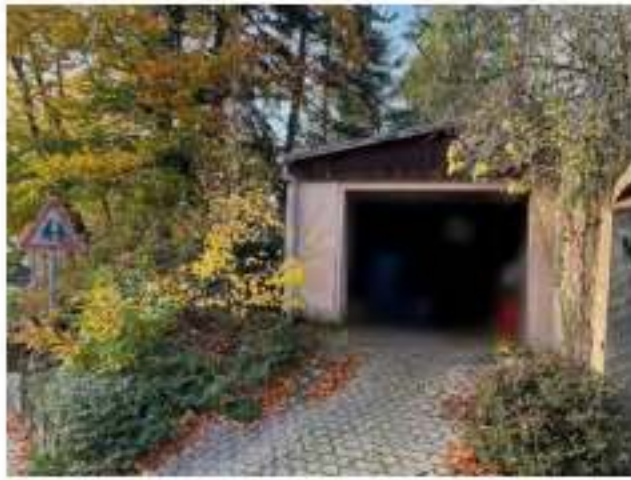
### Nr. 4

Zustand Garage

Die abgebildete Garage zeigt einen mittleren bis starken Verschleiß an Fassade und Holzbauteilen, die altersbedingt verschmutzt und verwittert sind. Dies deutet auf einen erheblichen Instandhaltungsschaden hin. Die Ausstattung ist als einfach zu bewerten, ohne erkennbare Modernisierungen. Das geschätzte Alter der Bausubstanz liegt bei ca. 50 bis 60 Jahren. Die gepflasterte Zufahrt weist leichten Verschleiß und mangelnde Pflege durch Laub und Moos auf. Die Einfahrt hat eine Neigung von ca. 10 %.

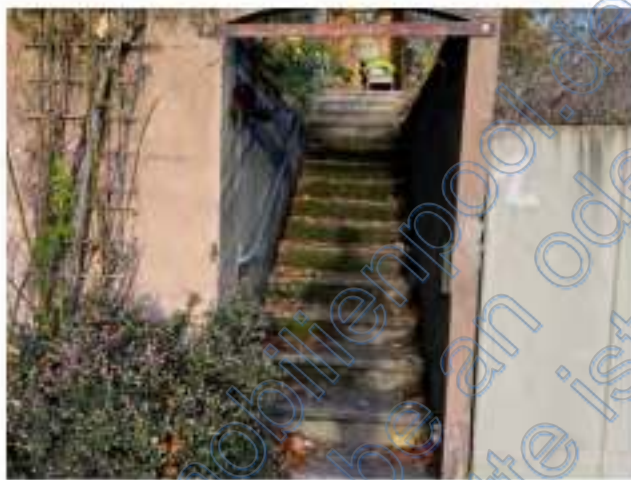
### Nr. 5

Zustand Zufahrt

Die Außentreppe aus Beton weist starken Verschleiß und erheblichen Instandhaltungsschaden auf. Stufen sind stark mit Moos und Laub bewachsen, was auf mangelnde Pflege und potenzielle Feuchtigkeitsschäden hindeutet. Das Geländer und der obere Metallträger zeigen deutliche Korrosion. Die Ausstattung ist als einfach zu bewerten. Das Alter wird auf mehrere Jahrzehnte geschätzt, ohne erkennbare Modernisierungen.

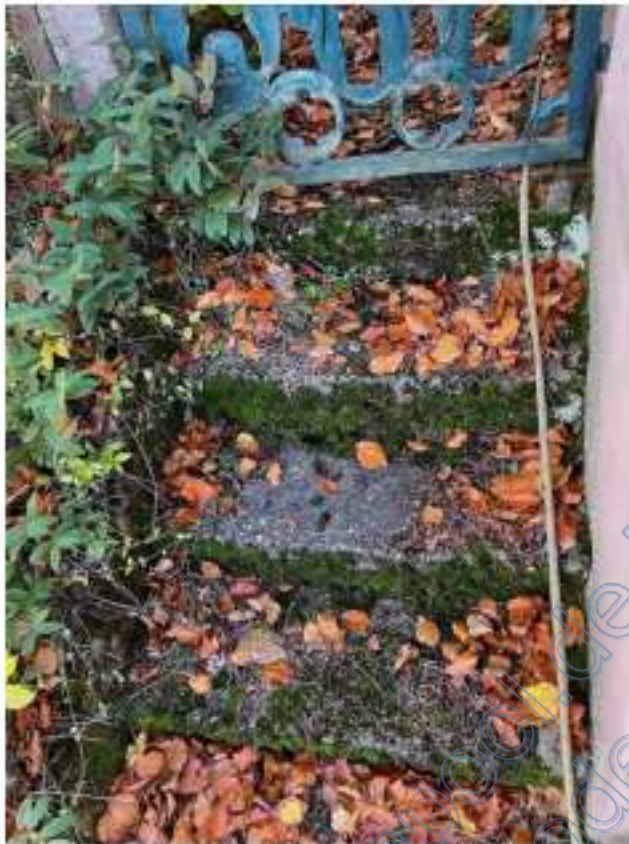
### Nr. 6

Zustand Außenanlagen (Treppe zum Eingang)

Starker Verschleiß und erheblicher Instandhaltungsschaden an der Außentreppe und dem Metalltor. Die Betonstufen sind stark vermoost und laubbedeckt, was auf mangelnde Pflege, erhöhte Rutschgefahr und potenzielle Feuchtigkeitsprobleme hindeutet. Das Tor zeigt Korrosion und Farbabplatzungen. Die Ausstattungsqualität ist als einfach zu bewerten. Hohes Alter der Komponenten, keine Modernisierungen erkennbar.

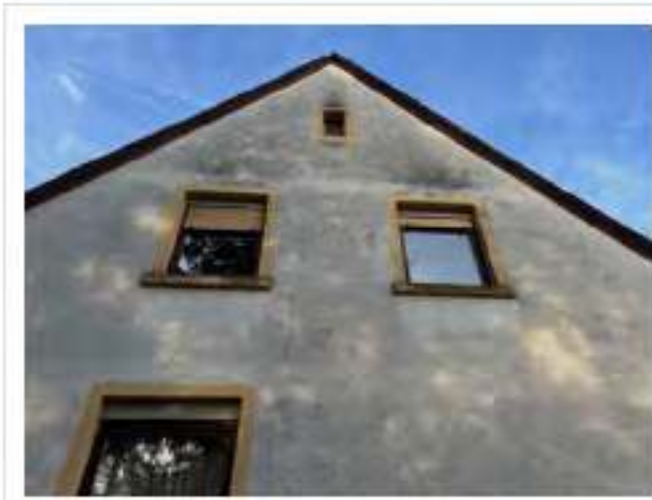
### Nr. 8

Zustand Fassade

Die Giebelfassade weist mittleren Verschleiß auf, erkennbar an starken Verschmutzungen, Algenbefall und feinen Haarrissen im Rauputz, was einen Renovierungsbedarf indiziert.

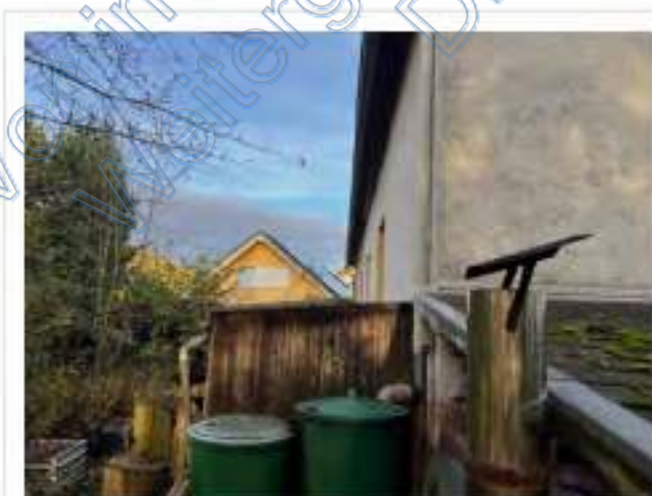
### Nr. 10

Zustand Garten

Die Außenanlagen weisen einen deutlichen Instandhaltungstau auf. Die Holzkonstruktion ist stark verwittert und renovierungsbedürftig.

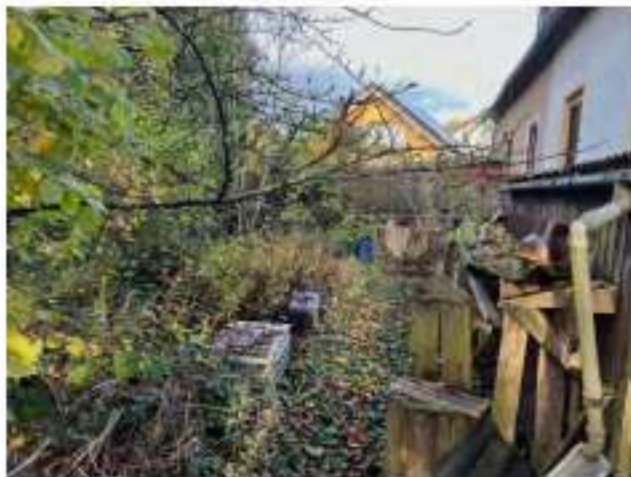
### Nr. 11

Zustand Garten

Die Gartenanlage präsentiert sich stark verwildert mit dichtem Bewuchs und Laubfall, was auf einen erheblichen Pflege- und Instandhaltungstau hindeutet. Die Ausstattungsqualität der Außenanlagen ist als einfach zu bewerten, ohne erkennbare Modernisierungen. Dieser Zustand erfordert erhebliche Kosten für Rodung, Entsorgung und Neugestaltung, was den Verkehrswert der Immobilie negativ beeinflusst.

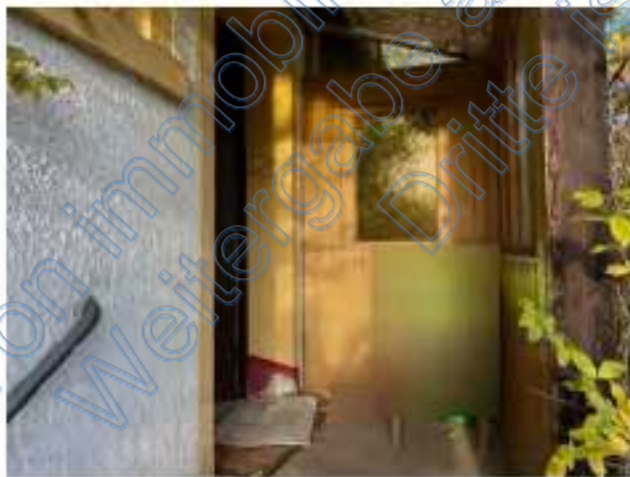
Nr. 18

Der Eingangsbereich weist erheblichen Instandhaltungstau auf. Holzverkleidung und Fensterrahmen zeigen starken Verschleiß, Farbabplatzungen und Verwitterung, was auf einfache Ausstattungsqualität und fehlende Modernisierung hindeutet. Die transparente Bedachung ist verschmutzt und gealtert. Die gesamte Konstruktion ist stark verwittert.

Zustand Eingangsbereich

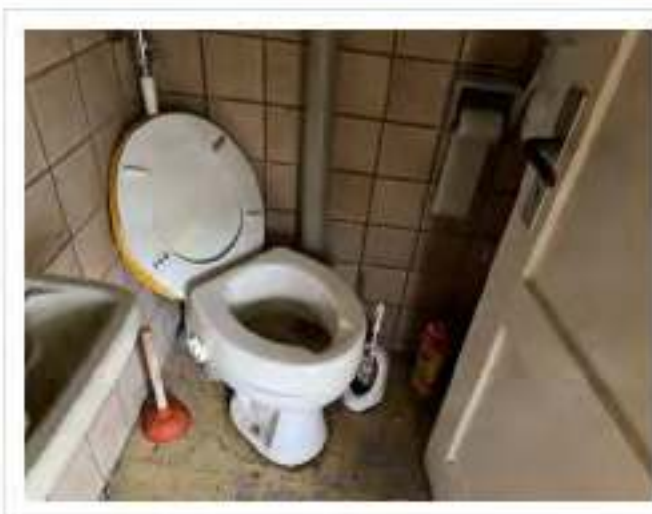
### Nr. 22

Zustand Gäste-WC

Die Sanitärkeramik und Fliesen zeigen starken Verschleiß und massive Verschmutzungen sowie Kalkablagerungen, was auf erheblichen Instandhaltungsschaden hinweist.

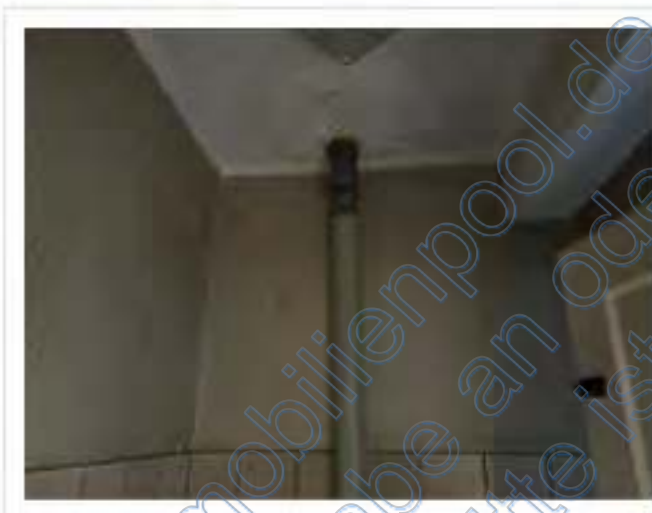
### Nr. 23

Zustand Wände/Decken Gäste WC

Die Decke weist starken Verschleiß und deutliche Feuchtigkeitsschäden mit Rissbildung und Abplatzungen auf, was auf einen erheblichen Instandhaltungsschaden hinweist.

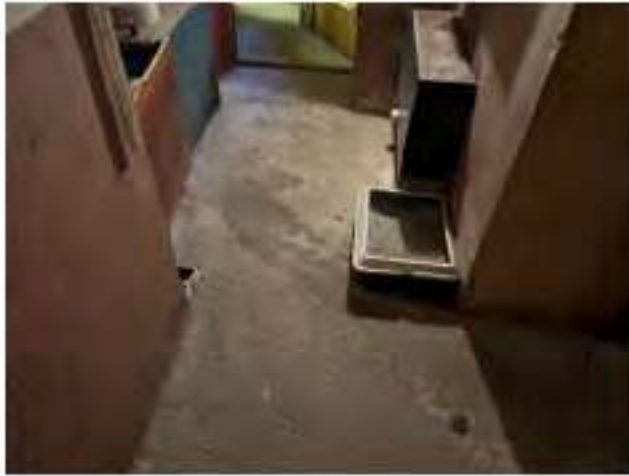
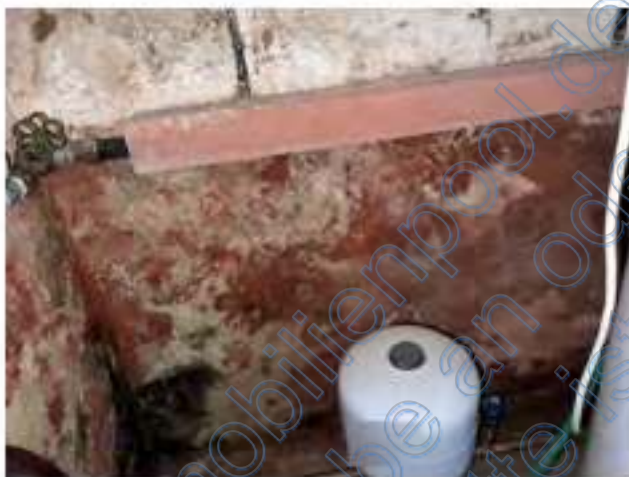
### Nr. 31

Zustand Keller (allgemein)

Der Kellerbereich zeigt starken Verschleiß an unversiegeltem Betonboden und einfach verputzten Wänden mit abblätternder Farbe und deutlichen Feuchtigkeitsindikationen im Sockelbereich. Die Ausstattungsqualität ist einfach, der Modernisierungsgrad sehr gering, das Alter der Oberflächen hoch. Ein erheblicher Instandhaltungsschaden und potenzielle Feuchtigkeitseinträge sind als wertmindernd zu beurteilen und erfordern umfassende Sanierungsmaßnahmen.

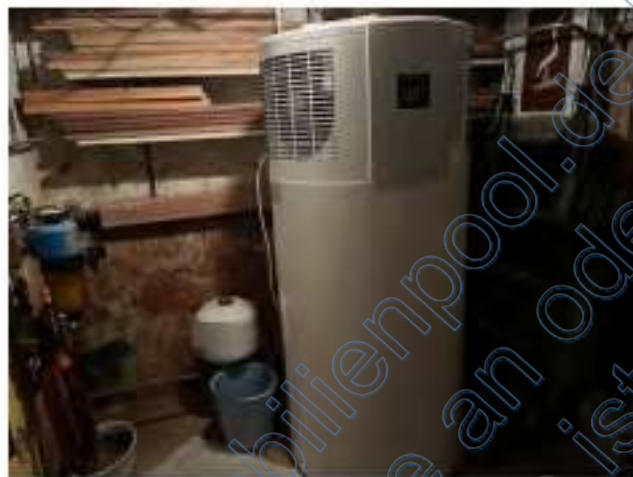
Nr. 35

Die Warmwasser-Wärmepumpe (dezentrale Warmwasseraufbereitung) präsentiert sich optisch gepflegt und ist als normale bis hochwertige Ausstattung einzustufen, geschätzt 5 Jahre alt.

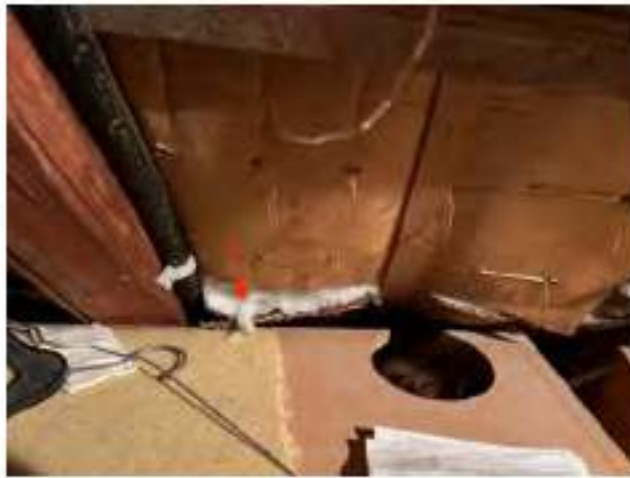
**Nr. 47**

Zustand Dämmung (Dach)

Auf diesem Bild ist die Dachdämmung zu erkennen, vermutlich aus dem Baujahr um 1950. Es handelt sich um ältere weiße Glaswolle (Umgangssprachlich: Engelshaar). Bei historischen Mineralfaserdämmstoffen besteht grundsätzlich der Verdacht gesundheitsschädlicher Eigenschaften (asbesthaltig!).

zu 3.: Anpassung wg. Dämmung im Dachbereich. Im Dachbereich der Immobilie befindet sich eine Dämmung, mutmaßlich aus dem Baujahr um 1950. Es handelt sich um ältere Glaswolle, umgangssprachlich häufig als „Engelshaar“ bezeichnet. Bei solchen historischen Mineralfaserdämmstoffen besteht grundsätzlich der Verdacht gesundheitsschädlicher Eigenschaften;
