# Gutachten über den Verkehrswert

**über ein Grundstück,  
bebaut mit einem  
Einfamilienhaus nebst  
Doppelgarage**

**Objekt steht in der  
Denkmalschutzzone**

**Peter-von-Aspelt-  
Straße 1  
54340 Riol**

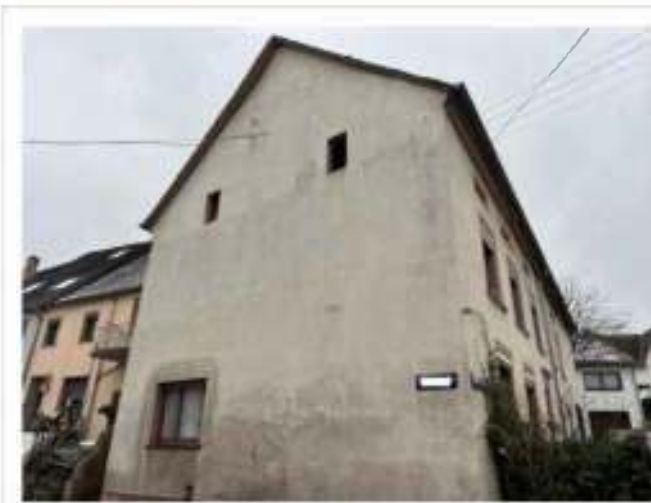
### Nr. 1

Aussenansicht

Die Giebelfassade und der sichtbare Teil der Seitenfassade weisen einen starken Verschleiß auf. Deutliche Putzabplatzungen und Feuchtigkeitsspuren im Sockelbereich indizieren einen erheblichen Instandhaltungsschaden und potenziellen Sanierungsbedarf aufgrund von Feuchtigkeitsschäden. Die sichtbaren Fenster sind älteren Datums, teilweise ohne Verglasung im Giebel, was auf mangelnde Dichtigkeit und Wärmedämmung hindeutet. Die Ausstattungsqualität ist als einfach zu bewerten. Der Modernisierungsgrad ist sehr gering.

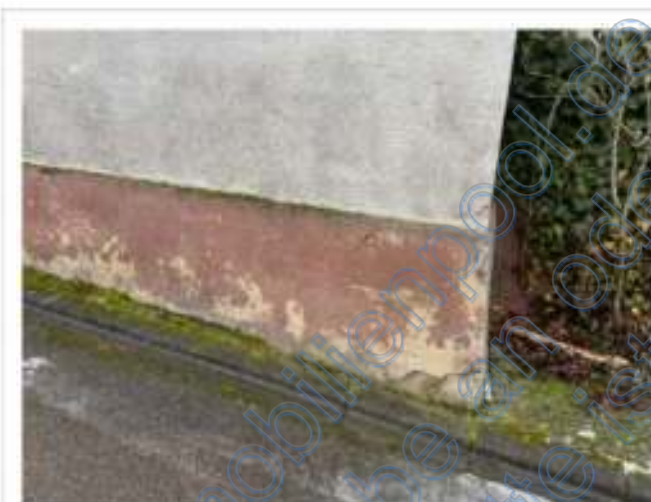
### Nr. 2

Zustand Fassade

Der Sockelbereich der Immobilie präsentiert sich in einem Zustand starken Verschleißes mit deutlichen Abplatzungen der Beschichtung und Putzrissen. Moosbewuchs an der Sockelkante und auf dem angrenzenden Bordstein deutet auf erhöhte Feuchtigkeit und mangelnde Pflege hin.

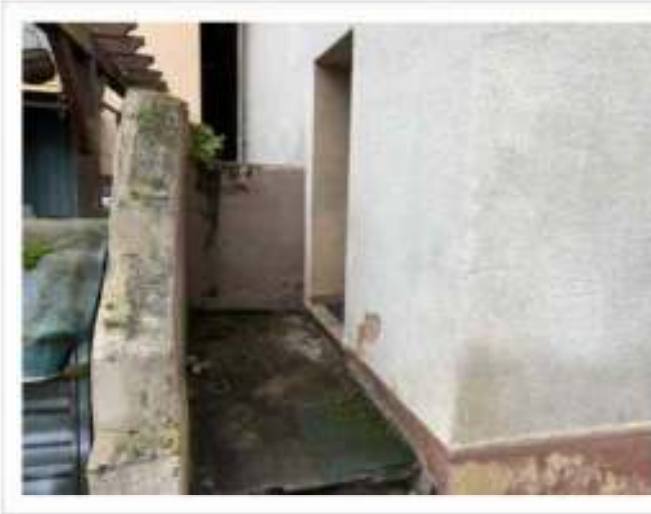
### Nr. 3

Zustand Fassade

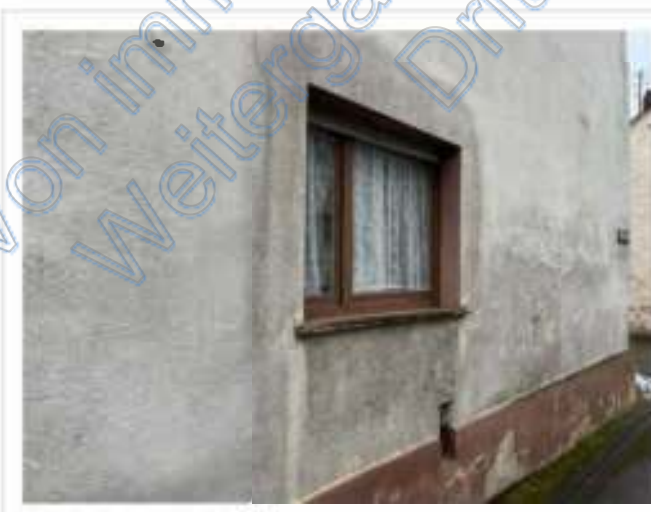
Nr. 5

Zustand Fassade

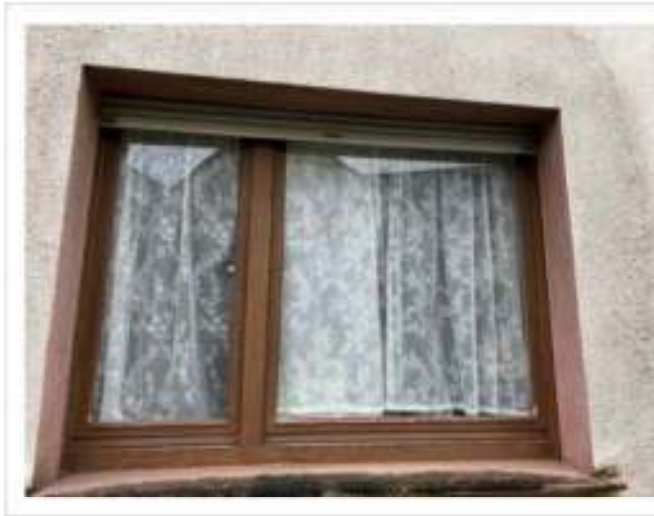
Nr. 6

Zustand Fassade

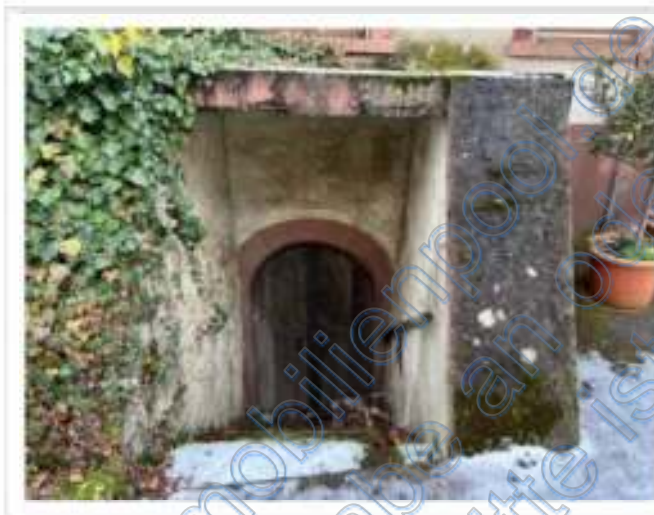
Nr. 8

Zustand Kellerzugang

Der Kellerzugang weist starken Verschleiß und erheblichen Instandhaltungsschaden auf. Die Holzkellertür ist stark verwittert und funktional beeinträchtigt. Das umgebende Mauerwerk zeigt Moosbewuchs, Verfärbungen und Rissbildungen im Sturzbereich, was auf Feuchtigkeitseintritt und Bauschäden hindeutet. Die Ausstattungsqualität ist als einfach zu bewerten. Eine Modernisierung ist nicht erkennbar, das Alter der Komponenten ist hoch.

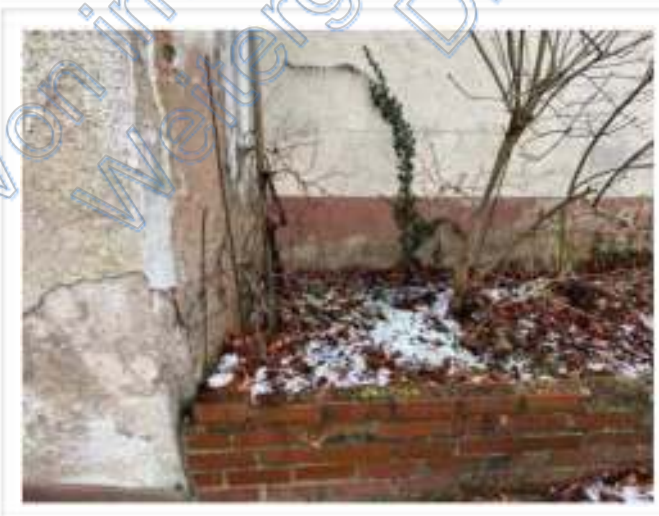
Nr. 12

Die linke Fassade weist starken Verschleiß mit massiven Putzabplatzungen und Rissbildung auf, was auf erheblichen Instandhaltungsschaden und potenzielle Feuchtigkeitsschäden hindeutet. Die rechte Fassade zeigt mittleren Verschleiß, Verfärbungen und Efeubewuchs, der Putzschäden verursachen kann.

Zustand Fassade

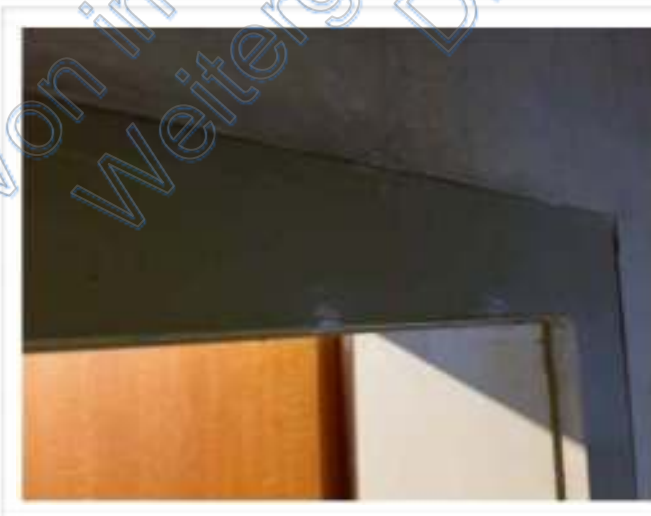
Nr. 25

Zustand Türen (innen)

Die Detailaufnahme zeigt einen Türrahmen und angrenzende Wand-/Deckenbereiche. Der Farbauftrag am Türrahmen ist optisch mangelhaft, mit sichtbaren Pinselstrichen und Farbnasen, was auf eine einfache Ausführungsqualität hindeutet. Die Oberflächen der angrenzenden Wand/Decke weisen eine unebene Struktur auf, die auf älteren Putz oder mehrfache Überstreichungen schließen lässt. Der Modernisierungsgrad der Oberflächen ist als gering einzuschätzen, mit oberflächlichen Renovierungsversuchen.

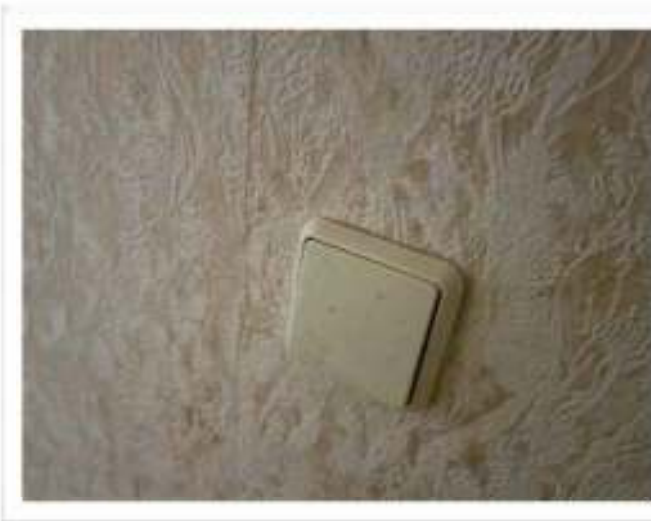
### Nr. 26

Zustand Elektroinstallation

Der Lichtschalter weist sichtbare Verschmutzungen und leichte Kratzer auf. Die umgebende strukturierte Tapete zeigt ebenfalls altersbedingte Abnutzungserscheinungen und Verschmutzungen.

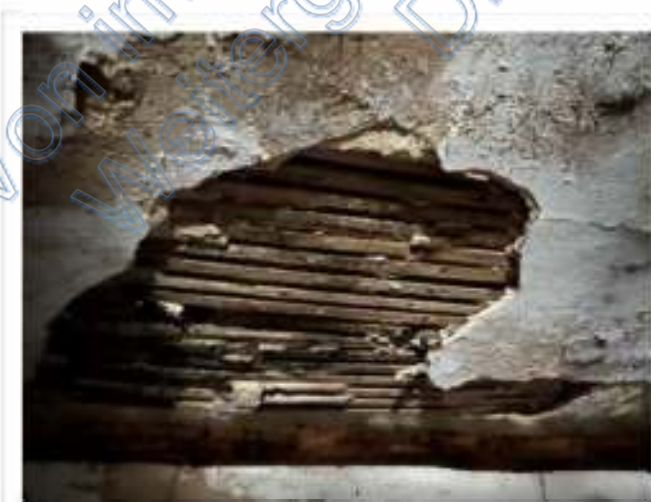
### Nr. 28

Zustand Wände/Decken (allgemein)

Der Putz einer Decken- oder Wandfläche ist großflächig abgeplatzt, wodurch die darunterliegende Holzlattenkonstruktion freiliegt. Der optische Zustand ist stark verschlissen und weist einen massiven Mangel auf. Die Ausstattungsqualität der Putzträgerkonstruktion ist als einfach bis normal, baujahrestypisch für Vorkriegsgebäude, einzustufen. Der Modernisierungsgrad ist nicht vorhanden. Dies deutet auf erheblichen Instandhaltungstau und einen Bauschaden hin, der eine umgehende und umfassende Sanierung erfordert.

- defektes Fenster im Obergeschoss provisorisch verschließen (kein Austausch)
- Stützung der Zwischendecke zwischen Obergeschoss und Dachgeschoss (siehe Foto offene Stelle Zwischendecke)
- Schließung der Rissbildungen in der Außenfassade
- Undichtigkeiten an der Dacheindeckung provisorisch schließen

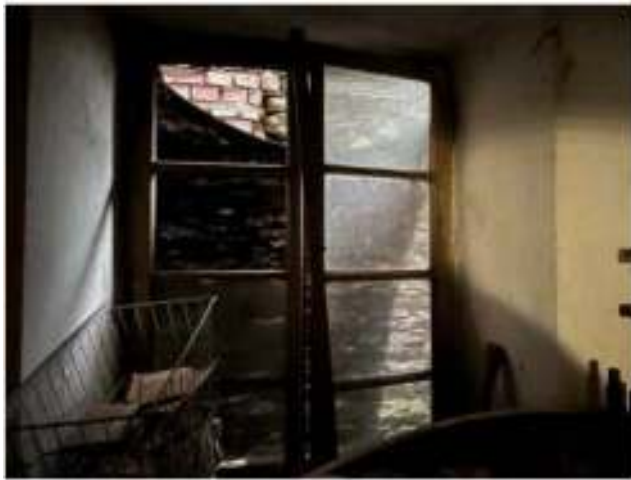
### Nr. 29

Zustand Fenster

Das Holzfenster und die umgebenden Wände weisen einen extrem schlechten Zustand mit massivem Instandhaltungsschaden auf. Die Verglasung ist stark verschmutzt.

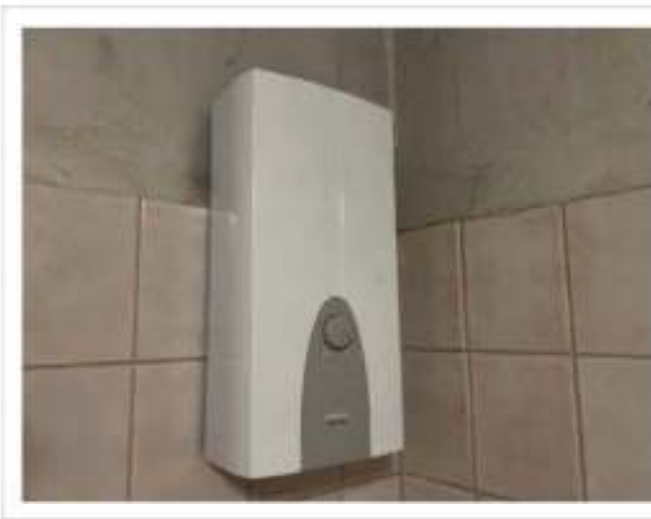
### Nr. 32

Zustand Heizungsanlage

Der abgebildete Siemens Durchlauferhitzer weist altersbedingte Gebrauchsspuren auf und ist als technisch veraltet einzustufen, was auf einen hohen Energieverbrauch und baldigen Austauschbedarf hindeutet. Die Ausstattungsqualität ist als einfach bis normal zu bewerten. Der Wandbereich oberhalb der Fliesen zeigt starken Verschleiß mit Putzabplatzungen und Rissbildung, was auf erheblichen Instandhaltungsstau und potenziell Feuchtigkeitsschäden hinweist.

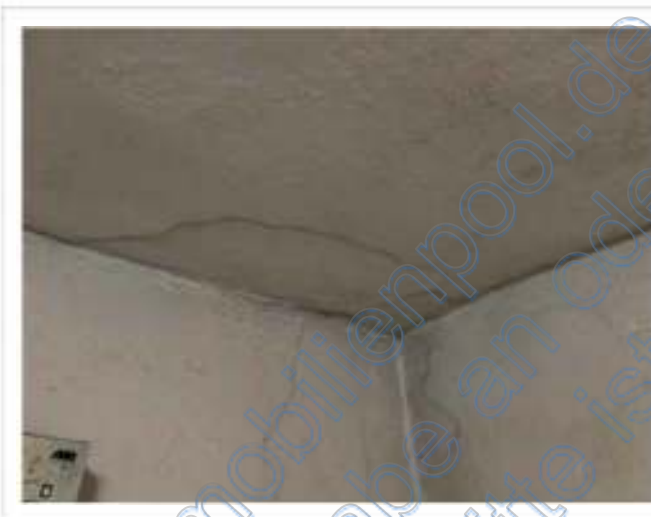
### Nr. 33

Zustand Wände/Decken (allgemein)

Die Decken- und Wandflächen weisen ausgeprägte, teils verzweigte Rissbildungen auf, insbesondere im Eckbereich. Dies deutet auf mittlere bis starke Setzrisse oder Putzrisse hin, die eine technische Ursache haben könnten. Der optische Zustand ist stark verschlissen und ungepflegt. Die Oberflächenqualität ist einfach bis normal. Ein erheblicher Instandhaltungsstau ist offensichtlich. Das Alter der sichtbaren Putz- und Farbschichten ist hoch, der Modernisierungsgrad gering.

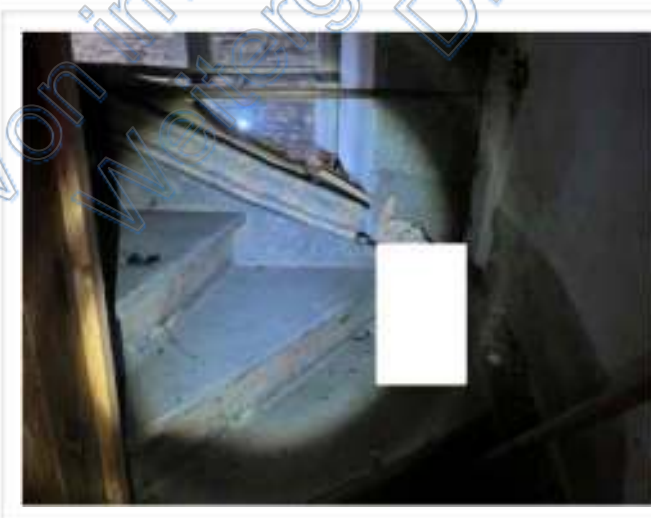
### Nr. 34

Zustand Treppenhaus

Das Treppenhaus weist einen starken Verschleiß und massiven Instandhaltungsstau auf. Die Stufen sind stark abgenutzt und verschmutzt, Putzschäden an den Wänden sind evident. Die Ausstattung ist als einfach zu klassifizieren. Die sichtbaren Komponenten sind hohen Alters und unmodernisiert.

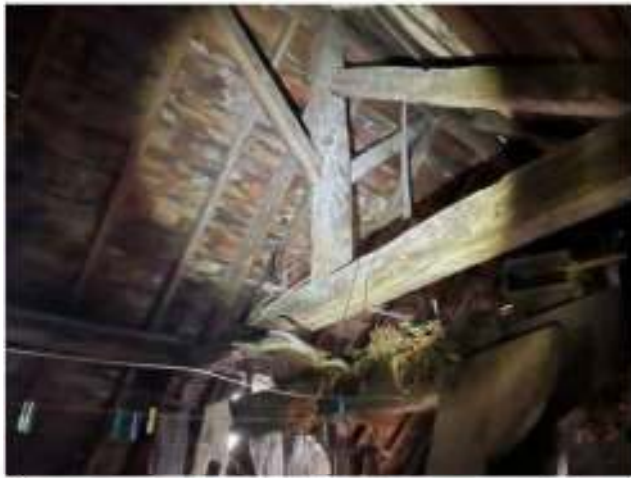
### Nr. 35

Zustand Dachboden (allgemein)

Der Dachstuhl zeigt starken Verschleiß und erheblichen Instandhaltungsstau. Die Holzkonstruktion weist deutliche Feuchtigkeitsspuren, Verfärbungen auf. Die Dachschalung ist ungedämmt und in schlechtem Zustand. Die Ausstattung ist einfach, der Modernisierungsgrad null. Alter der sichtbaren Komponenten ist hoch (vermutlich vor 1950). Wertmindernd sind die notwendige umfassende Dachsanierung, Dämmung. Potenzial für Ausbau ist vorhanden.

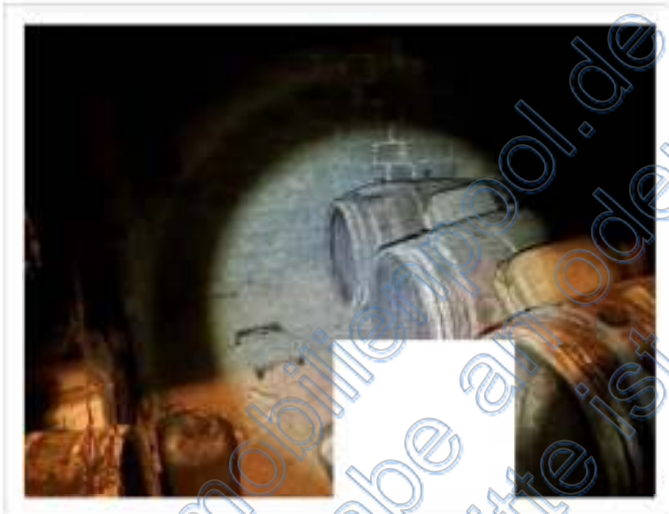
**Nr. 42**

Der Kellerbereich präsentiert sich in einem stark vernachlässigten Zustand mit erheblichem Instandhaltungsschaden. Die unverputzten Ziegelwände zeigen altersbedingten Verschleiß und potenzielle Feuchtigkeitsspuren. Der Boden ist unbefestigt und verschmutzt. Die Ausstattungsqualität ist als einfach zu bewerten, ohne erkennbare Modernisierungen.

Zustand Keller (allgemein)

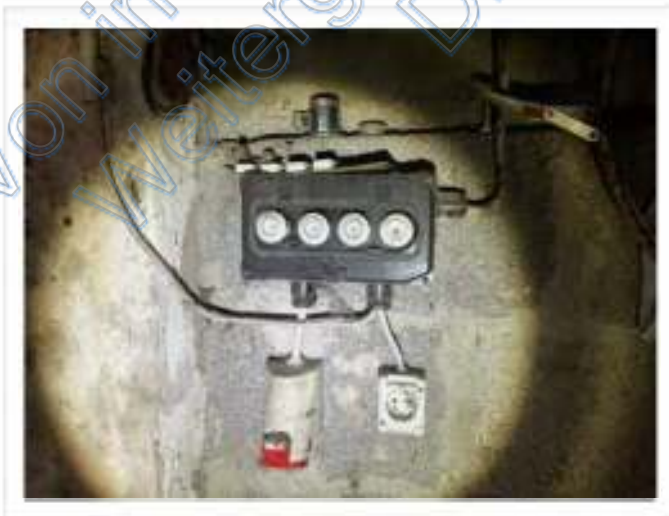
**Nr. 43**

Die abgebildete Elektroinstallation, bestehend aus einem Sicherungskasten mit Schmelzsicherungen und oberirdisch verlegten Leitungen sowie alten Steckdosen, weist starken Verschleiß auf. Die Ausstattungsqualität ist als einfach und stark veraltet einzustufen.

Zustand Elektroinstallation
