# Gutachten über den Verkehrswert

**über ein Grundstück,  
bebaut mit einem  
Einfamilienhaus**

**Kapellenstraße 1  
54331 Pellingen**

Auftrag vom 21.10.2025, Gutachten Nr. 2025 - 29 vom  
14.01.2026, Textteil mit 55 Seiten, Anlagen mit 54 Seiten  
Ausfertigung Nr. 1 von 1

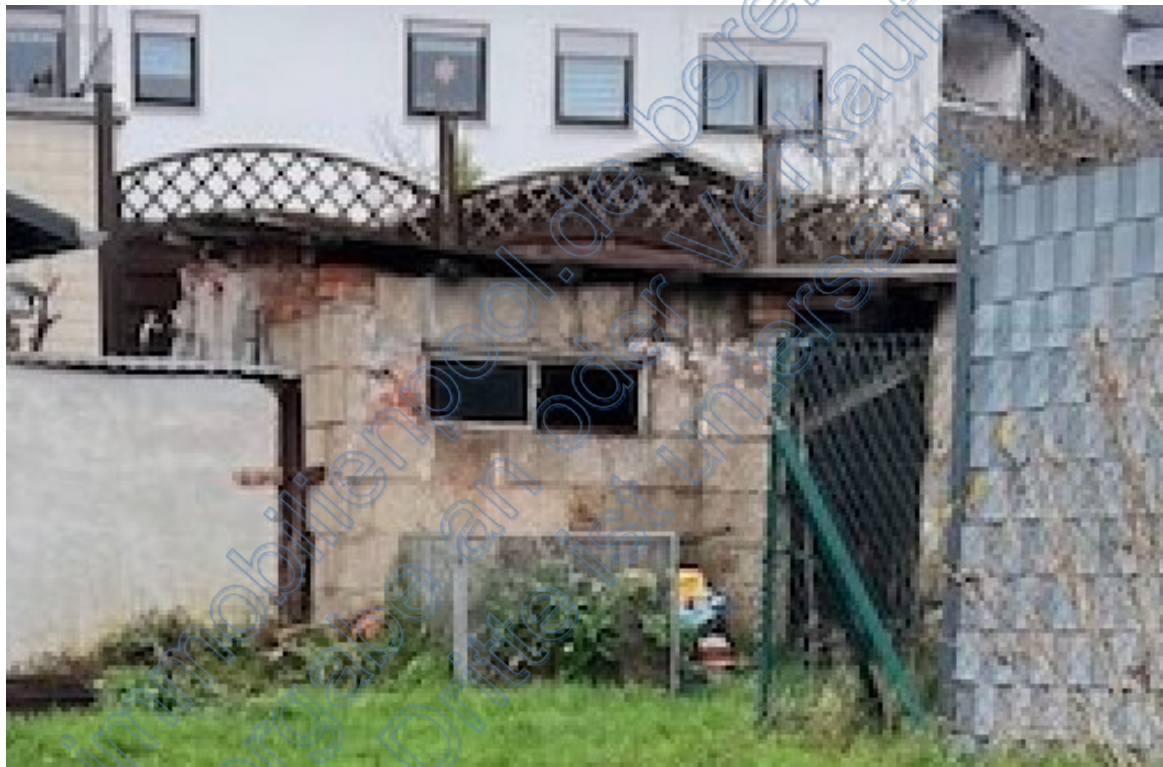
### 7.2 Abbildung Schuppen

An der äußersten Grundstücksgrenze befindet sich ein massiv errichteter Schuppen, der sich augenscheinlich in einem abrissbedürftigen Zustand befindet.

Im Rahmen dieser Wertermittlung wurde der Schuppen als wertneutral angesetzt, da ein Abbruch nicht zwingend erforderlich ist, um das Fortbestehen des Wohnhauses sicherzustellen. Zudem kommt gegebenenfalls auch eine Teilsanierung des Gebäudes in Betracht.

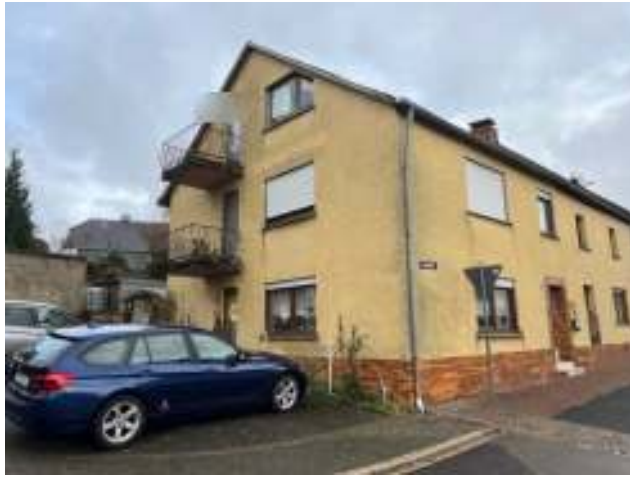
### Nr. 1

Aussenansicht

Der Zustand der Fassade ist als gepflegt mit leichtem Verschleiß und Verschmutzungen zu bewerten. Die Balkongeländer weisen mittleren Verschleiß und Korrosionsansätze auf, was Instandsetzungsbedarf signalisiert. Wertmindernd wirken der Instandhaltungsstau an den Balkonen und der allgemeine Renovierungsbedarf der Fassade.

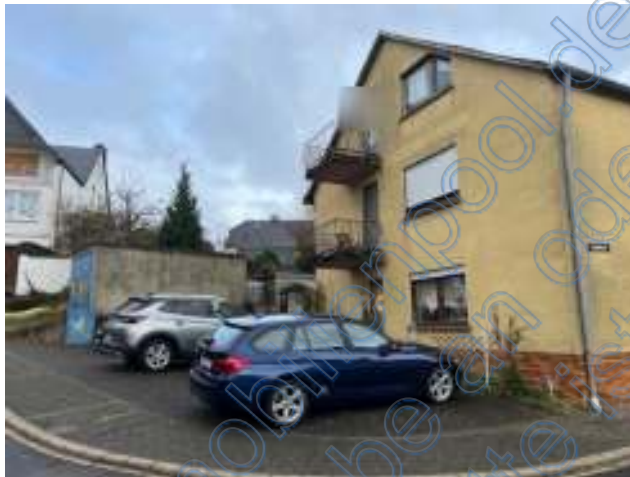
### Nr. 2

Aussenansicht

Die Außenansicht des Gebäudes zeigt eine Putzfassade mit mittleren Verschmutzungen und Verfärbungen, was auf kosmetischen Renovierungsbedarf hindeutet. Die Balkongeländer weisen starken Verschleiß mit Rostansätzen auf, was einen dringenden Instandsetzungsbedarf signalisiert. Die Außenanlagen sind einfach und ungepflegt. Insgesamt besteht ein mittlerer Instandhaltungsstau, der den Verkehrswert negativ beeinflusst.

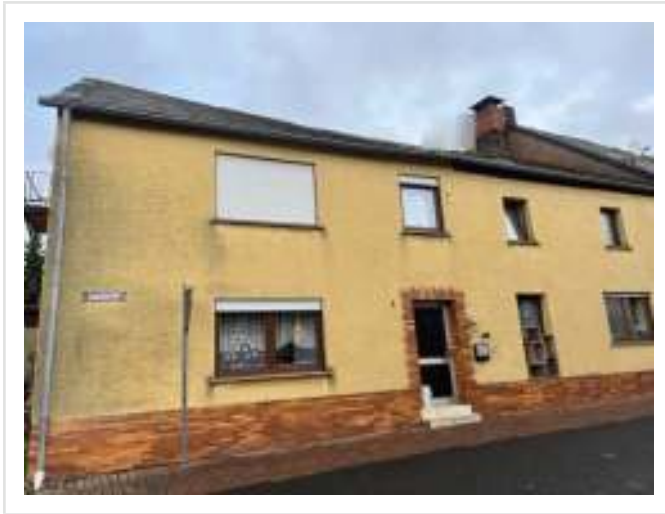
### Nr. 3

Die Außenansicht der Immobilie weist eine Putzfassade mit Klinkersockel auf, die Verschmutzungen und leichte Rissbildungen zeigt, was auf mittleren Verschleiß und Instandhaltungsbedarf hindeutet. Das Satteldach ist mit Moos bewachsen und wirkt altersentsprechend, was eine baldige Sanierung wahrscheinlich macht. Die Fenster sind uneinheitlich in Alter und Ausführung, was auf einen Modernisierungstau im Bereich der energetischen Sanierung schließen lässt. Die Haustür und die Betonstufen zeigen deutliche Abnutzungsspuren. Die Ausstattungsqualität ist als einfach bis normal einzustufen. Der sichtbare Instandhaltungstau an Fassade und Dach sowie der Modernisierungsbedarf der Fenster beeinflussen den Verkehrswert negativ.

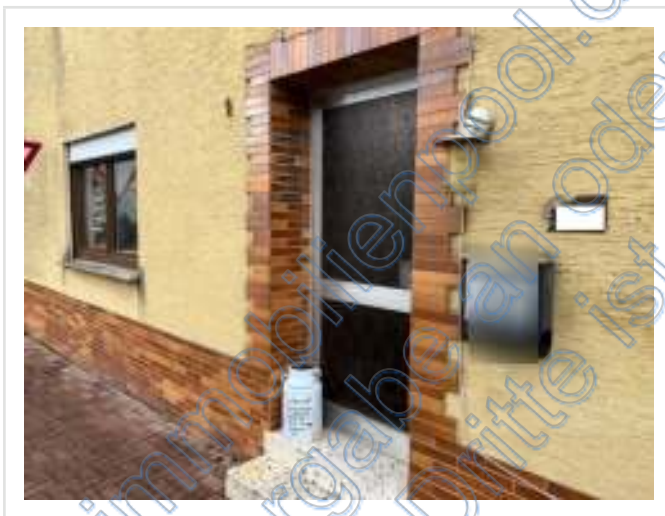
### Nr. 4

Zustand Fassade

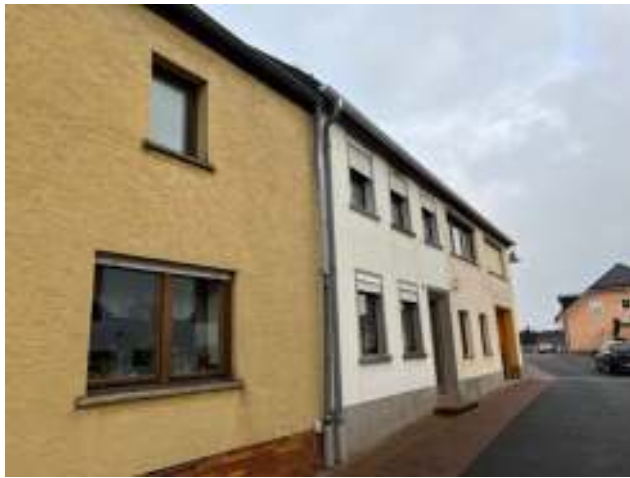
### Nr. 5

Das Foto zeigt die Grenzbebauung zur Nachbarimmobilie.

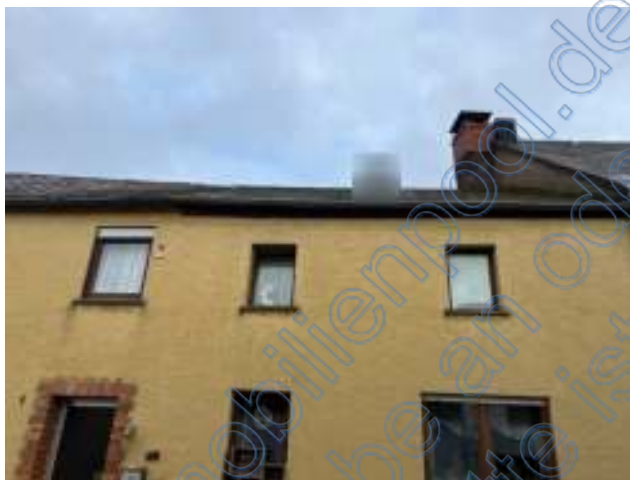
Aussenansicht

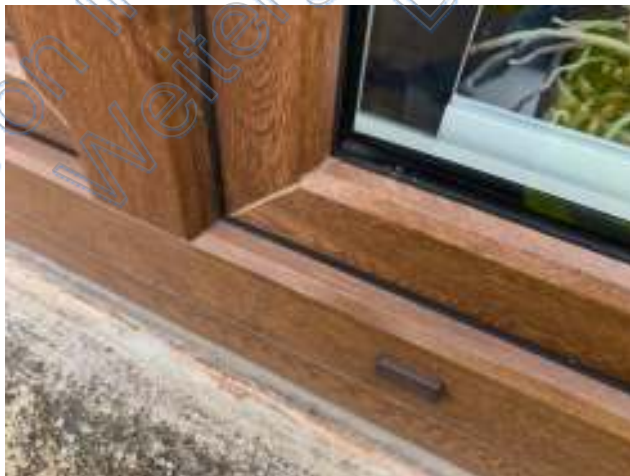
### Nr. 7

Zustand Fenster

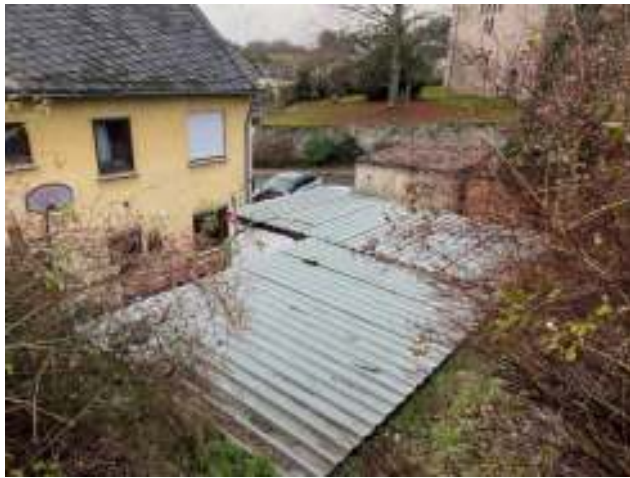
Nr. 17

Zustand Schuppen

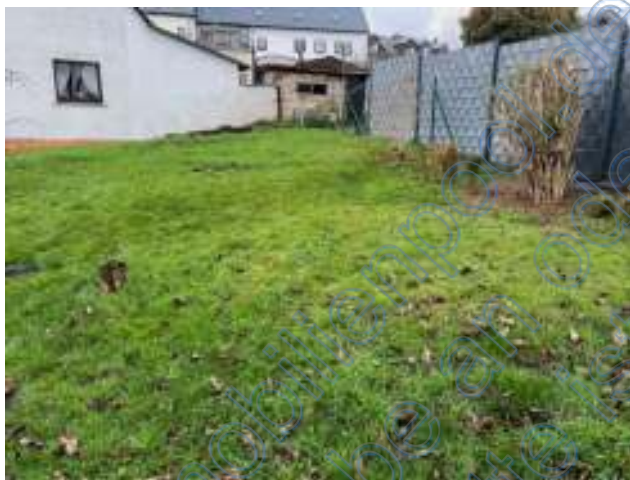
Nr. 18

Zustand Garten

Die Gartenfläche weist einen ungepflegten Zustand mit mittlerem Verschleiß auf, gekennzeichnet durch ungleichmäßigen Rasenwuchs und Laub. Die sichtbaren Sträucher sind spärlich und benötigen Pflege. Ein rückwärtiges Nebengebäude ist stark sanierungsbedürftig bis abrisssreif, was einen erheblichen Instandhaltungsschub darstellt. Die Zaunanlage besteht aus einem einfachen Maschendrahtzaun und einem modernen Sichtschutzzaun (vermutlich des Nachbarn), letzterer in gutem Zustand. Die Ausstattung ist als einfach zu bewerten. Der Modernisierungsgrad der Gartenanlage ist gering. Der Gesamteindruck mindert den Wert der Immobilie.

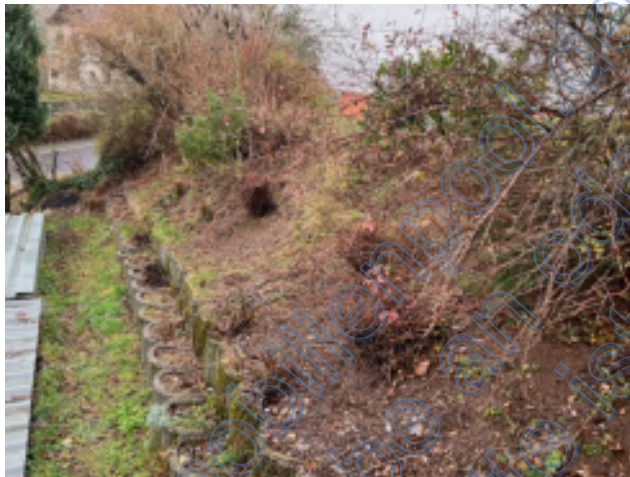
Nr. 19

Zustand Garten

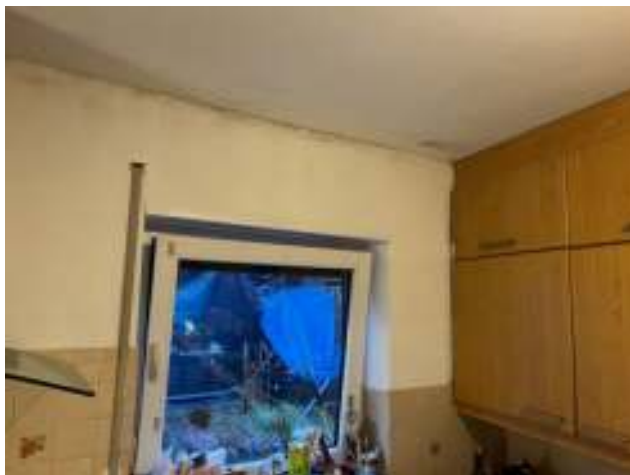
### Nr. 22

Zustand Küche

Die Aufnahme zeigt einen Küchenbereich mit deutlichem Feuchtigkeitsschaden (vermutlich Schimmel) an Wand- und Deckenflächen, insbesondere im Bereich des Fensters. Dies indiziert Feuchtigkeitsprobleme, die eine umgehende Ursachenforschung und Sanierung erfordern. Ein erheblicher Instandhaltungsstau ist erkennbar. Der Schimmelbefall stellt einen gravierenden wertmindernden Faktor dar, der erhebliche Sanierungskosten nach sich zieht und die Wohnqualität beeinträchtigt. Eine umfassende Modernisierung der Küche ist erforderlich.

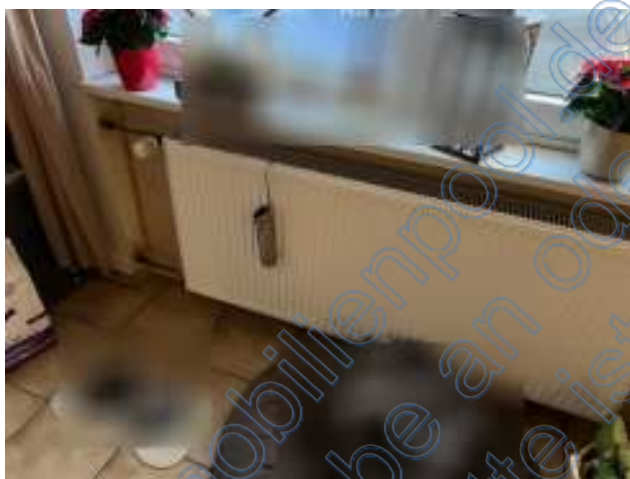
### Nr. 23

Zustand Heizkörper

Der Plattenheizkörper präsentiert sich optisch gepflegt, entspricht normaler Ausstattungsqualität und ist altersgemäß.

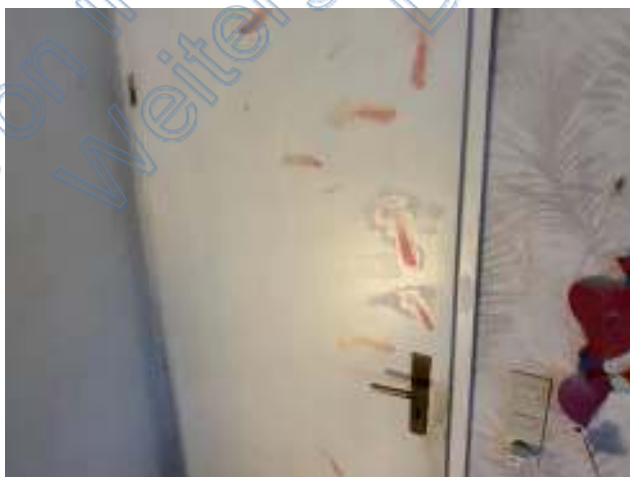
### Nr. 24

Zustand Türen (innen)

Die Innentür und Zarge weisen starken Verschleiß und erhebliche Verschmutzungen auf.

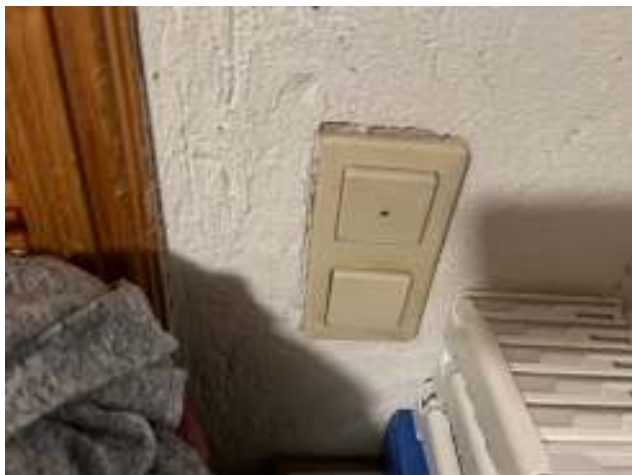
### Nr. 42

Der abgebildete Doppel-Wippschalter mit Kontrollleuchte weist deutliche Vergilbungen und Verschmutzungen auf, was auf mittleren bis starken optischen Verschleiß hindeutet. Die Putzränder um die Unterputzdose sind unsauber ausgeführt und teilweise beschädigt. Die Ausstattungsqualität ist als einfach bis normal zu bewerten. Das Design und die Verfärbung des Kunststoffs lassen auf ein Alter von mindestens 20 -30 Jahren schließen, was einen geringen Modernisierungsgrad der Elektroinstallation in diesem Bereich indiziert. Potenzielle wertmindernde Faktoren sind der Instandhaltungstau der Wandoberfläche und der Elektroinstallation sowie die veraltete Ästhetik.

Zustand Elektroinstallation

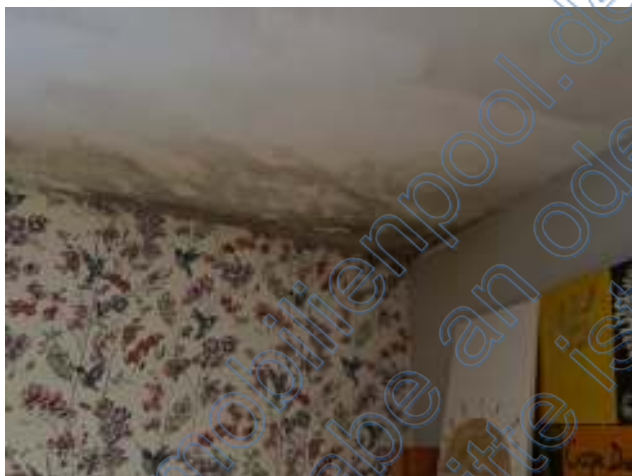
### Nr. 43

Deutlicher Feuchtigkeitsschaden mit ausgeprägtem -vermutlichen Schimmelbefall an der Decke und im Wandanschlussbereich. Der Zustand ist als stark gesundheitsgefährdend zu bewerten und erfordert umgehende, umfassende Sanierungsmaßnahmen. Der Modernisierungsgrad der betroffenen Bauteile ist unzureichend. Dieser gravierende Bauschaden stellt einen erheblichen wertmindernden Faktor dar, bedingt durch hohe Instandsetzungskosten und potenzielle Gesundheitsrisiken. Eine detaillierte Ursachenforschung ist zwingend erforderlich.

Zustand Wände/Decken (allgemein)

Der Instandhaltungszustand der Immobilie ist insgesamt als sehr schlecht zu bewerten. Besonders auffällig sind umfangreiche Feuchtigkeitsschäden in den Wandbereichen, deren Ursachen im Rahmen dieses Wertgutachtens nicht abschließend festgestellt werden können. Zur Klärung der Schadensursachen empfiehlt der Sachverständige ausdrücklich die Einholung eines separaten Bauschadengutachtens.

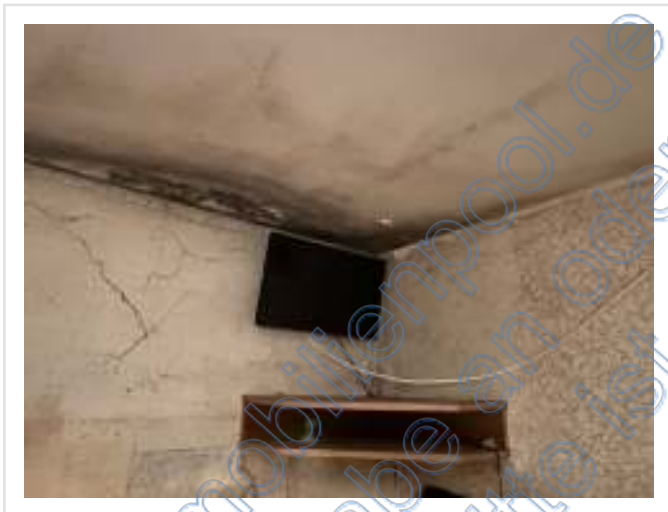
Nr. 44

Zustand Wände/Decken (allgemein)

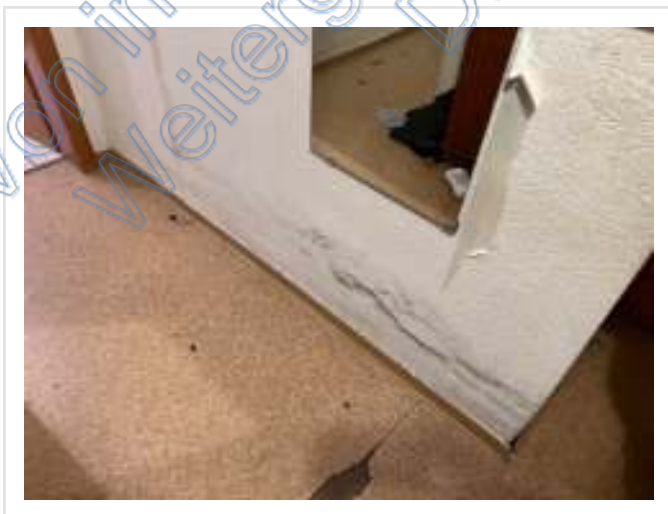
Nr. 46

Der abgebildete Flurbereich offenbart erheblichen Instandhaltungsstau. Der Bodenbelag, einfacher Linoleum/PVC, ist stark verschlissen und beschädigt. Die Wände, mit einfacher Rohfaser-Tapete, zeigen deutliche Feuchtigkeitsschäden im unteren Bereich, zudem löst sich die Tapete. Die sichtbare Ausstattung ist als einfach und unmodernisiert zu bewerten. Diese gravierenden Mängel, insbesondere die Feuchtigkeitsschäden, erfordern eine umfassende Sanierung und Ursachenforschung, was den Verkehrswert signifikant negativ beeinflusst.

Zustand Flur/Diele

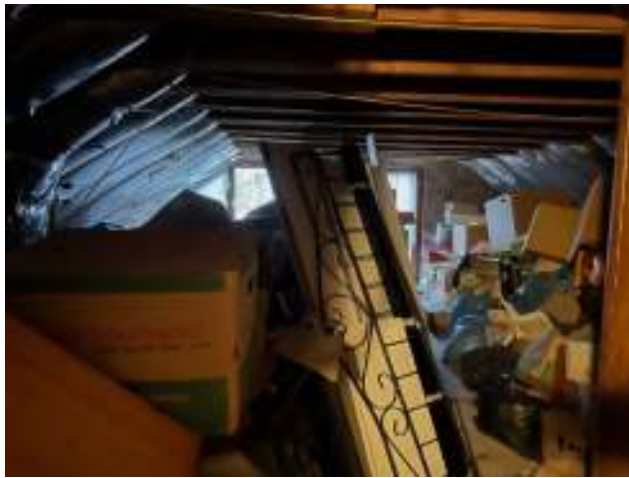
### Nr. 50

Zustand Dachboden (allgemein)

Der zum Ortstermin festgestellte räumliche Zustand in Verbindung mit einer ausgeprägten Unordnung führte zu Einschränkungen bei der Besichtigung und Bewertung durch den Sachverständigen.

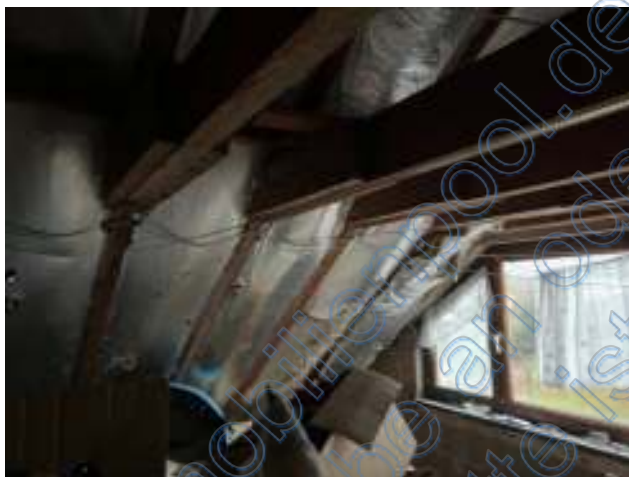
Zustand Dachboden (allgemein)

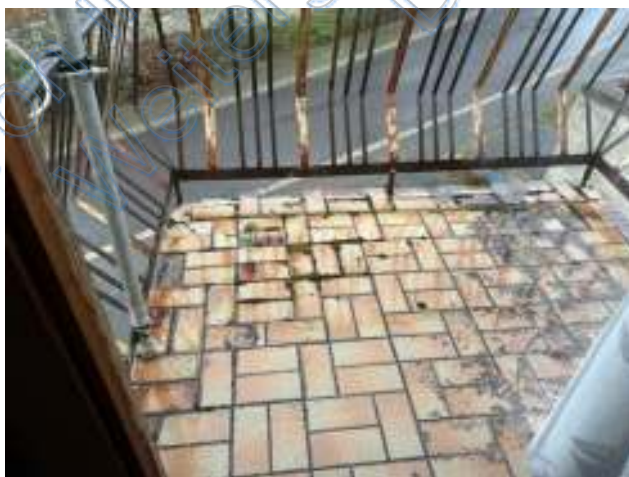
### Nr. 52

Zustand Balkon/Loggia

Der Balkonbodenbelag zeigt starken Verschleiß, massive Verschmutzung, Moos- und Algenbewuchs sowie Rissbildung, was auf Feuchtigkeitsprobleme hindeutet. Das Metallgeländer ist stark korrodiert, was die Standsicherheit beeinträchtigen kann.

Weiterhin befinden sich die Balkone in einem stark sanierungsbedürftigen Zustand. Das Dach weist augenscheinlich mehrere Undichtigkeiten auf, die insbesondere bei Starkwind in Verbindung mit Niederschlägen zum Tragen kommen dürften.
