## Verkehrswertgutachten

über die Eigentumswohnung Nr. 1 in einem Zweifamilienhaus  
Am Weiher X, 53424 Remagen-Unkelbach

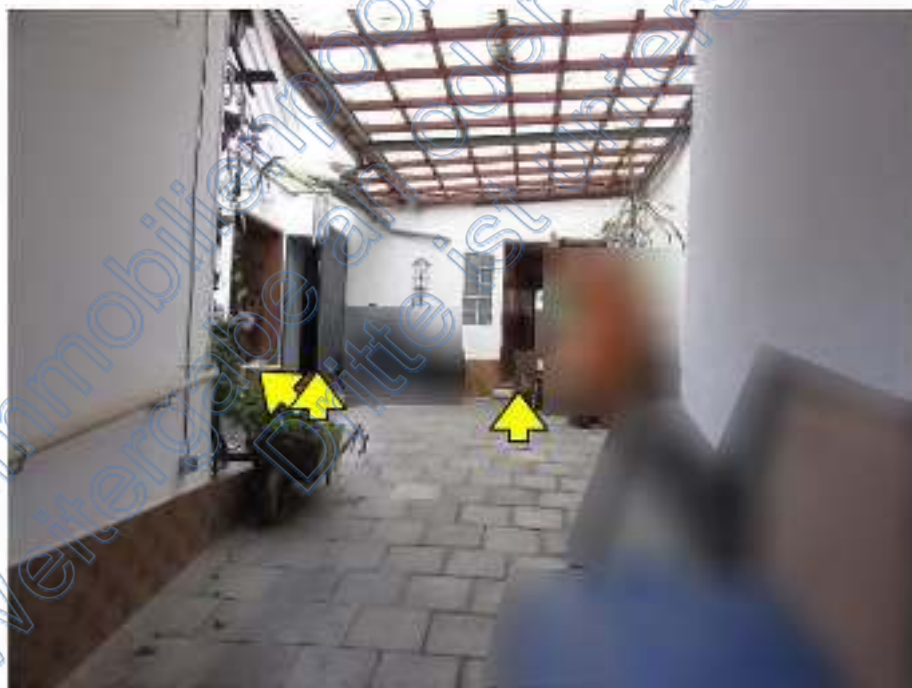
Foto 2: Tordurchfahrt, überdachte Hofffläche, Zugänge zu der zu bewertenden Wohnung Nr. 1, zu den "Keller"Räumen Nr. 1 und zum Durchgang (Zugang zum Garten)

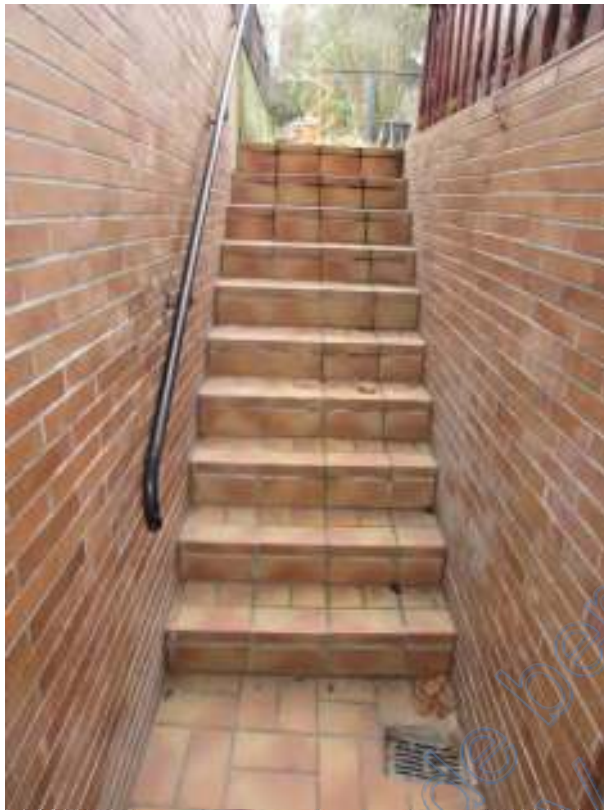
überaltert, verwittert und tlw. beschädigt. Die Holzfenster sind tlw. verwittert. Im Türlaibungsbereich der rückwärtigen Ausgangstür, zur Außentreppe hin, ist Feuchtigkeit vorhanden und die Fliesenverblendung löst sich großflächig.

Foto 11: Außentreppe vom Erdgeschoss zum rückwärtigen Grundstücksbereich (Garten)

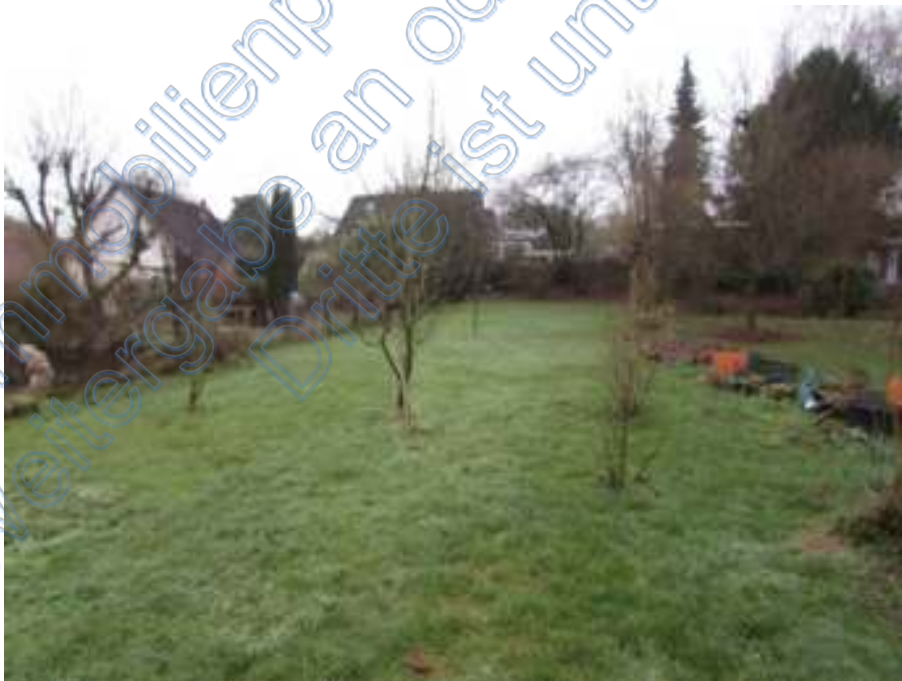
Die baulichen Außenanlagen und sonstigen Anlagen befinden sich in einem noch durchschnittlichen Pflege- und Unterhaltungszustand. Das Holzgeländer seitlich der Terrasse ist verwittert. Die Schuppen befinden sich in einem mäßigen Zustand. Die Putzfassade des massiven Schuppens weist Beschädigungen auf.

Foto 12: rückwärtiger Grundstücksbereich, Außenanlagen

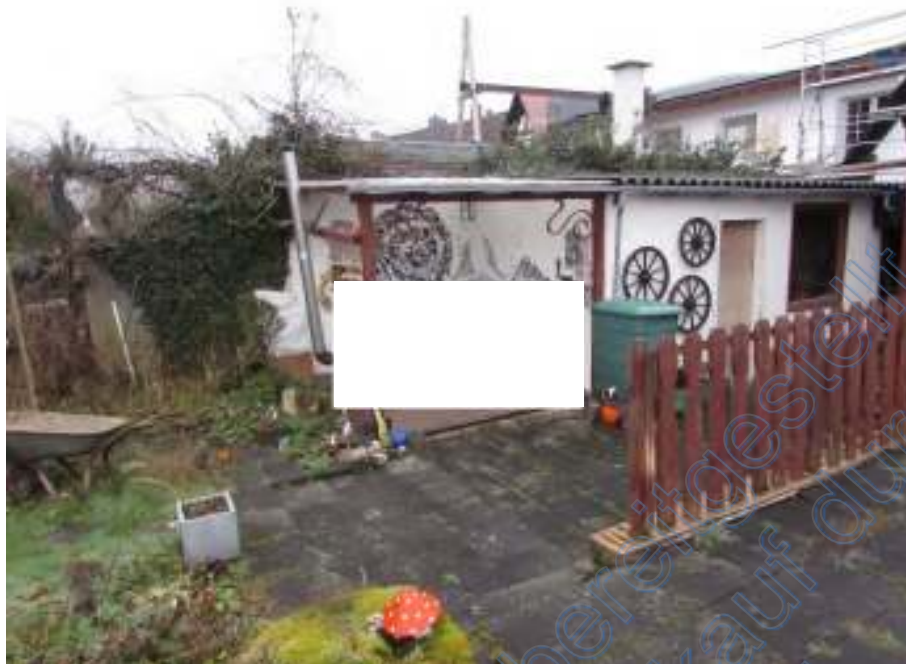
Foto 13: überdachter Freisitz, massiver Schuppen

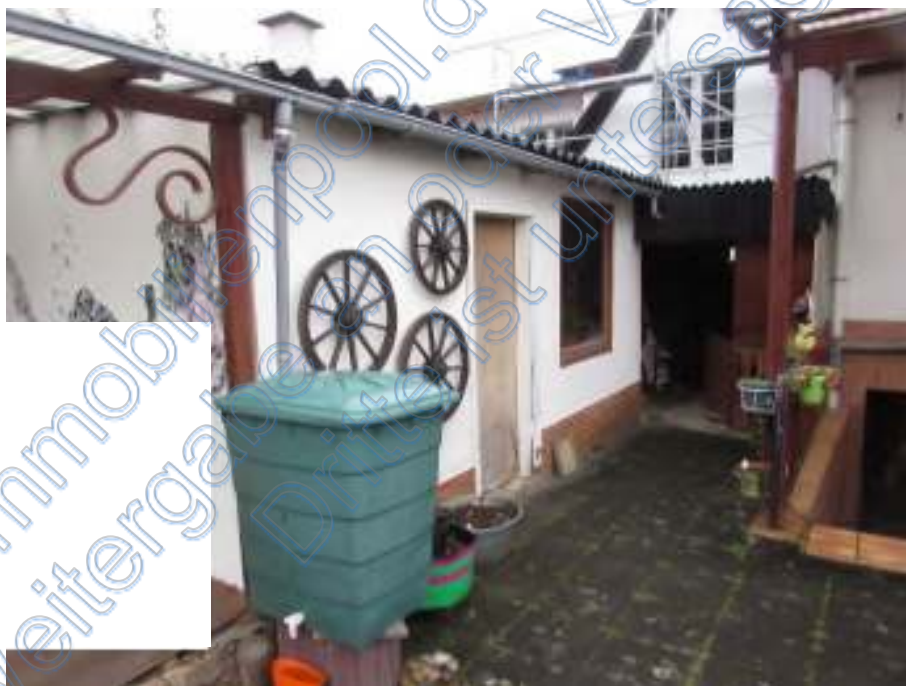
Foto 14: massiver Schuppen, angrenzender Holzschuppen
