## Verkehrswertgutachten

über das Einfamilienhaus mit Abstellraum-Anbau (Flurstück 5/1),  
ein Nebengebäude (Flurstück 9/3)  
sowie eine unbebaute Parzelle (Flurstück 56/11)  
An der Alten Rheinbrücke XX, 53424 Remagen

in dem Zwangsversteigerungsverfahren  
- 6 K 31/23 -

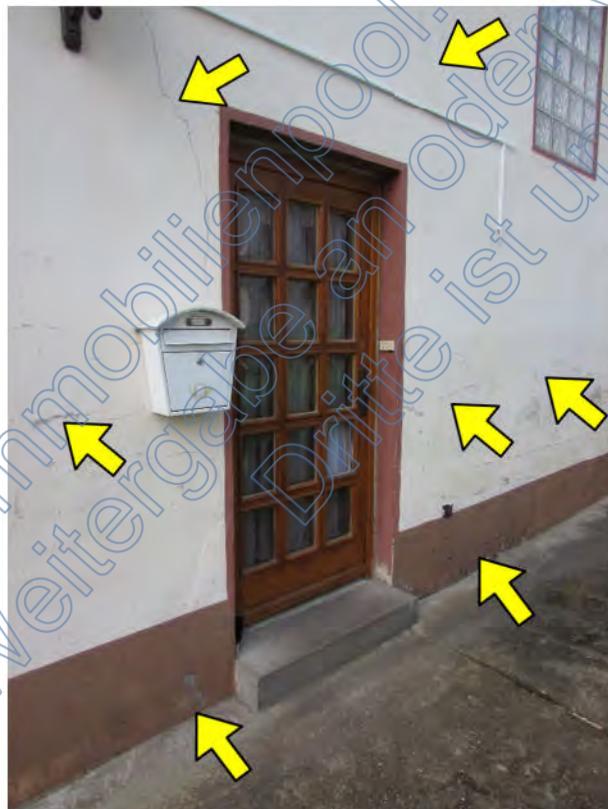
Foto 2: Wohnhaus, Hauseingang: Risse im Fassadenbereich, abblätterner Farbanstrich

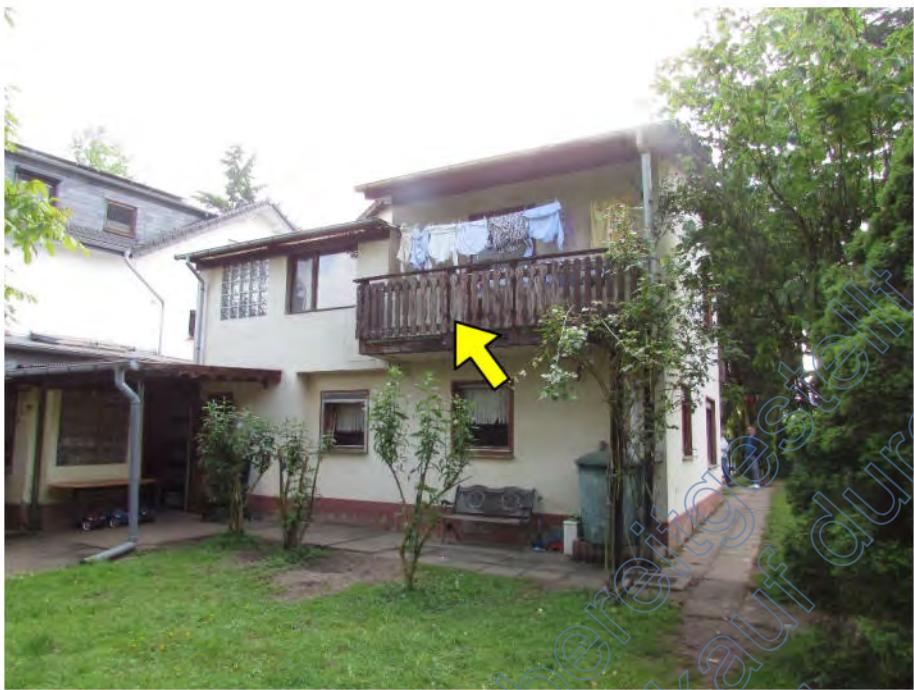
Im Flur des Obergeschosses ist im Deckenbereich ein Feuchtigkeitsfleck vorhanden. Der Estrich des Balkons weist Risse auf und das Holzgeländer ist verwittert und tlw. morsch. Im Bereich des "Trockenplatzes" und des Zimmer 4 ist die Dacheindeckung überprüfungsbedürftig; im Außenwand-Deckenbereich ist Feuchtigkeit vorhanden. Im Zimmer 4 fehlt tlw. die Holzdeckenverkleidung.

Foto 3: Wohnhaus, rückwärtige/West-Ansicht: verwittertes Balkongeländer

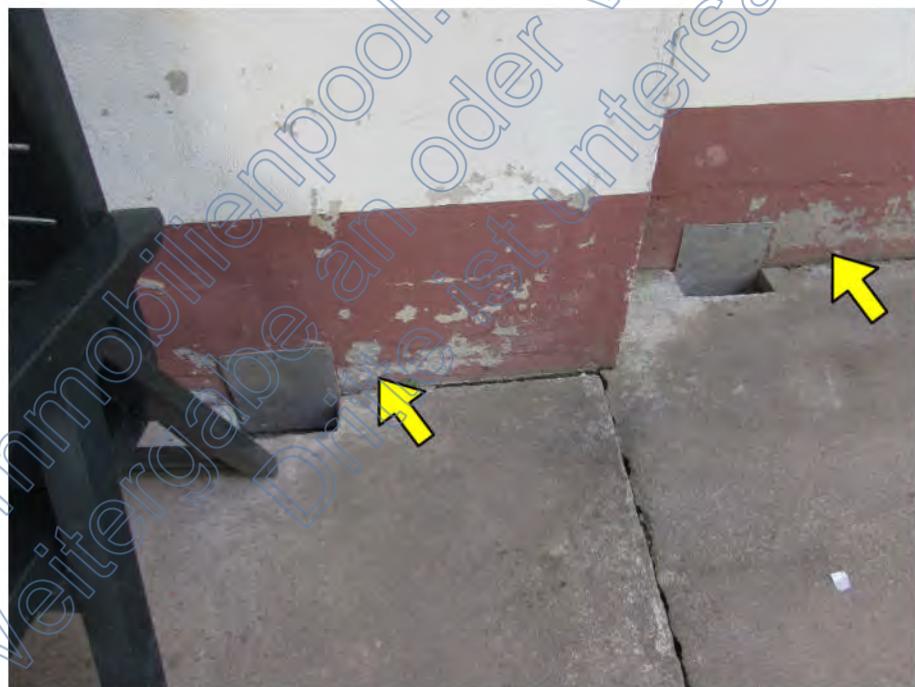
Foto 4: Wohnhaus, rückwärtige/West-Ansicht: Feuchtigkeit im Sockelbereich und abblätternder Farbanstrich

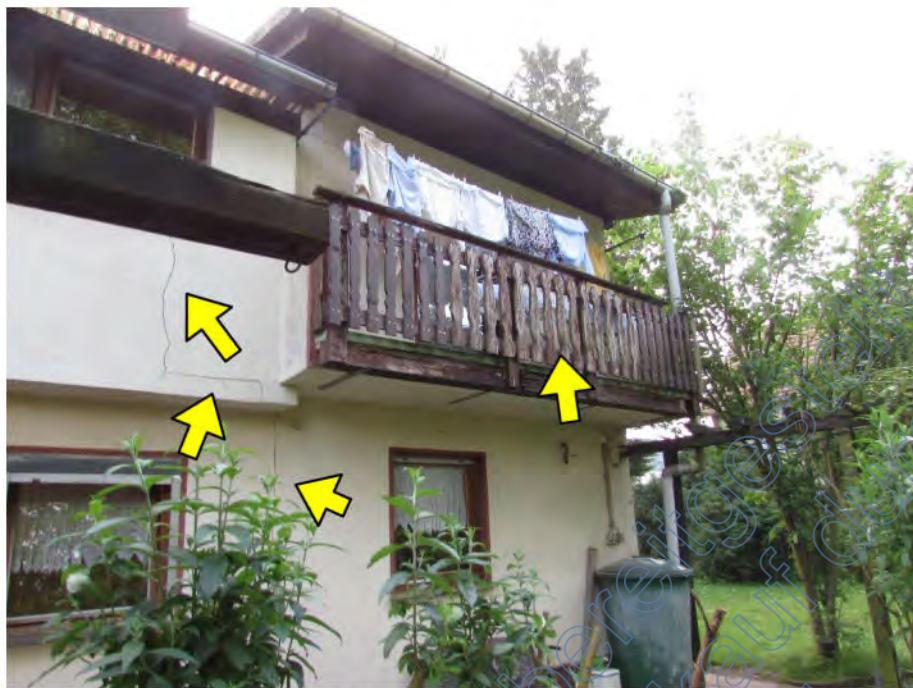
Foto 5: Wohnhaus, rückwärtige/West-Ansicht: Risse in der Fassade, verwittertes Balkongeländer

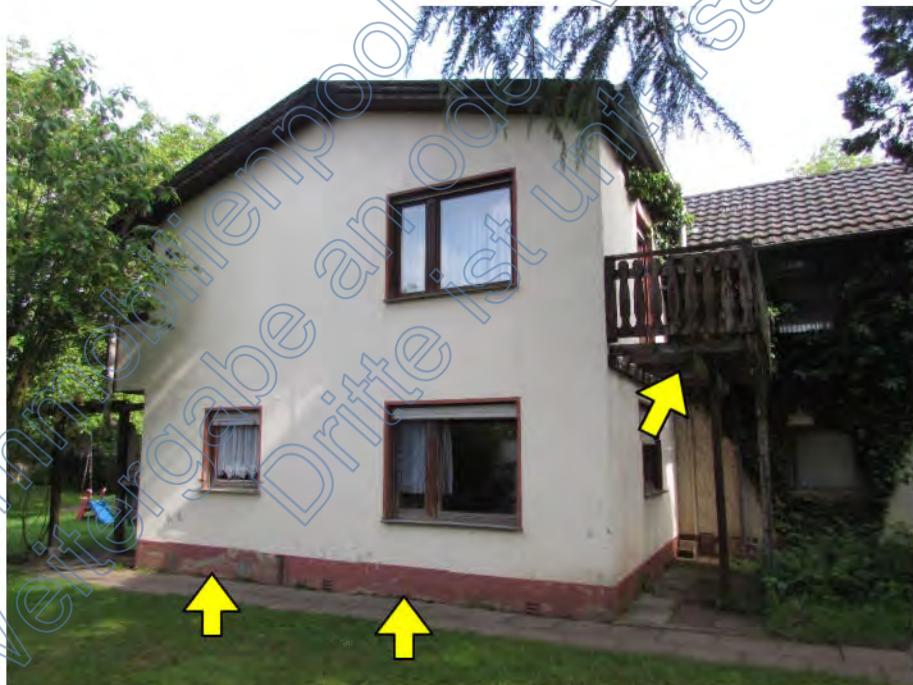
Beleuchtung und Belüftung	: gut
bei der BGF-Berechnung nicht erfasste Bauteile	: Balkon als auskragende Betonplatte mit Estrichbelag und Holzgeländer; Blumenfenster im Erdgeschoss, massiver Kellerlicht- bzw. Zugangsschacht (Ann.: mit eingestellter Holzleiter); kleiner Einbauschrank im Esszimmer des Erdgeschosses
Zustand	: Das Einfamilienhaus befindet sich in einem vernachlässigten baulichen Unterhaltungs- und Pflegezustand. Es sind folgende Bauschäden und Baumängel vorhanden: V.a. die nördliche Eindeckung des Daches ist überaltert. Das Holz des seitlichen Dachabschlusses und die Holzverkleidung der Untersicht des Dachüberstandes ist teilweise morsch. Die Dachentwässerung ist z.T. beschädigt. Es ist bereichsweise eine bis unter das Dach wachsende Fassadeneingrünung vorhanden. Im Fassadensockelbereich ist teilweise Feuchtigkeit vorhanden und der Farbanstrich blättert ab. Die Außenwände weisen teilweise im Fassadenbereich und auf der Innenseite (Setz-)Risse auf. Die Holzfenster sind vielfach überaltert und verwittert und teilweise einfach verglast. Das Holz der Hauseingangstür ist leicht verwittert. Es sind verwitterte/morsche Reste eines früheren, vorgesetzten Holzbalkons vorhanden.

Foto 6: Wohnhaus, Süd-Ansicht: Feuchtigkeit und abplatzender Farbanstrich im Fassadensockelbereich, Reste eines früheren Holzbalkons

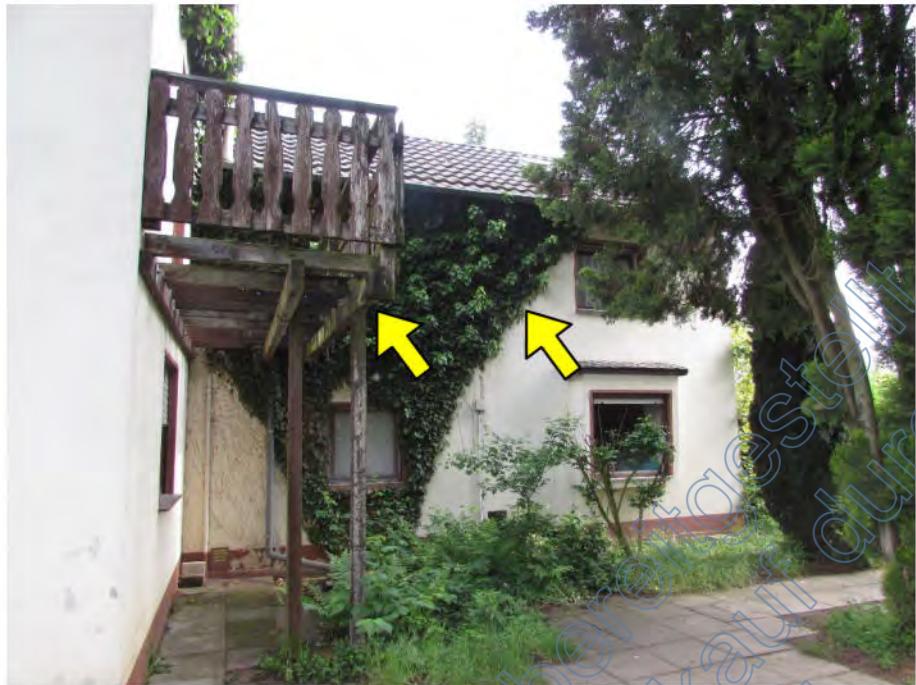
Foto 7: Wohnhaus, Süd-Ansicht: Reste eines früheren Holzbalkons, bis unter das Dach wachsende Fassadeneingrünung

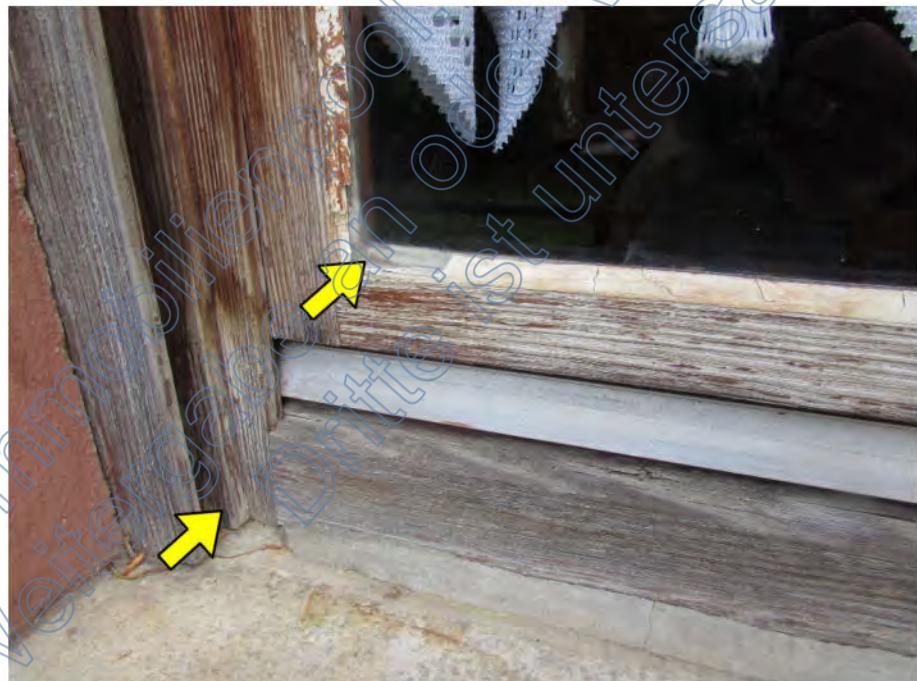
Foto 8: Wohnhaus: überalterte, verwitterte Holzfenster, schadhafter Fensterkitt

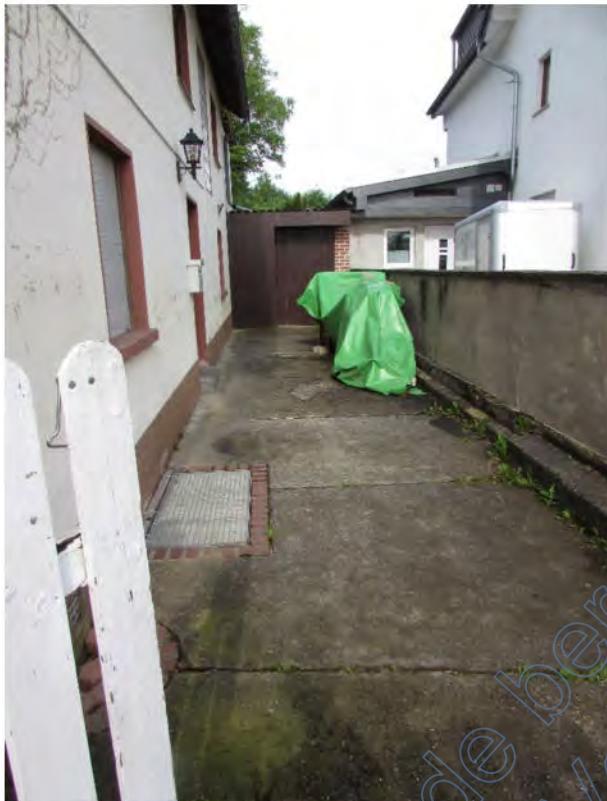
Die baulichen Außenanlagen und sonstigen Anlagen befinden sich in einem leicht vernachlässigten Pflege- und Unterhaltungszustand. Der betonierte Zugang ist verwittert und schadhaft. Das Holztor ist schadhaft/morsch und die Torpfeiler sind beschädigt.

Foto 11: Zugang: verwitterte/schadhafte Betonbefestigung;  
hinten: Abstellraum-Anbau

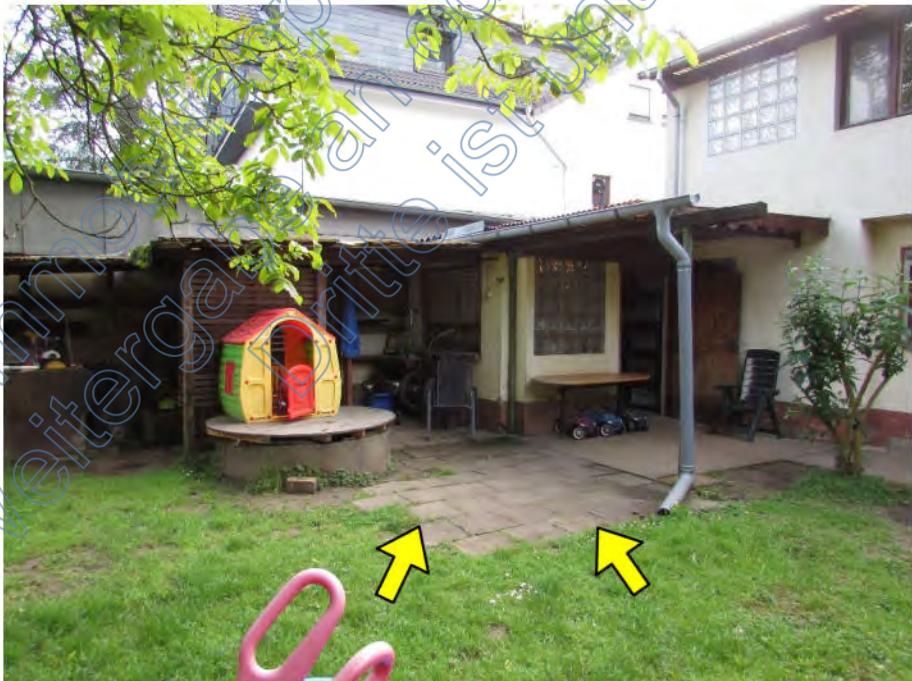
Die baulichen Außenanlagen und sonstigen Anlagen befinden sich in einem leicht vernachlässigten Pflege- und Unterhaltungszustand. Die Betonplatten im Bereich des Nebengebäudes haben sich stark abgesetzt. Die Eindeckung der Überdachung ist beschädigt.

Foto 12: Abstellraum-Anbau mit rückwärtig angeschleppten  
Überdachungen, abgesetzte Betonplattenbefestigung

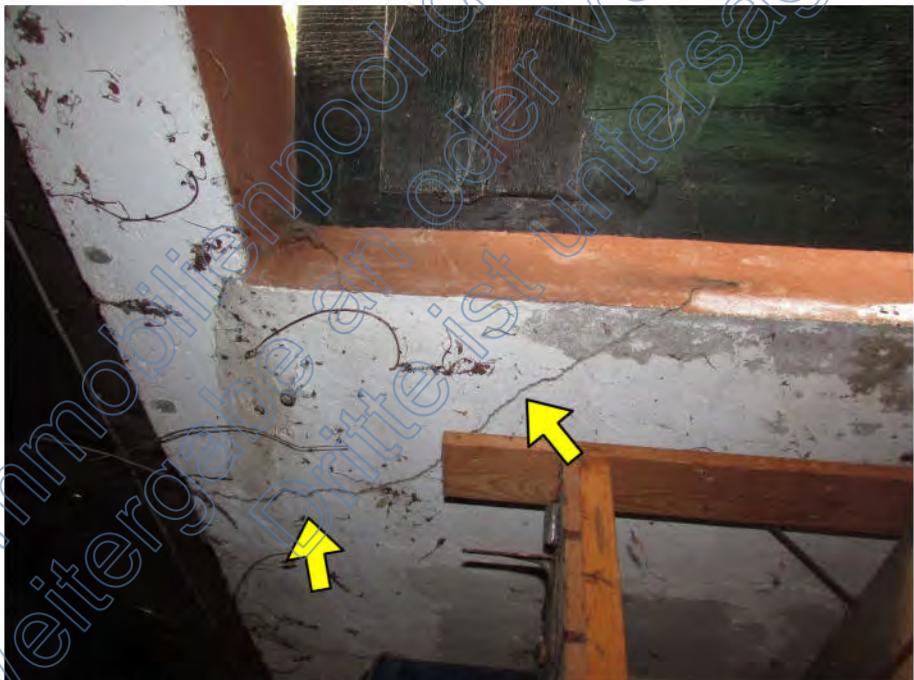
Fundamente	: massiv
Wände/Konstruktion	: z.T. massiv, z.T. Holzkonstruktion
Fassade	: z.T. verputzt und gestrichen, z.T. mit Holz verkleidet
Dach	: Pultdach, z.T. mit Wellasbest-, z.T. mit Wellkunststoffeindeckung
Fußböden	: z.T. Beton-, z.T. Ziegelsteinboden
Wandbehandlung	: verputzt und gestrichen
Fenster	: z.T. einfach verglaste Metallgitterfenster, z.T. einfach verglaste Holzfenster
Türen	: Holzbrettertür
Zustand	: Das Nebengebäude befindet sich in einem vernachlässigten baulichen Unterhaltungs- und Pflegezustand. Es sind folgende Bauschäden und Baumängel vorhanden: Im Wandbereich sind tlw. Risse vorhanden.

Foto 16: Nebengebäude: Risse im Wandbereich
