GUTACHTEN

AZ 10/7 100 24

über den Verkehrswert i. S. § 194 BauGB des
bebauten Grundstücks Biesinger Straße 26 in
66440 Blieskastel.

Wohnhaus mit Garage

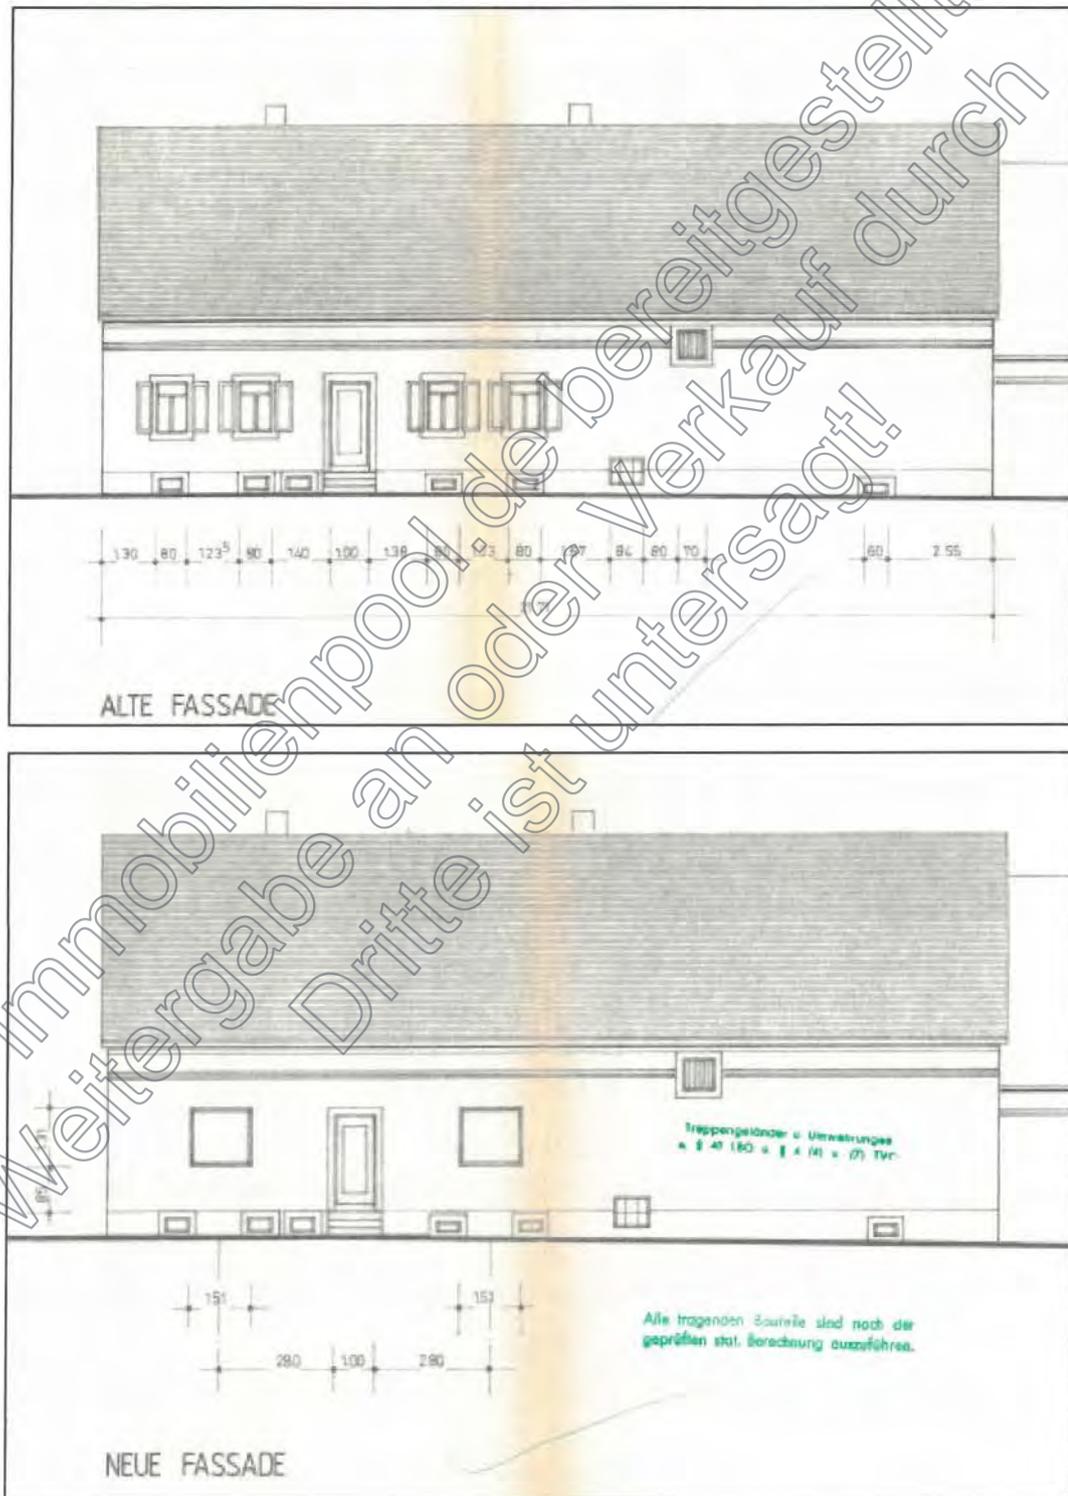
11.1 Bauunterlagen, 1981 bzgl. Fassade, Auszug

Die zur Biesinger Straße liegenden Fenster wurden ca. 1981 verbreitert.

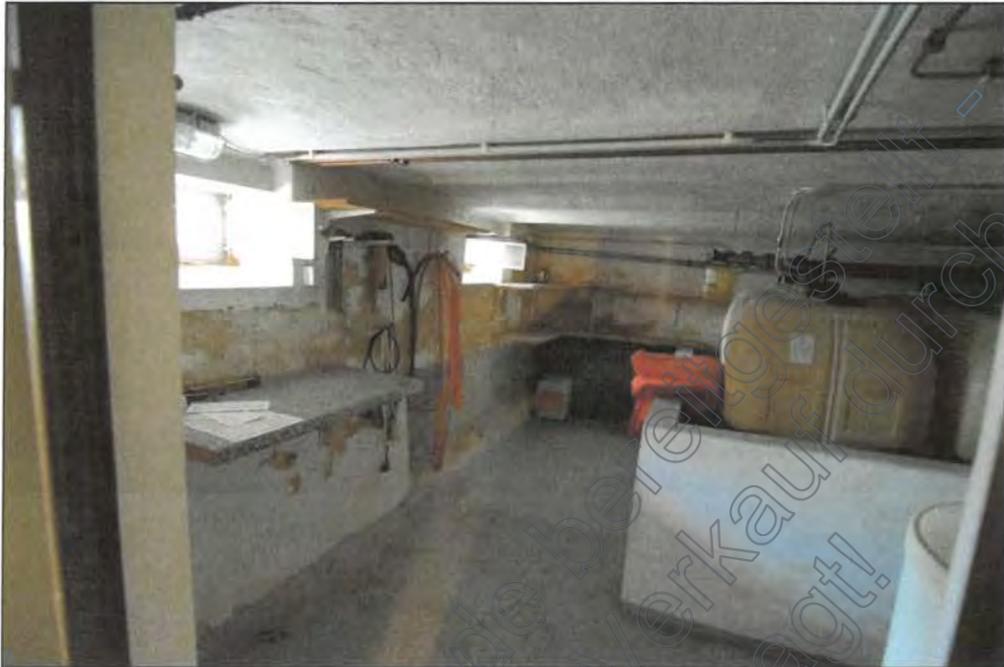
Das Untergeschoss weist dem Baujahr entsprechend typische Feuchtigkeitsmerkmale auf.

9. Detail, Heizungskeller, Feuchtigkeitsmerkmale, alterstypisch

Der Keller des Bewertungsobjektes verfügt über Feuchtigkeitsmerkmale, die als baujahrestypisch beurteilt wurden. Dennoch wird ein Marktteilnehmer des gewöhnlichen Geschäftsverkehrs einem feuchten Keller skeptisch gegenüberstehen und diesen mit einem Abschlag belegen. Ein pauschaler frei geschätzter Ansatz von -5.000 € wird als angemessen erachtet.

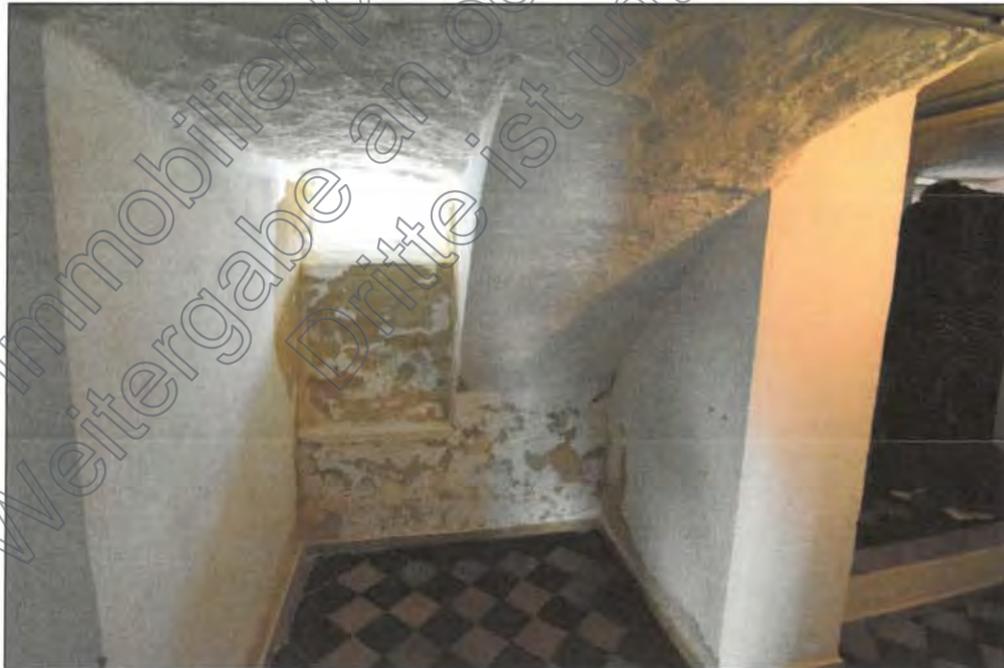
10. Detail, Keller, Feuchtigkeitsmerkmale, alterstypisch

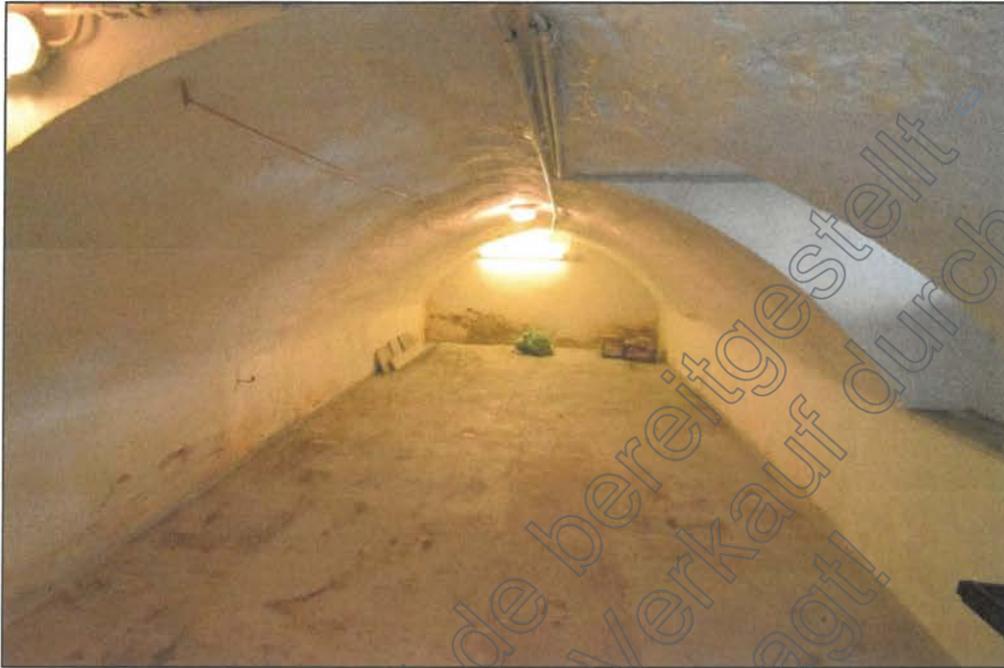
11. Gewölbekeller

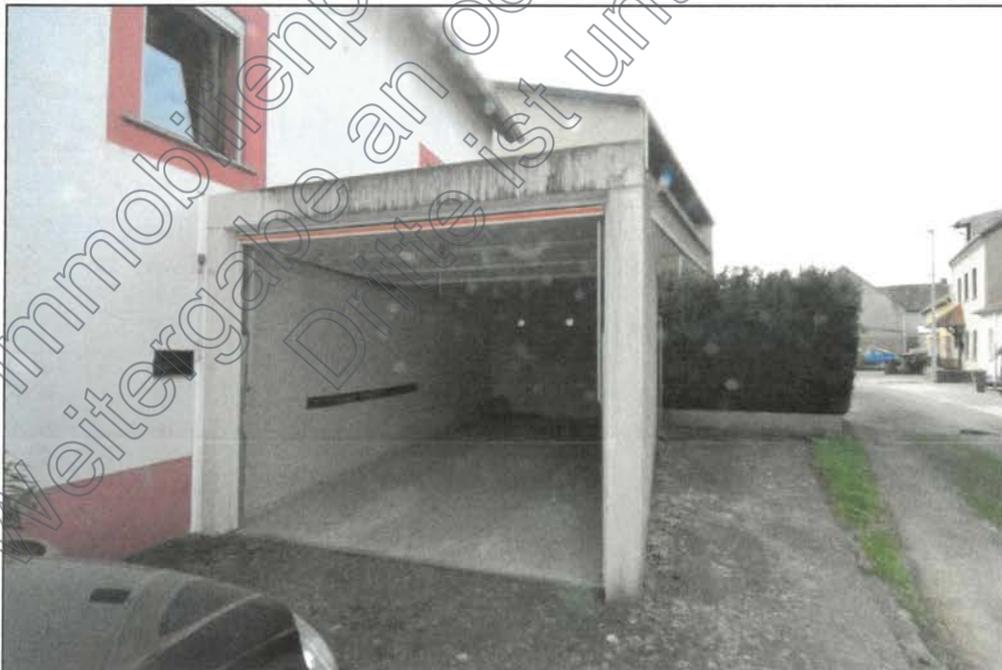
Das Bewertungsobjekt verfügt über einen Zugang seitens der Biesinger Straße, sowie über einen rückwärtigen Zugang über die Straße Im Hirtengarten. Die auf dem rückwärtigen Grundstücksteil errichtete Garage ist gut über die Straße Im Hirtengarten erreichbar.

12. Fertiggarage, Zufahrt über Straße im Hirtengarten

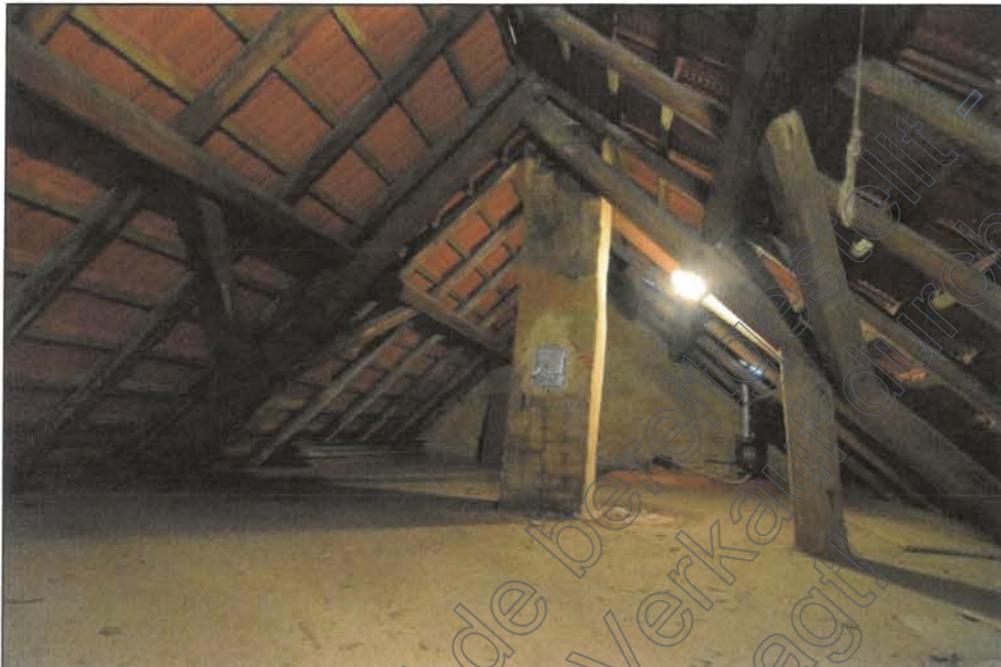
15. Detail, Kaltdach

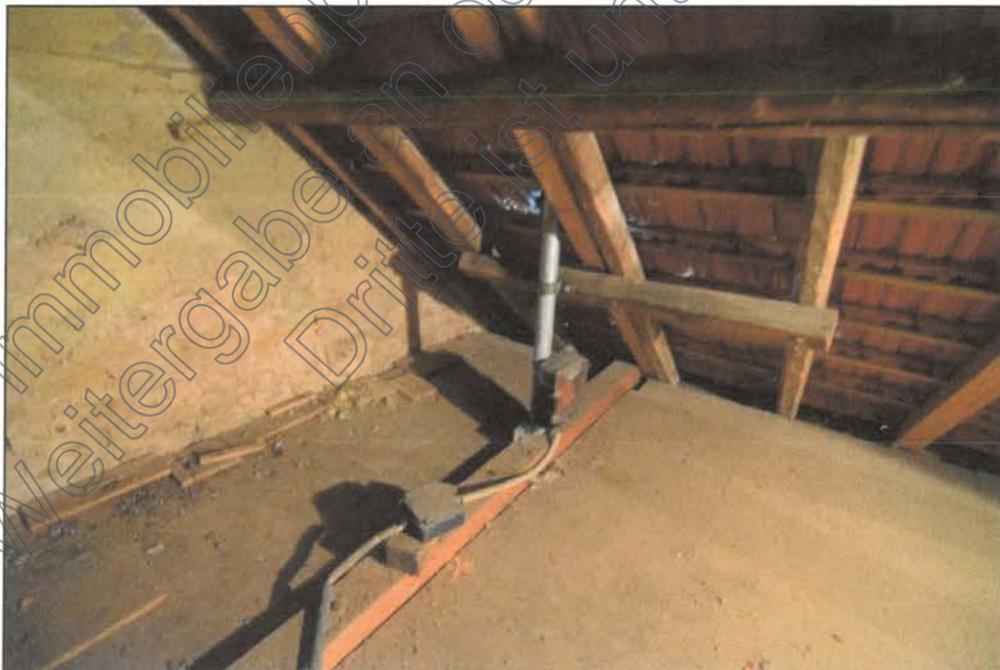
Wasser: ja
Strom: ja (Freileitungsversorgung)
Abwasser: ja
Gas: nicht bekannt, das Gebäude wird mittels Ölheizung mit Wärme versorgt

16. Detail, überirdische Stromeinspeisung

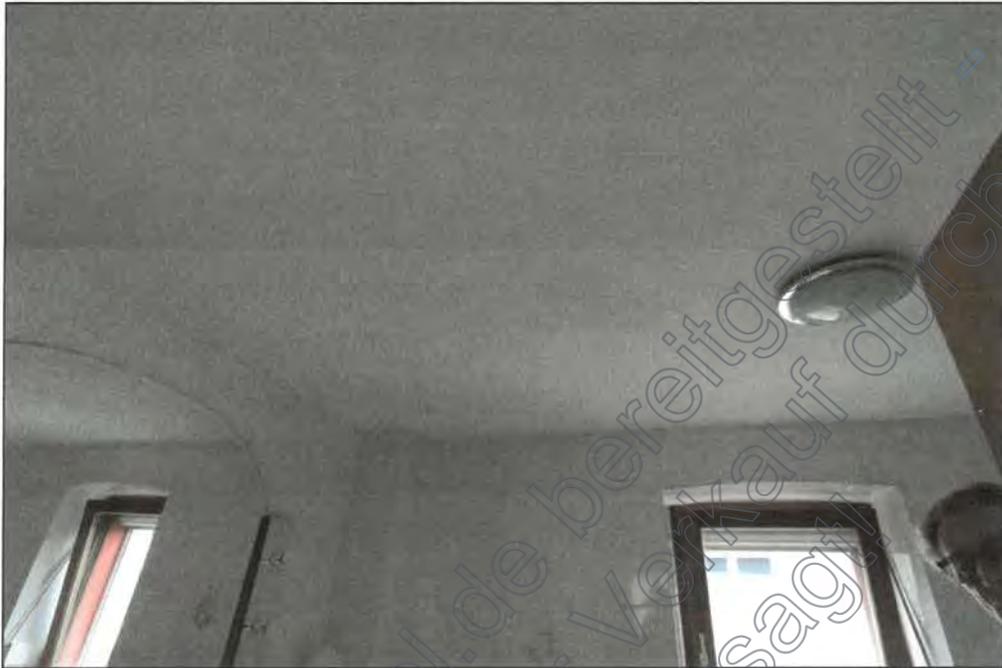
Am Tag der Ortsbesichtigung wurden an der Decke des Erdgeschoss-Bades Feuchtigkeitsmerkmale festgestellt, die auf einen Wasserschaden im darüber liegenden Dachgeschoss-Bad hinweisen.

Im Dachgeschoss-Bad wurden defekte Fugen im Bereich der Bodenfliesen festgestellt. Dies spricht, in Verbindung mit den Feuchtigkeitsmerkmalen im Erdgeschoss, für eine akute Feuchteproblematik des Dachgeschoss-Bades.

17. Detail, Feuchtigkeitsfleck im Bad EG, Hinweis auf Wasserschaden im darüber liegenden Geschoss, Bad

Am Tag der Ortsbesichtigung wurde bekannt, dass das Bad des Dachgeschosses eine Feuchteproblematik aufweist. Der Fliesenboden des Bades weist brüchige Stellen auf, die Decke des darunter liegenden Bades weist einen Feuchtefleck auf.

Die genaue Ursache sowie das konkrete Ausmaß des Schadens sind von außen nicht feststellbar. Ein Marktteilnehmer des gewöhnlichen Geschäftsverkehrs wird einen Sicherheitsabschlag zur Beseitigung des Wasserschadens machen.

Zur Ursachenfindung die Badewanne, ggf. auch die Dusche zu demontieren, der Boden des Bades ist zu erneuern, die betroffene Decke ist zu trocknen, ggf. sind Schäden zu reparieren. Zur Würdigung der Situation wird ein pauschaler Abschlag von frei geschätzt -12.000 € angesetzt.
