WERTSCHÄTZUNG

Amtsgericht Saarlouis
4K 27/24

Mehrfamilienhaus/Wohnheimgrundstück

Ittersdorfer Straße 2, 66802 Überherrn

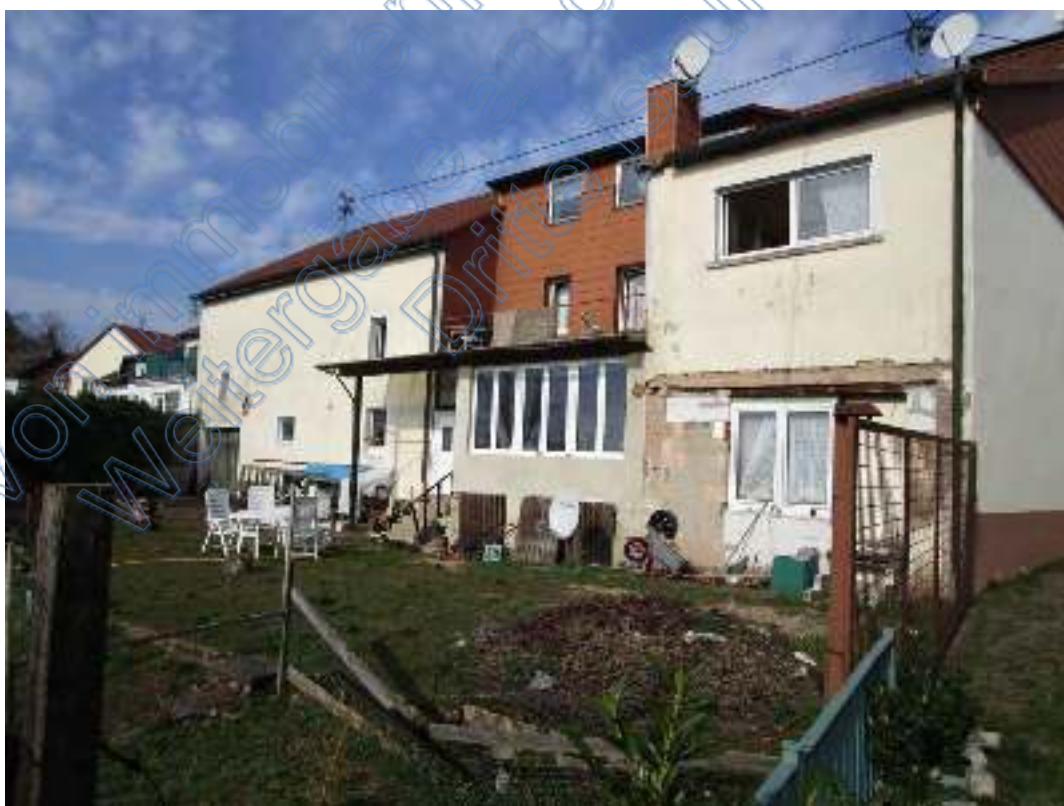
5.2 Rückseite, Übersicht

Unfertige Bauteile	<ul style="list-style-type: none"> - Der Umbau an der Rückfassade, Garagenteil, ist nicht abgeschlossen, Außenputz u. a. fehlt

- Am Wintergarten fehlt außen noch der Oberputz und der Anstrich
- Außentreppe an der Rückseite ist nicht fertig
- Die Wasserstelle im UG ist nicht gefasst

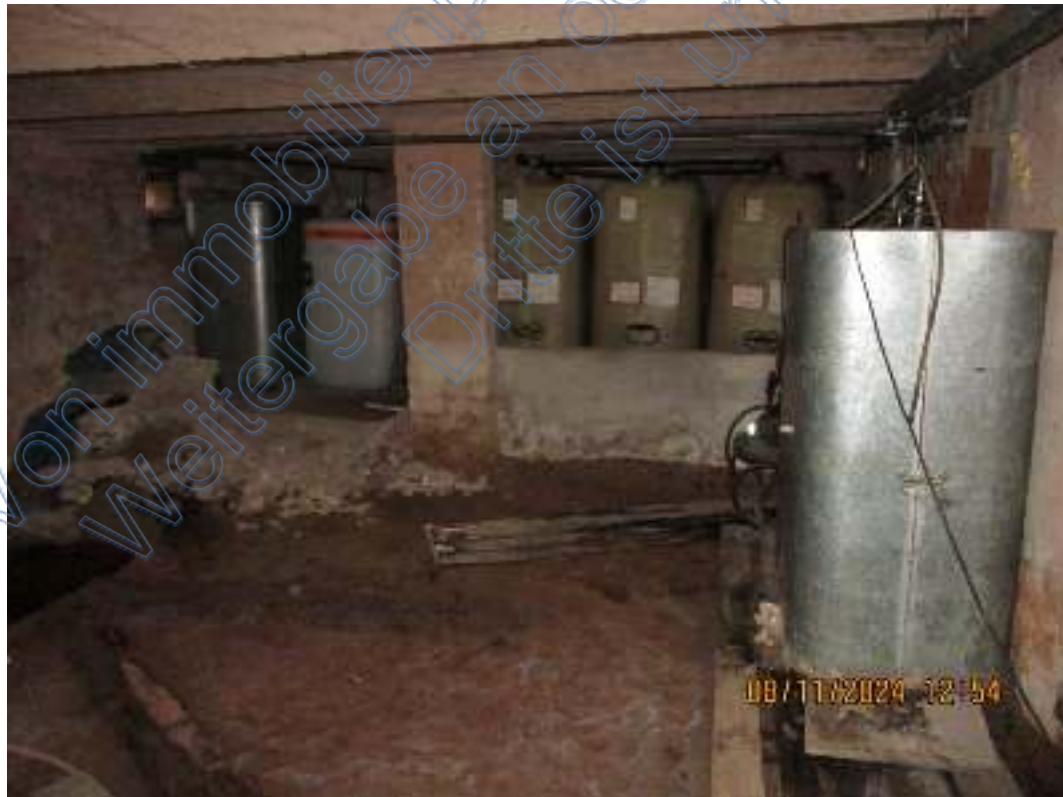
5.4 UG, Alte und neue Öltanks, Wassereintritt am Boden des Raums, Übersicht

Art	Teilunterkellert, linke Seite
Nutzung	Kellerräume, Versorgung, Heizung
Ausstattung	Teilverputztes Bruchsteinmauerwerk, Stahlträgerdecke sichtbar, meist noch Erdboden, überalterter vernachlässigter Zustand
Besonderheit	An einem Eckbereich drückt das Wasser aus dem Boden

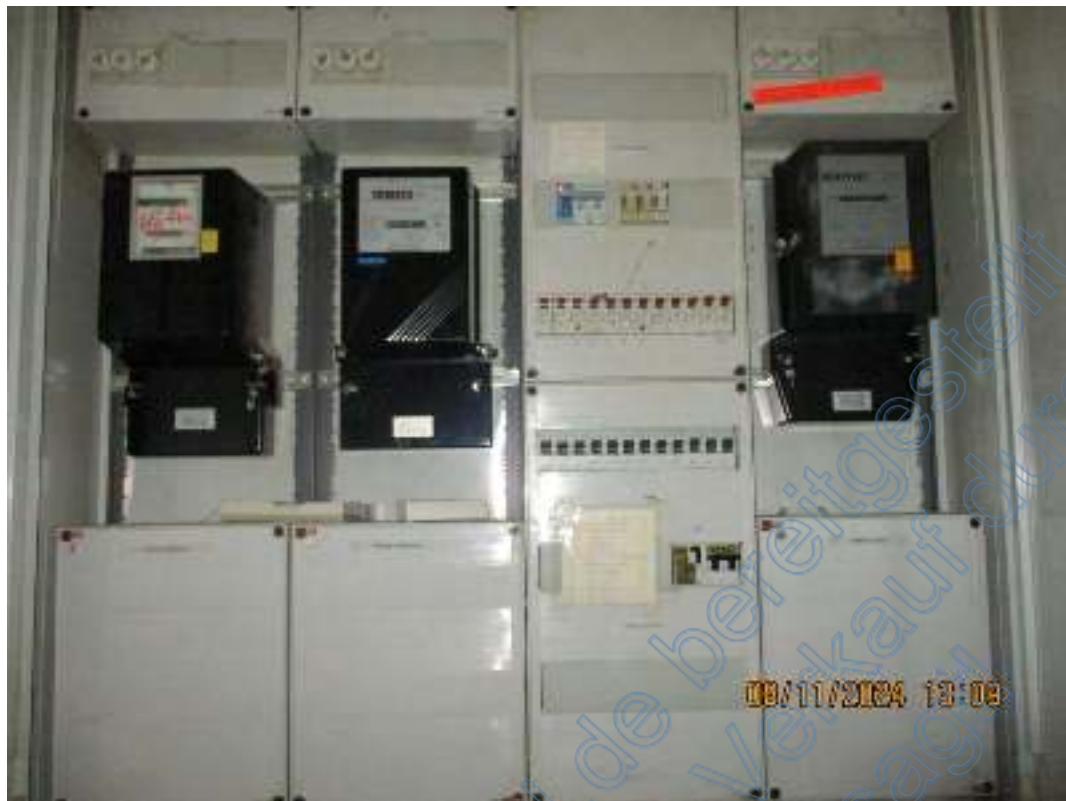
5.5 Elektrozähler des Hauses, Übersicht

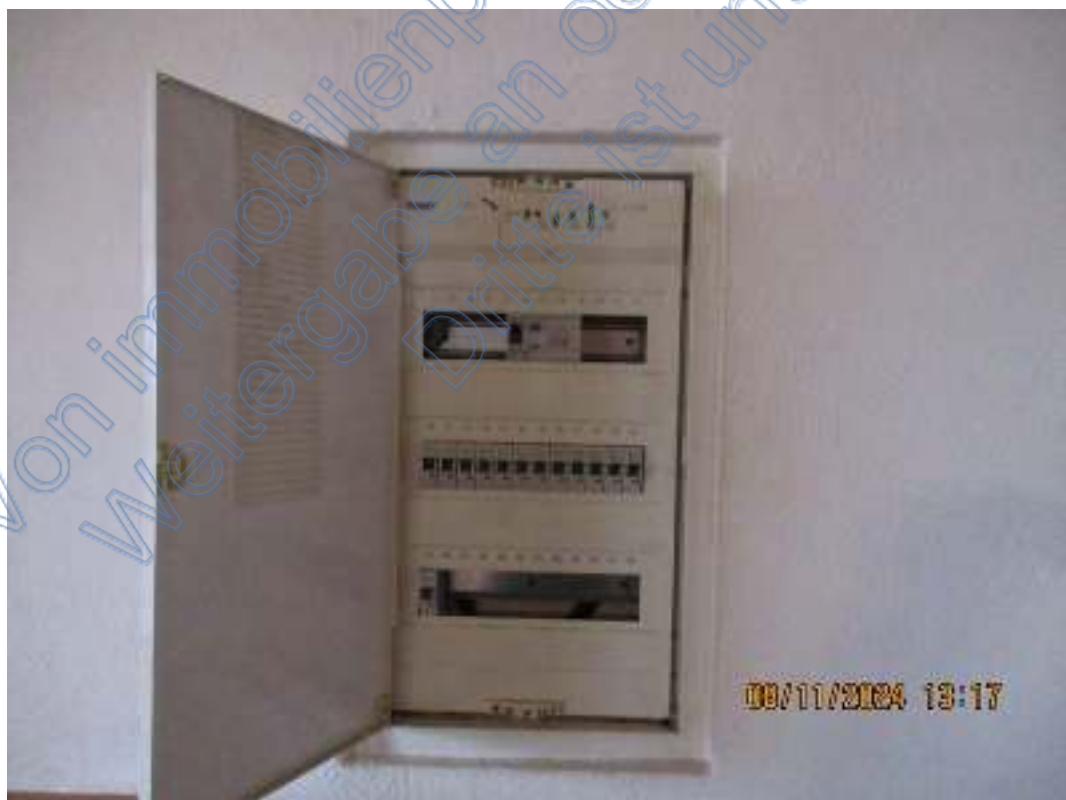
5.6 Elektrounterverteilung, Beispiel
