# WERTSCHÄTZUNG

i. S. d. § 194 Baugesetzbuch

Bebautes Wohngrundstück

Niedersaubachstraße 1, 66822 Lebach

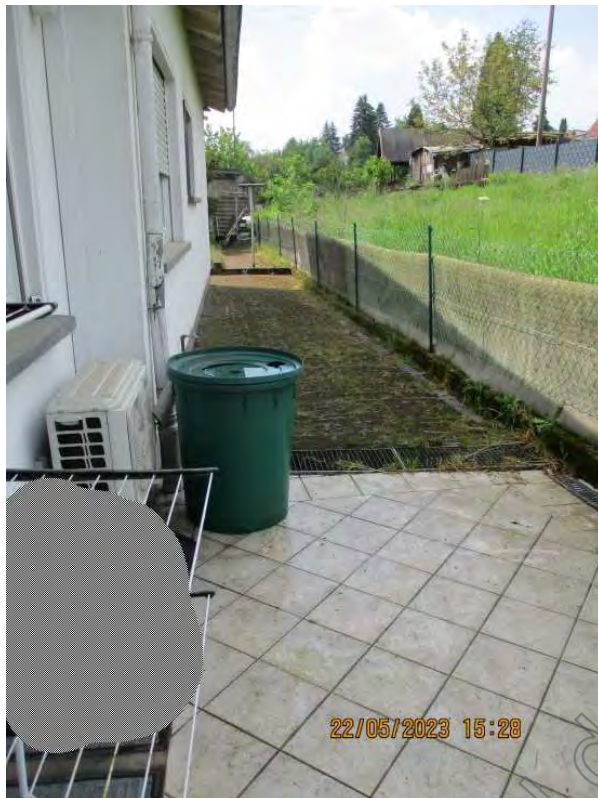
| Terrasse/Wintergarten/Balkon | Schmale Terrasse an der Hangseite, Fliesenbelag ist beschädigt, kleiner Balkon an der Vorderseite |

5.5 Terrasse, Übersicht

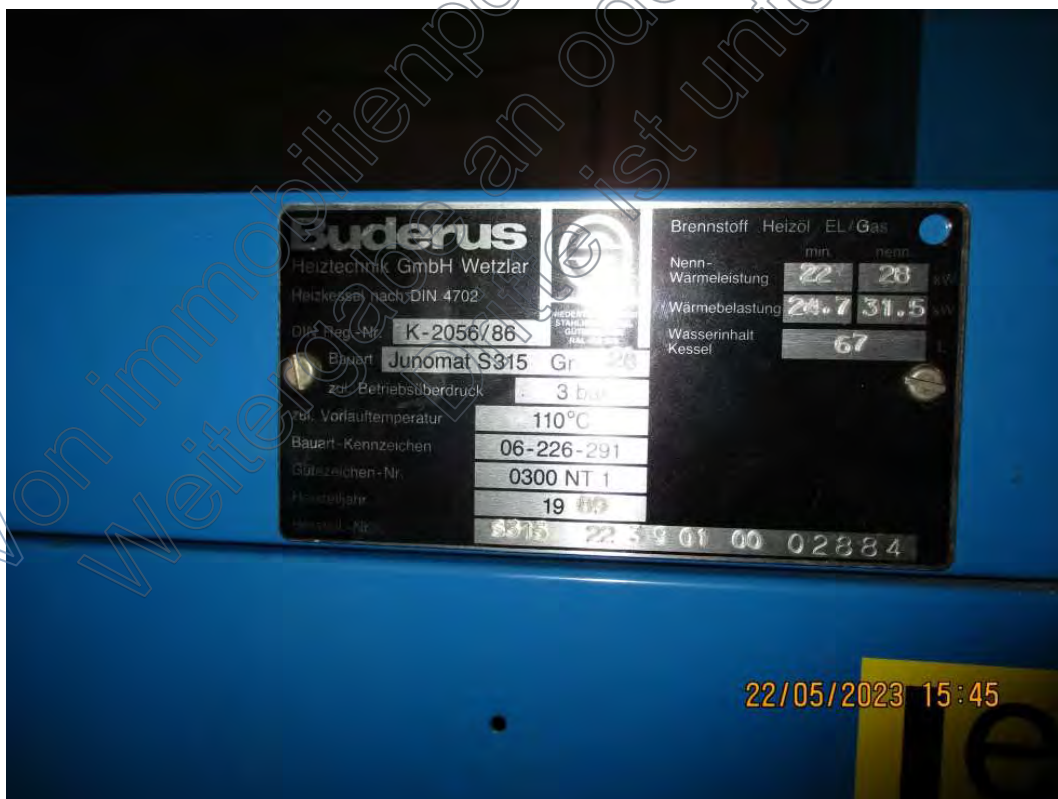
| Heizung/Warmwasser | Zentrale Warmwasserheizung kombiniert mit der Warmwasserversorgung, Ölheizkessel aus 1989 |

5.6 Heizkessel, Typenschild, Übersicht

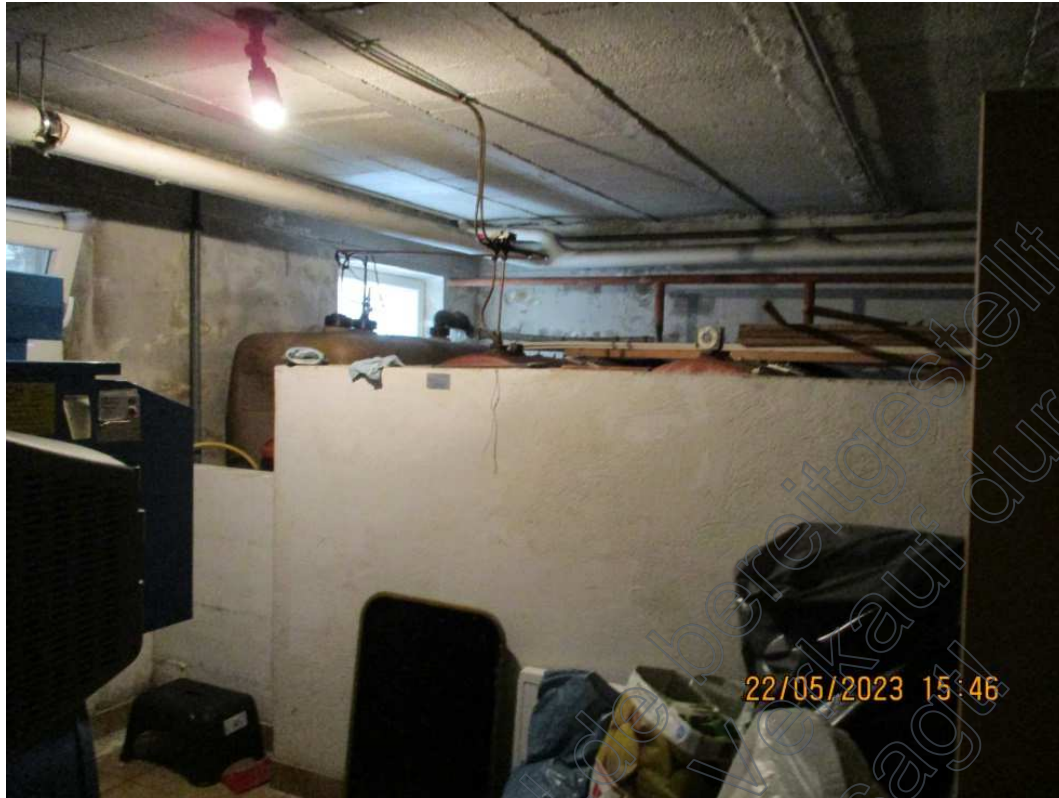
| Energie | Ein Öl-Tank mit 1.600 l. Die alte Tankanlage mit drei Blechtanks mit je 2.000 l. Inhalt ist defekt und außer Betrieb. |

5.7 UG: Heizöltanks, Übersicht

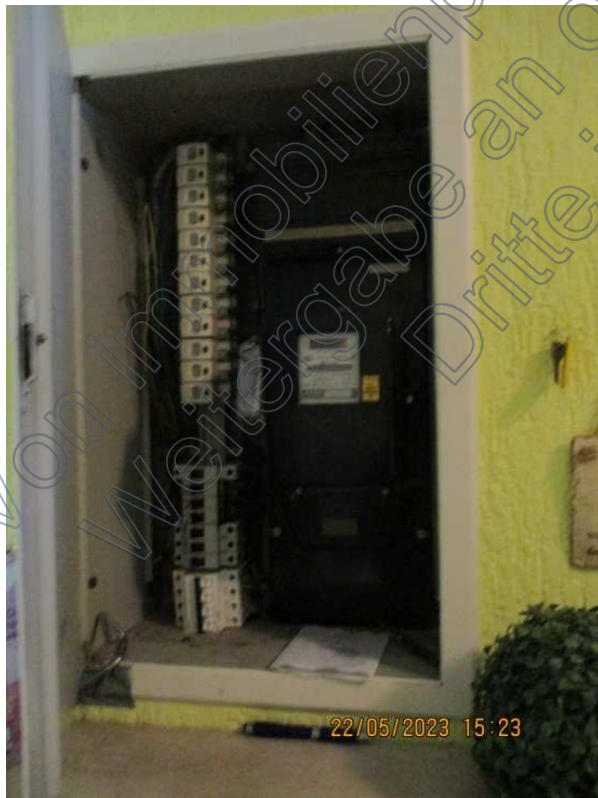
| Elektroausstattung | Alter Zähler aus der Bauzeit, keine Nachrüstung sichtbar |

5.8 Elektrozähler mit Unterverteilung, überaltert

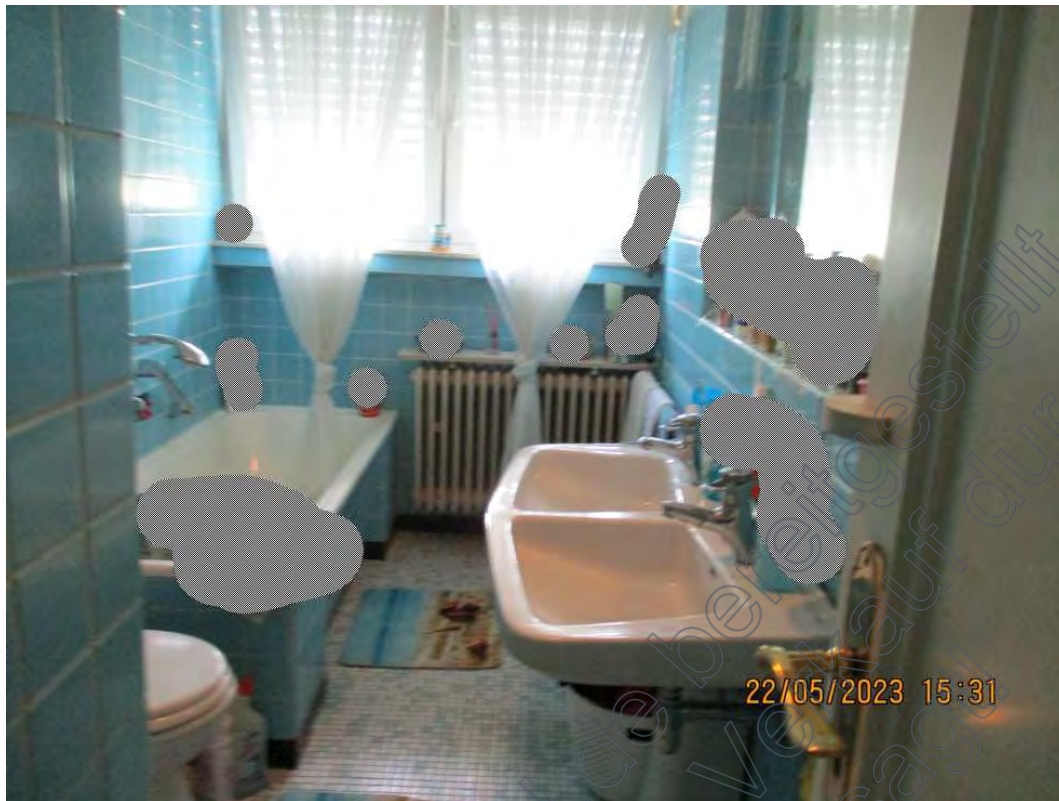
5.9 EG: Badezimmer, Risse im Waschbecken, Übersicht

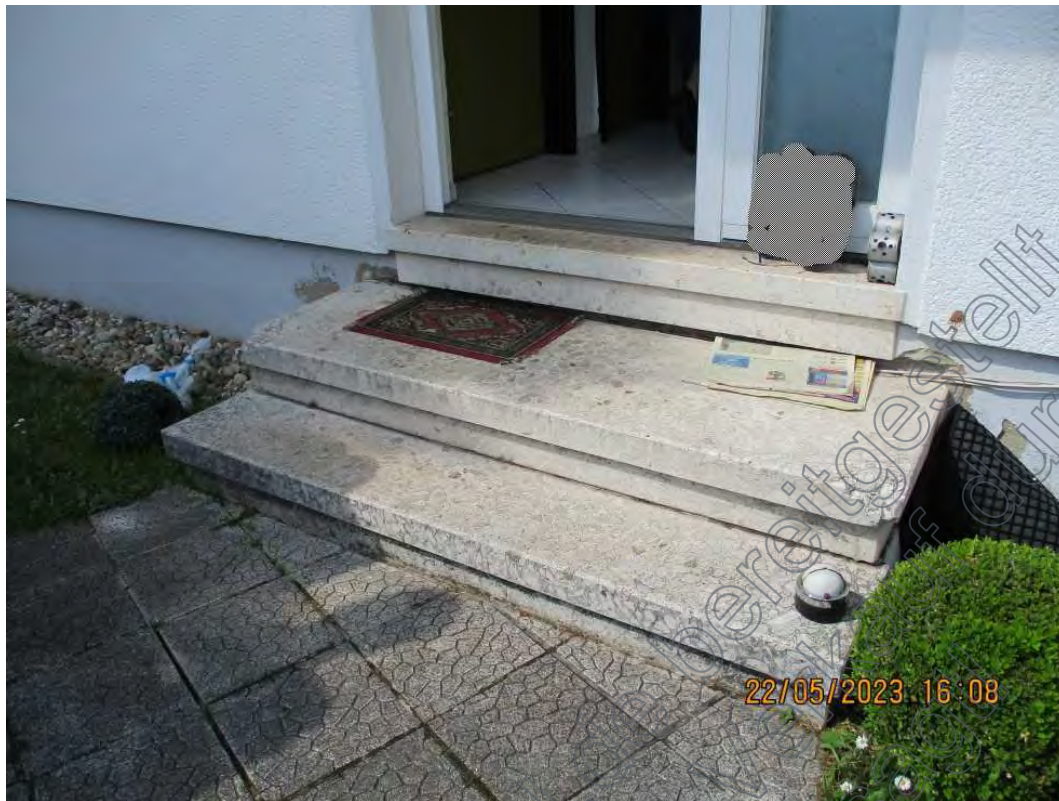
5.17 Schäden, Eingangsstufen haben sich gesetzt, Übersicht

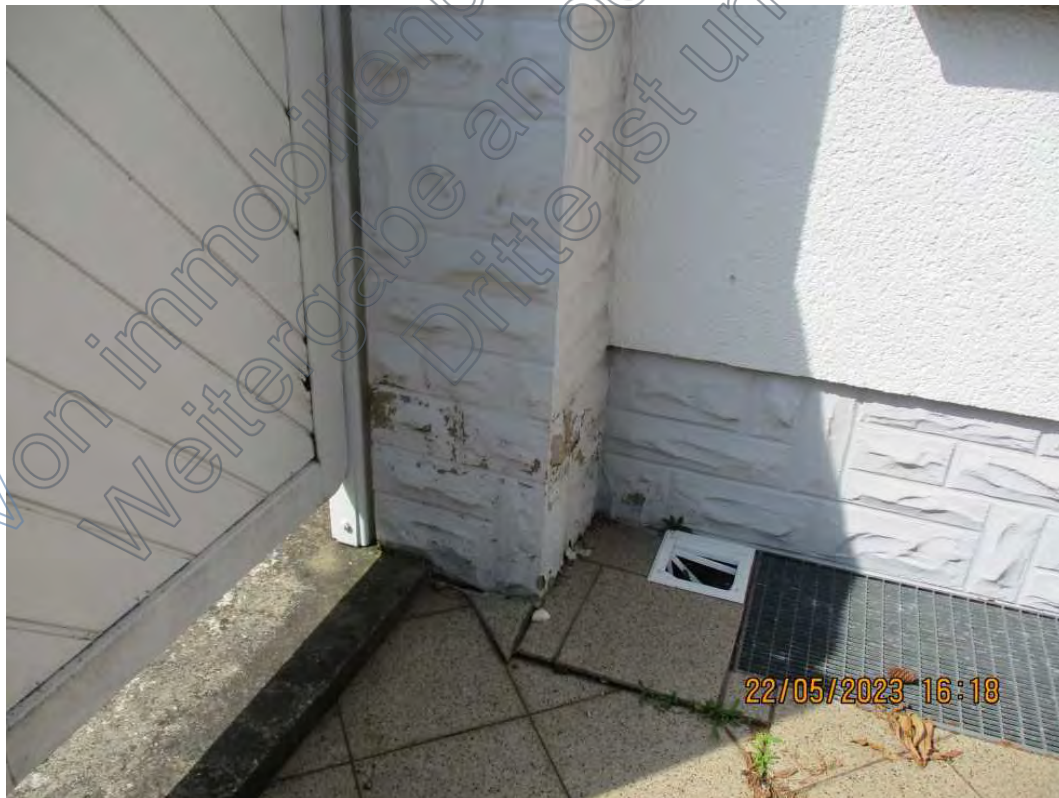
| Abdichtung zum Erdreich | Gering nach Art des Baujahres, aufsteigende Feuchtigkeit in den Kellerwänden, insbesondere an dem Fußpunkt |

5.18 Schäden, aufsteigende Feuchtigkeit im Mauerwerk, Übersicht

**Mangelnde Abdichtung im Untergeschoss:** Dieser erhebliche Mangel findet sich sehr oft bei den Gebäuden bis in die 60er Jahre. Eine nachträgliche Beseitigung erfordert u.a. eine Aufgrabung der Außenwände und erneute Abdichtung. Dies wird wirtschaftlich nur durchgeführt, wenn die Räume als Wohn- oder Gewerberäume nutzbar sind. Dies trifft hier nicht zu, denn die Kellerräume sind baurechtlich nicht genehmigungsfähig. Für die Beseitigung von Beeinträchtigungen in einigen Räumen wird ein pauschaler Abzug vorgenommen.

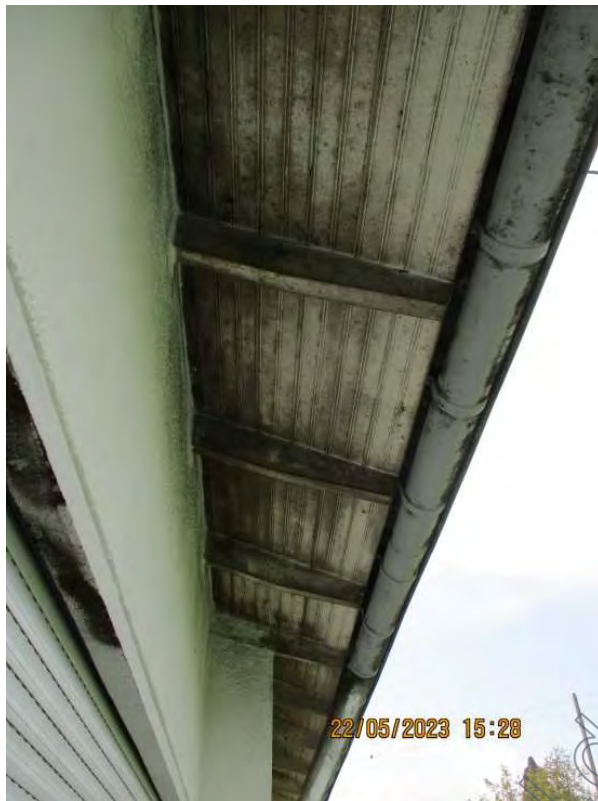
5.19 Feuchtigkeitsschäden a. d. Traufe, deutet auf Undichtigkeiten der Dacheindeckung hin

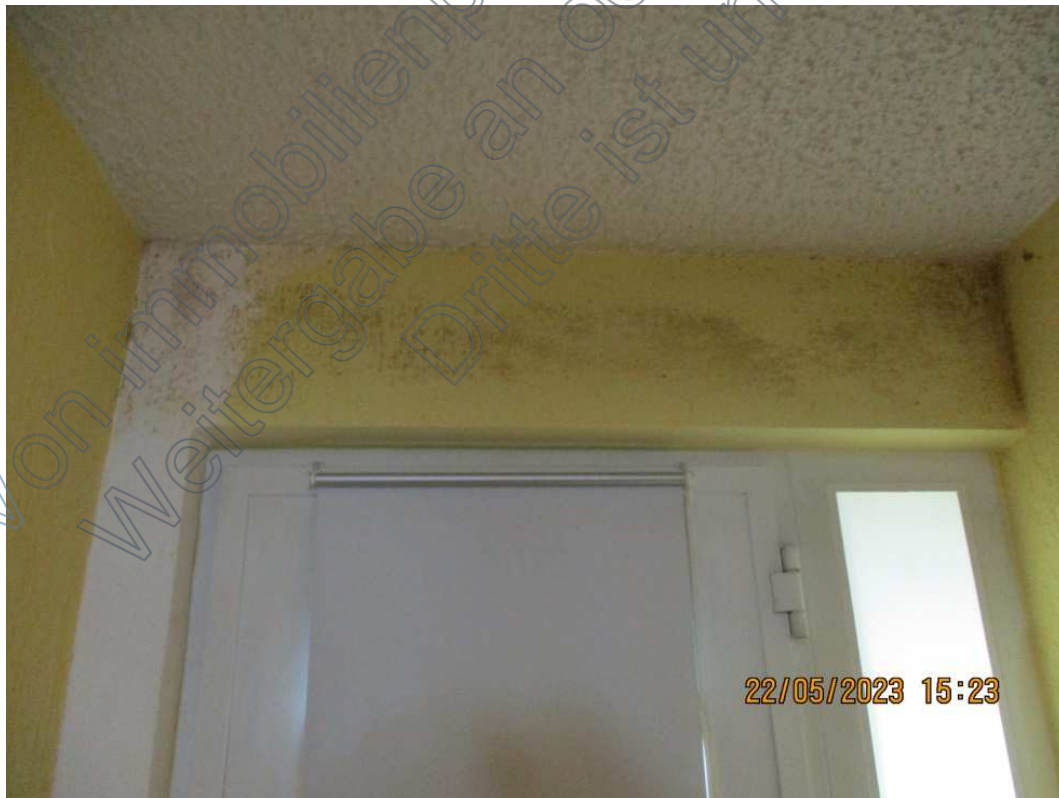
5.20 Feuchtigkeit an dem Sturz über der Haustür mit Schimmelpilzansätzen, Beispiel

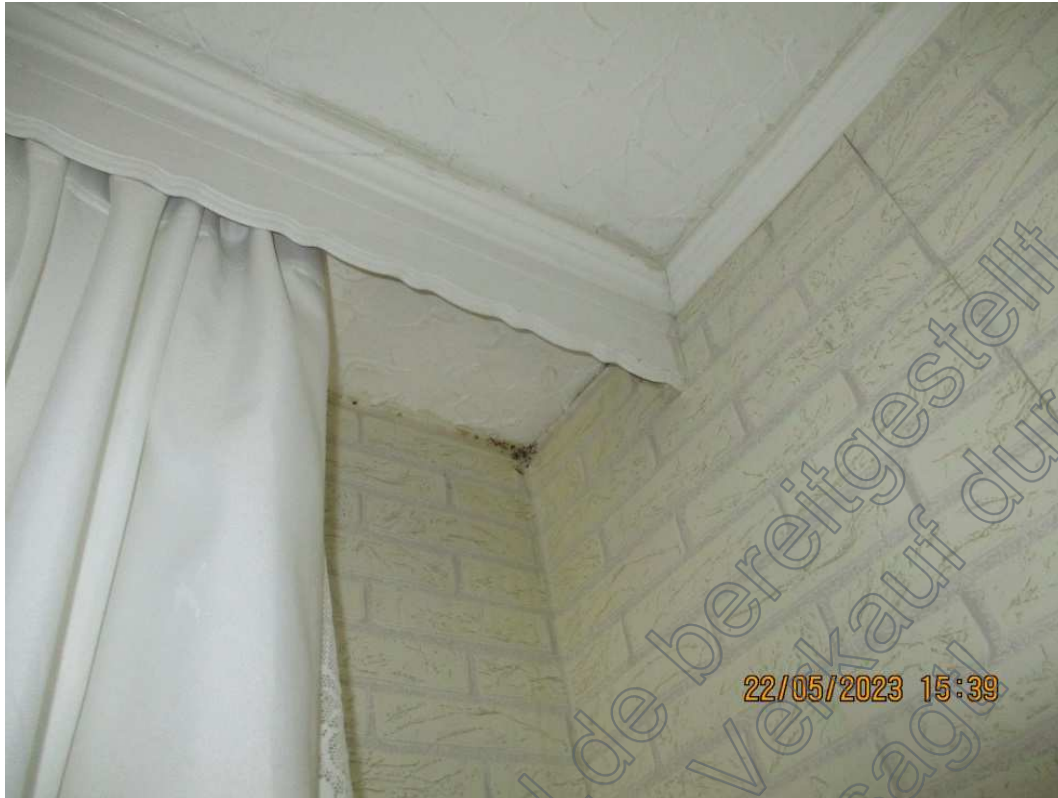
- 5.21 EG: Vorderhaus, Feuchtigkeit an einigen Außenecken/Deckenanschluss der Zimmer, Schimmelpilzansätze, geringe Wärmedämmung o. geringe Beheizung können d. Ursache sein

**Mängel der Feuchtigkeit in den Wohnräumen am Vorderhaus**

Die Feuchtigkeit in den Wohnraum tritt oft auf, weil nach einem Einbau von dichten Fenstern in einem gering gedämmten Haus die Lüftung eingeschränkt wurde. Es hängt auch stark vom Wohnverhalten der Bewohner, Lüftungsgewohnheiten, Raumtemperatur ab. In diesem Haus hat sich dadurch Schimmelpilz an den Kältebrücken gebildet, die die Nutzung beeinträchtigen. Ein pauschaler Abschlag für die Sanierung der Räume wird vorgenommen.

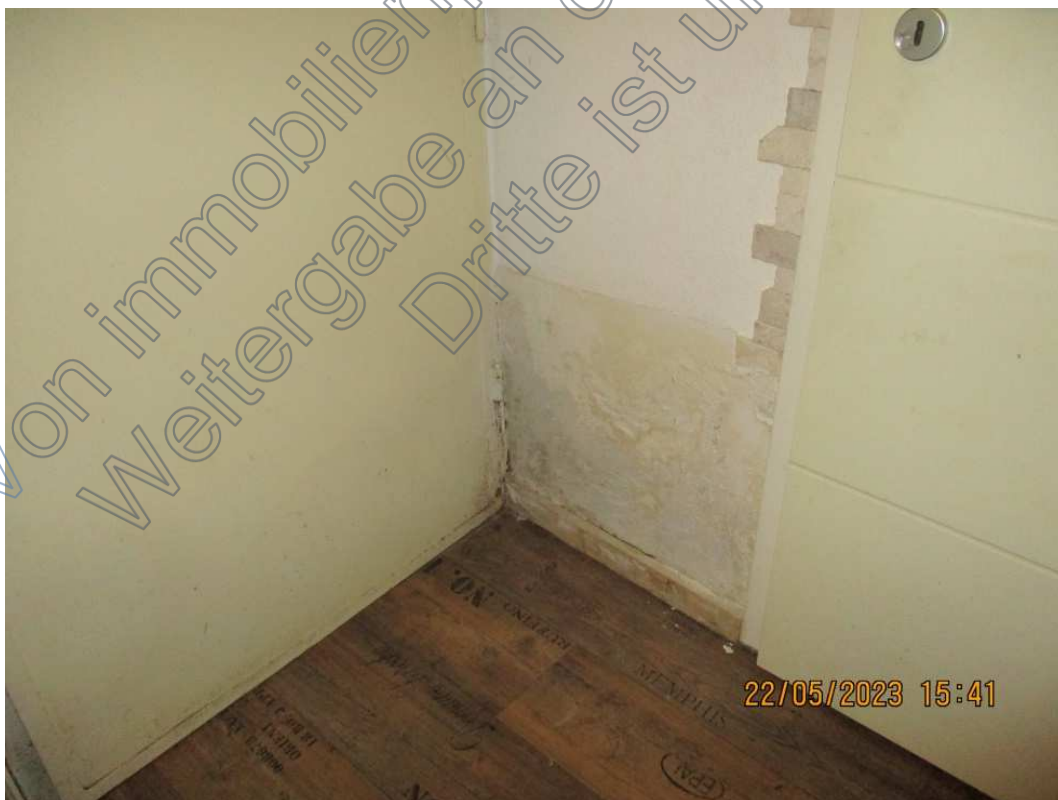
- 5.22 UG: Aufsteigende Feuchtigkeit am Fußpunkt der Kellerwände im gesamten UG, Beispiel

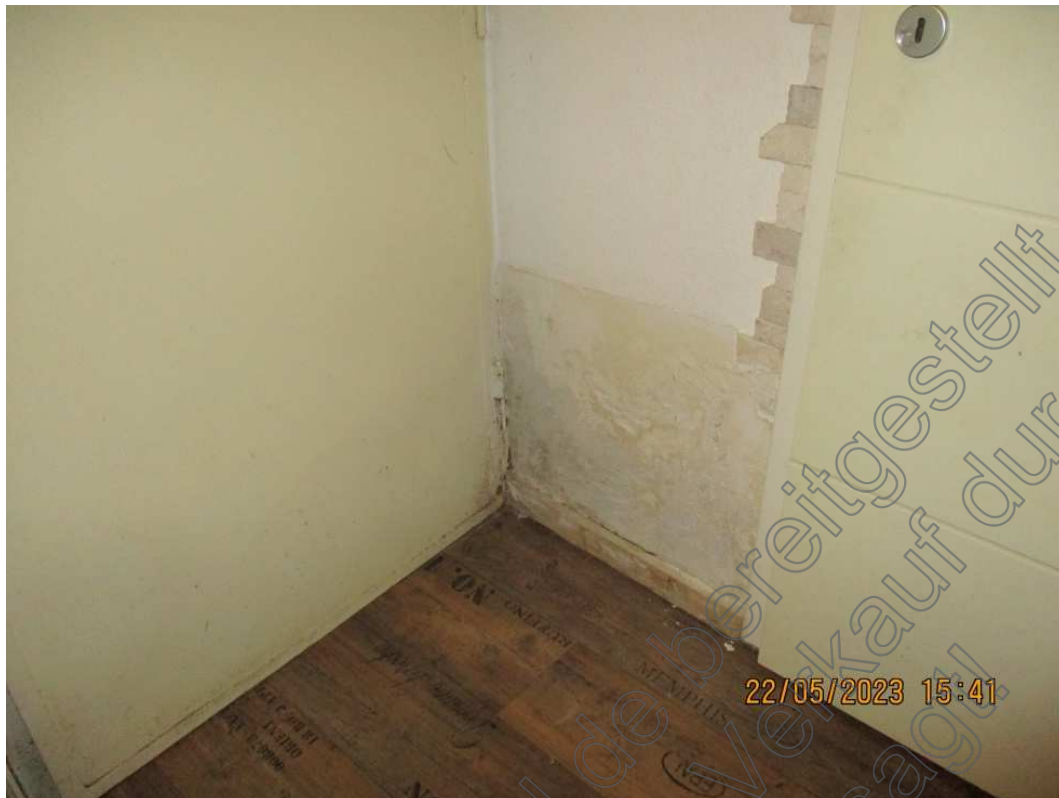
5.23 UG: Feuchtigkeit an den erdberührenden Außenwänden, undichte Kellerwand, Beispiel

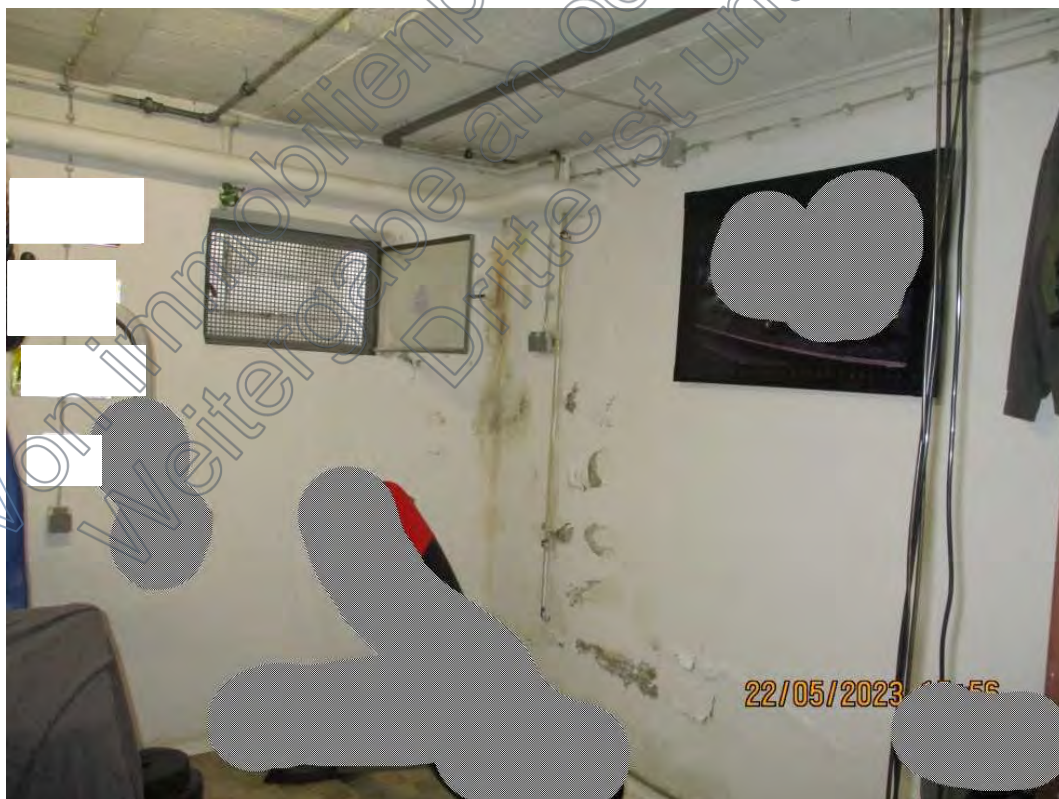
5.24 UG: Feuchtigkeit an den erdberührenden Außenwänden, undichte Kellerwand, defektes Regenrohr, Beispiel

| Sanierung des undichten Regenrohres, Aufgraben u.a. | 4.000,00 | | |
