## Verkehrswertgutachten

**4 K 23/23**

über den Verkehrswert (i. S. d. § 194  
Baugesetzbuch) der auf Seite 2 näher beschriebenen  
Wohnung in einem Zweifamilienhaus in 66839  
Schmelz-Limbach, Tulpenweg 10.

UG-Wohnung Nr. B, gem. Aufteilungsplan bestehend aus Wohn-/ Esszimmer, Küche, 2 Schlafzimmer, Bad, Abstellraum, Diele, Flur.

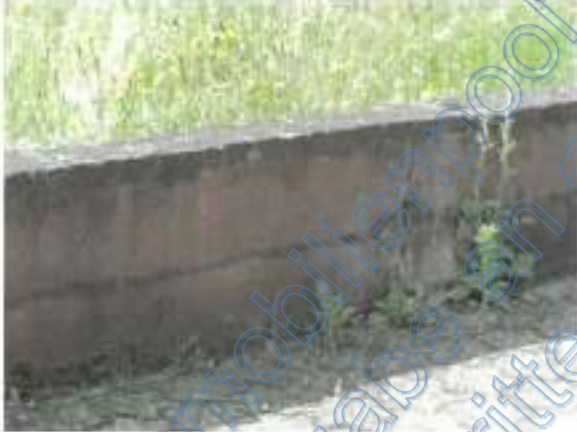
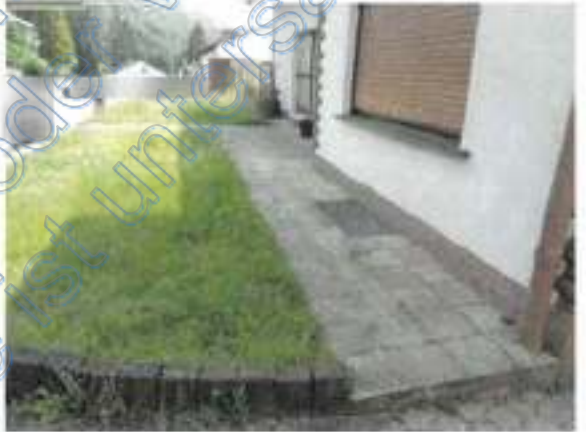
Lokale Schäden an Baulichen Außenanlagen Detail Vorgartenbereich

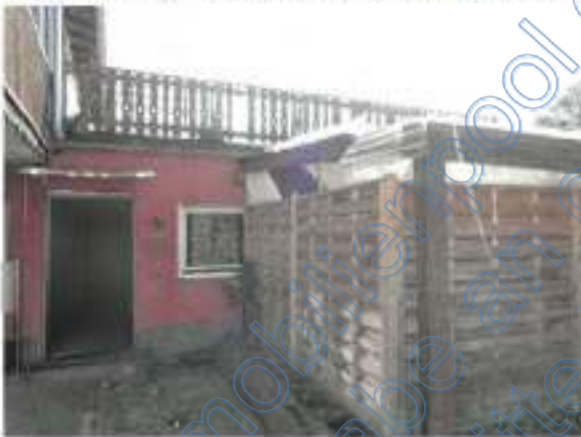
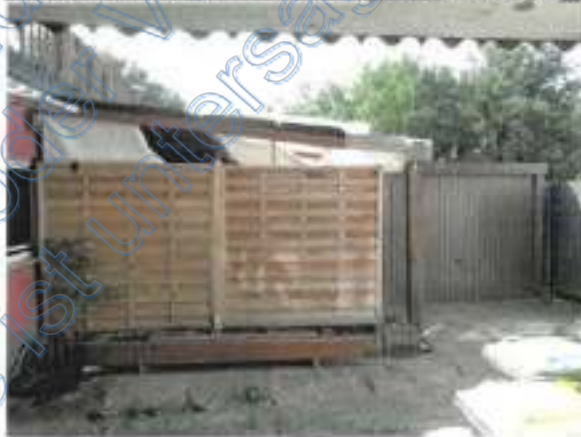
Überdachung und Sichtschutz im Hofbereich - schadhafte Beton-Hofbefestigung; Blechgarage

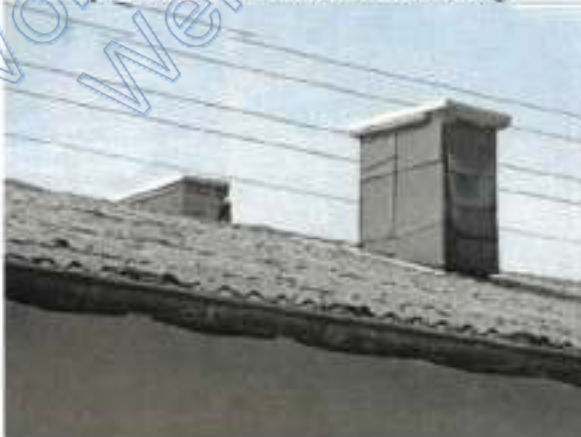
Eternitprodukte vermutlich asbesthaltig

9. Baujahresbedingtes Risiko von Schadstoffen in Bauteilen, z.B. Asbest in Wellernitdachdeckung.
  10. UG-Tür im Treppenhaus öffnet über Stufe (Stolpergefahr).

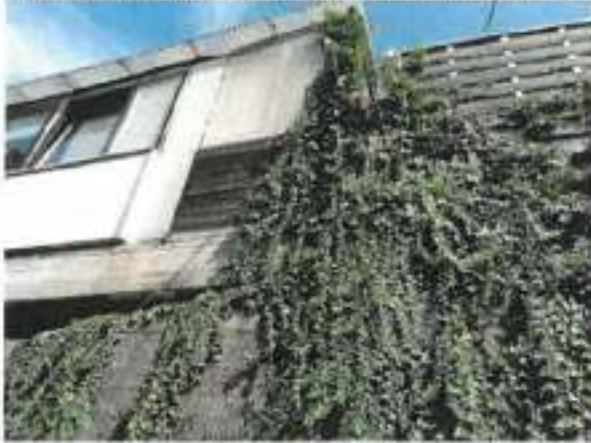
Rückseitiger Anbau (nicht im Plan enthalten)

4. Der rückseitiger „Wintergartenanbau“ wurde ohne Baugenehmigung über die hintere Baugrenze hinaus errichtet. Die Arbeiten in diesem Bereich sind stellenweise nur provisorisch ausgeführt bzw. noch nicht abgeschlossen.

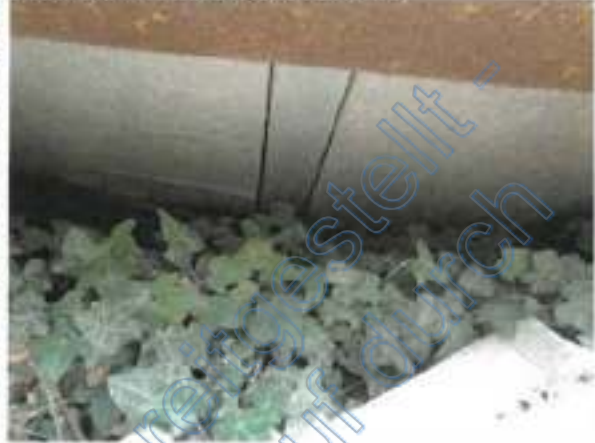
Untersicht Bodenplatte Anbau

5. Der rückseitige Wintergartenanbau wurde nicht auf Erdreich, sondern auf einer Massivdecke errichtet, welche wiederum auf einer Träger- und Stützenkonstruktion oder Hangstützmauern aufliegt. Stellenweise Schiefstellung der rückseitigen Hangstützmauern vorhanden (statische Nachweise oder Baugenehmigungen für diese Konstruktionen konnten dem Gutachter nicht vorgelegt werden; lokal ungenügende Absturzsicherung auf den Stützmauern).

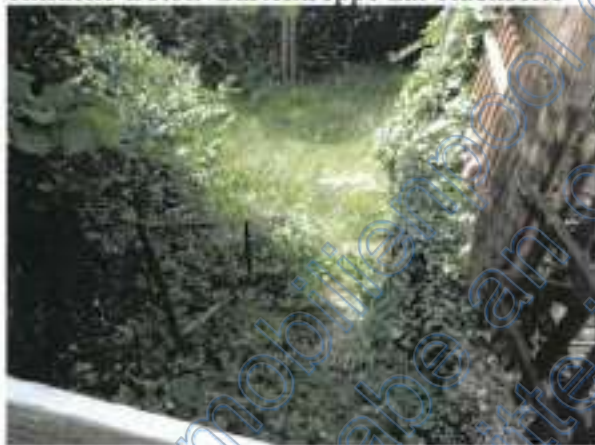
einfache Beton-Gartentreppe zur Rückseite

6. Schlecht begehbare Gartentreppe; Zugänglichkeit, Nutzung und Außenanlagenpflege im Bereich des unteren, rückseitigen Gartenniveaus (infolge Wintergartenanbau) stark eingeschränkt.

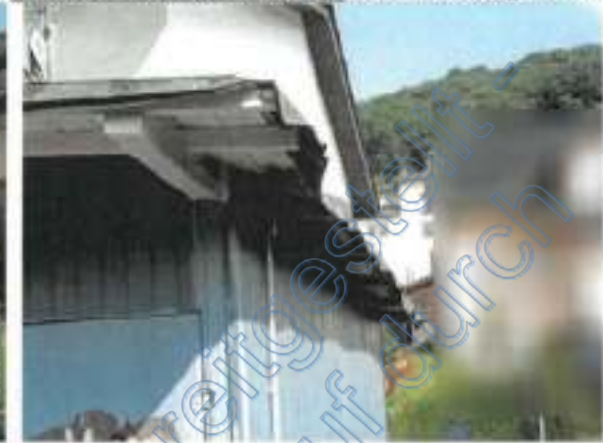
einfache Dachabdichtung; fehlende Regenrinne

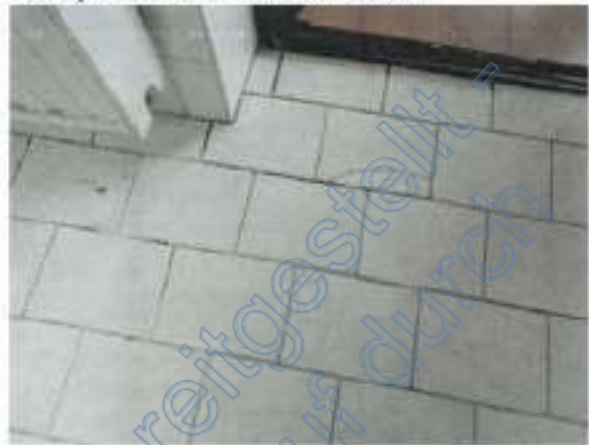
Beispiel Schäden Bodenfliesen

3. Lokale Mängel, Schäden, Gebrauchs- und Abnutzungsspuren an verschiedenen Bauteilen wie fehlende oder schadhafte Fußleisten, lokale Schadstellen an Bodenbelägen, Abnutzungsspuren an Innentüren, Zargen, Wandputz und Tapeten, provisorisch über Putz verlegte Kabel und Installationen, fehlende Übergangleisten.

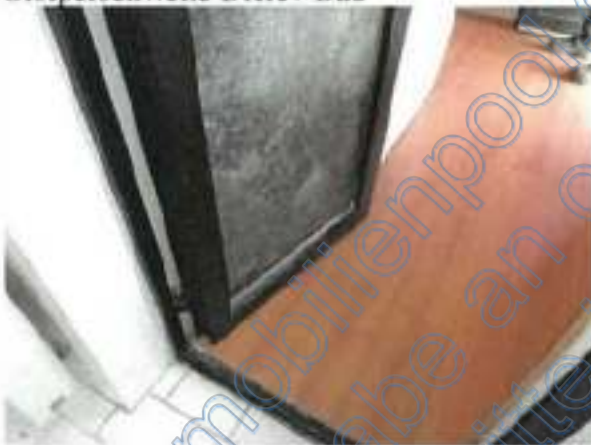
Stolperschwelle Diele / Bad

5. Stolperstufen und -kante an verschiedenen Stellen.
6. Teilweise ungünstige bzw. fehlende Raumbelichtung (innenliegendes Bad und großer Abstellraum, ungünstige Belichtung im Elternzimmer sowie im Wohn-/ Esszimmer).

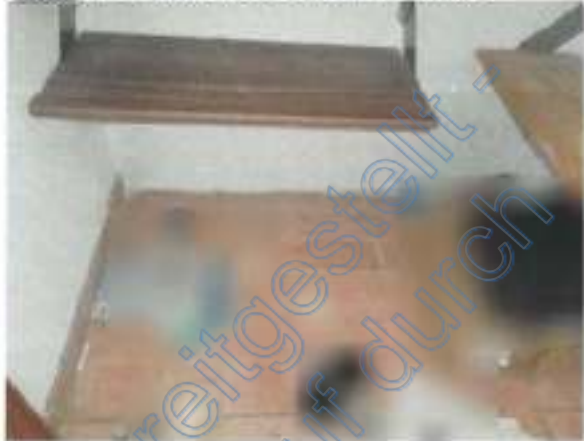
lokal fehlende Sockelleisten / -fliesen

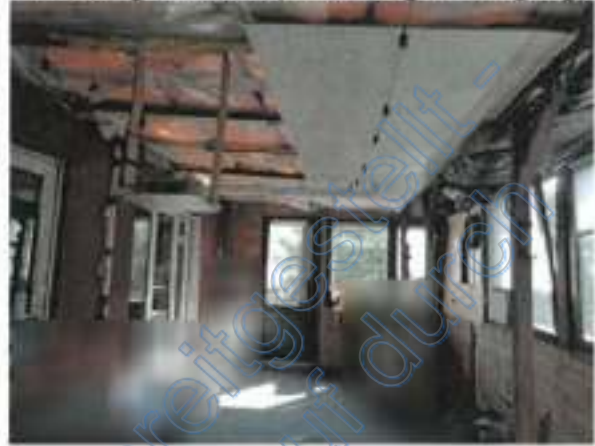
rückseitiger Anbau (ohne Baugenehmigung)

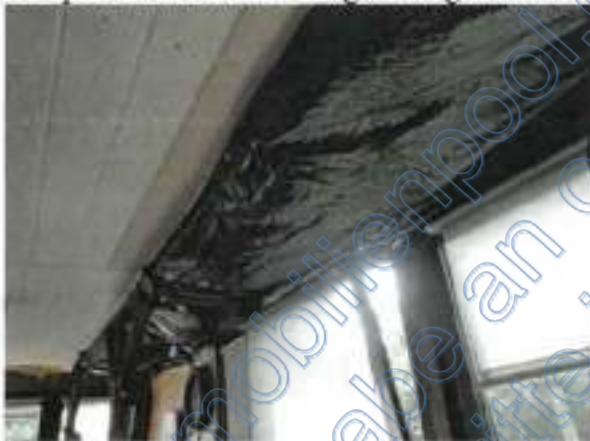
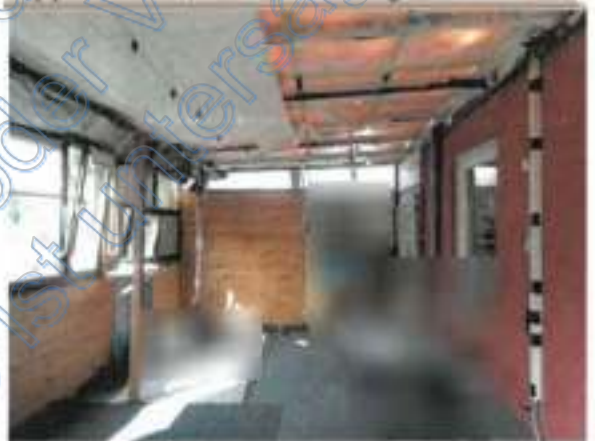
Beispiel ausstehende Fertigstellungsarbeiten Teppichboden, rechts ehemalige Außenwand

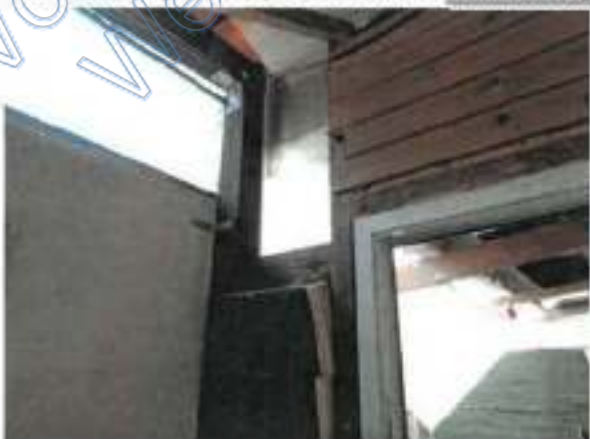
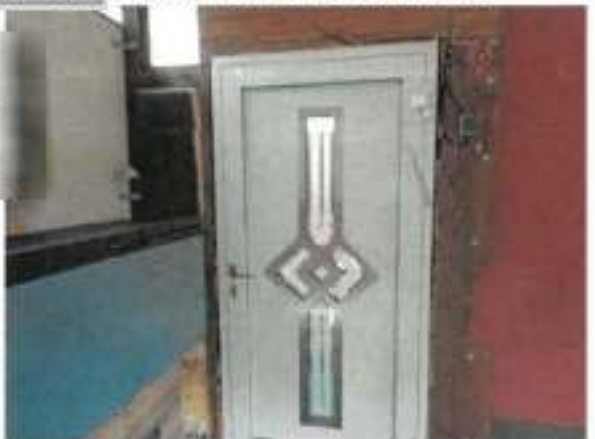
Teils unfertige oder provisorische Ausführungen Tür zum überdachten Hofbereich

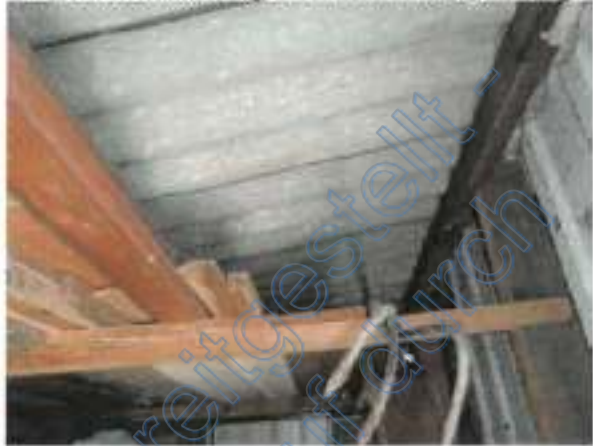
Wellenmitdeckung vermutlich asbesthaltig

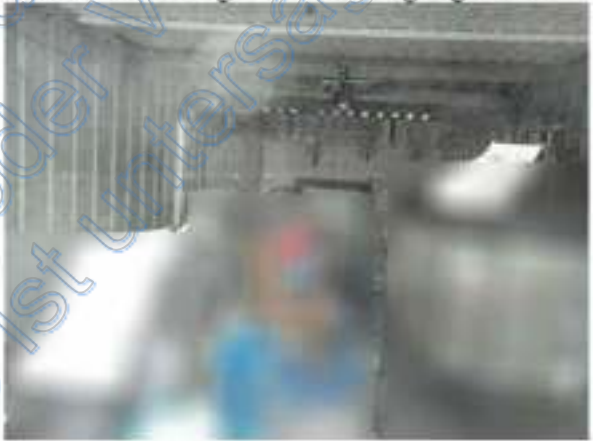
lokaler Räumungs- und Entsorgungsbedarf

7. (Vermutlich) noch anfallende Räumungs- und Entsorgungskosten.
8. Weder Stellplatz / Garage noch Terrasse oder Gartenteil als Sondernutzungsrecht für die Wohnung B eingetragen.

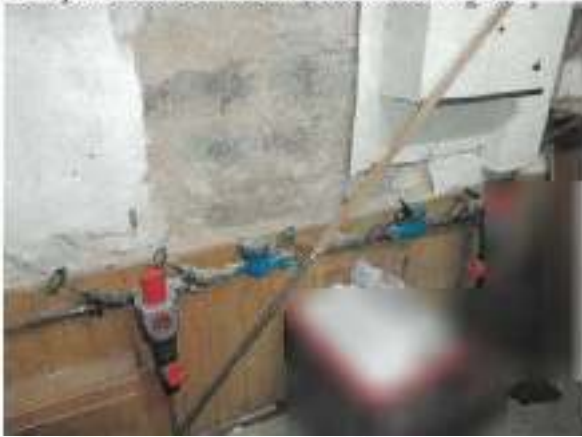
Beispiel lokaler Feuchteschäden im UG

1. Lokal Feuchtigkeit im UG-Mauerwerk der Allgemeinräume wie Treppenhaus, Heizraum und Öllageraum mit Folgeschäden an Bauteilen wie Putz, Anstrich, Holz-Wandverkleidungen, Risiko von Schimmelbildung, auch hinter Verkleidungen.

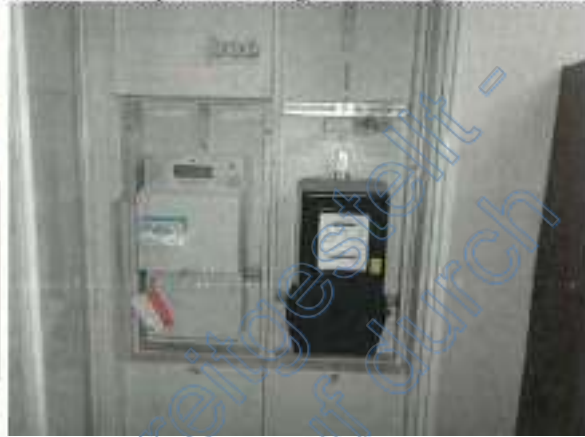
Elektro-Hauptverteilung ohne Allgemein-Zähler

7. Keine getrennte Verbrauchserfassung für Allgemeinstrom, allgemeinen Wasserverbrauch und Heizung vorhanden.
  8. Lokale Risse und Verschmutzungen an Fassaden.

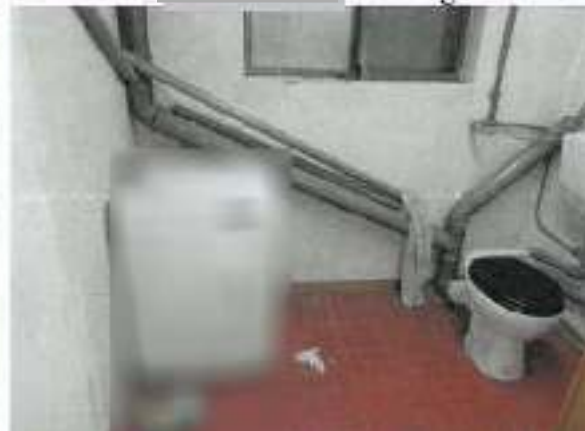
Bodenfliesen; Wandanstrich; Leitungen über Putz
