KURZEXPOSÉ

Aktenzeichen: 1 K 1/24

Objekt:	Grundstück, bebaut mit einem modernisierungsbedürftigen, denkmalgeschützten Zweiseithof mit Wohnstallhaus (Umgebinde) und Scheune (Fachwerk) sowie einem weiteren Nebengebäude; Oberdorfstraße 16, 02689 Sohland a.d. Spree OT Taubenheim		
Verkehrswert:	62.000 €	Wertermittlungstichtag	30.04.2024
Lage:	Das Bewertungsgrundstück befindet sich in relativ zentraler Ortslage des Ortsteils Taubenheim und südöstlich von Sohland. Geschäfte des täglichen Bedarfs in fußläufiger Entfernung; Schulen und Ärzte überwiegend in Sohland; öffentliche Verkehrsmittel (Bushaltestelle) in fußläufiger Entfernung; Verwaltung (Gemeindeverwaltung Sohland) ca. 4,9 km entfernt; durchschnittliche Wohnlage		
Katasterangaben:	Gemarkung Taubenheim, Flurstück 81/1 (1.150 m ²)		
Baujahr:	2. Hälfte 19. Jahrhundert (gemäß Denkmalliste)		
Wohn-/Nutzfläche:	rd. 240 m ² (Wohnstallhaus) / rd. 210 m ² Nutzfläche (Scheune)		
Objektbeschreibung:	<p>Das Bewertungsobjekt ist mit einem denkmalgeschützten Zweiseithof mit Wohnstallhaus (Umgebinde) und Scheune (Fachwerk), welche ein zusammenhängendes Gebäudeensemble bilden, bebaut. Des Weiteren befindet sich noch ein massives Nebengebäude au

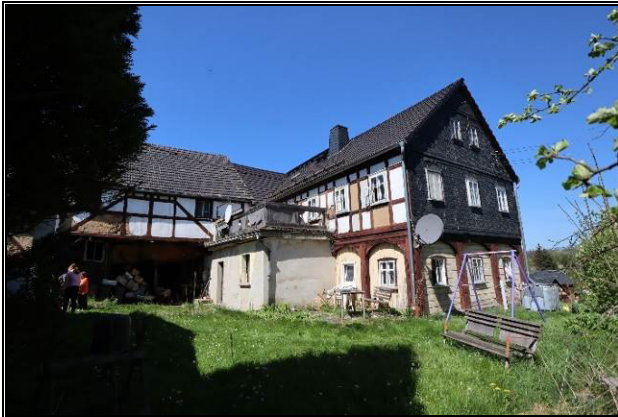
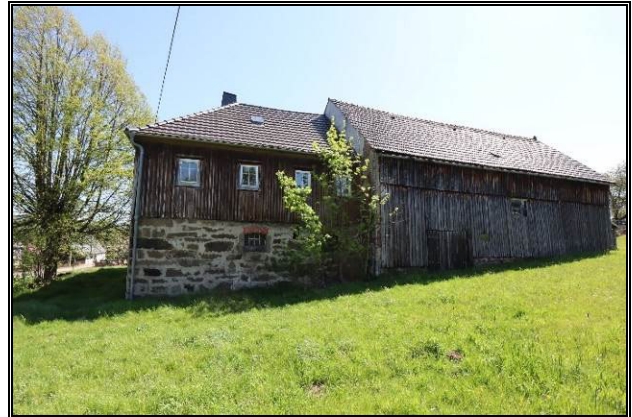
Das ehemalige Wohnstallhaus befindet sich zum Wertermittlungsstichtag in einem nicht mehr zeitgemäßen, stark modernisierungsbedürftigen und eigentlich nicht nutzbaren Zustand. Ein Teil des Hauses wird zwar bewohnt, wobei diese Form der Nutzung in keinsten Weise den heutigen Wohnanforderungen genügt. Nach Auskunft beim Ortstermin soll auch die Stromversorgung eingestellt worden sein.

Um eine wirtschaftliche Folgenutzung des Wohnstallhauses, z.B. als großzügiges Einfamilienhaus oder Mehrgenerationenhaus mit 2 Wohneinheiten herbeizuführen, sind vollständige Bäumungsarbeiten, umfangreiche Instandsetzungen und durchgreifende Modernisierungsmaßnahmen an nahezu allen Bau- und Ausbaugewerken erforderlich. Nach überschlägiger Flächenermittlung ergibt sich eine Wohnfläche in Erd- und Obergeschoss von rd. 240 m². An der Scheune sind grundsätzlich Instandsetzungen an Dach und Fach erforderlich, um eine Folgenutzung (z.B. als Hobbywerkstatt / Großgarage [Wohnmobil] / Holzlager, etc.) zu gewährleisten.
