Blick in nordwestliche Richtung von der Goethestraße auf das Mehrfamilienhaus mit der Hausnummer 37 in Görlitz, in dem die zu bewertende Eigentumswohnung W 5 liegt.

Im vorliegenden Fall ist die Wohnung W 5 eines viergeschossigen Mehrfamilienhauses mit unausgebautem Dachgeschoss zu bewerten. Das Gebäude Goethestraße 37 wurde laut Denkmalliste um 1905 im Übergang vom Gründerzeit- zum Jugendstil errichtet und wurde bislang nicht saniert. Das Gebäude wurde massiv errichtet. Es ist vollständig unterkellert und besitzt das Erdgeschoss, drei Obergeschosse und das unausgebaute Dachgeschoss, das als Dachboden vorliegt.

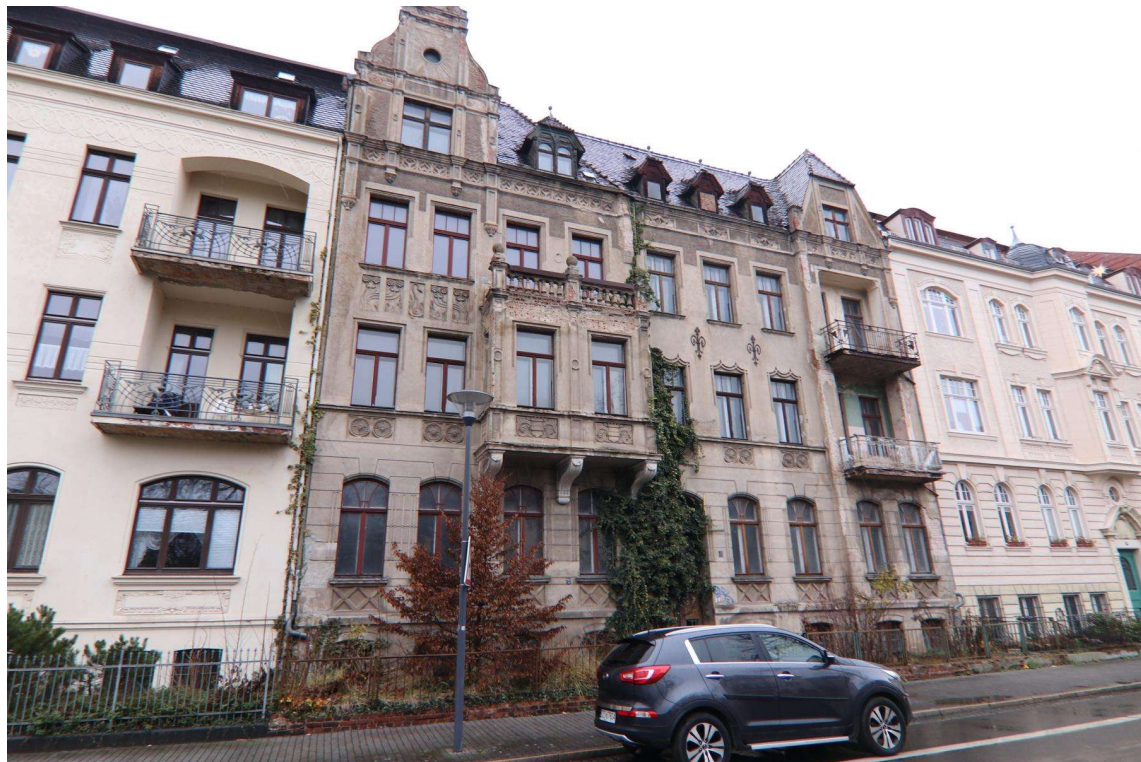
Vor einer Nutzbarkeit der Wohnung ist zunächst das komplette Gebäude zu sanieren. Teilweise ist das Dach undicht, wodurch Feuchtigkeit eindringen konnte. Es gibt Deckendurchbrüche und Durchfeuchtungen, die sich teils bereits bis in das Erdgeschoss erstrecken.
