EXPOSÉ zum

Gutachten

über den Verkehrswert (i.S.d. § 194 Baugesetzbuch)
für den
288/ 1.000 Miteigentumsanteil an dem Grundstück
Stöckigter Str. 7, 08527 Plauen
verbunden mit dem Sondereigentum an der Wohnung Nr. 4 im
Dachgeschoss samt Abstellraum, Kellerraum und Dachboden Nr. 4

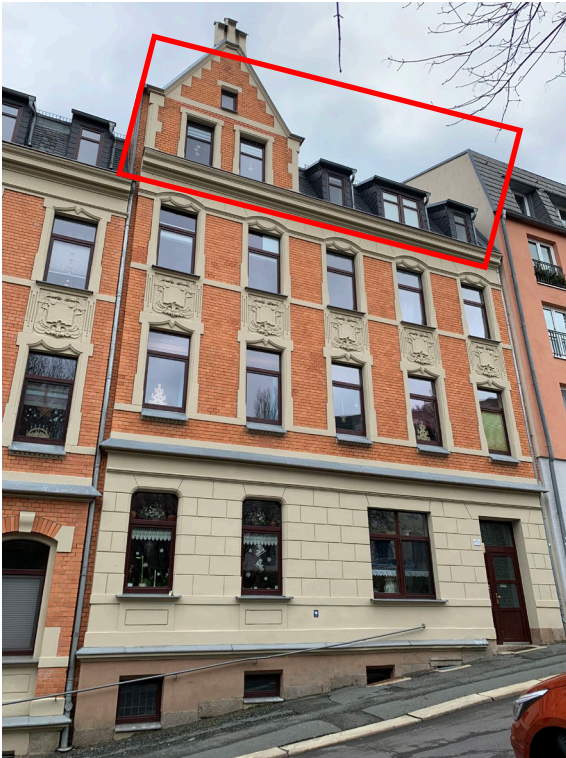
Abb. 01 Straßenansicht des Wohngebäudes mit angrenzender Bebauung und Lage der Wohnung Nr. 4 im Dachgeschoss, Südwesten

Fassade: Straßenseite EG Putzbossen, Obergeschosse rote Klinkerfassade, Fassadengliederung durch Gesimse und Verzierungen aus Putzstuck Rückseite rote Klinkerfassade, vorgestellte Balkonanlage

Dach: Mansarddach, straßenseitiger Zwerchgiebel, Dachgaupen, Holzkonstruktion, Mansarde Schieferdeckung, sonst vermutlich Bitumenschindeln, Dachentwässerung Titan-Zinkblech

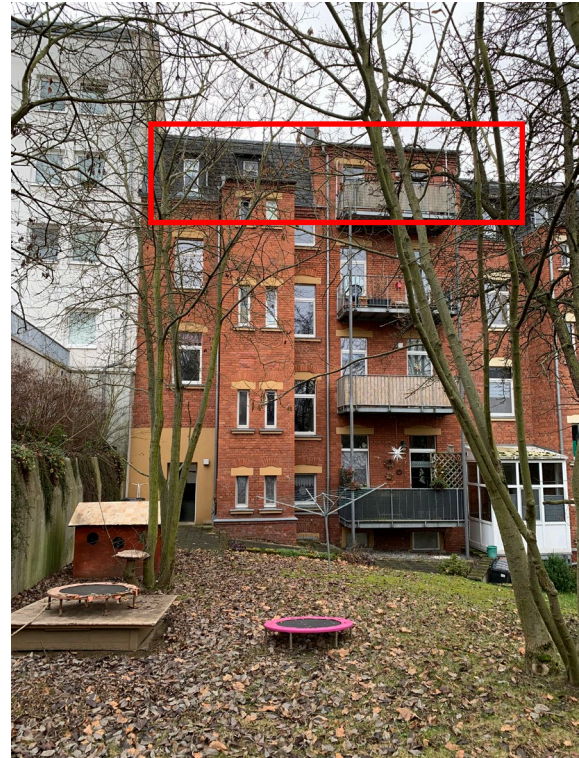
Abb. 02 Gebäuderückansicht und Lage der Wohnung Nr. 4 im Dachgeschoss, Nordosten

Balkone: vorgestellte, verzinkte Stahlkonstruktion, Fußboden Riffelblech, verzinktes Geländer

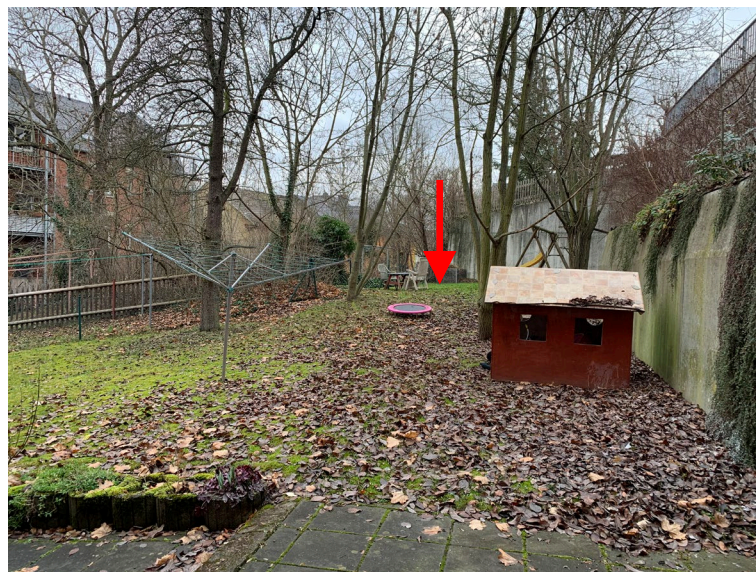
Abb. 03 Ansicht der rückwärtigen Gartenfläche und angrenzende Bebauung an der südöstlichen Grundstücksgrenze/ Stöckigter Str. 9

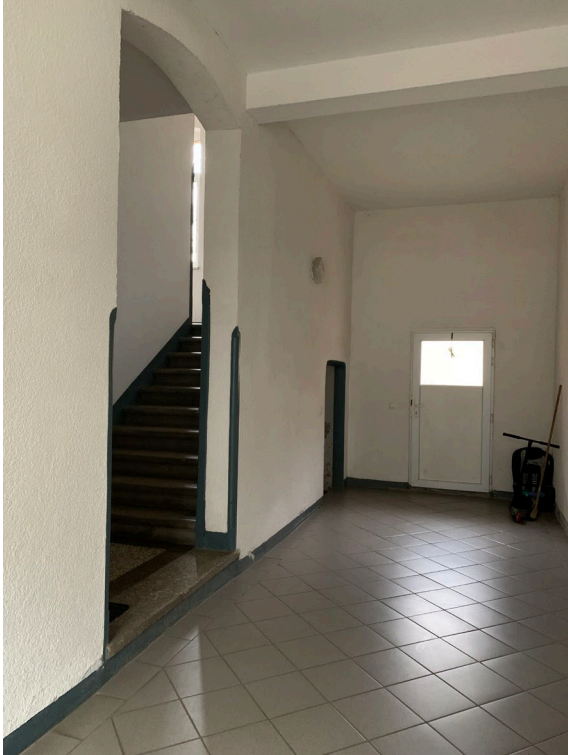
Abb. 04 Ansicht Hausflur im Erdgeschoss mit Blick zur Ausgangstür zum Garten und Geschosstreppe zu Obergeschoss, links vom Hausflur

Geschossdecken: über KG: Massivdecke, sonst Holzbalkendecken
 Treppen: KG-DG: massive Treppenläufe, Granit, Betonwerkstein, Hausflur erneuerte Bodenfliesen, Treppenpodeste mit Terrazzooberfläche

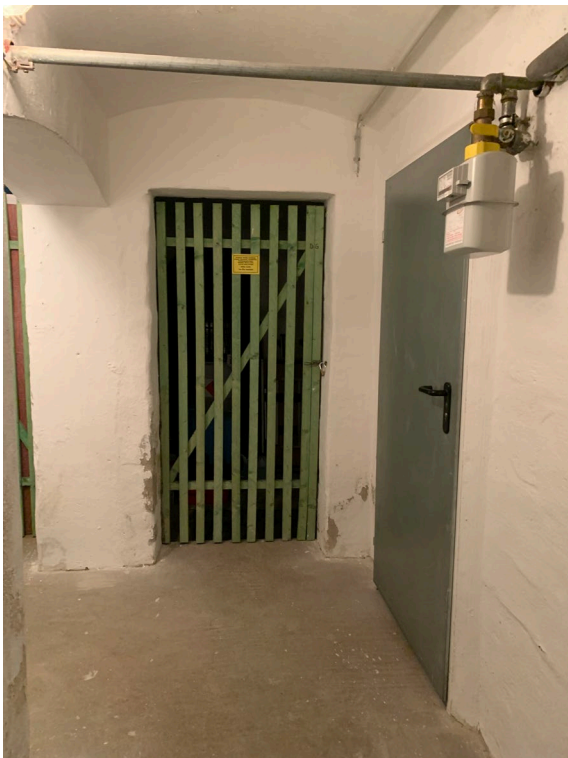
Abb. 15 Kellergeschoss, Blick auf den Zugang zum zugeordneten Kellerraum Nr. 4, bezeichnet mit „DG“
