# Exposé zum Gutachten zur Ermittlung der Verkehrs-(Markt-)werte

**08060 Zwickau, Agricolastraße 7**

**3 K 55 / 22**

**Exposé**

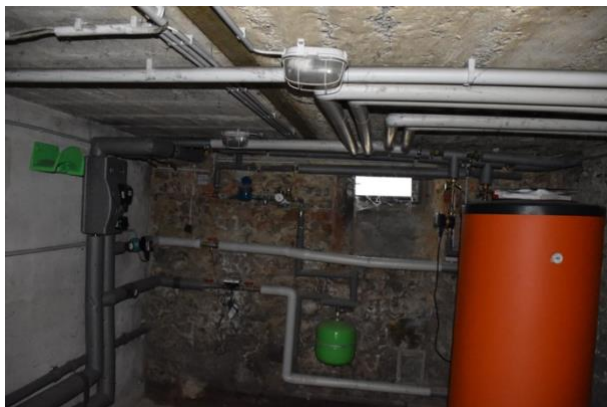
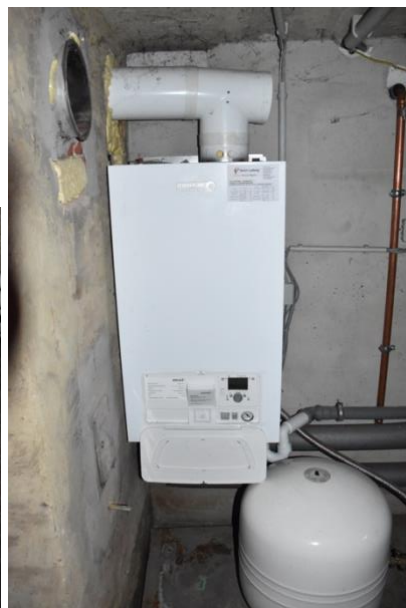
Foto 3 und 4: Innenaufnahme Heizraum

- . Am Gemeinschaftseigentum zeigen sich wie folgt Schäden:  
am Sockelbereich Putzablösungen an der Fassade und in den Treppenhäusern, im Keller schadhafter Estrich, defekte nicht verschließbare Brandschutztür zum Heizungsraum,

- *Größe der Einheit:* . Nr. 10, laut den Angaben der Teilungserklärung: 50,43 m²
- Am Gemeinschaftseigentum zeigen sich wie folgt Schäden:
  - am Sockelbereich aufsteigende Feuchtigkeit, Sockelsteinablösungen,
  - im Keller Ausblühungen, Putzschäden,
  - nicht funktionsfähige und nicht verschließbare Brandschutztür zum Heizungsraum,
  - Putzschäden in den Treppenhäusern,

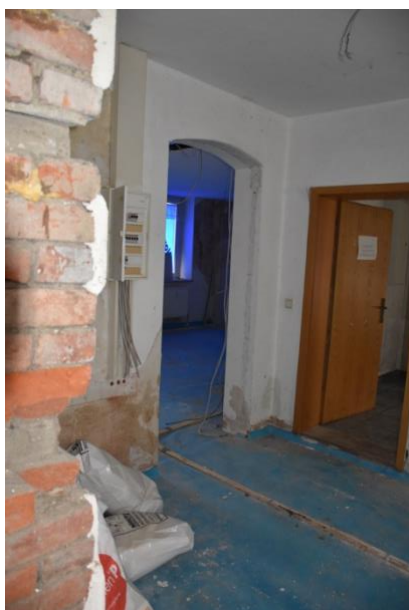
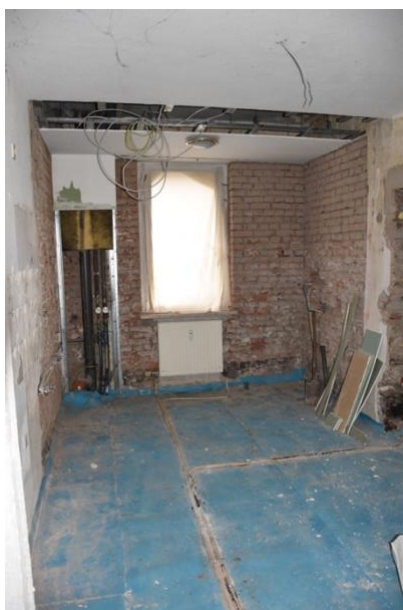
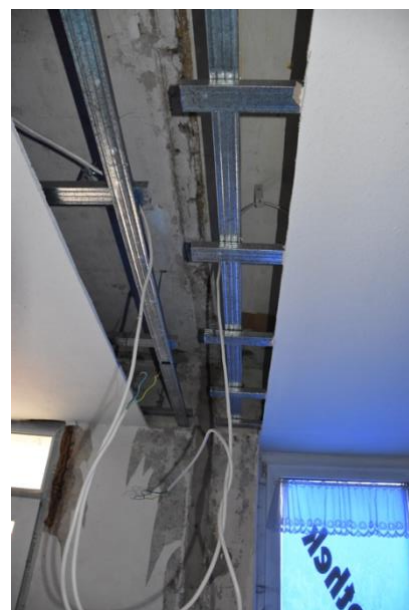
Foto 7, 8 und 9: Innenaufnahme Gewerbe Nr. 1

- Beschaffenheit: .
  - . leerstehende Einheit, innenseitig unsanierter rohbauartiger Gesamtzustand,
  - . Die Einheit ist im vorgefundenen Zustand nicht zweckentsprechend nutzbar.

- . raumtrennende Leichtbauinnenwände, Inneneinrichtungen, Innentüren und Installationen sind nicht mehr vorhanden, nicht funktionsfähig und wurden überwiegend entfernt. Deckenverkleidungen und Installations-Verkofferungen sind entfernt. Sanitäre Einrichtungen sind nicht vorhanden. Fußbodenaufbauten wurden ausgebaut, der Innenputz teilweise abgeschlagen.

- . Die lichte Raumhöhe ist mit ca. 2,70 m vergleichsweise normal hoch und
  - . Die wandgehängten Heizkörper sind mit Wärmemengenzählern ausgestattet, die Heizleitungen verlaufen im Fußbodenaufbau und sind noch vorhanden.

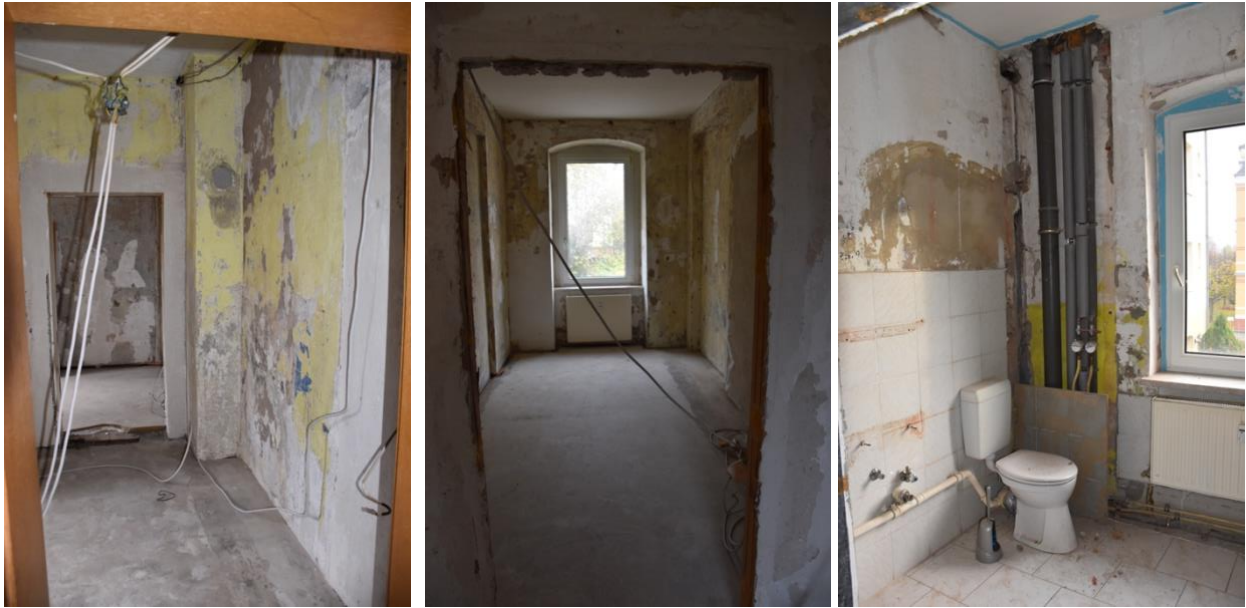
Foto 10, 11 und 12: Innenaufnahme Wohnung Nr. 3

- Beschaffenheit: .
  - . unbewohnte Einheit,
  - . keine optimale Grundrissituation, fehlender Flur, bzw. als Küche geplant, dadurch die Küche ohne Fenster (fehlende natürliche Belichtung und Belüftung;

- . sowohl Küche als auch ein Wohnraum sind Durchgangszimmer.
  - . Die Einheit ist nur unzureichend instand gehaltenen und im vorgefundenen Zustand nicht wirtschaftlich vermietbar.

- . Wand- und Bodenbeläge wurden entfernt. Die elektrischen und sanitären Installationen und Einrichtungsgegenstände ausgebaut.
  - . Im Bad ist die Leitungsverkofferung offen. Brandschutz durch Deckenschotts ist infrage zu stellen.

- . Die Innentüren wurden ausgebaut, Heizkörper sind noch vorhanden.
  - . Die Wohnung hat auch nach Instandsetzung weiter einfachen bis mittleren Ausstattungsstandard.

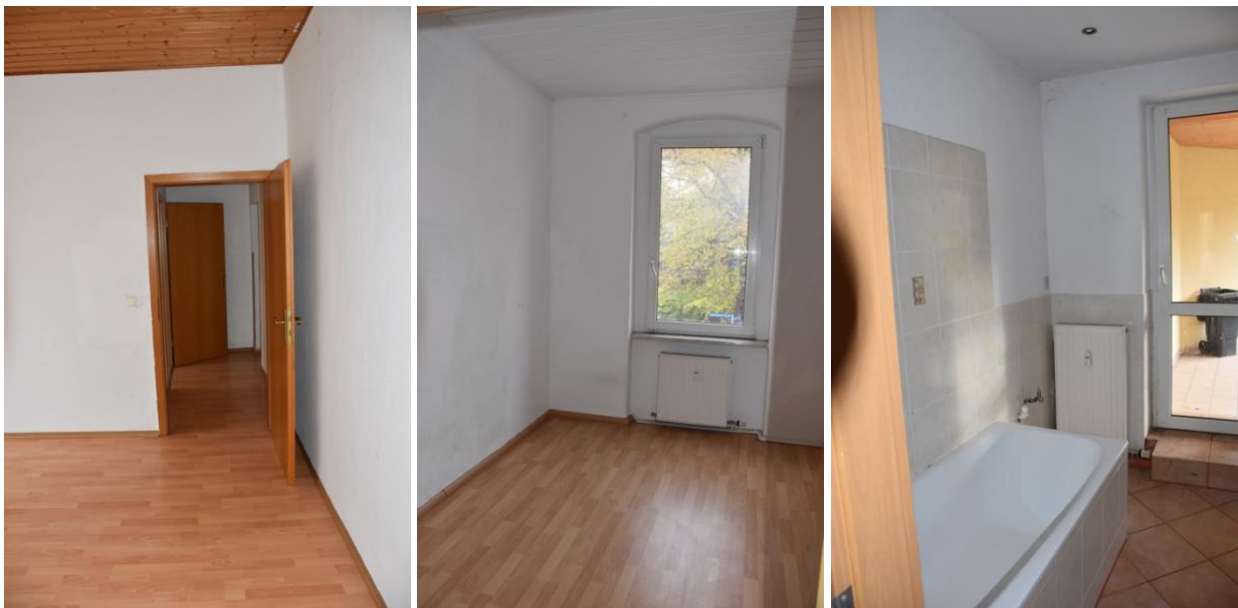
Foto 13, 14 und 15: Innenaufnahme Wohnung. Nr. 4

- Ein Kellerraum ist Bestandteil des Sondereigentums.
- Beschaffenheit: . unbewohnte Einheit,
- . Der Wohnungszuschnitt wurde optimiert. Die planungsseitig vorhandenen straßenseitigen Räume, die als Durchgangszimmer aneinandergereiht waren, sind durch die Abtrennung eines Zwischenflures von diesem aus nun separat begehbar. Weiterhin ist die Zugangssituation zum Balkon über das Bad, bestandsbedingt, ungünstig. Andererseits erfolgt durch die Balkontür eine natürliche Belichtung und Belüftung des Bades.

- . Die Wohnung hat durchschnittlich einfachen bis mittleren Ausstattungsstandard.
  - . Sie ist infolge früherer Nutzung innenausbauseitig verschlissen, befindet sich aber, im Gegensatz zu den kleineren Wohneinheiten im Objekt, noch in einem auf einfachem Niveau vermietbaren Zustand, wenn die Oberflächenbeläge, Innentüren und sanitären Einrichtungsgegenstände instandgesetzt werden.

- . Die Installationen sind teilweise unter Vorwandelementen eingebaut. Eine Wanne ist eingebaut. Eine Dusche ist nicht vorhanden. Das Bad ist gefliest, im Wandbereich ca. 2,00 m hoch.

- . Der Küchenfußbodenbereich ist mit PVC- Belag belegt, im Bereich der Wandarbeitsfläche ist ein Fliesenspiegel angebracht.
  - . Der Fußboden in den weiteren Räumen ist mit Laminatbelag ausgestattet,

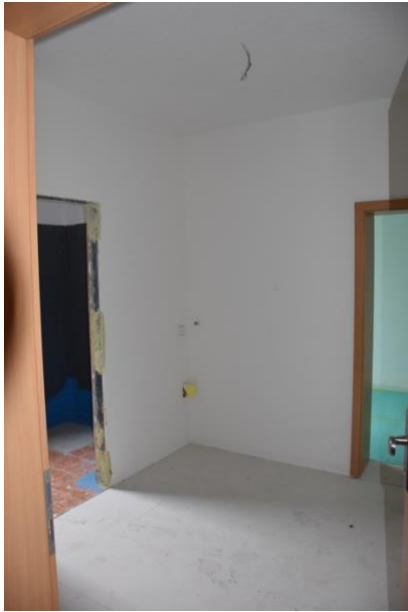
Foto 16, 17, und 18: Innenaufnahme Wohnung Nr. 6

- *Beschaffenheit:*
- . unbewohnte Einheit,
  - . keine optimale Grundrissituation, fehlender Flur, bzw. als Küche geplant, dadurch die Küche ohne Fenster (fehlende natürliche Belichtung und Belüftung;
  - . sowohl Küche als auch ein Wohnraum sind Durchgangszimmer.
  - . Die Einheit ist nur unzureichend instand gehaltenen und im vorgefundenen Zustand nicht wirtschaftlich vermietbar. Mit Instandsetzungsmaßnahmen wurde begonnen, die jedoch in einem vergleichsweise frühem Stadium stagnierten.
  - . Wand- und Bodenbeläge müssen eingebaut werden. Die elektrischen und sanitären Installationen und Einrichtungsgegenstände komplett erneuert werden.
  - . Vorwandinstallationen im Bad und Verkofferungen wurden bereits erneuert.
  - . Die Innentür zum Bad und Heizkörper sind noch einzubauen.
  - . Auch diese Wohnung hat nach Instandsetzung weiter einfachen bis mittleren Ausstattungsstandard.

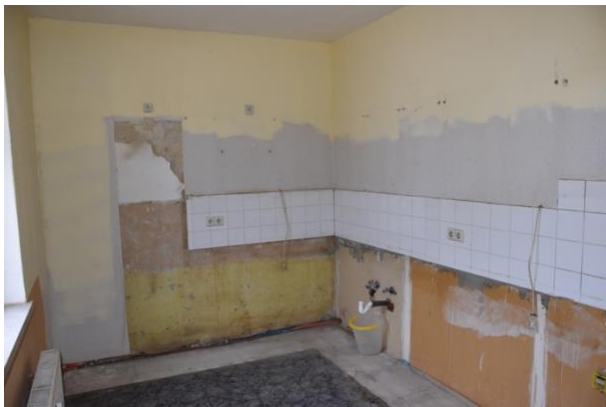
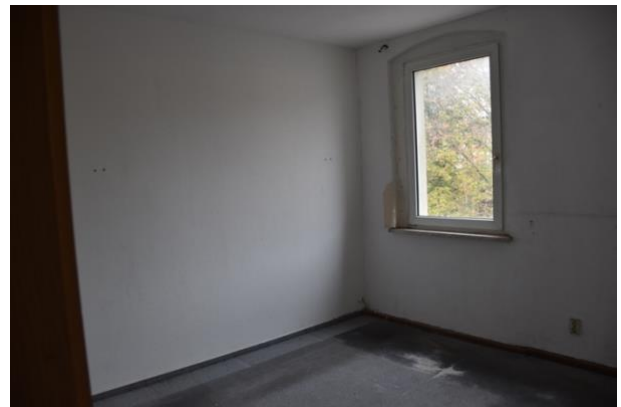
Foto 19 und 20: Innenaufnahme Wohnung Nr. 7

- *Beschaffenheit:*
- . unbewohnte Einheit,
  - . Der Wohnungszuschnitt ist weitgehend identisch zum Istzustand der Wohnung Nr. 4 im 1. OG. Grundriss und Bauzeichnung stimmen in diesem Fall, im Gegensatz zur Wohnung 4, überein.  
Ungünstig ist wieder die Zugangssituation zum Balkon über das Bad.

- . Die Wohnung hat durchschnittlich einfachen bis mittleren Ausstattungsstandard.
  - . Sie ist infolge früherer Nutzung innenausbauseitig analog verschlissen, befindet sich aber, im Gegensatz zu den kleineren Wohneinheiten im Objekt, noch in einem auf einfachem Niveau vermietbaren Zustand, wenn die Oberflächenbeläge und sanitären Einrichtungsgegenstände instandgesetzt werden.

- . Der Küchenfußbodenbereich ist mit Fliesen belegt, im Bereich der ehemaligen Küchenstellfläche wurde nicht gefliest, so dass bei Wiedernutzung der Belag zu erneuern ist.

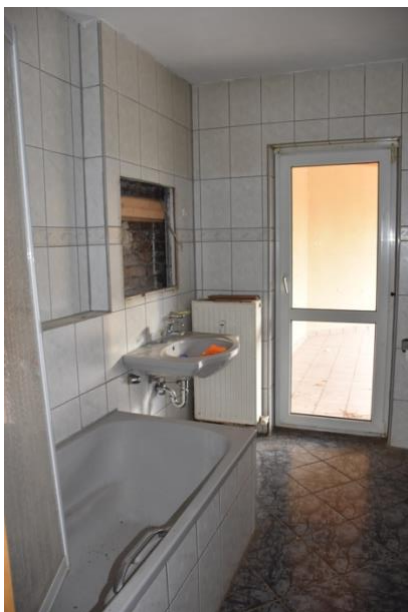
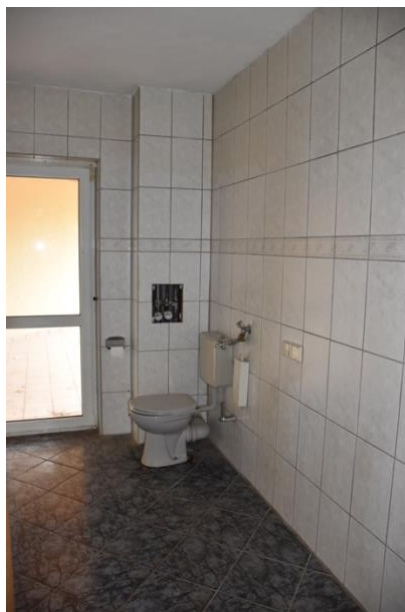
Foto 21 und 22: Innenaufnahme Bad Wohnung Nr. 7.

- . Die Installationen sind teilweise unter Vorwandelementen eingebaut.  
Eine Wanne ist eingebaut. Eine Dusche ist nicht vorhanden. Ein WC ist als Stand-WC mit Sparspülkasten vorhanden, entspricht aber nicht mehr aktuellem Komfort. Das Bad ist raumhoch gefliest.

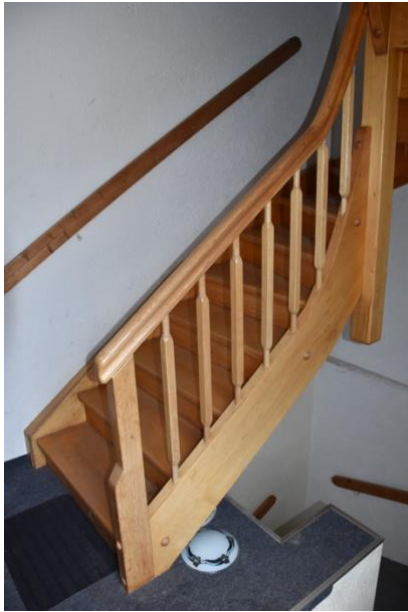
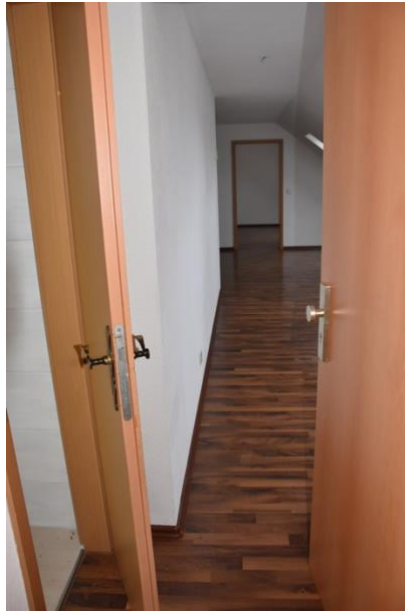
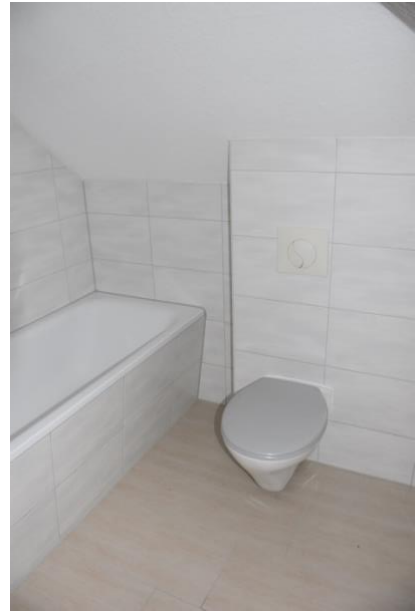
Foto 24 und 25: Innenaufnahme Zugang und Wohnung Nr. 10

- *Beschaffenheit:*
  - das Appartement ist unbewohnt.
  - Der Ausbau des Dachgeschosses zu Wohnzwecken erfolgte erst mit der Aufteilung des Objektes um 1994. Um die Einheit Nr. 10 zu realisieren, wurde eine separate Geschosstreppe eingebaut, die, in vertikaler Verlängerung des Treppenhauses im Gebäudeflügel der Agricolastraße, nur dieses Appartement erschließt.

- Das Bad und die Küche sind über Dachflächenfenster natürlich belichtet und belüftet. Die Installationen sind unter Vorwandelementen eingebaut. Eine Wanne ist vorhanden. Das Bad ist gefliest.

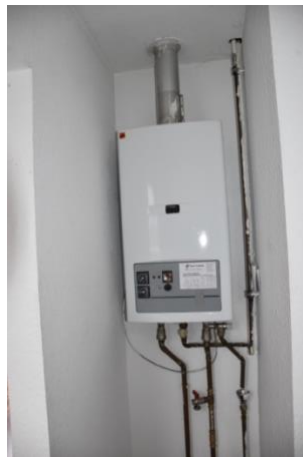
Foto 28: separate Heiztherme

- Die Innenwände bestehen aus Gipskartonständerwänden.
  - Die lichte Raumhöhe liegt mit ca. 2,30 m über 2/3 der Grundfläche im zulässigen Bereich.
  - Die wandgehängten Heizkörper sind nicht mit Wärmemengenzählern ausgestattet, da die Einheit über eine separate Gasthermenheizung verfügt, die in der Küche installiert ist.

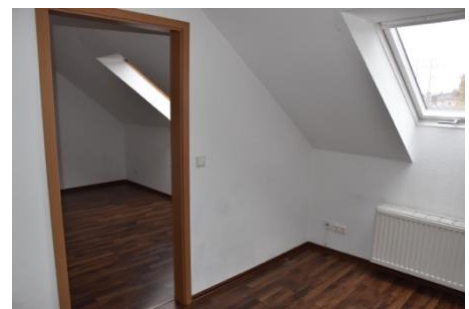
Foto 29: geteilter Raum

- Sie hat durchschnittlich mittleren Ausstattungsstandard.
  - Im Gegensatz zur Planungszeichnung wurde eine zusätzliche Trennwand ca. auf Höhe der Stuhlstützen eingebaut, um einen separaten Schlafraum abzutrennen.
