Blick in südöstliche Richtung auf das zu bewertende Mehrfamilienhaus Krölstraße 1.

In diesem Fall ist ein Grundstück in der Innenstadt von Görlitz zu bewerten. Das Grundstück Krölstraße 1 liegt auf dem Flurstück 536 und ist fast vollständig mit einem meist unsanierten Mehrfamilienhaus in geschlossener Bebauung bebaut. Das Gebäude wurde etwa 1870 errichtet. Es ist vollständig unterkellert und besitzt Erdgeschoss, drei Obergeschosse, Dachgeschoss und Spitzboden. Zum Stichtag weist das Haus einen weitestgehend unsanierten Zustand auf. Das Dach wies vormals Defekte auf, so dass Feuchtigkeit in das Gebäude eindringen konnte. Im Zuge von Sicherungsmaßnahmen wurden die beschädigten Dachbereiche notdürftig repariert. Durch die eindringende Feuchtigkeit wurden jedoch kleinere Bereiche der Decken im Gebäude teilweise stark beschädigt und sind eingebrochen.

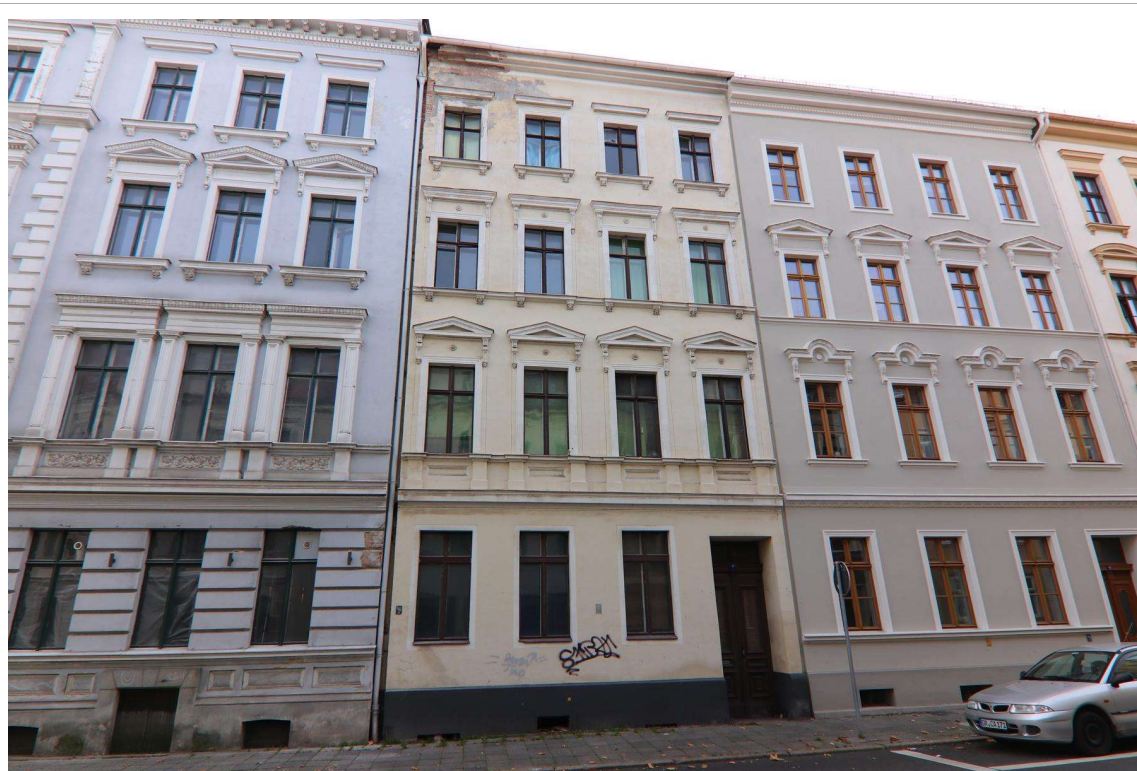
Das Gebäude ist seit einigen Jahren leer stehend. Im Gebäude wurden bislang nur geringfügige Sanierungsmaßnahmen durchgeführt. Teilweise wurden Fußboden und Wände neu gefliest und die Zimmer renoviert. Die Elektrik ist ebenfalls teilweise erneuert worden. Überwiegend liegt die Elektrik jedoch noch im veralteten Standard vor. Insgesamt weist das Haus einen stark sanierungsbedürftigen Zustand auf.
